Auftrag

Fahrzeugart	Selbstf. Arbeitsmasch.LKW
Hersteller	VOLVO (S)
Typ / Verkaufsbezeichnung	FL 4X2 R / FL260
Aufbauart	Selbstfahrende Arbeitsmaschine / Strassenkehrer
HSN / TSN	9101 / 000
Fahrzeug-Ident.-Nr.	YV2TH40A3AB559222
Leergewicht	9635 kg
zul. Gesamtmasse	15000 kg
Maße über alles L / B / H	6875 / 2550 / 3360 (mm)

Hersteller	BUCHER SCHOERLING
Typ / Verkaufsbezeichnung	CITYFANT-60
Fabrik Nr.	10-11-0048
Baujahr	15.06.2010

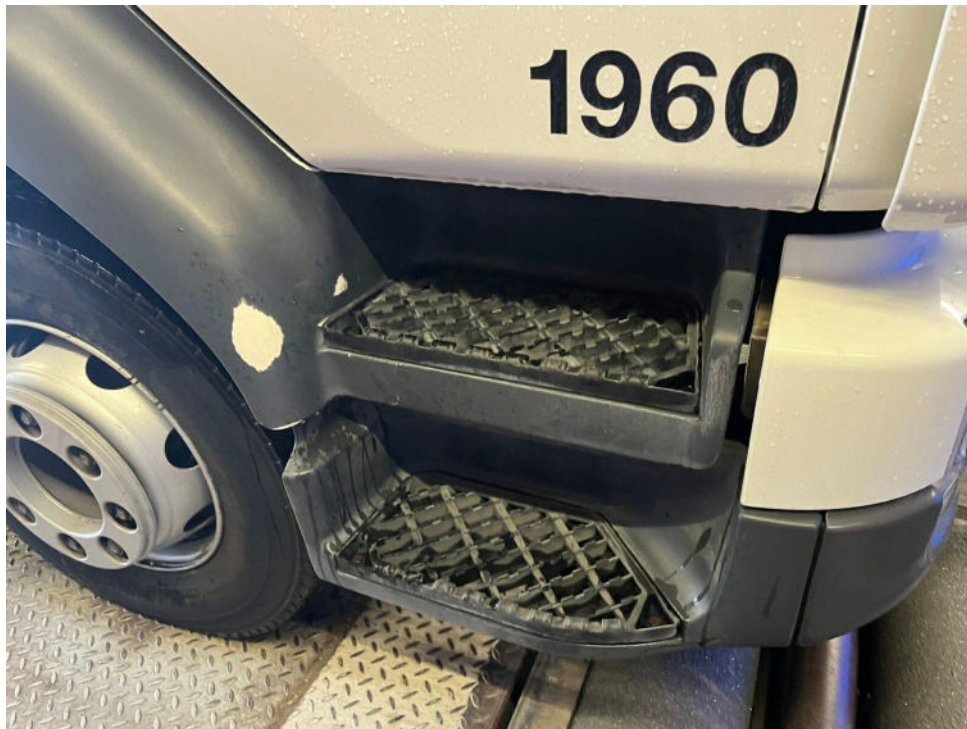
- Fahrersitz aufgerissen (Bild 16)
 - Innenraum verunreinigt
 - Ölverlust am Motor (Bild 15)
 - Stabilisator Lagerung 2.Achse rissig
 - Ölverlust Hydraulikantrieb Kehrmaschine
 - Fahrtür und Beifahrtür verschrammt (Bild 12, 13, 14)
 - Kotflügel vorne rechts verschrammt (Bild 11)
 - Aufbau verschrammt, teilweise korrosionsbildung
 - Sicherheitsprüfung abgelaufen
 - Motorkontrollleuchte leuchtet
-

Bild 11 : Kotflügel vorne rechts verschrammt

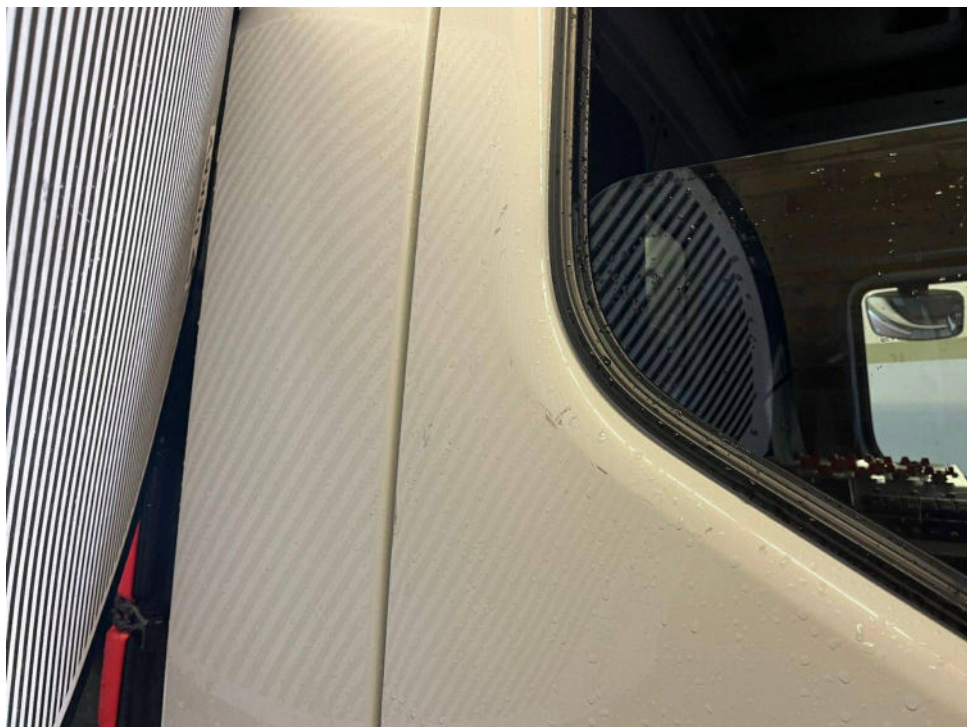
Bild 12 : Fahrtür und Beifahrtür verschrammt

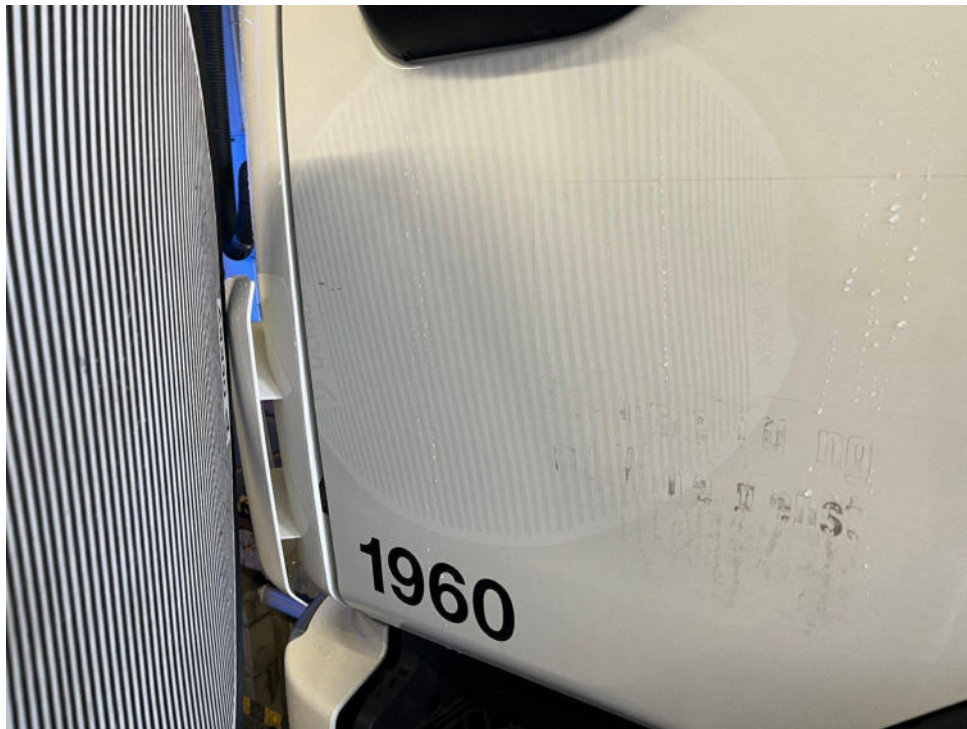
Bild 13 : Fahrertür und Beifahrertür verschrammt

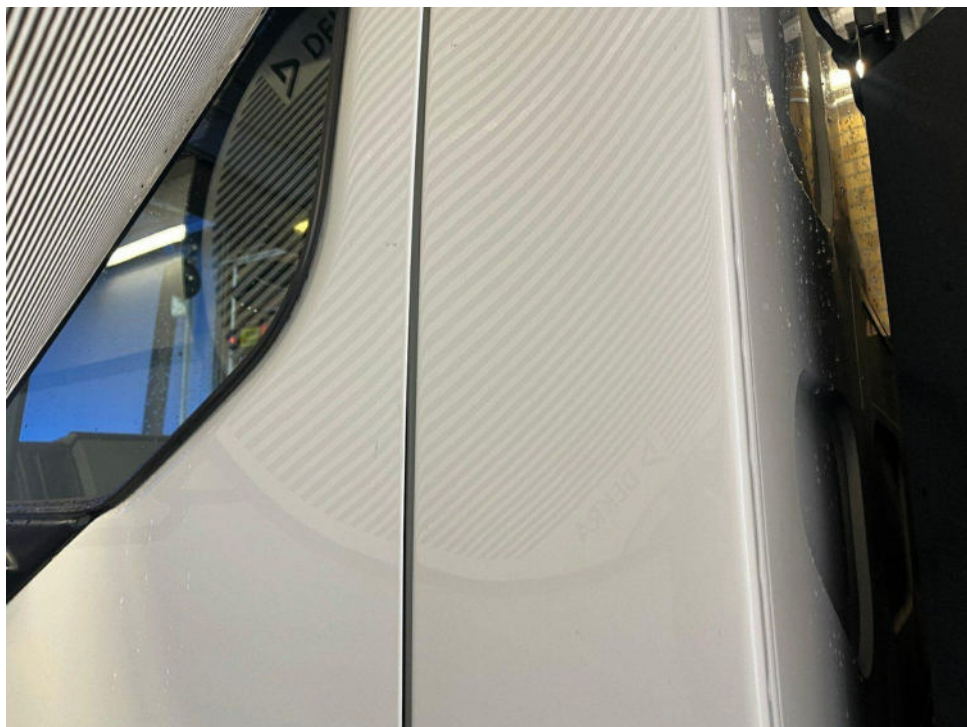
Bild 14 : Fahrertür und Beifahrertür verschrammt

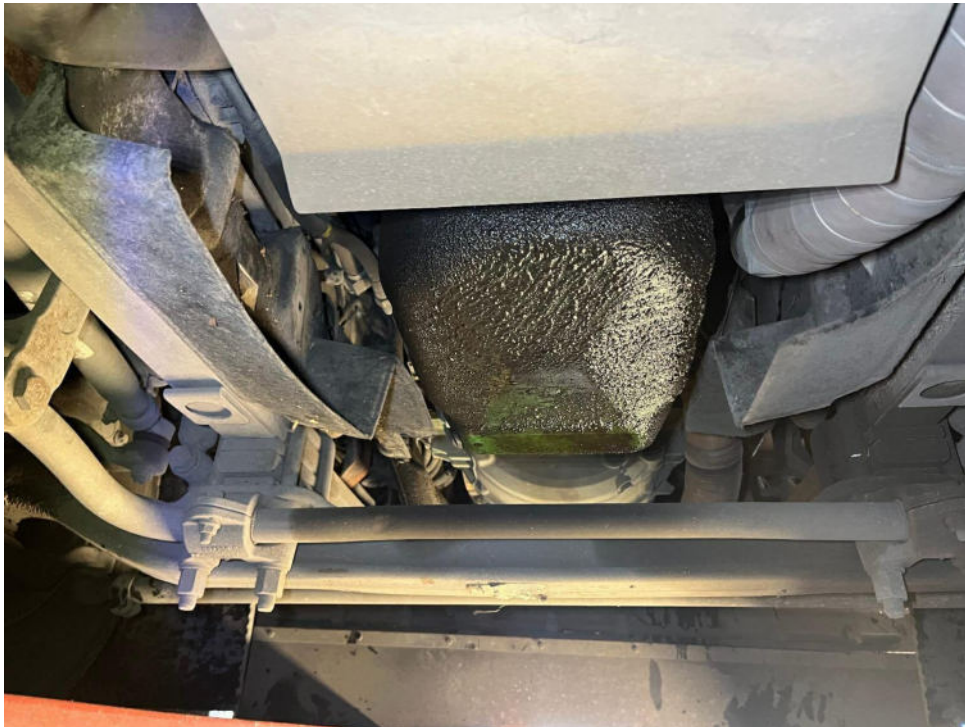
Bild 15 : Ölverlust am Motor

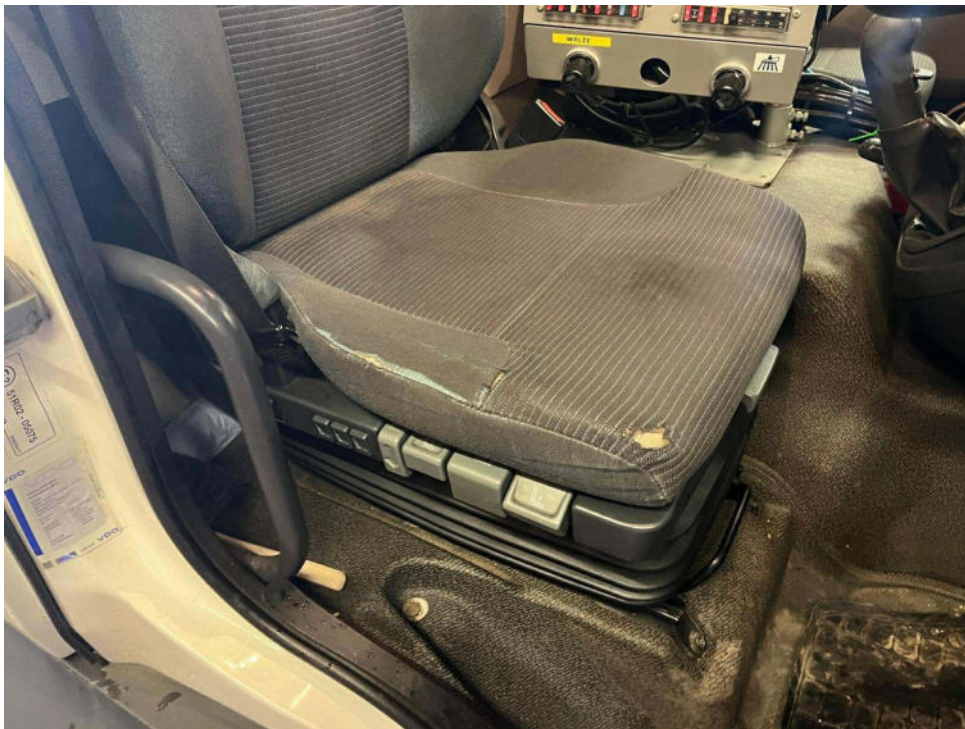
Bild 16 : Fahrersitz aufgerissen
