DEKRA Automobil GmbH

## Bewertungsgutachten

**Kennzeichen****UN R2332****FIN****WV2ZZZ7HZGH082252**

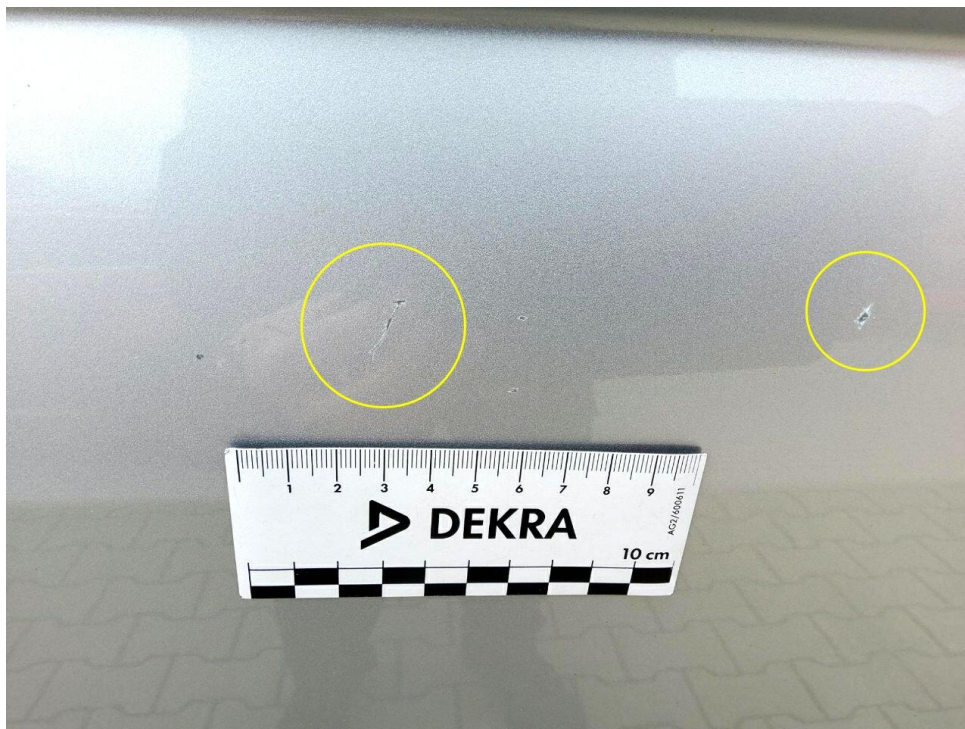
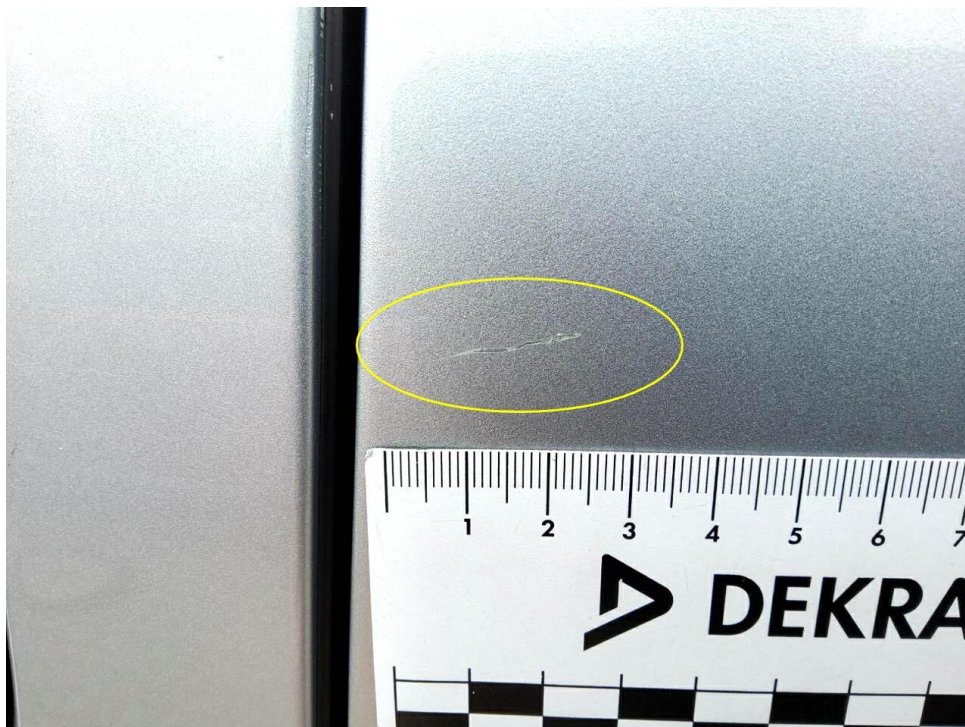
Bild 5 : Tür vorne rechts Lackierung, zerkratzt, lackieren mit Lackaufbau

Bild 6 : Tür vorne rechts Lackierung, zerkratzt, lackieren mit Lackaufbau

Sitzbezug in der ersten Sitzreihe, Doppelsitzbank links, im Bereich des Sicherheitsgurtes eingerissen, erneuern (Bild 9); Türkantenschutz Tür vorne rechts unten eingerissen, erneuern (Bild 10); Türkantenschutz Tür vorne links unten eingerissen, erneuern (Bild 11); Windschutzscheibe Steinschlag mit Rissbildung, erneuern (Bild 12, 13); Seitenteil hinten rechts unten wurde bis 4 mm gespachtelt, dadurch schleift die Schiebetür am Seitenteil, instandsetzen (Bild 14, 15); Radausschale vorne rechts gerissen, erneuern; Schlagendes Geräusch beim Einkuppeln, Motor- und Getriebeaufhängung prüfen; Batterie dreht schwach durch, aufladen und prüfen; Sitz vorne links Sitzbezug, fleckig, reinigen; Sitz vorne rechts Sitzbezug, fleckig, reinigen; Motorhaube Lackierung, viele Steinschläge, lackieren mit Lackaufbau (Bild 8); Kotflügel vorne links Lackierung, zerkratzt, lackieren mit Lackaufbau (Bild 7); Tür vorne rechts Lackierung, zerkratzt, lackieren mit Lackaufbau (Bild 5, 6). Lackvorbereitung.

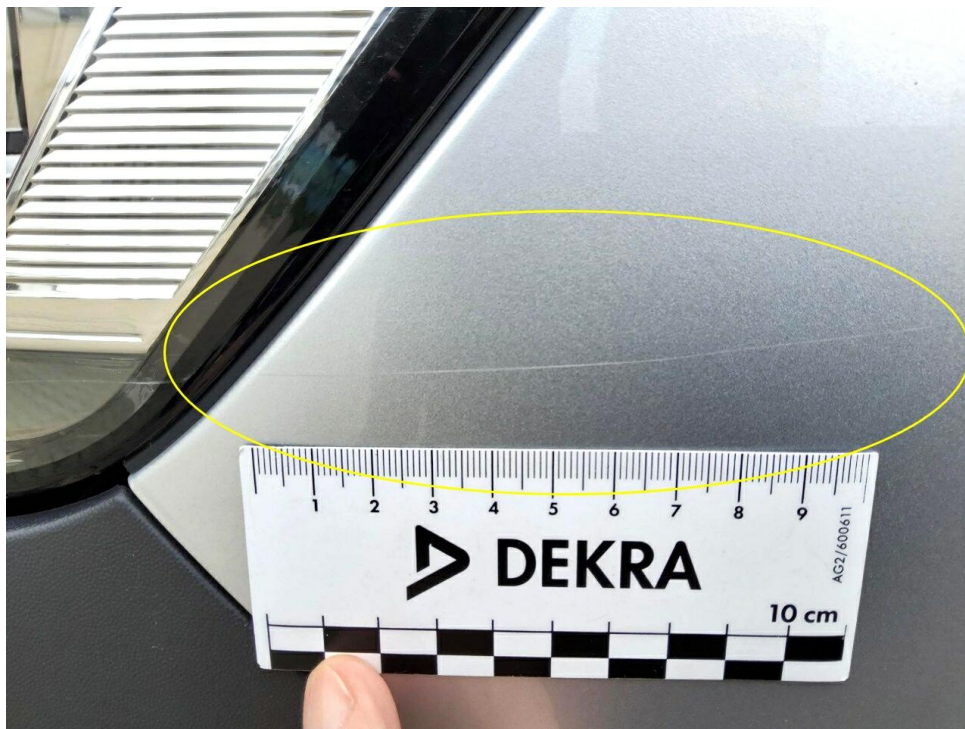
Bild 7 : Kotflügel vorne links Lackierung, zerkratzt, lackieren mit Lackaufbau

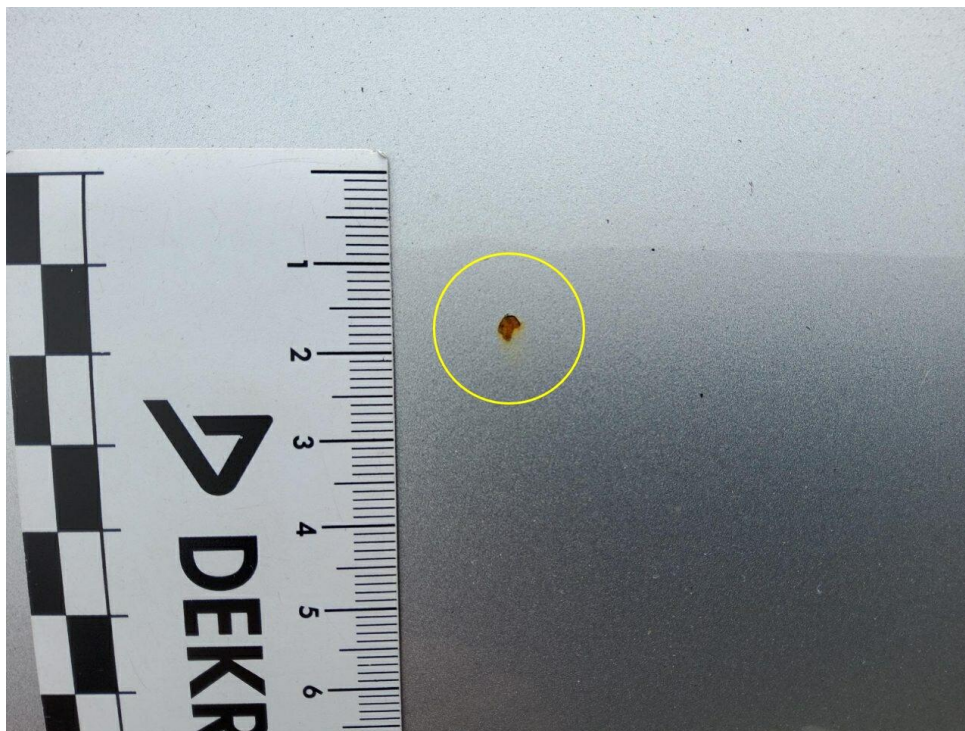
Bild 8 : Motorhaube Lackierung, viele Steinschläge, lackieren mit Lackaufbau

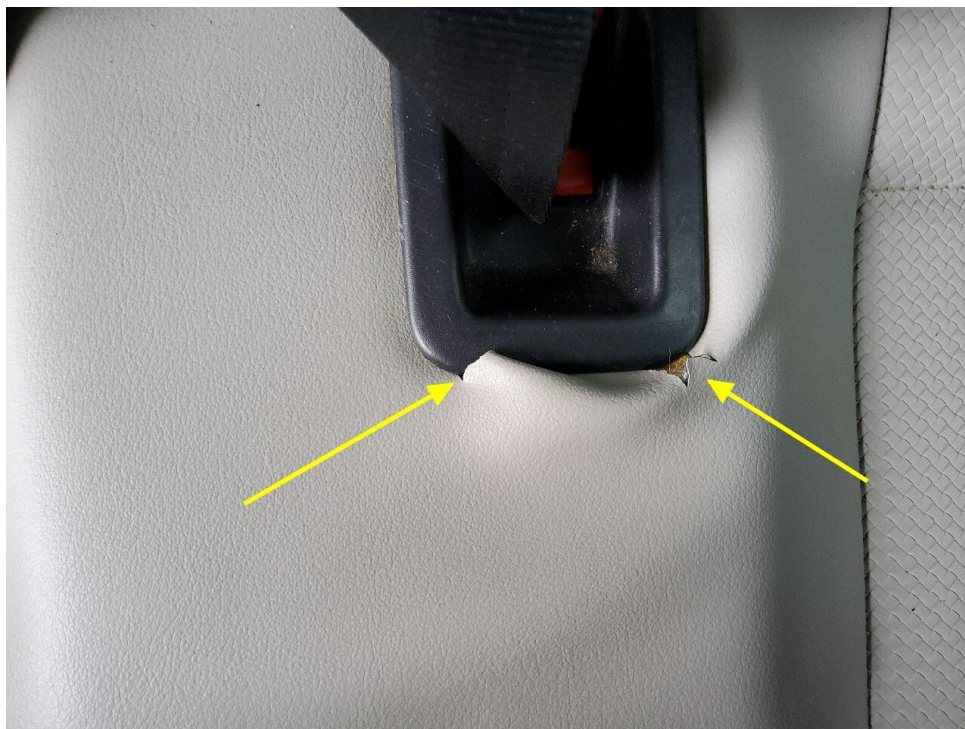
Bild 9 : Sitzbezug in der ersten Sitzreihe, Doppelsitzbank links, im Bereich des Sicherheitsgurtes eingerissen

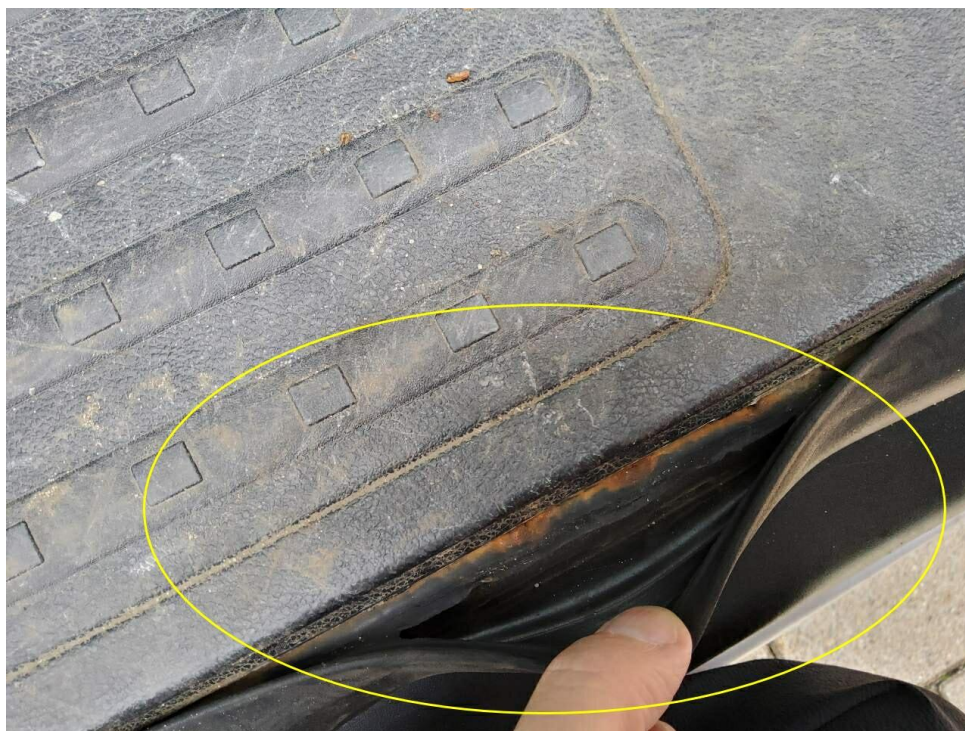
Bild 10 : Türkantenschutz Tür vorne rechts unten eingerissen

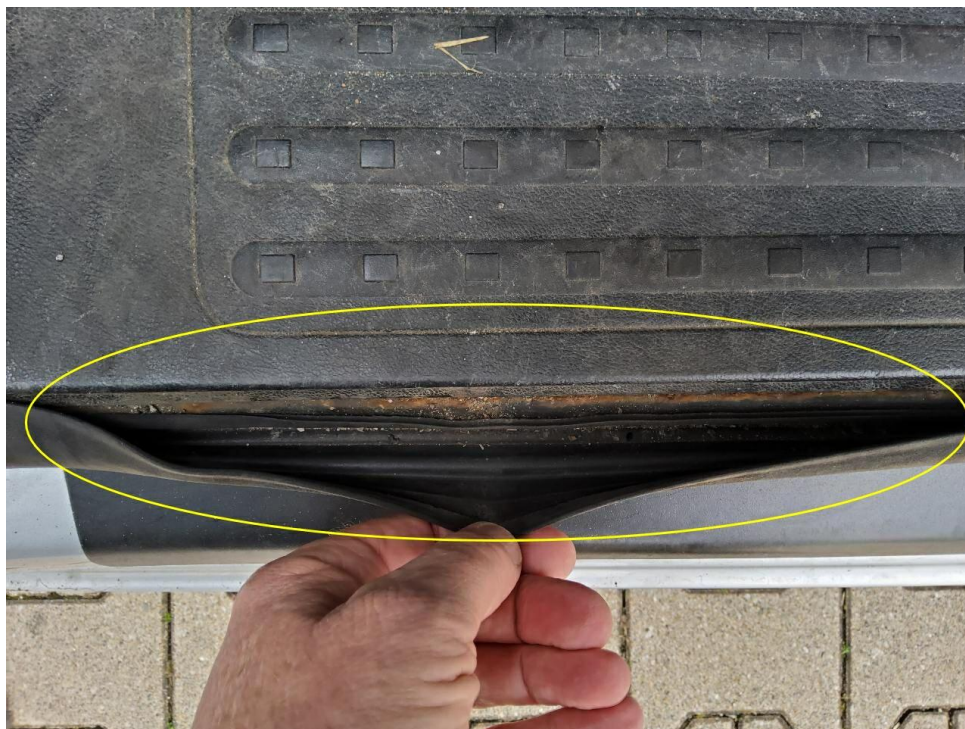
Bild 11 : Türkantenschutztür vorne links unten eingerissen

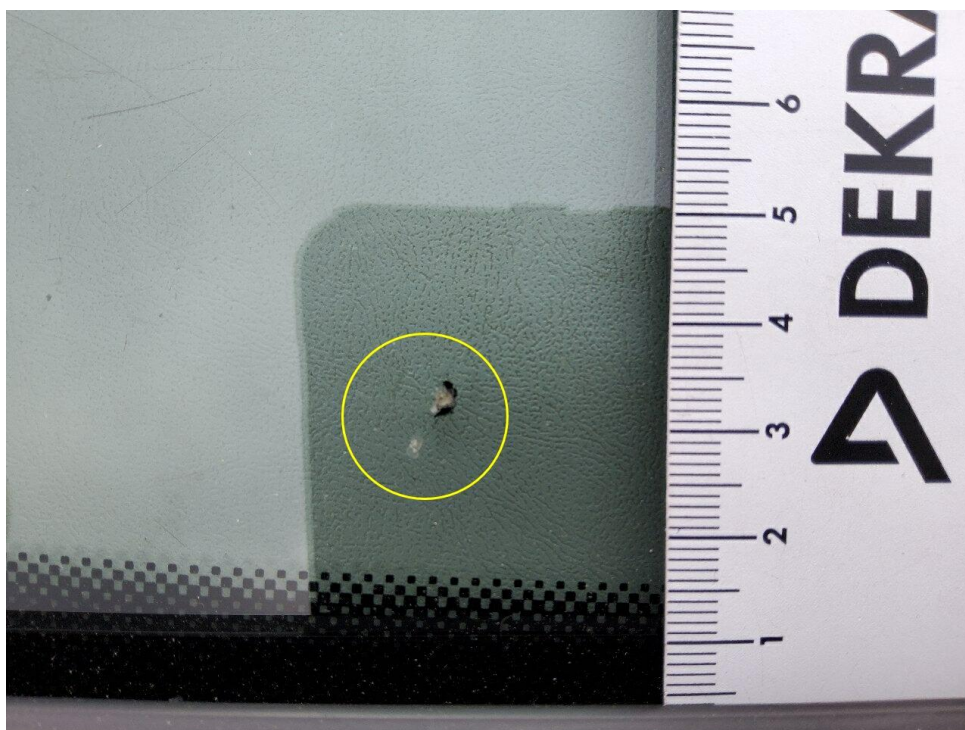
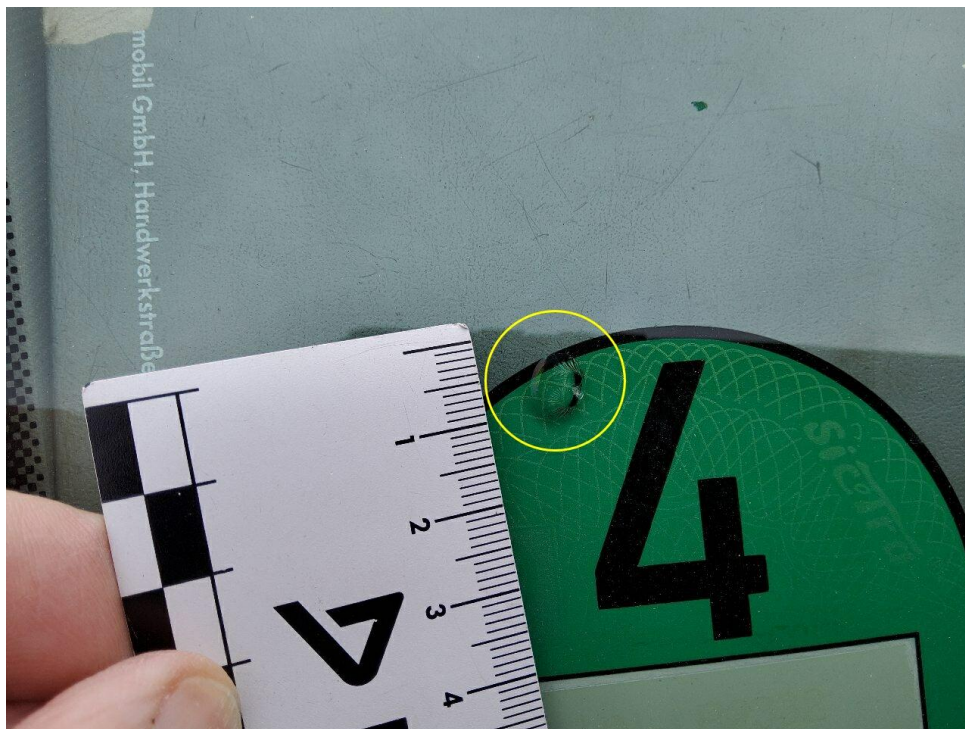
Bild 12 : Windschutzscheibe Steinschlag mit Rissbildung

Bild 13 : Windschutzscheibe Steinschlag mit Rissbildung

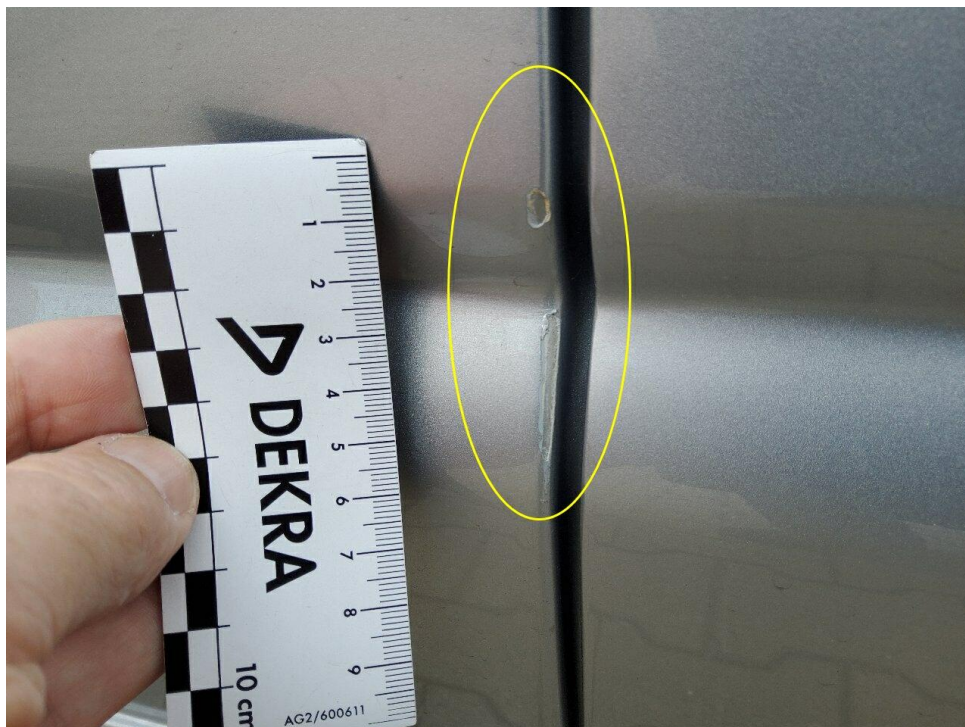
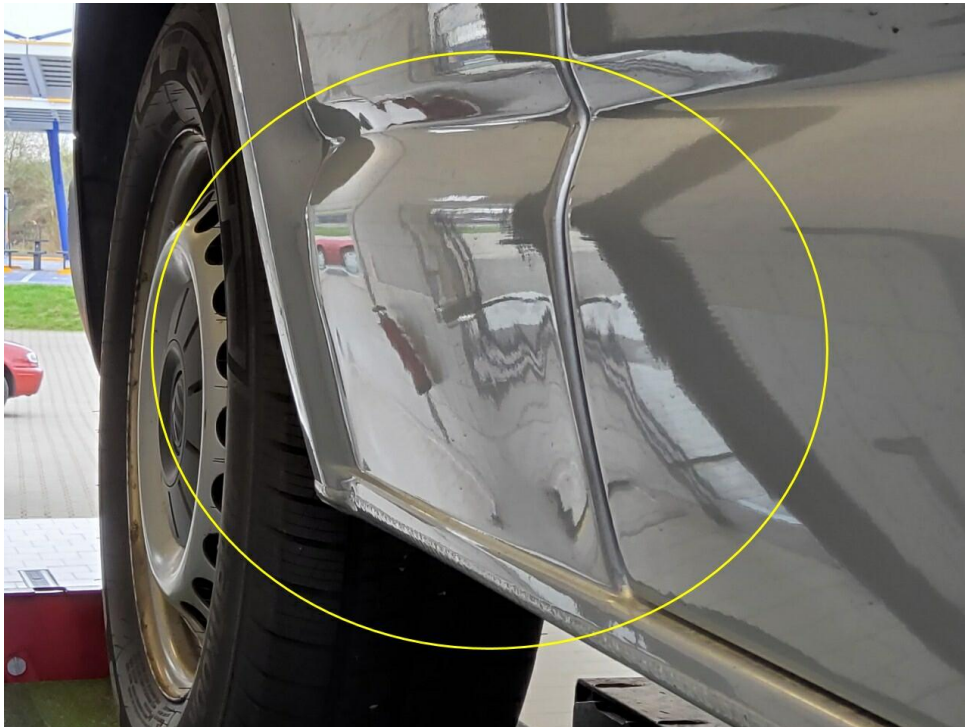
Bei der Lackschichtdickenmessung wurden bei mindestens drei Messungen pro Bauteil Lackschichtdicken von 80 µm bis 4500 µm festgestellt.  
Es wurde eine optische Überprüfung auf Vorschäden und eine Lackschichtdickenmessung vorgenommen. Dabei wurden Nachlackierungen an folgenden Karosserieteilen festgestellt:

- Schiebetür
- Seitenteil rechts instandgesetzt

Bild 14 : Seitenteil hinten rechts unten wurde bis 4 mm gespachtelt, dadurch schleift die Schiebetür am Seitenteil

Bild 15 : Seitenteil hinten rechts unten wurde bis 4 mm gespachtelt, dadurch schleift die Schiebetür am Seitenteil
