GKK Gutachten GmbH

BG BAU - Berufsgenossenschaft der
 Bauwirtschaft, Abteilung Infrastruktur /
 Fuhrpark

Ihr Auftrag vom	26.03.2024 durch BG BAU - Berufsgenossenschaft der Bauwirtschaft, Abteilung Infrastruktur / Fuhrpark
Besichtigungsort	71032 Böblingen, Friedrich-Gerstlacher-Straße 15
Besichtigungsdatum	28.03.2024
Referenznummern

Fahrzeugident.-Nr.	WVGZZZ1TZMW000491		
Fahrzeugart	PKW - Mehrzweckfahrzeug	Farbton / Lackart	Deep Black / Perleffekt
Hersteller	VW	Nächste HU	09/2025
Typ / Verkaufsbez.	Touran 1.5 TSI Comfortline	Laufleistung abgelesen	35.999 km
Erstzulassung	17.09.2020	Emissionsklasse	Euro 6
Getriebe / Gänge	Direktschaltung / 7	Sitzplätze / Türen	7 / 4
Achsen / angetrieben	2 / 1	Anzahl Besitzer	1
Motorart	Reihenmotor / Benzin	Hubraum / Nennleistung	1.498 ccm / 110 KW
Antriebsart	Frontantrieb

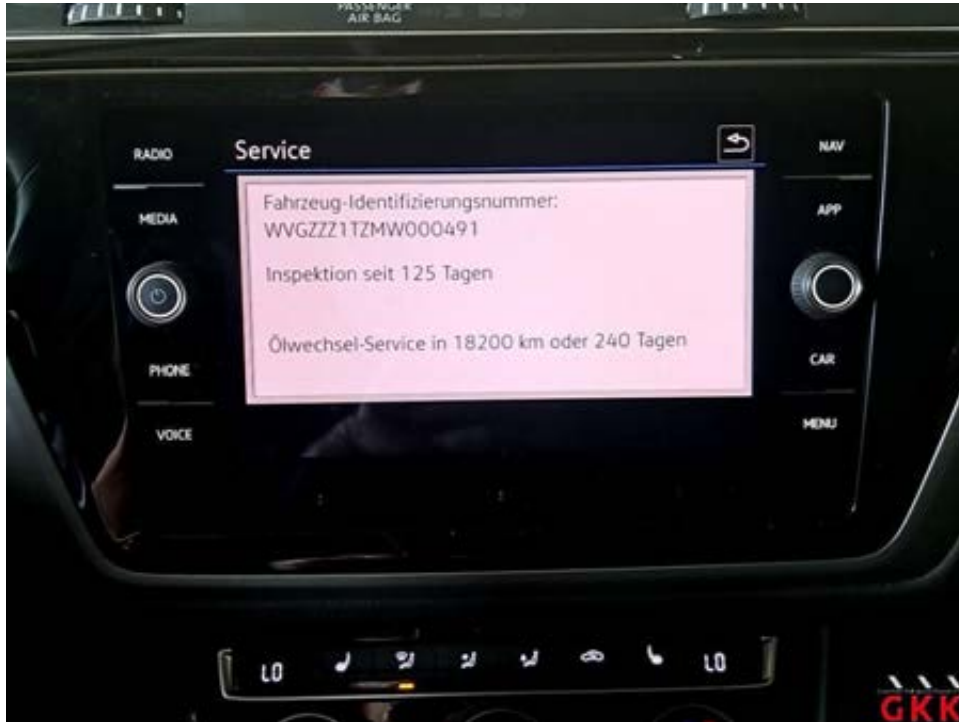
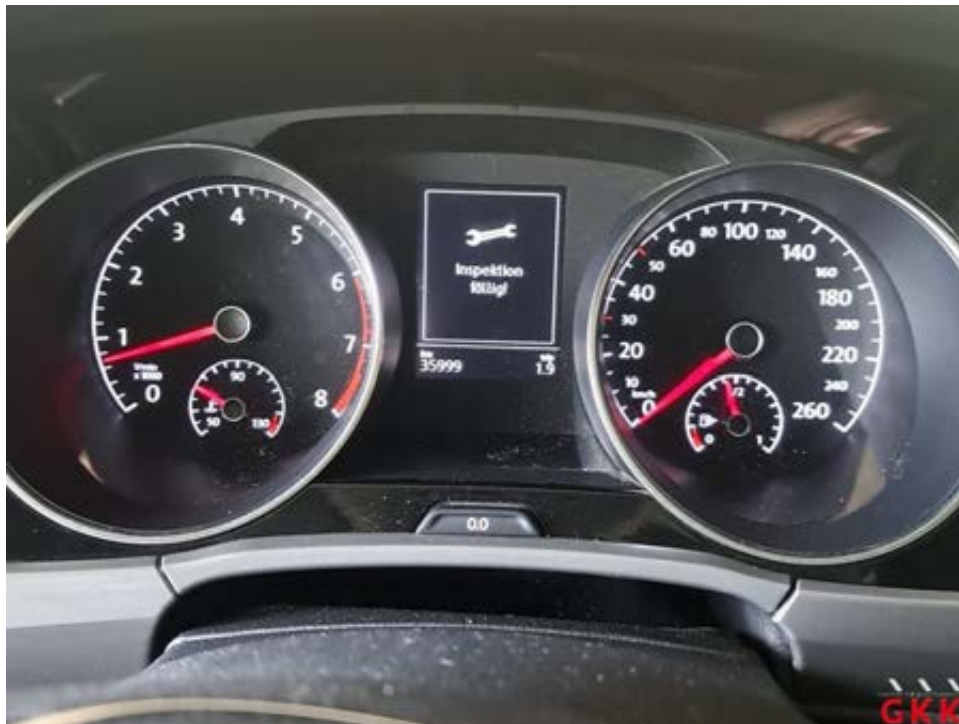
Bild 15 Inspektion klein, Mittelklasse, fällig, durchführen

Bild 16 Inspektion klein, Mittelklasse, fällig, durchführen

Tür vorne rechts, verkratzt, lackieren (Bild 29, Bild 30)	350,01 €	245,01 €
Heck (Angaben ohne MwSt.)	Reparaturkosten	MW
Stoßfänger hinten Verkleidung -lackiert-, verkratzt, lackieren (Bild 33, Bild 34)	407,21 €	285,05 €
Heckklappe Innenverkleidung, verkratzt, Smartrepair (Bild 35, Bild 36)	50,00 €	50,00 €
Reifen, Felgen, Radkappen (Angaben ohne MwSt.)	Reparaturkosten	MW
Reifen vorn links und rechts, Untermaß, ersetzen (Bild 39, Bild 40)	365,53 €	365,53 €
Schlüssel/Schließanl. (Angaben ohne MwSt.)	Reparaturkosten	MW
Hauptschlüssel mit Fernbedienung, beschädigt, ersetzen (Bild 43, Bild 44)	202,36 €	202,36 €
Sonstiges (Angaben ohne MwSt.)	Reparaturkosten	MW
Inspektion klein Mittelklasse, fällig, durchführen (Bild 15, Bild 16)	437,11 €	437,11 €

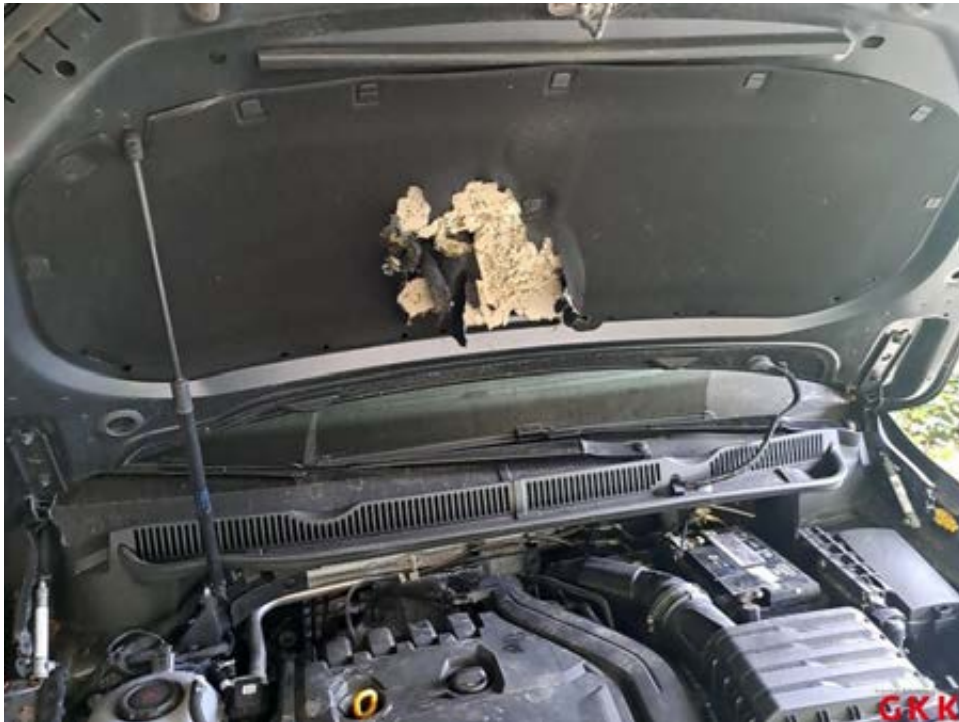
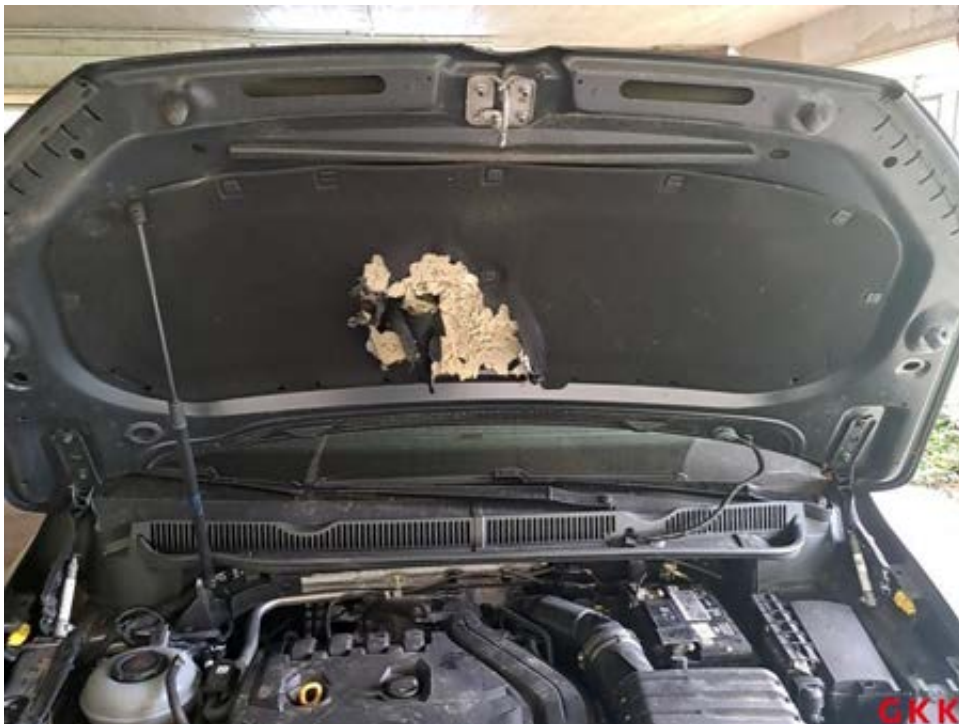
Bild 17 Motorhaube, Dämmmatte, beschädigt, ersetzen

Bild 18 Motorhaube, Dämmmatte, beschädigt, ersetzen

Front (Angaben ohne MwSt.)	Reparaturkosten	MW
Motorhaube Dämmmatte, beschädigt, ersetzen (Bild 17, Bild 18)	99,59 €	69,71 €
Seite links (Angaben ohne MwSt.)	Reparaturkosten	MW
Spiegelgehäuse links Rahmen, beschädigt, ersetzen (Bild 27, Bild 28)	51,41 €	35,99 €
Tür vorne links Einstieg, verkratzt, Smartrepair (Bild 25, Bild 26)	50,00 €	50,00 €
Tür vorne links Innenverkleidung -Leuchte/Reflektor-, fehlt, ersetzen (Bild 41, Bild 42)	33,93 €	33,93 €
Tür hinten links, verkratzt, lackieren (Bild 23, Bild 24)	303,63 €	212,54 €
Tür hinten links Einstieg, verkratzt, Smartrepair (Bild 21, Bild 22)	50,00 €	50,00 €
Seitenwand links, verkratzt, lackieren (Bild 19, Bild 20)	338,63 €	237,04 €
Seitenwand links Innenverkleidung, verkratzt, Smartrepair (Bild 37, Bild 38)	50,00 €	50,00 €
Seite rechts (Angaben ohne MwSt.)	Reparaturkosten	MW
Tür hinten rechts, beschädigt, instand setzen - lackieren (Bild 31, Bild 32)	361,58 €	270,49 €

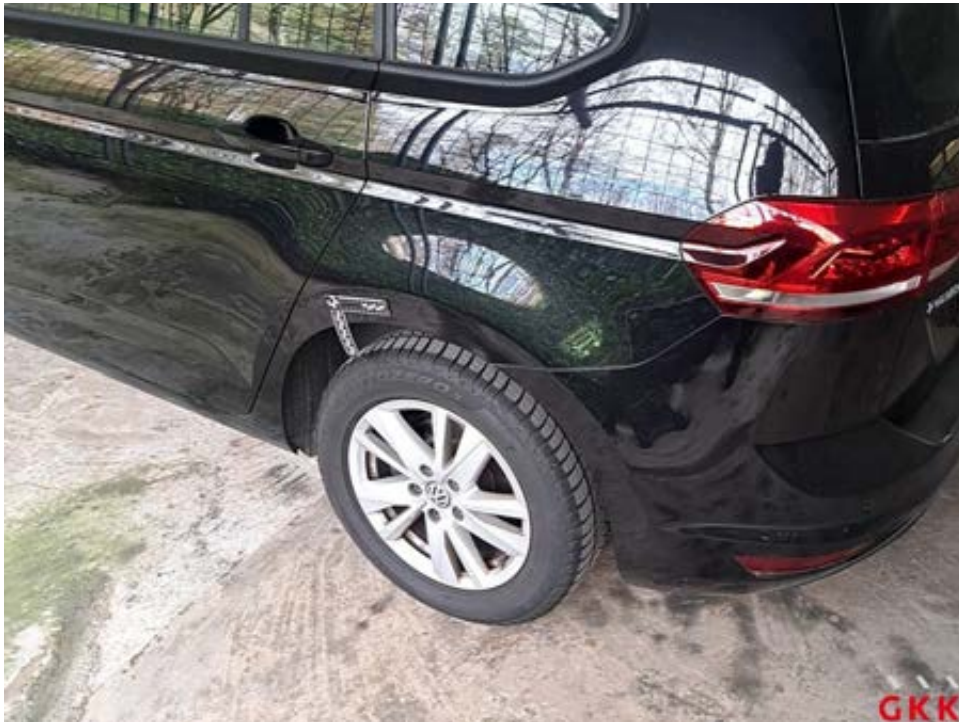
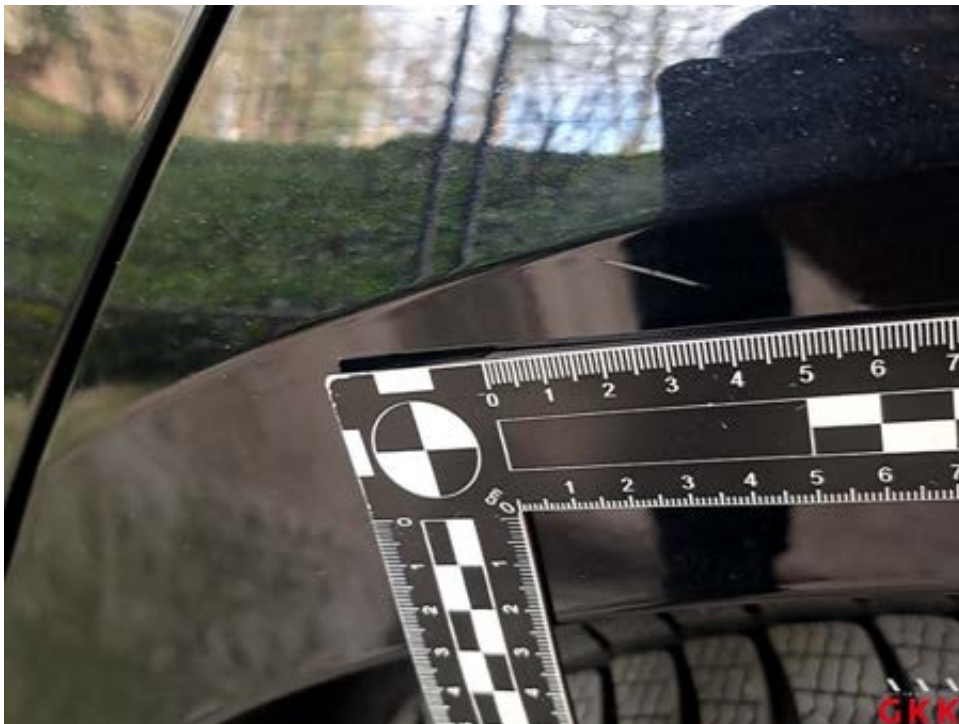
Bild 19 Seitenwand links, verkratzt, lackieren

Bild 20 Seitenwand links, verkratzt, lackieren

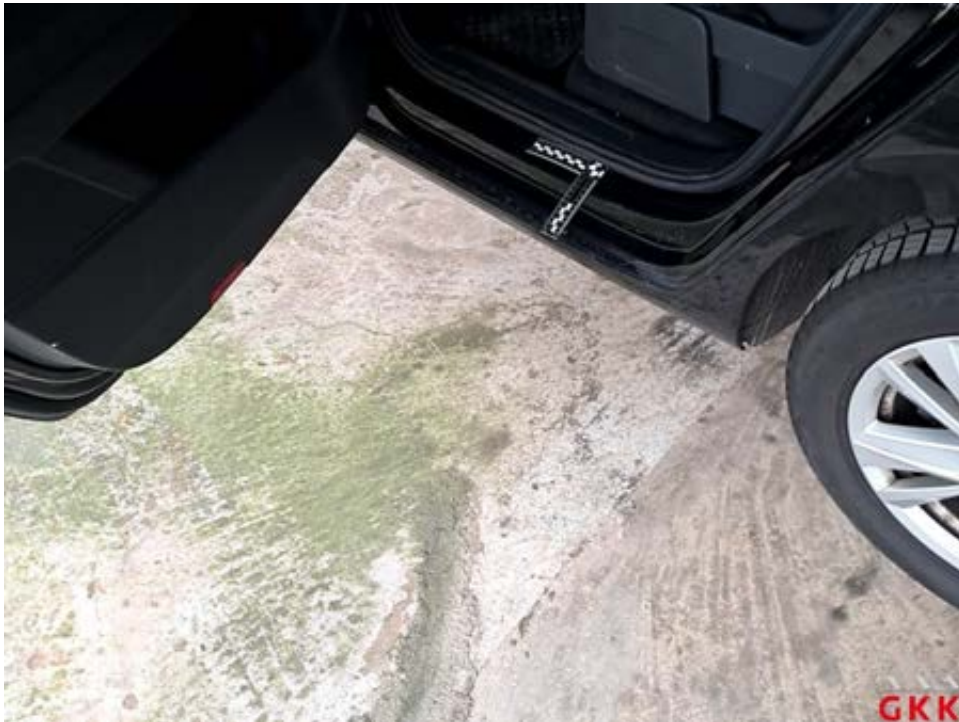
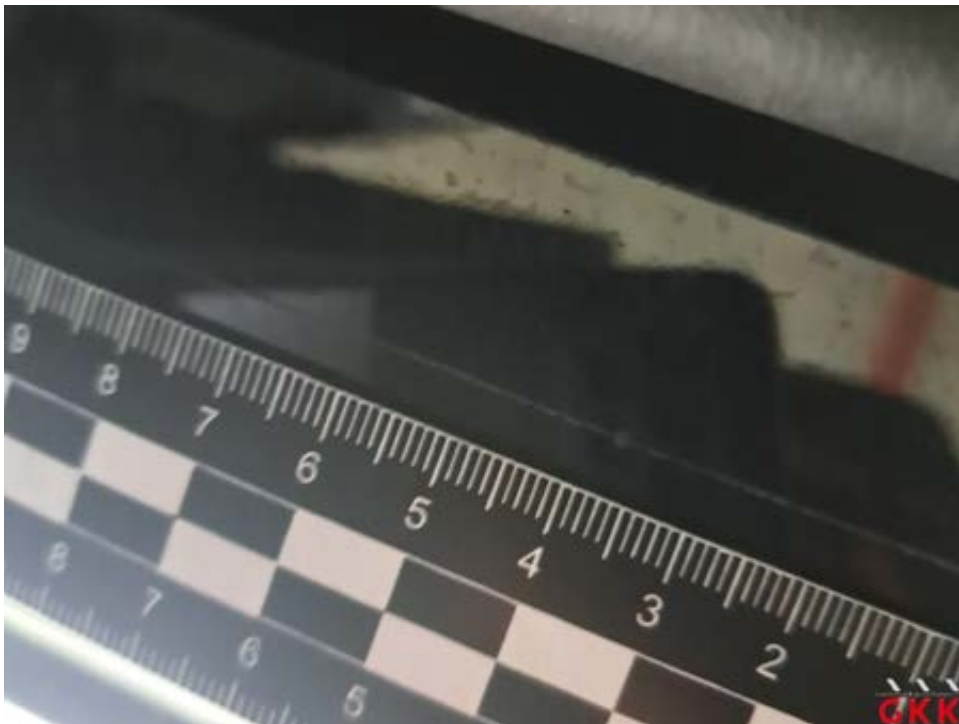
Bild 21 Tür hinten links, Einstieg, verkratzt, Smartrepair

Bild 22 Tür hinten links, Einstieg, verkratzt, Smartrepair

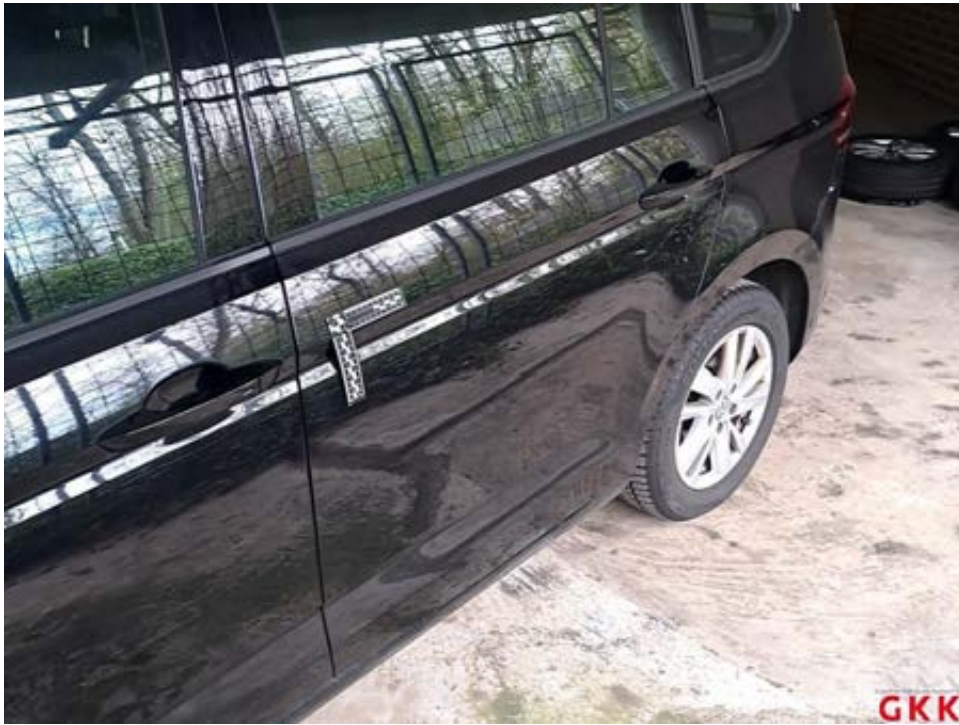
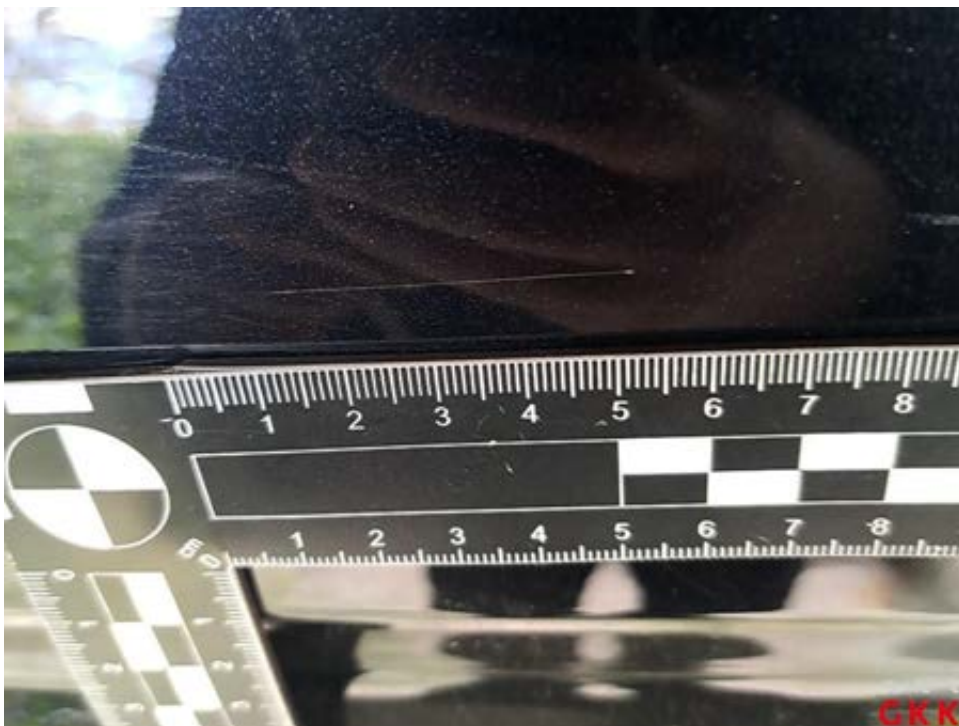
Bild 23 Tür hinten links, verkratzt, lackieren

Bild 24 Tür hinten links, verkratzt, lackieren

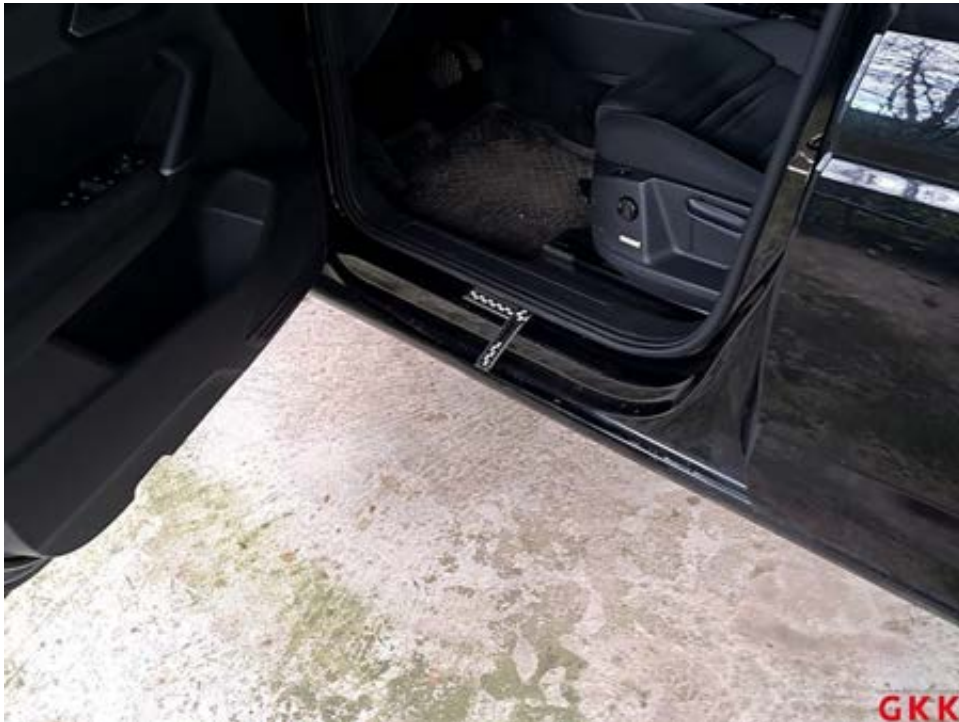
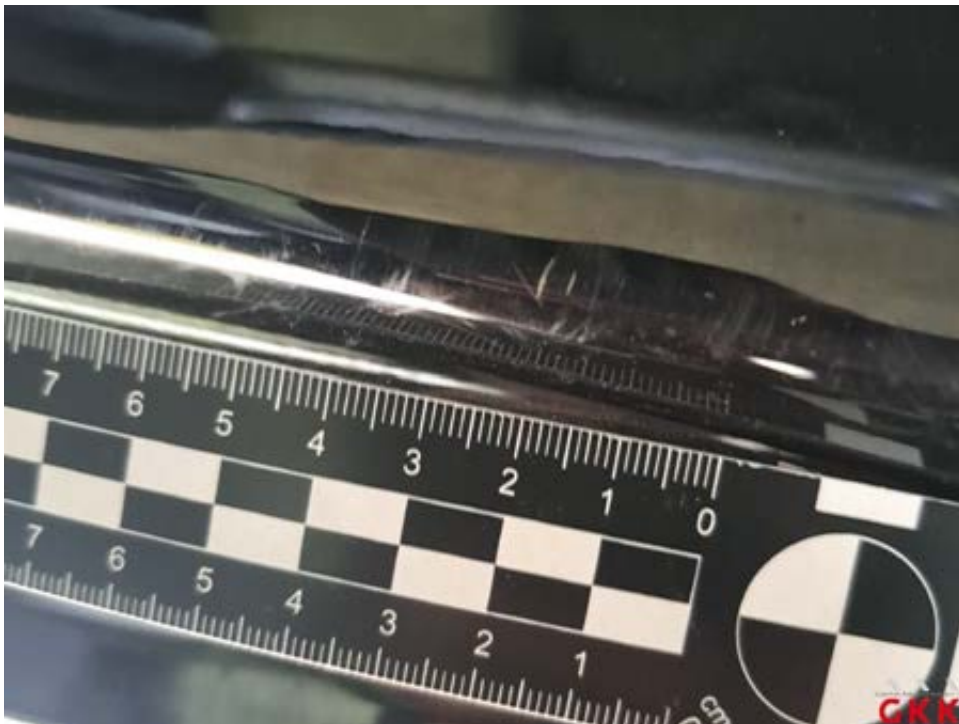
Bild 25 Tür vorne links, Einstieg, verkratzt, Smartrepair

Bild 26 Tür vorne links, Einstieg, verkratzt, Smartrepair

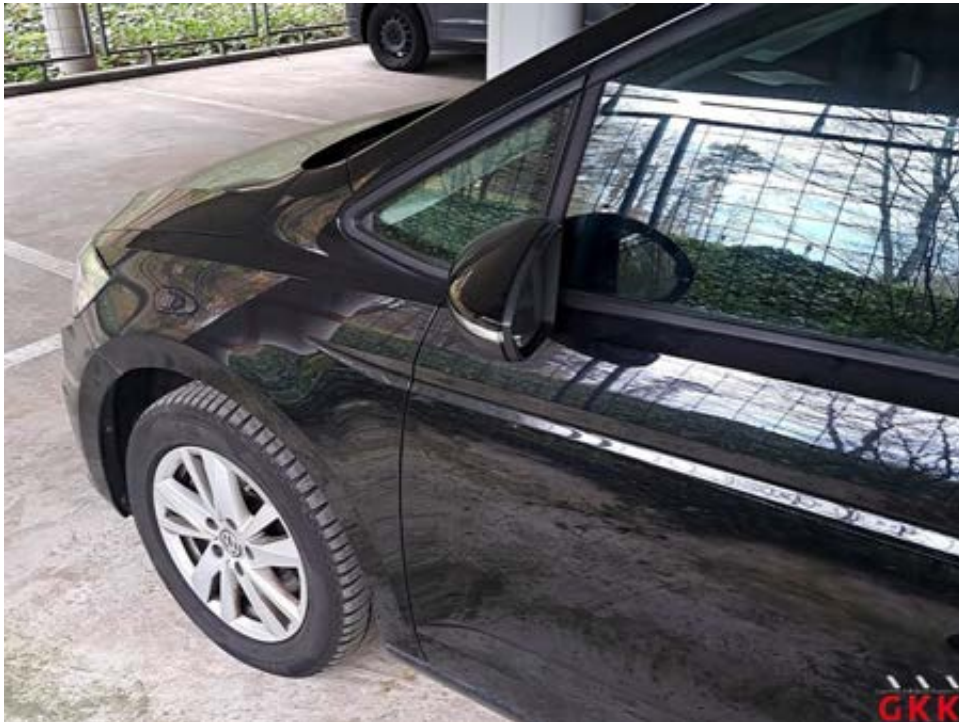
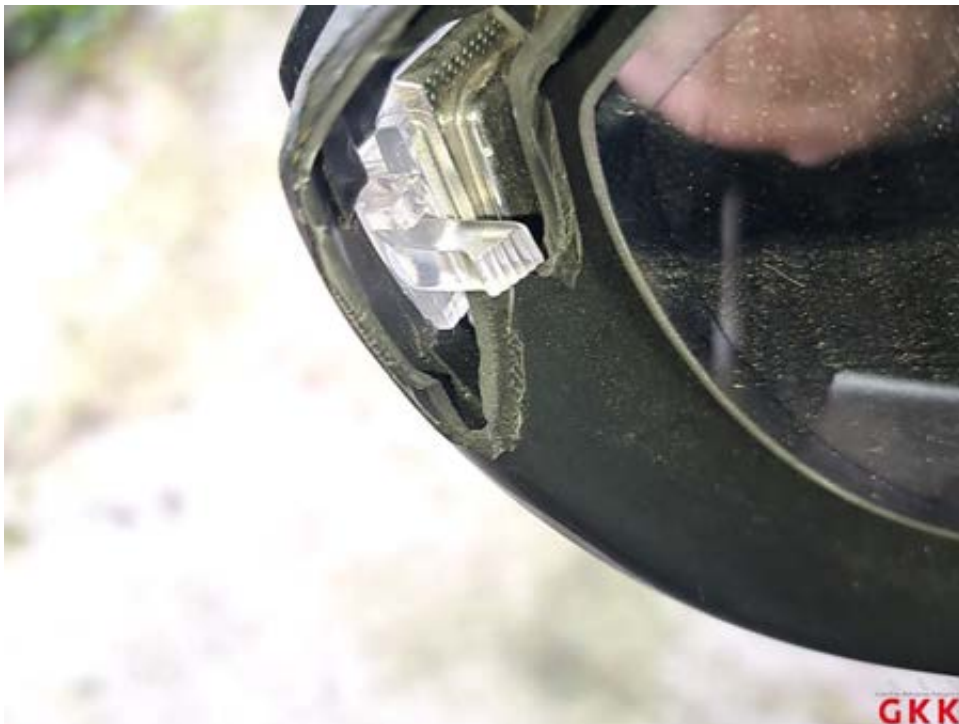
Bild 27 Spiegelgehäuse links, Rahmen, beschädigt, ersetzen

Bild 28 Spiegelgehäuse links, Rahmen, beschädigt, ersetzen

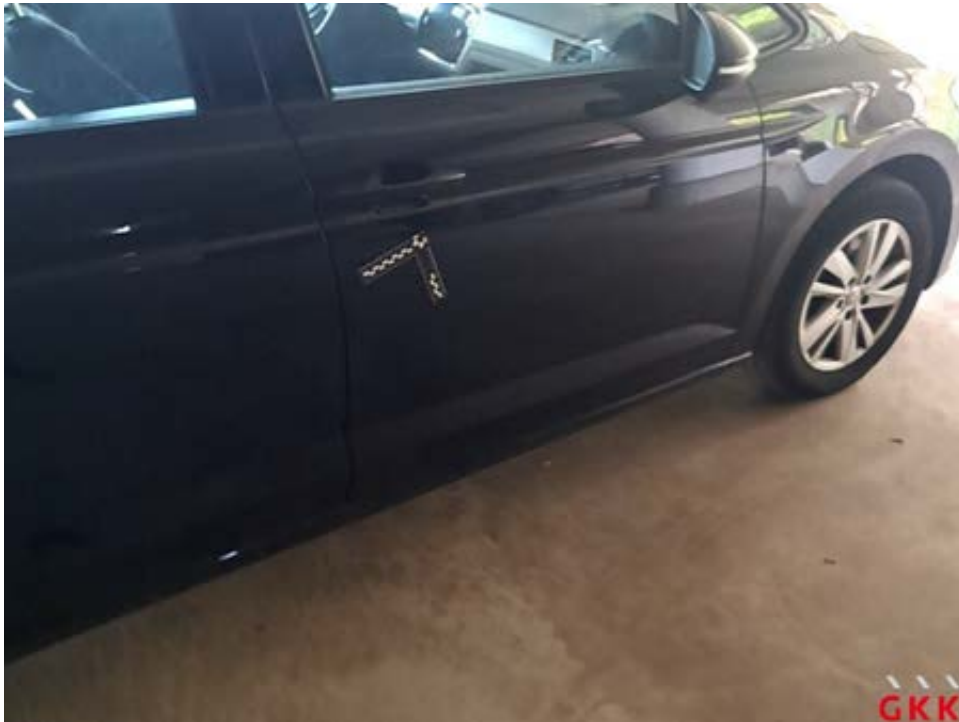
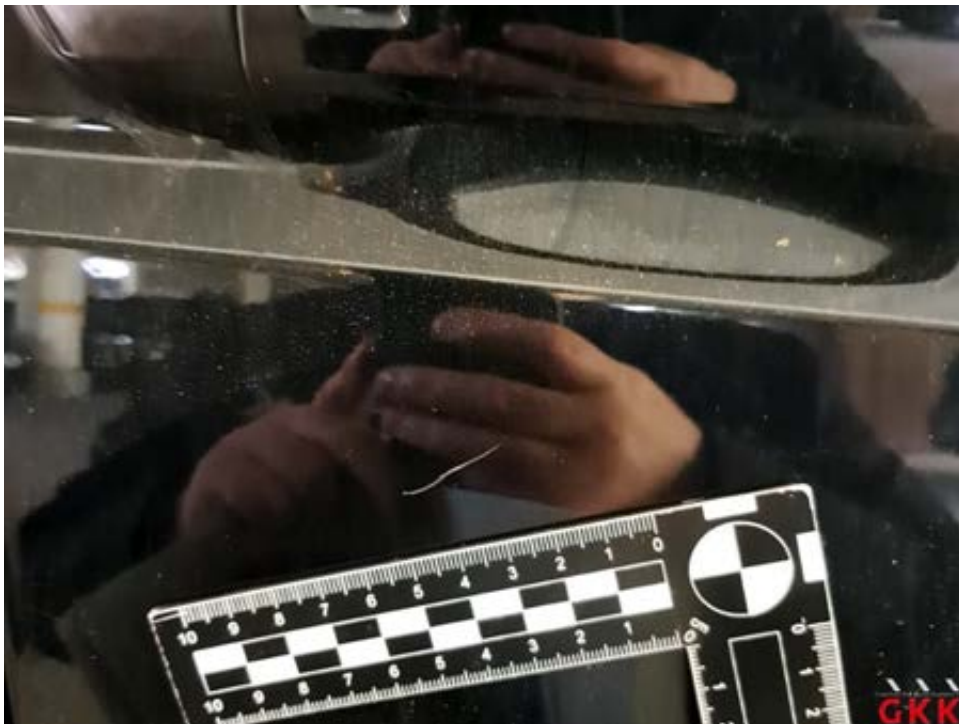
Bild 29 Tür vorne rechts, verkratzt, lackieren

Bild 30 Tür vorne rechts, verkratzt, lackieren

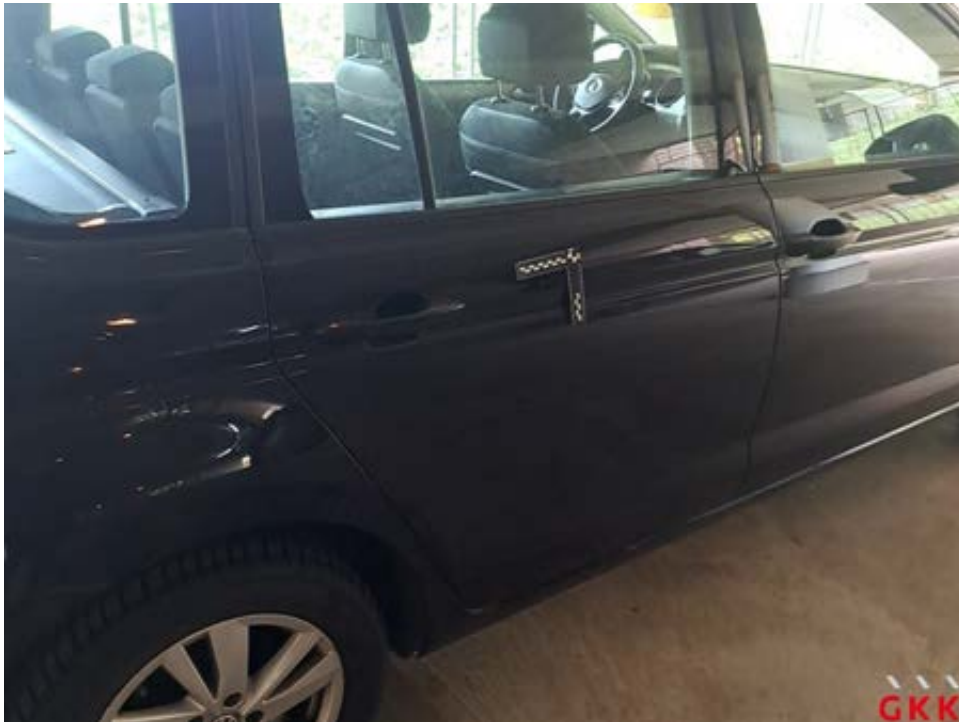
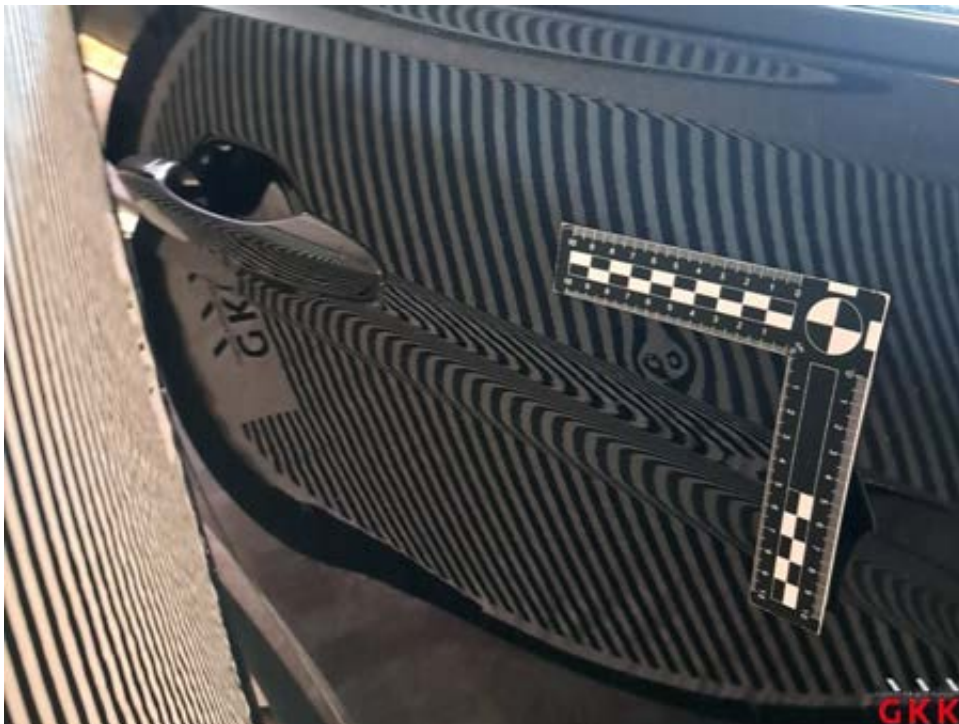
Bild 31 Tür hinten rechts, beschädigt, instand setzen - lackieren

Bild 32 Tür hinten rechts, beschädigt, instand setzen - lackieren

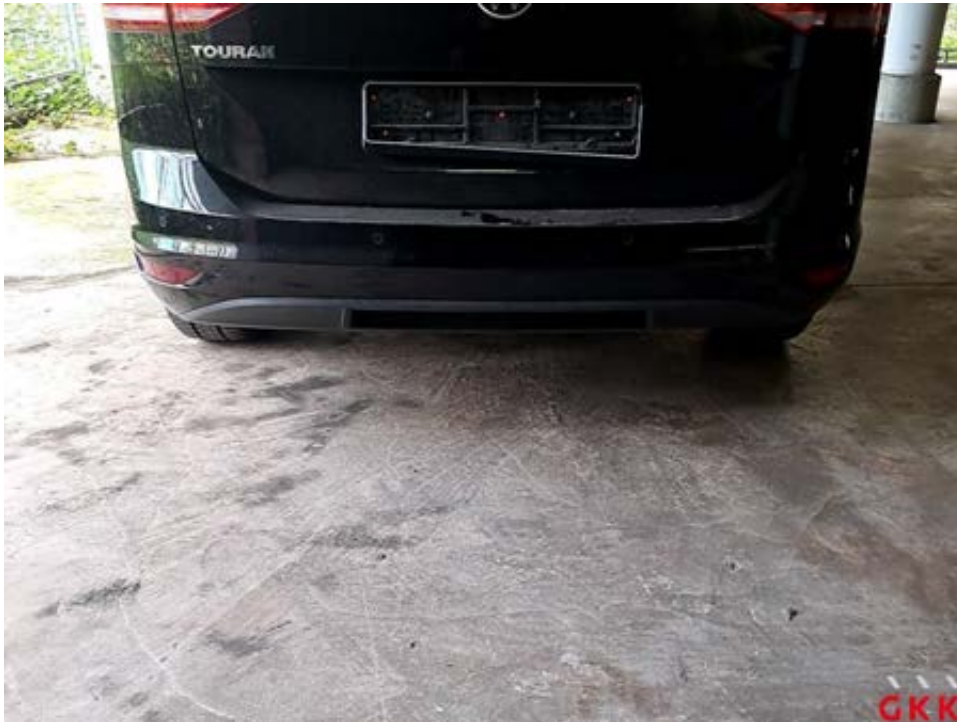
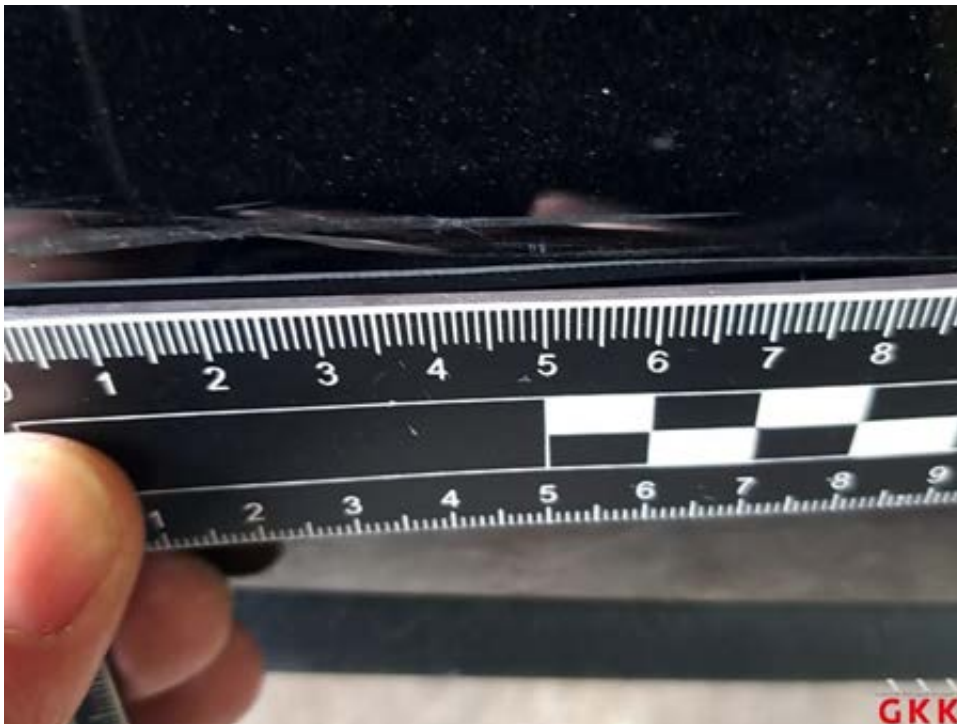
Bild 33 Stoßfänger hinten, Verkleidung -lackiert-, verkratzt, lackieren

Bild 34 Stoßfänger hinten, Verkleidung -lackiert-, verkratzt, lackieren

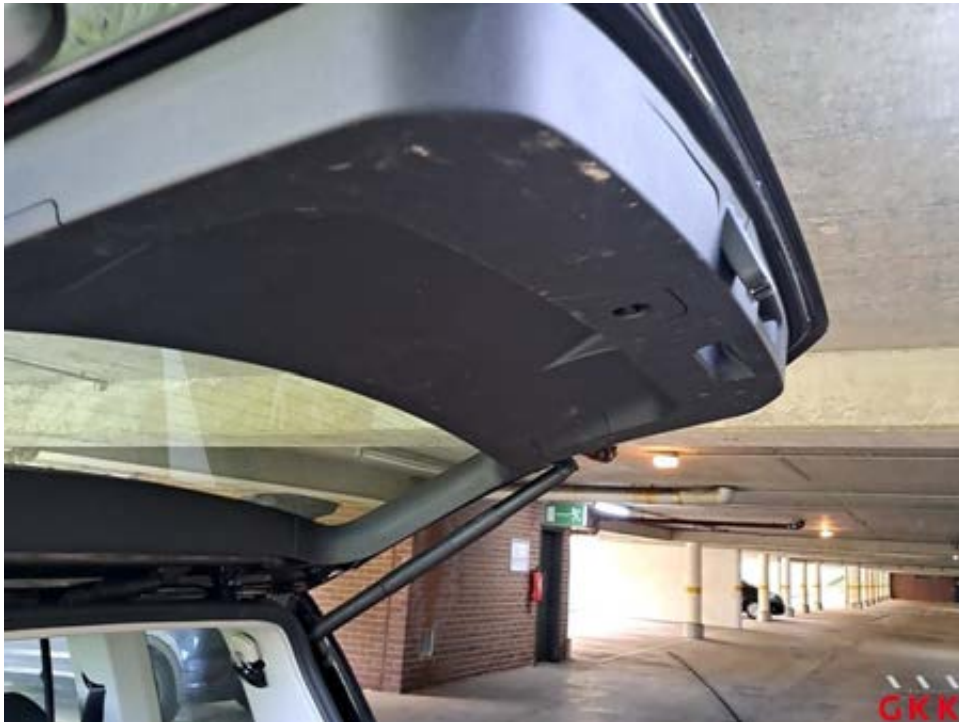
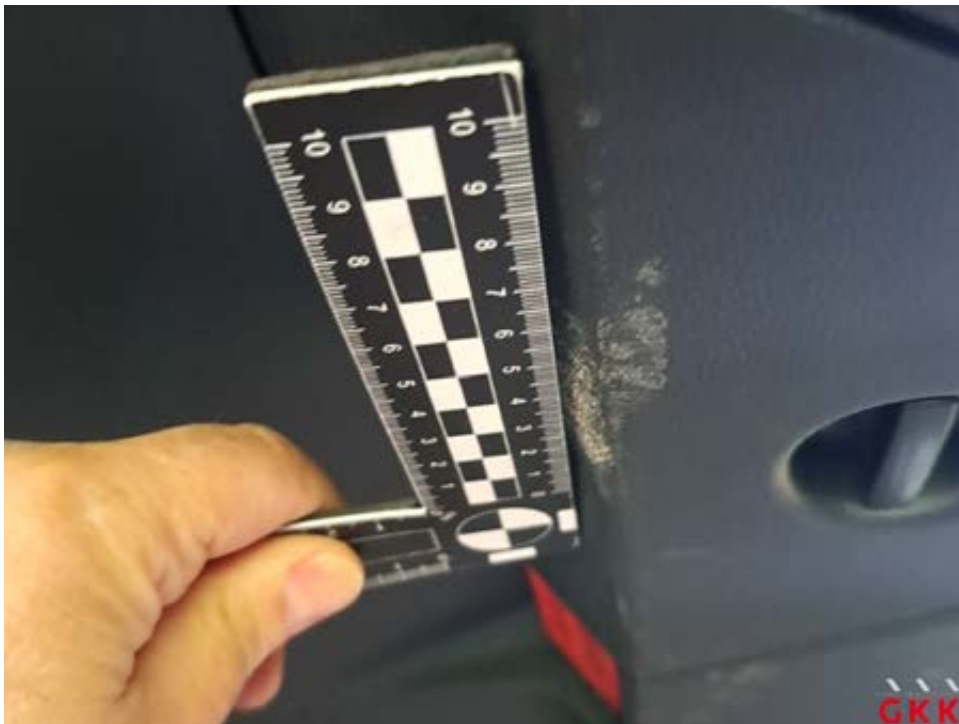
Bild 35 Heckklappe, Innenverkleidung, verkratzt, Smartrepair

Bild 36 Heckklappe, Innenverkleidung, verkratzt, Smartrepair

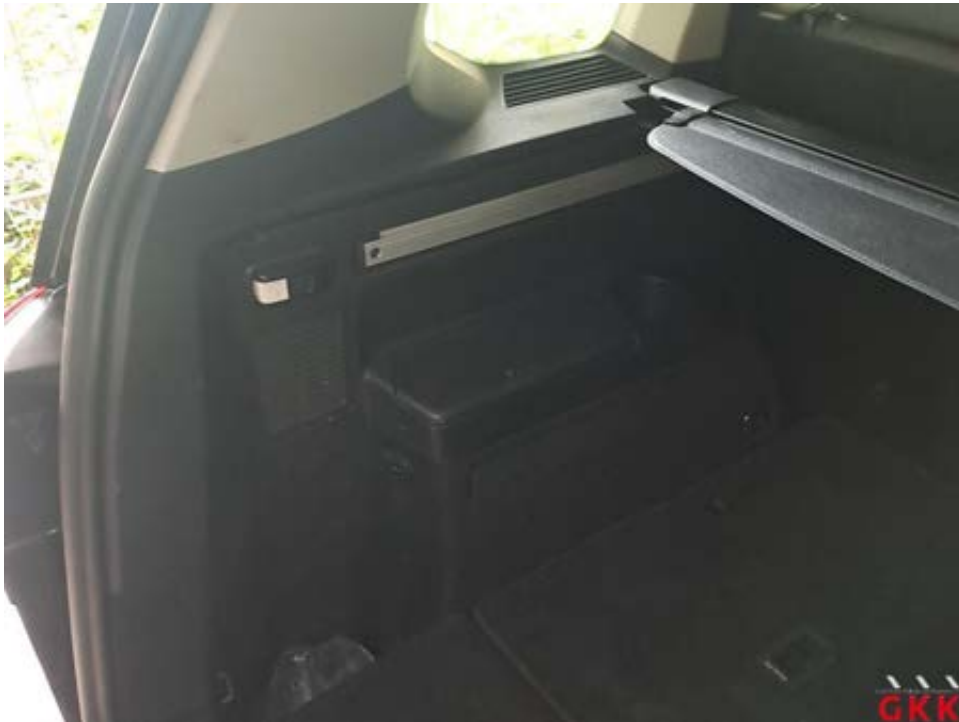
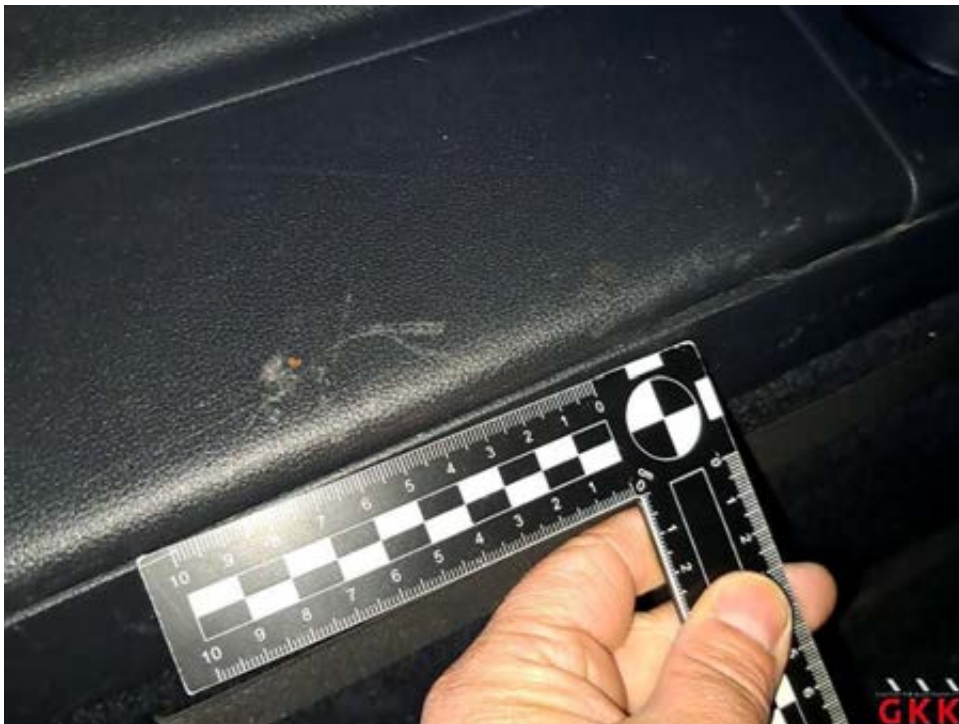
Bild 37 Seitenwand links, Innenverkleidung, verkratzt, Smartrepair

Bild 38 Seitenwand links, Innenverkleidung, verkratzt, Smartrepair

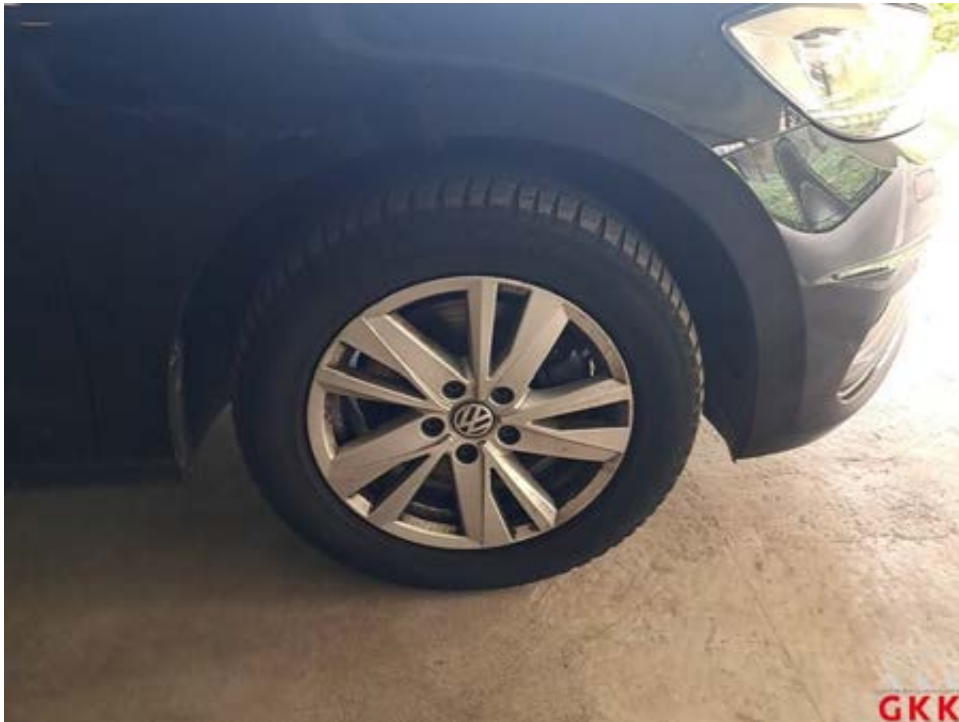
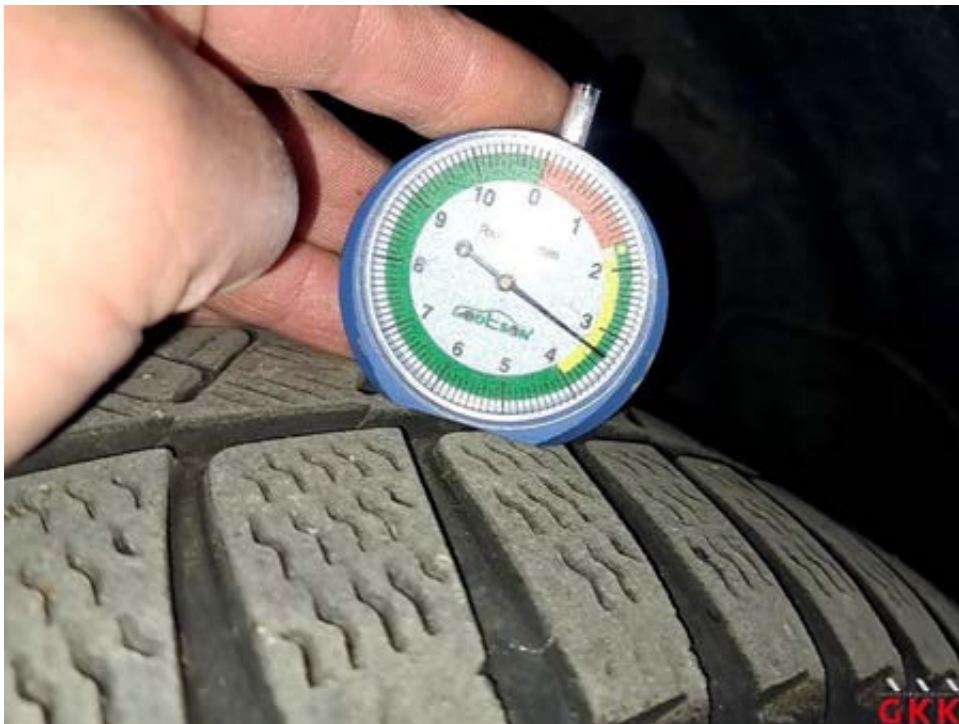
Montierte Räder:					
Position	Reifenart	Felgenart	Hersteller	Dimension	Profiltiefe
vorn links	Winterreifen	Leichtmetallrad	Pirelli	205/60 R16 96H M&S	3 mm
vorn rechts	Winterreifen	Leichtmetallrad	Pirelli	205/60 R16 96H M&S	3 mm
hinten rechts	Winterreifen	Leichtmetallrad	Pirelli	205/60 R16 96H M&S	6 mm
hinten links	Winterreifen	Leichtmetallrad	Pirelli	205/60 R16 96H M&S	6 mm
Reservebereifung: ohne

Bild 39 Reifen, vorn links und rechts, Untermaß, ersetzen

Bild 40 Reifen, vorn links und rechts, Untermaß, ersetzen

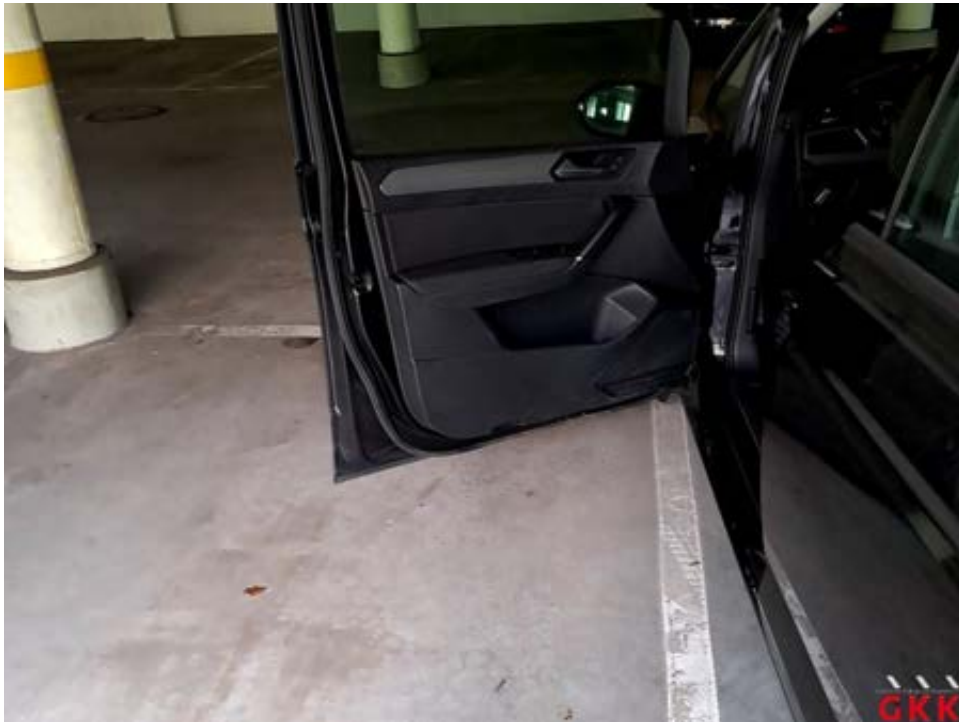
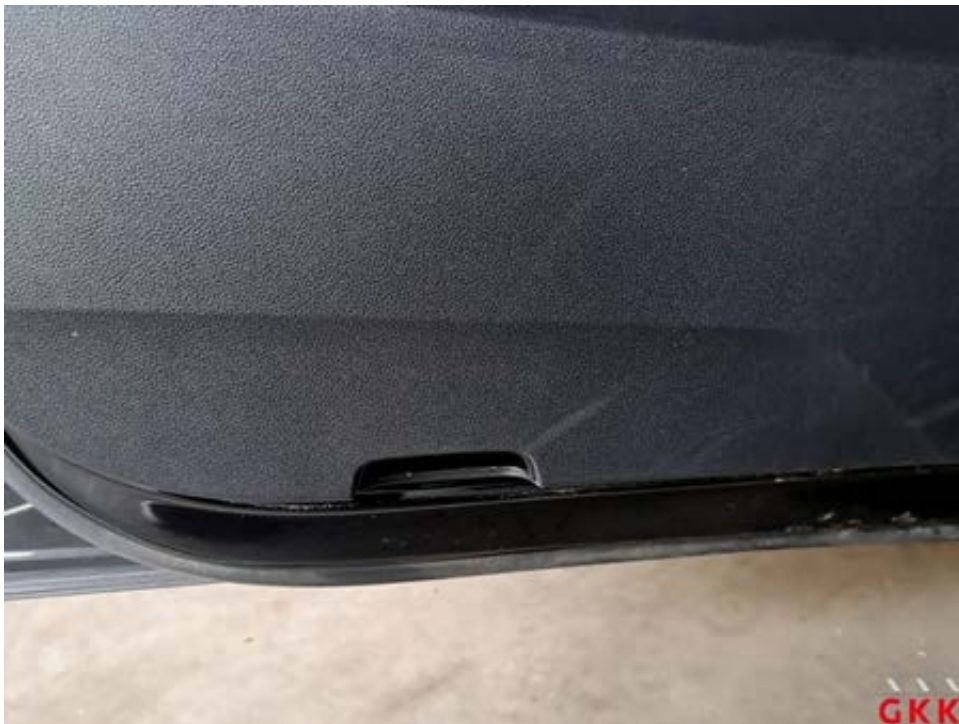
Bild 41 Tür vorne links, Innenverkleidung -Leuchte/Reflektor-, fehlt, ersetzen

Bild 42 Tür vorne links, Innenverkleidung -Leuchte/Reflektor-, fehlt, ersetzen

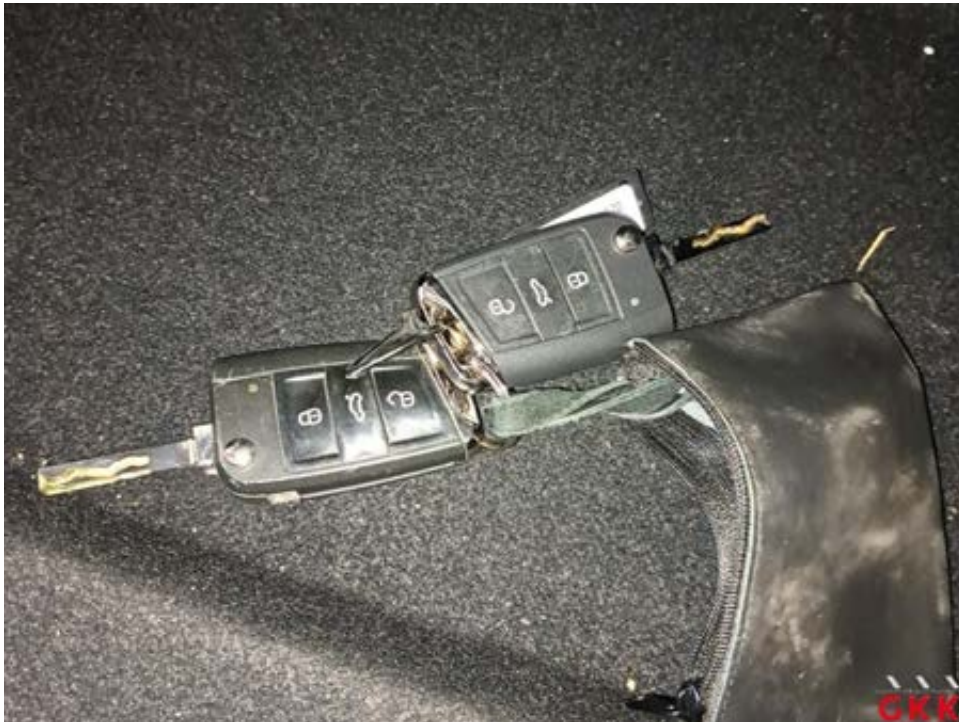
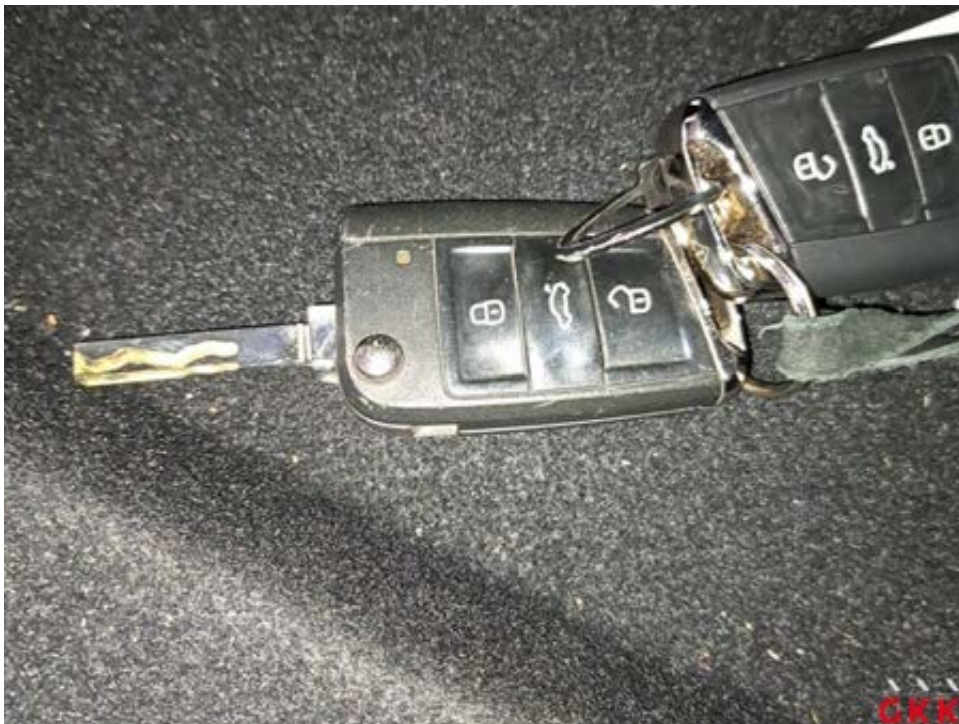
Bild 43 Hauptschlüssel, mit Fernbedienung, beschädigt, ersetzen

Bild 44 Hauptschlüssel, mit Fernbedienung, beschädigt, ersetzen
