GKK Gutachten GmbH

BG BAU - Berufsgenossenschaft der  
 Bauwirtschaft, Abteilung Infrastruktur /  
 Fuhrpark

#### Fahrzeugdaten / Technische Daten

<b>Fahrzeugident.-Nr.</b>	<b>WDD2132801A745518</b>		
<b>Fahrzeugart</b>	PKW - Kombi	<b>Farbton / Lackart</b>	Schwarz / Metallic
<b>Hersteller</b>	Mercedes-Benz	<b>Nächste HU</b>	09/2024
<b>Typ / Verkaufsbez.</b>	E 200 T Avantgarde	<b>Laufleistung abgelesen</b>	46.514 km
<b>Erstzulassung</b>	08.10.2019	<b>Emissionsklasse</b>	Euro 6
<b>Getriebe / Gänge</b>	Automatik / 9	<b>Sitzplätze / Türen</b>	5 / 5
<b>Achsen / angetrieben</b>	2 / 1	<b>Anzahl Besitzer</b>	1
<b>Motorart</b>	Hybridantrieb / Benzin / Elektro	<b>Hubraum / Nennleistung</b>	1.991 ccm / 145 KW
<b>Dauerleistung</b>		<b>Max. Leistung</b>	155 kW
<b>Ladestecker</b>		<b>Batteriekapazität</b>	
<b>Antriebsart</b>	Heckantrieb

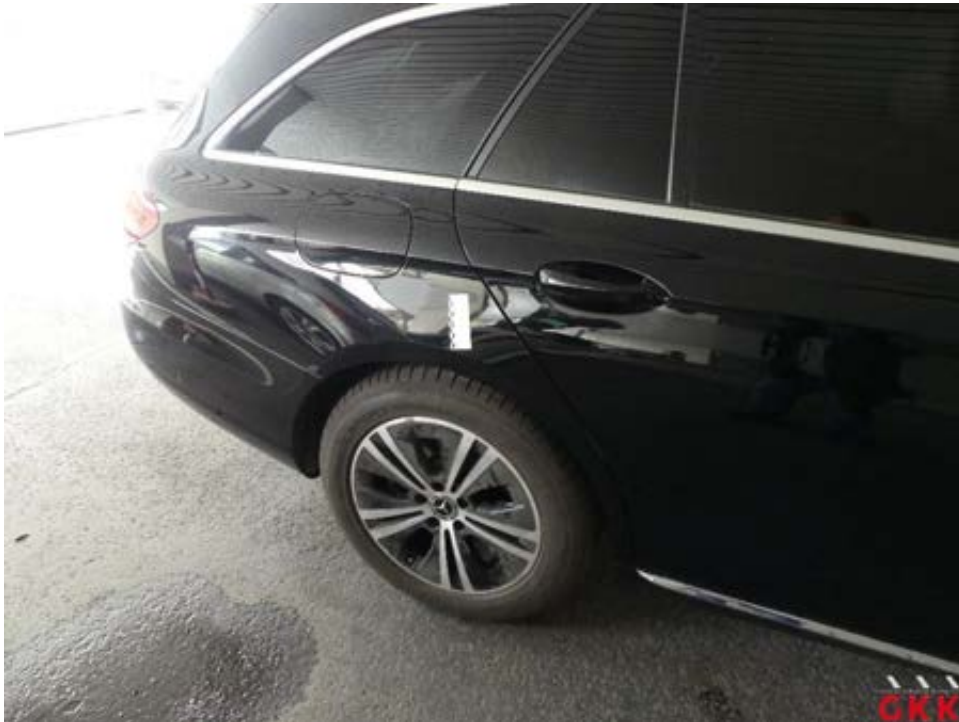
Seite rechts (Angaben ohne MwSt.)	Reparaturkosten	MW
Seitenwand rechts, verkratzt, Smartrepair (Bild 13, Bild 14)	85,09 €	85,09 €

Bild 13 Seitenwand rechts, verkratzt, Smartrepair

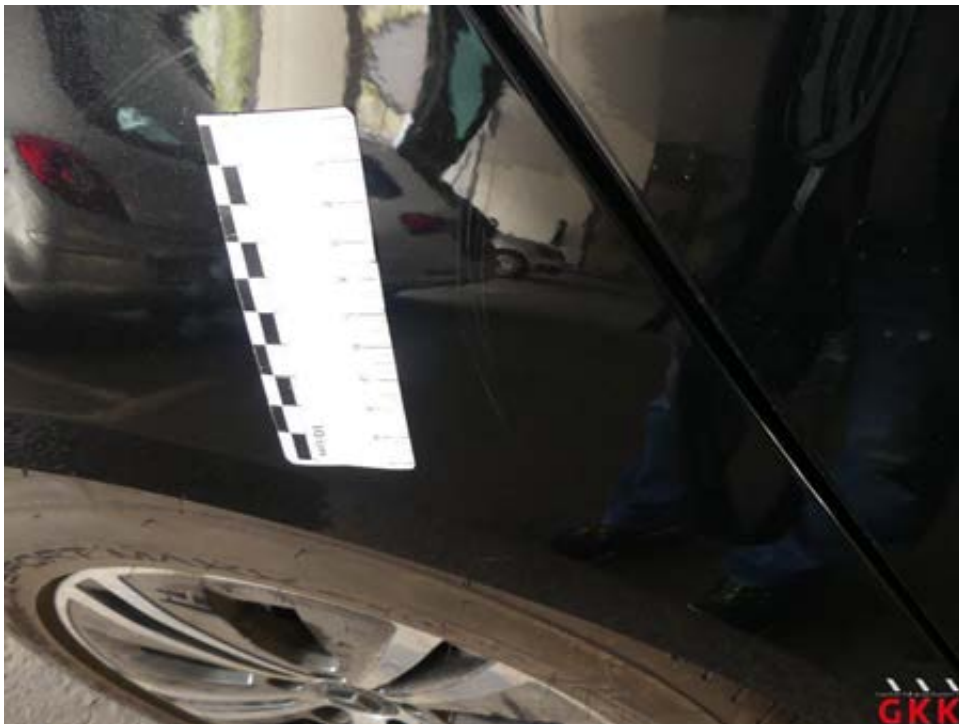
Bild 14 Seitenwand rechts, verkratzt, Smartrepair
