GKK Gutachten GmbH

BG BAU - Berufsgenossenschaft der
 Bauwirtschaft, Abteilung Infrastruktur /
 Fuhrpark

Ihr Auftrag vom	19.03.2024 durch BG BAU - Berufsgenossenschaft der Bauwirtschaft, Abteilung Infrastruktur / Fuhrpark
Besichtigungsort	81241 München, Am Knie 6
Besichtigungsdatum	25.03.2024
Referenznummern

Fahrzeugident.-Nr.	WDD2132801A744815		
Fahrzeugart	PKW - Kombilimousine	Farbton / Lackart	Obsidian-Schwarz / Metallic
Hersteller	Mercedes-Benz	Nächste HU	10/2024
Typ / Verkaufsbez.	E 200 Avantgarde	Laufleistung abgelesen	63.837 km
Erstzulassung	08.10.2019	Emissionsklasse	Euro 6
Getriebe / Gänge	Automatik / 9	Sitzplätze / Türen	5 / 5
Achsen / angetrieben	2 / 1	Anzahl Besitzer	unbekannt
Motorart	Hybridantrieb / Benzin / Elektro	Hubraum / Nennleistung	1.991 ccm / 145 KW
Dauerleistung		Max. Leistung	
Ladestecker		Batteriekapazität	
Antriebsart	Heckantrieb

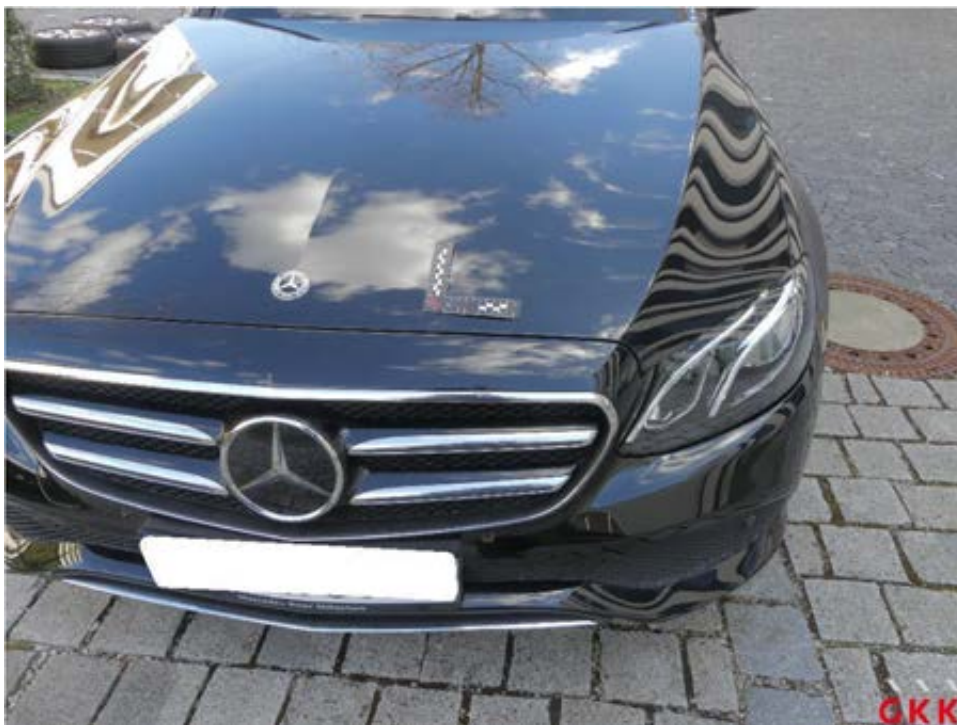
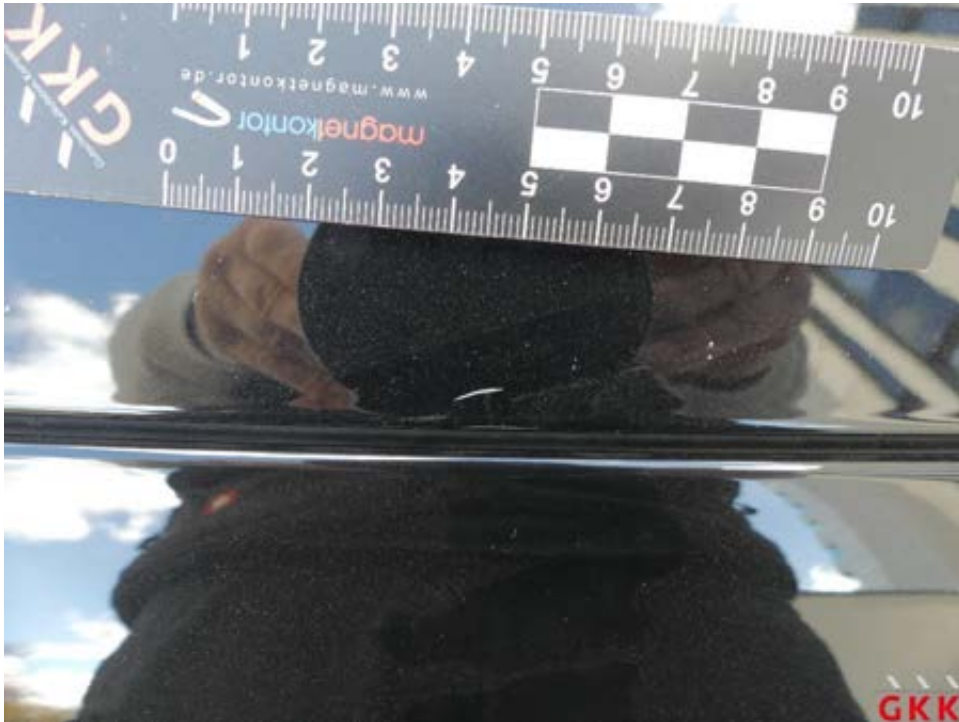
Bild 16 Motorhaube, verkratzt, lackieren

Bild 17 Motorhaube, verkratzt, lackieren

Front (Angaben ohne MwSt.)	Reparaturkosten	MW
Motorhaube, verkratzt, lackieren (Bild 16, Bild 17)	519,86 €	311,92 €
Dach (Angaben ohne MwSt.)	Reparaturkosten	MW
Dach, verkratzt, lackieren (Bild 36, Bild 37)	972,97 €	583,78 €
Seite links (Angaben ohne MwSt.)	Reparaturkosten	MW
Tür vorne links, beschädigt, instand setzen - lackieren (Bild 18, Bild 19)	596,85 €	404,47 €
Tür hinten links, verkratzt, lackieren (Bild 22, Bild 23)	409,38 €	245,63 €
A- Säule links Innenverkleidung -unterhalb-, beschädigt, ersetzen (Bild 20, Bild 21)	72,28 €	43,37 €
Seite rechts (Angaben ohne MwSt.)	Reparaturkosten	MW
Seitenwand rechts, beschädigt, instand setzen - lackieren (Bild 28, Bild 29)	791,70 €	521,38 €
Tür hinten rechts, verkratzt, lackieren (Bild 32, Bild 33)	409,38 €	245,63 €
Tür vorne rechts, beschädigt, instand setzen - lackieren (Bild 34, Bild 35)	596,85 €	404,47 €
Heck (Angaben ohne MwSt.)	Reparaturkosten	MW
Stoßfänger hinten Verkleidung -lackiert-, verkratzt, lackieren (Bild 26, Bild 27)	606,13 €	363,68 €

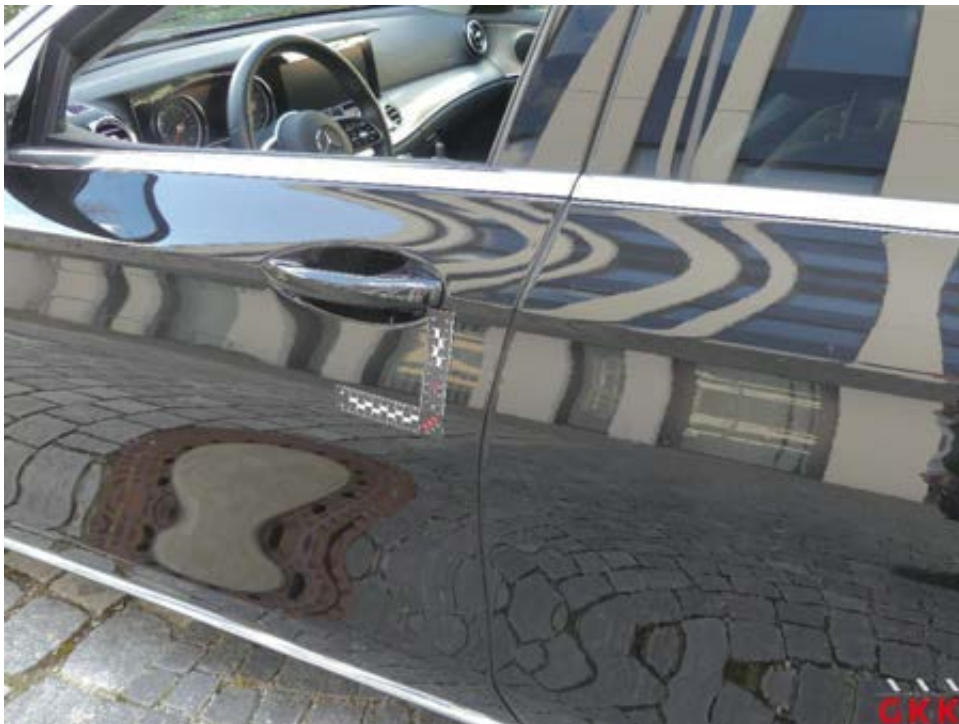
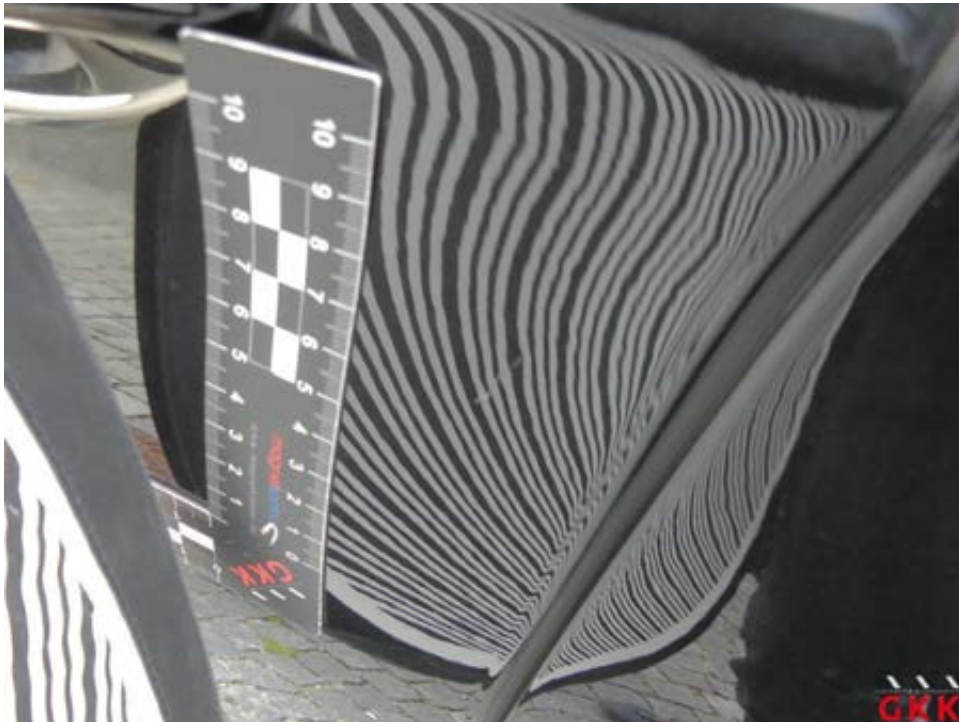
Bild 18 Tür vorne links, beschädigt, instand setzen - lackieren

Bild 19 Tür vorne links, beschädigt, instand setzen - lackieren

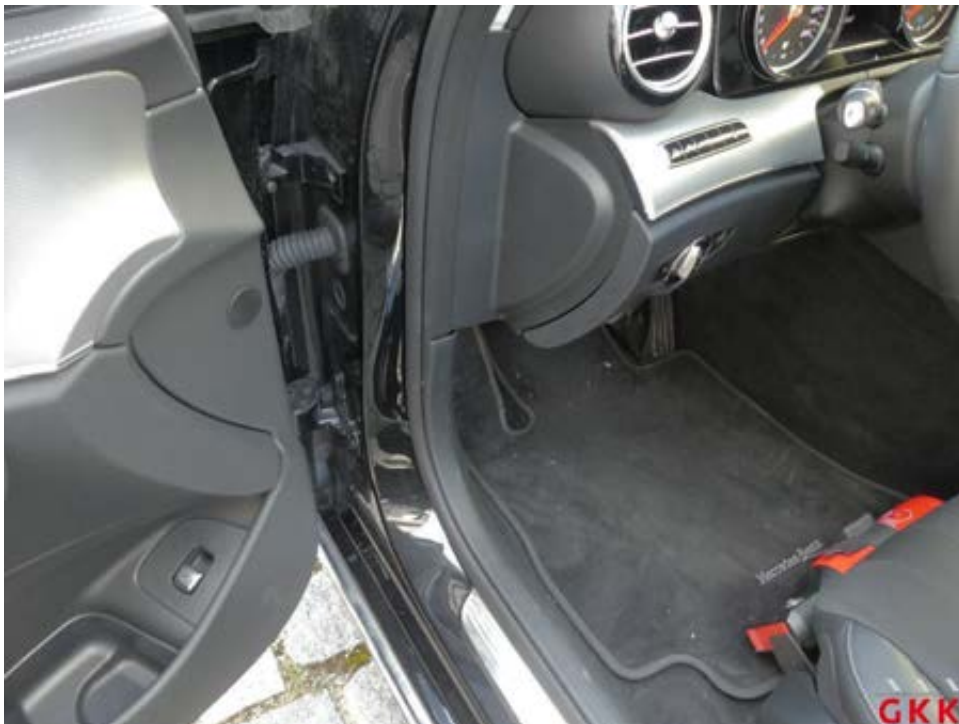
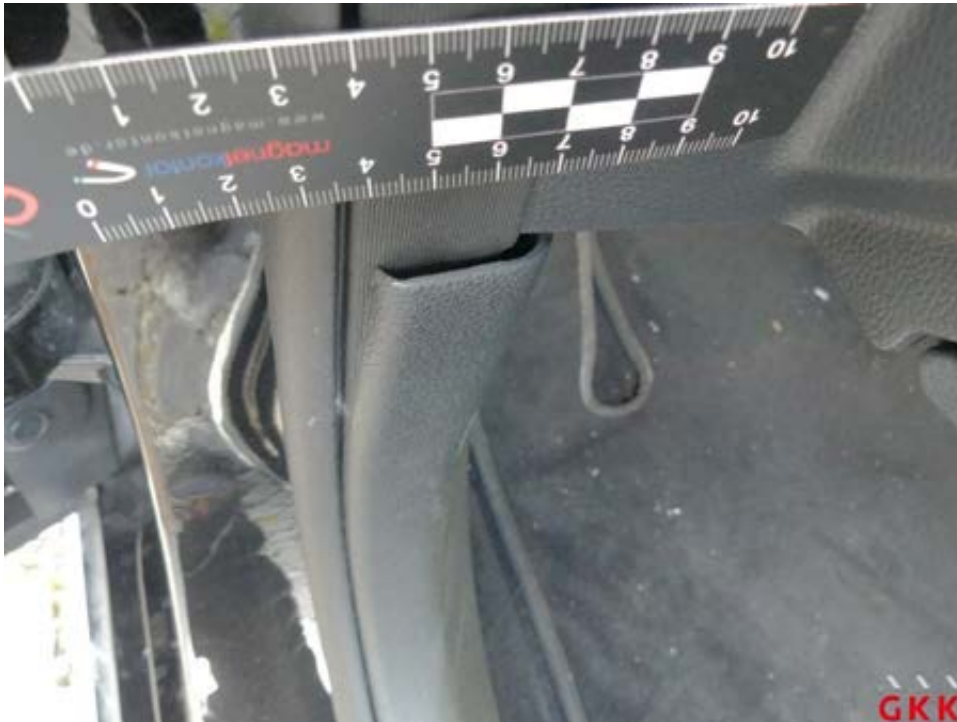
Bild 20 A- Säule links, Innenverkleidung -unterhalb-, beschädigt, ersetzen

Bild 21 A- Säule links, Innenverkleidung -unterhalb-, beschädigt, ersetzen

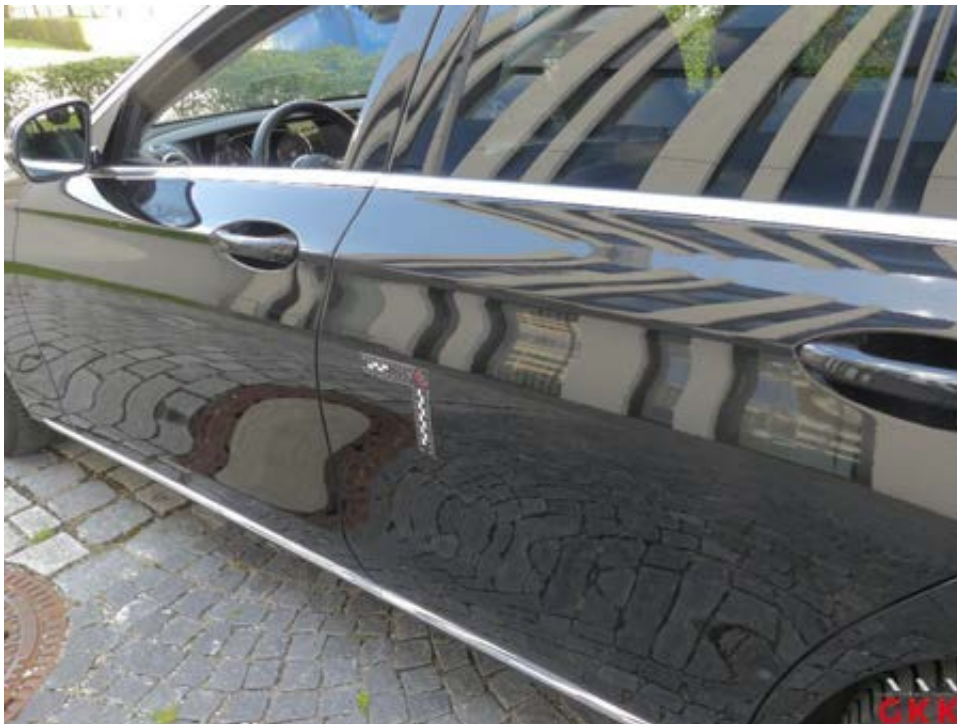
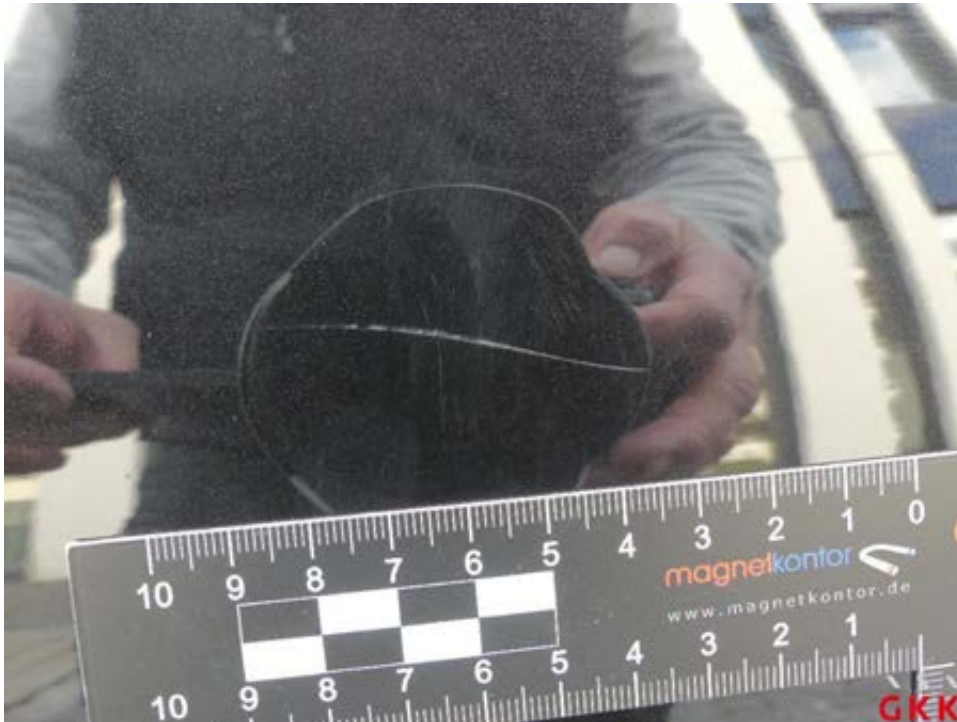
Bild 22 Tür hinten links, verkratzt, lackieren

Bild 23 Tür hinten links, verkratzt, lackieren

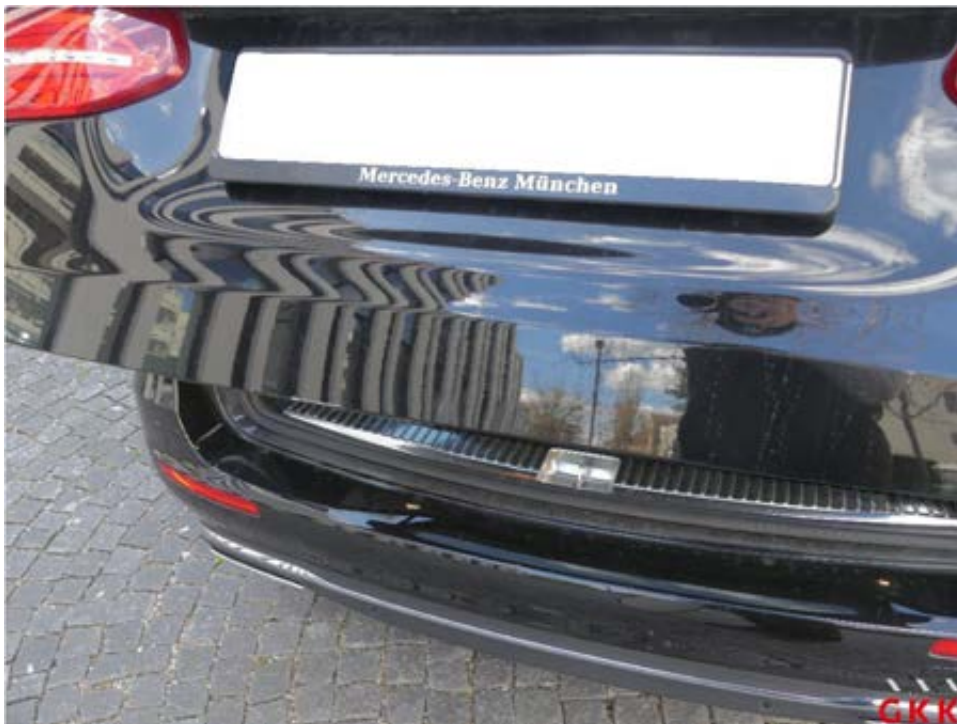
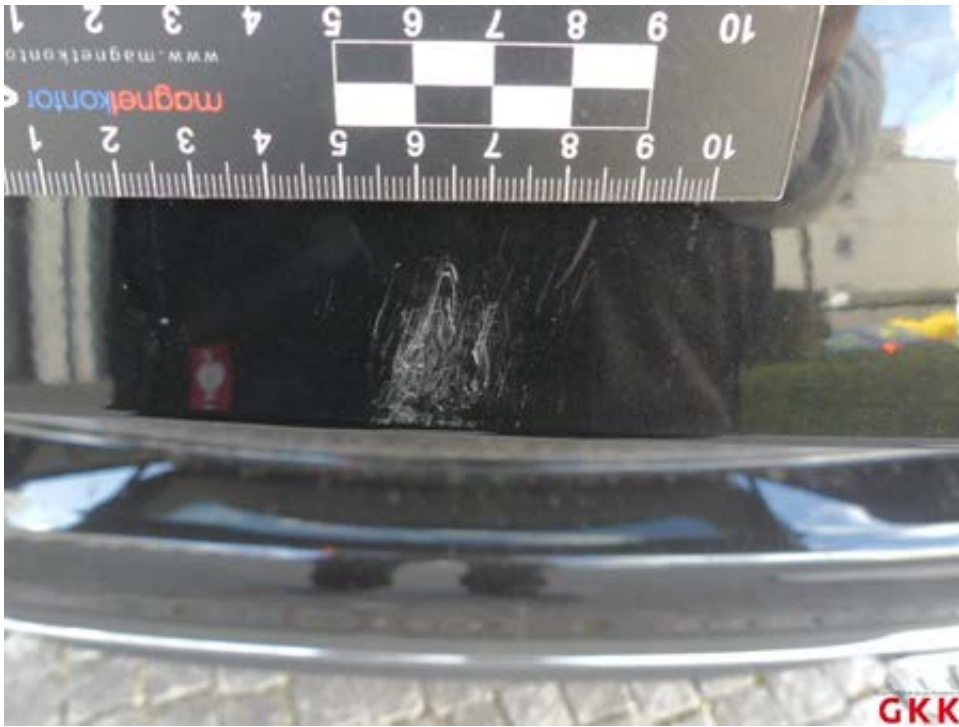
Bild 24 Heckklappe, unterhalb, verkratzt, lackieren

Bild 25 Heckklappe, unterhalb, verkratzt, lackieren

Heckklappe unterhalb, verkratzt, lackieren (Bild 24, Bild 25)	463,04 €	277,82 €
Reifen, Felgen, Radkappen (Angaben ohne MwSt.)	Reparaturkosten	MW
LM-Rad vorne rechts, verkratzt, ersetzen	510,43 €	510,43 €
Interieur (Angaben ohne MwSt.)	Reparaturkosten	MW
Laderaum Innenverkleidung, beschädigt, ersetzen (Bild 30, Bild 31)	187,50 €	112,50 €

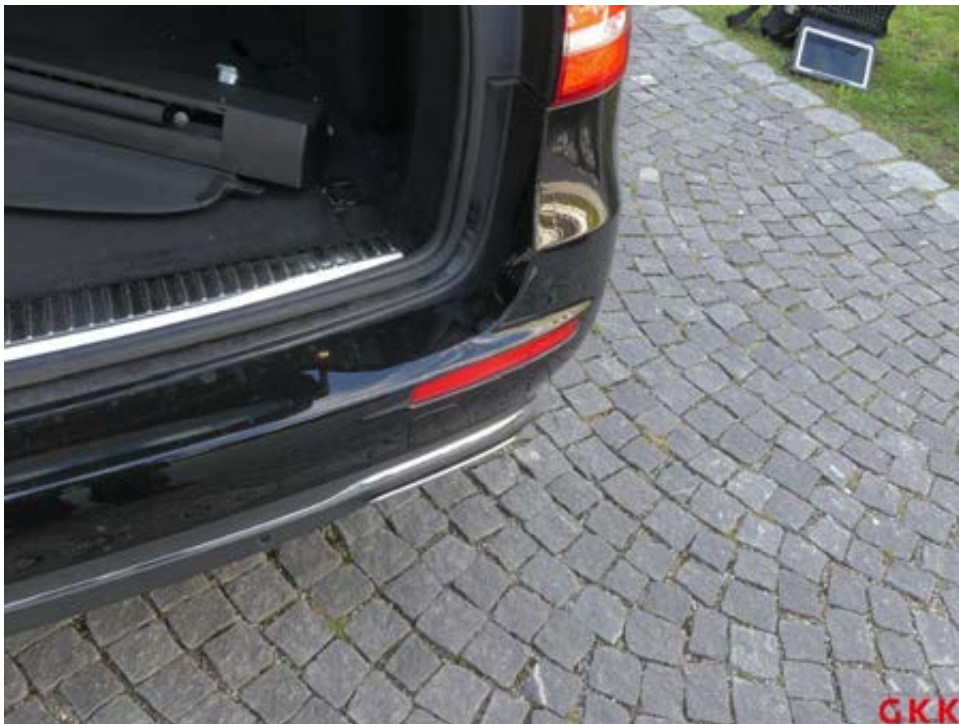
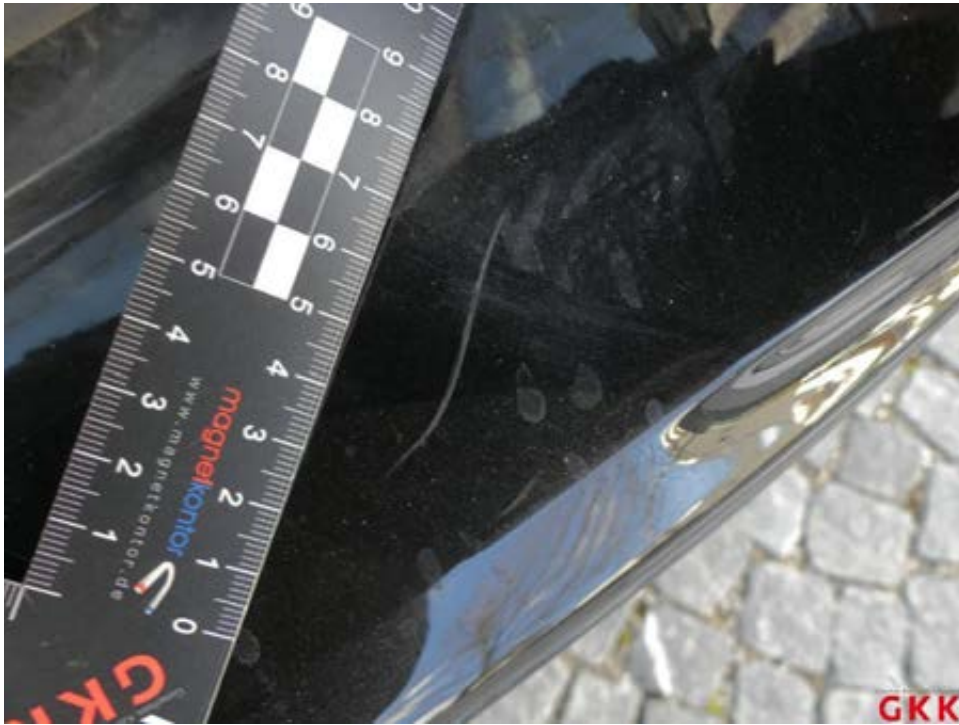
Bild 26 Stoßfänger hinten, Verkleidung -lackiert-, verkratzt, lackieren

Bild 27 Stoßfänger hinten, Verkleidung -lackiert-, verkratzt, lackieren

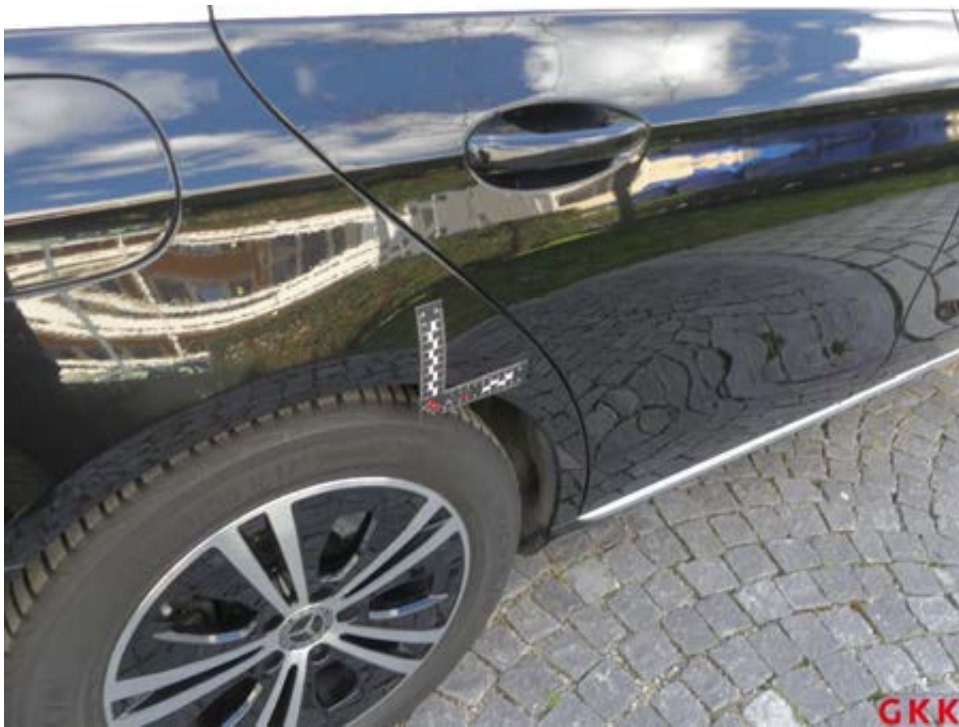
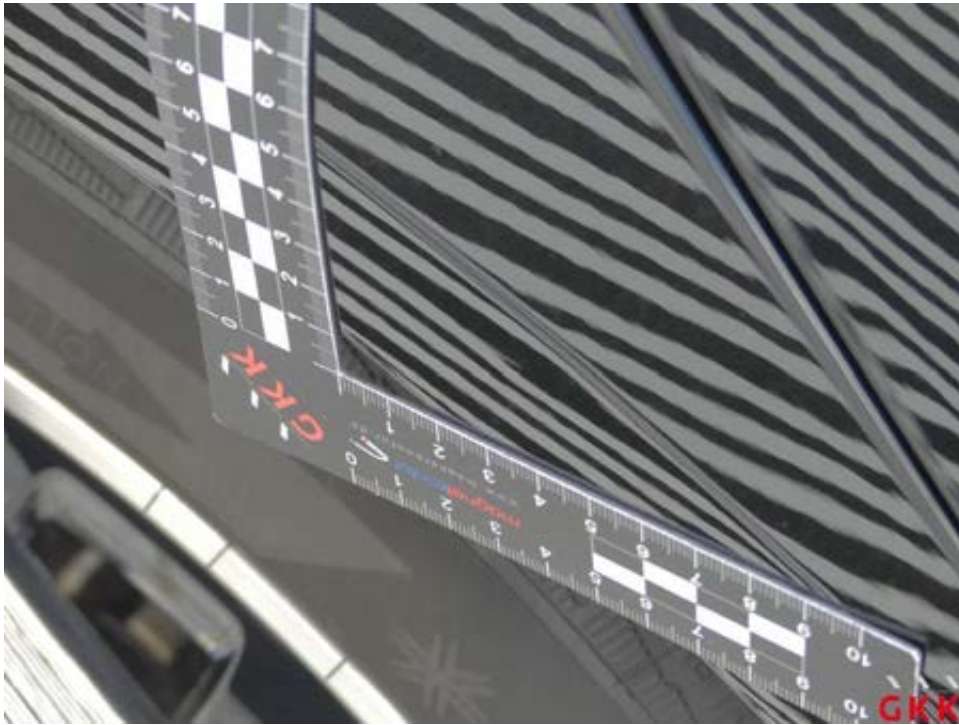
Bild 28 Seitenwand rechts, beschädigt, instand setzen - lackieren

Bild 29 Seitenwand rechts, beschädigt, instand setzen - lackieren

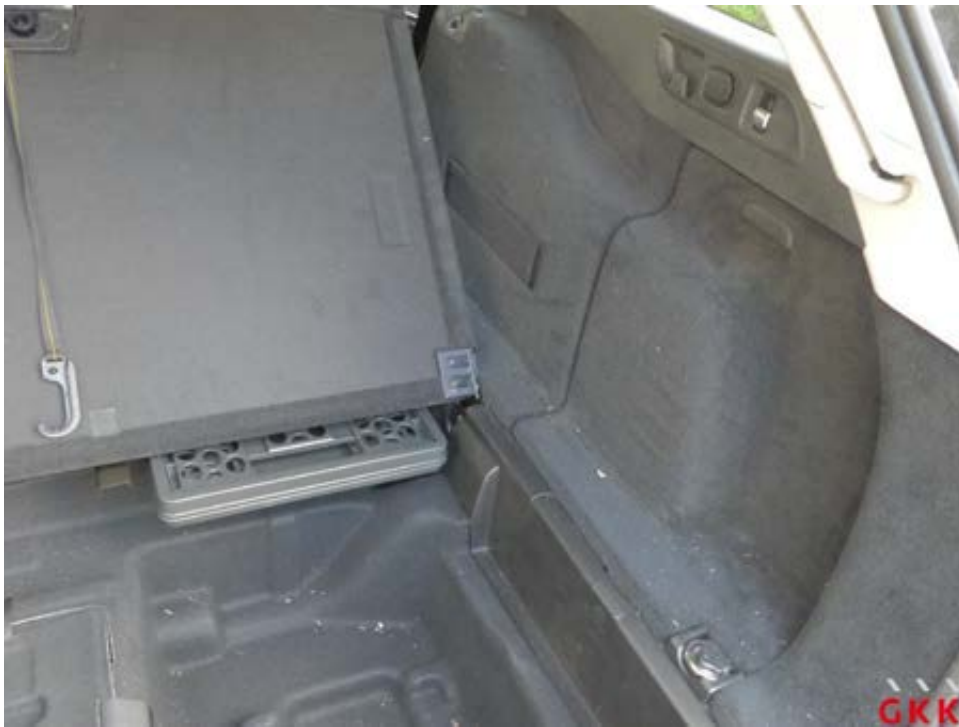
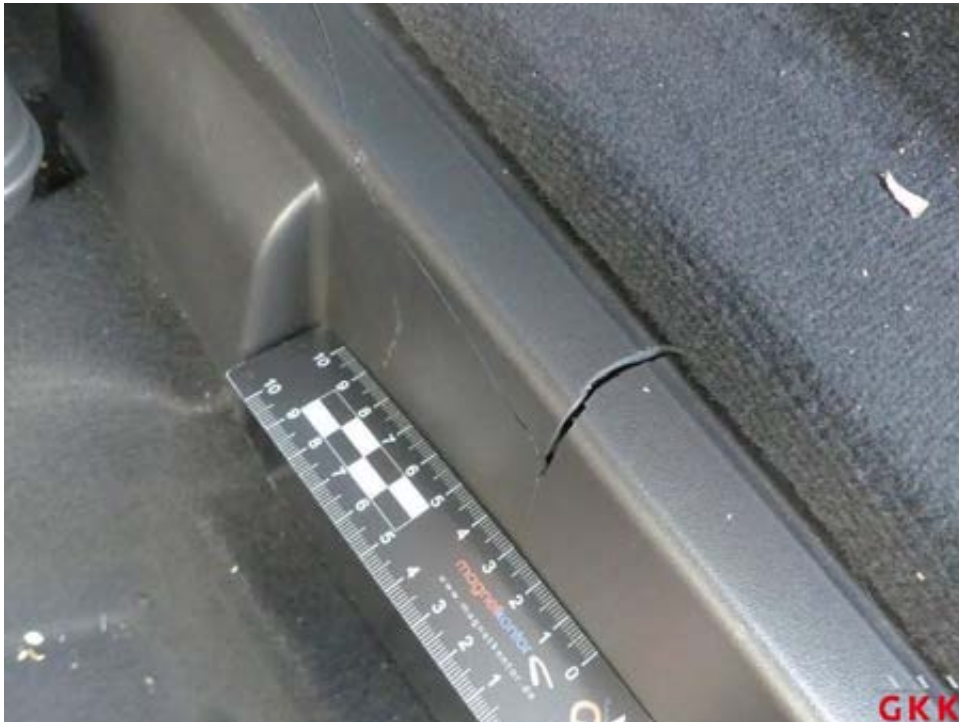
Bild 30 Laderaum, Innenverkleidung, beschädigt, ersetzen

Bild 31 Laderaum, Innenverkleidung, beschädigt, ersetzen

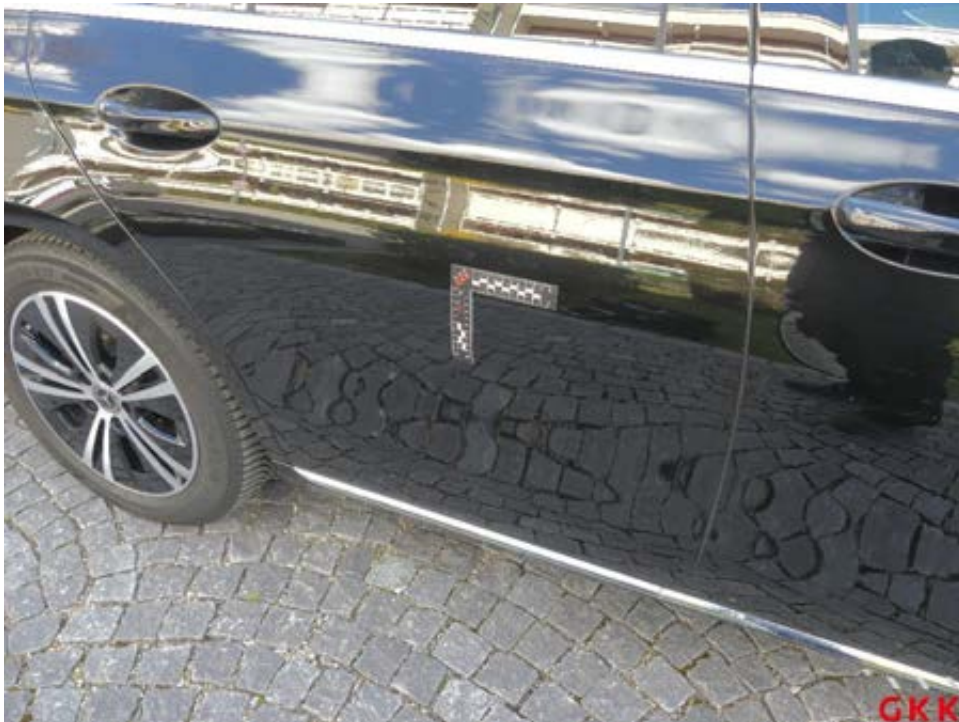
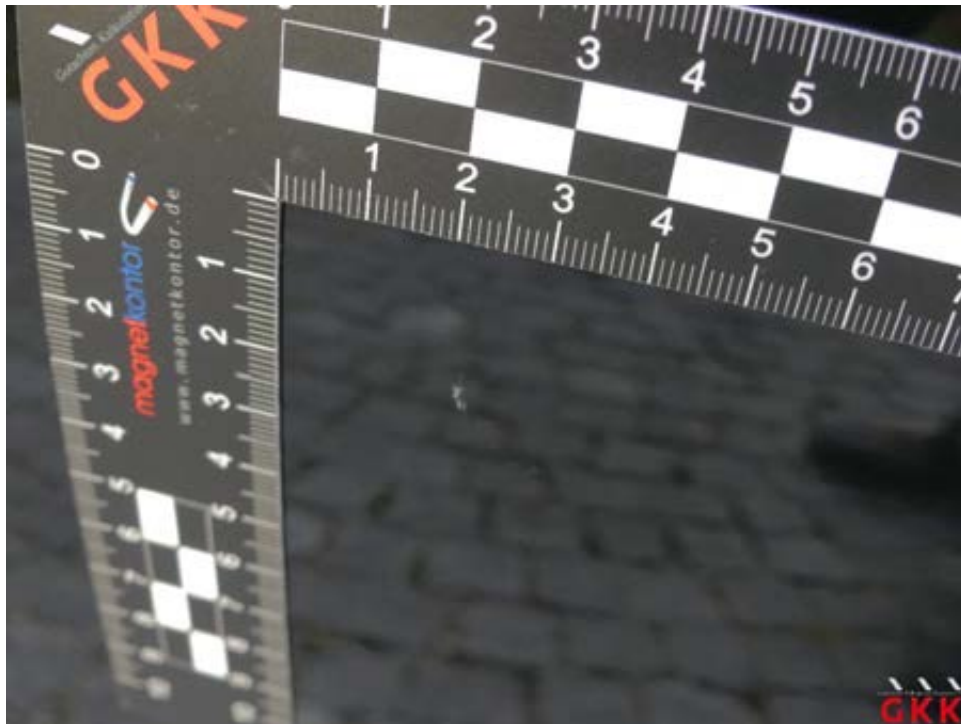
Bild 32 Tür hinten rechts, verkratzt, lackieren

Bild 33 Tür hinten rechts, verkratzt, lackieren

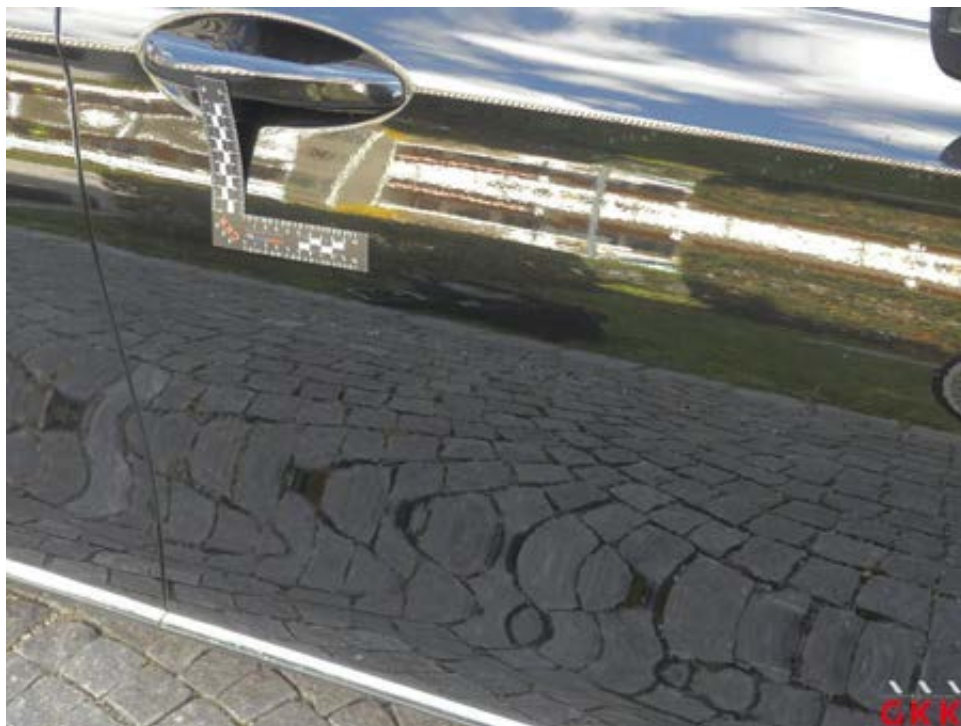
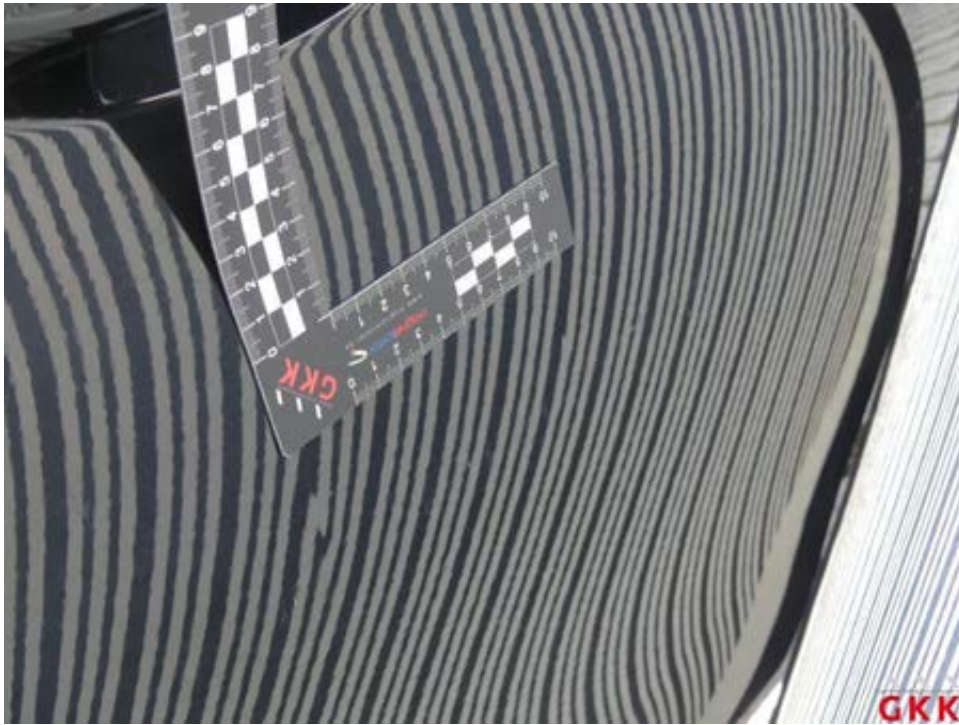
Bild 34 Tür vorne rechts, beschädigt, instand setzen - lackieren

Bild 35 Tür vorne rechts, beschädigt, instand setzen - lackieren

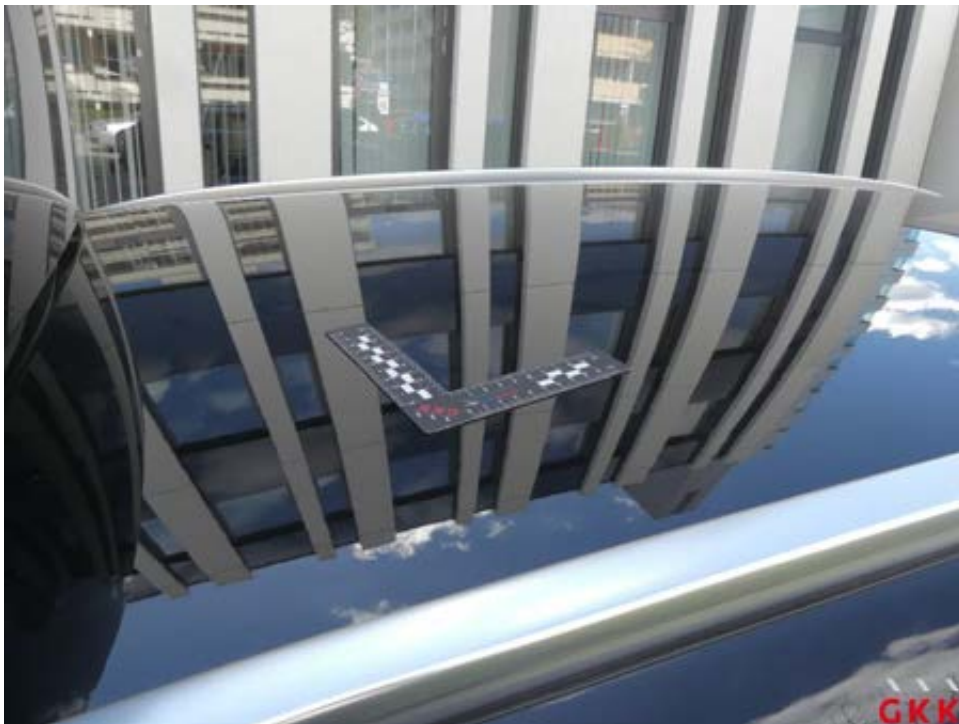
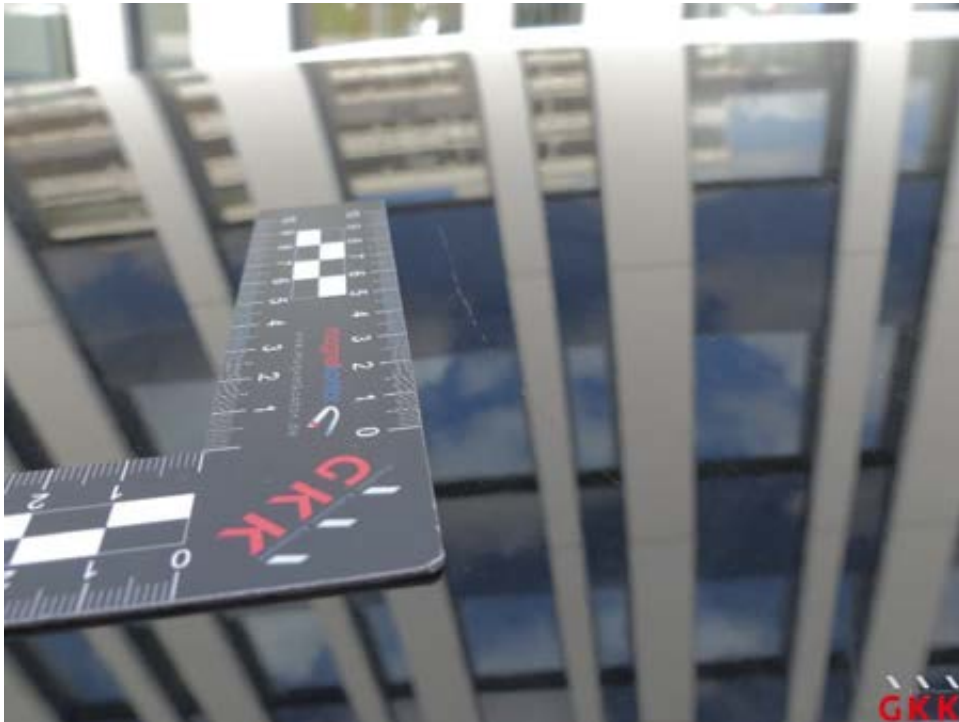
Bild 36 Dach, verkratzt, lackieren

Bild 37 Dach, verkratzt, lackieren
