Auftrag

Fahrzeugbeschreibung

| Typ / Verkaufsbezeichnung | 7J0 / Transporter T5 7FD122/WF2/ZP1/1T3 |

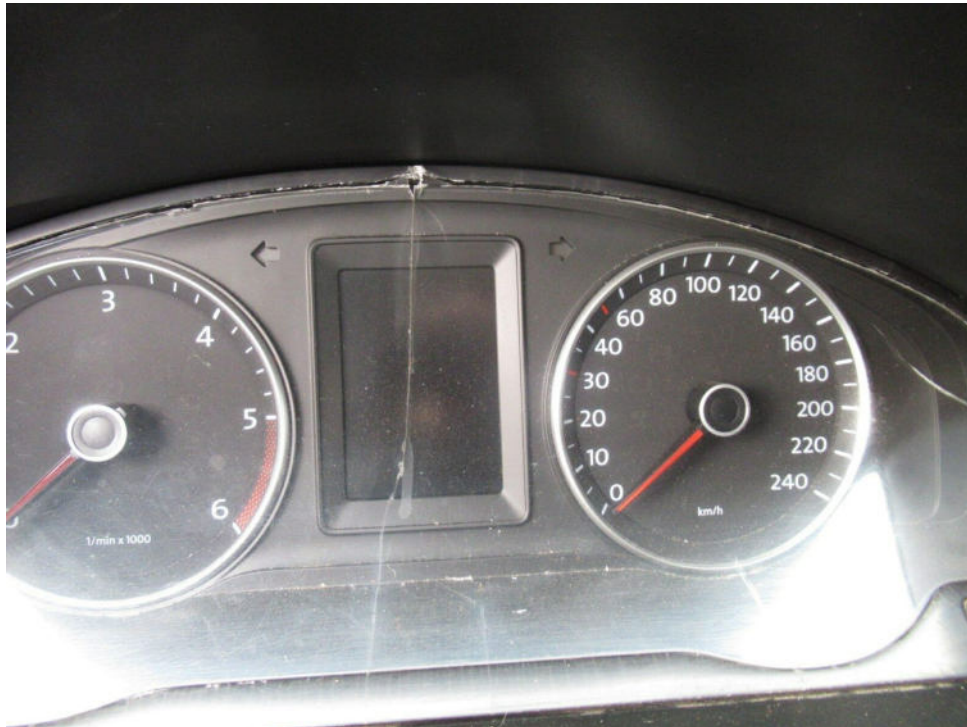
Bild 5 : Kombiinstrument, Fahrzeug ohne Spannungsversorgung

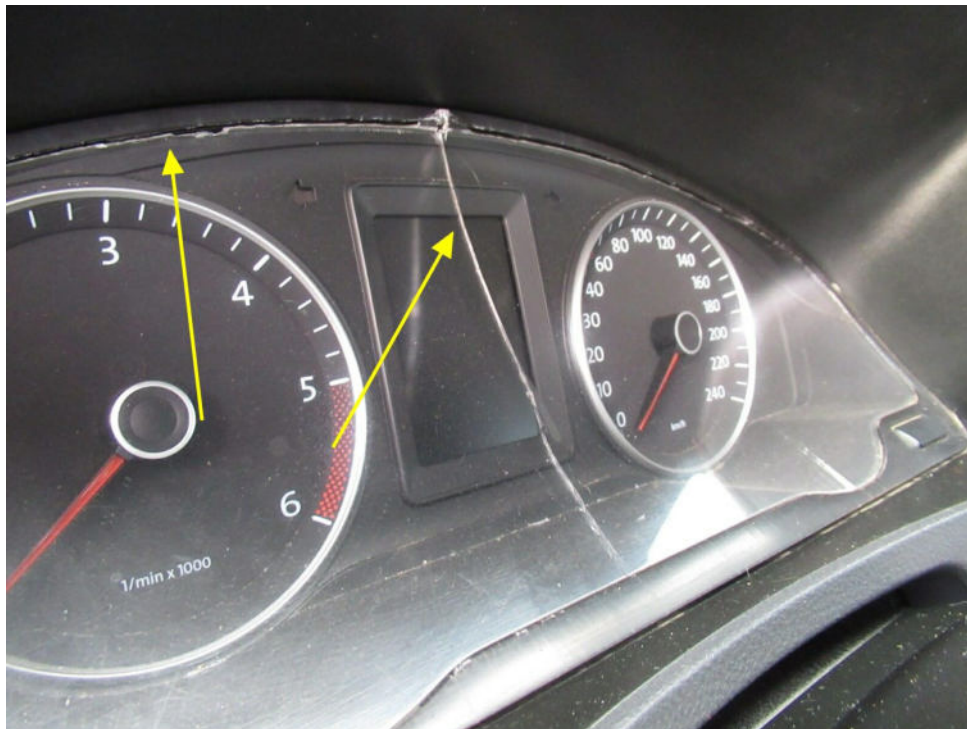
Bild 7 : Kombiinstrument gebrochen

Kombiinstrument gebrochen, erneuern (Bild 7); Motor startet nicht, prüfen und Befund festlegen, Schadenerweiterung möglich; Stoßfänger vorn links/rechts unterhalb verkratzt, erneuern (Bild 8, 22); Scheinwerferglas links verschürft, erneuern (Bild 9); Fahrtür eingedrückt und verschrammt, instandsetzen (Bild 10, 11); Schweller links unterhalb der Fahrtür Lackabrieb, lackieren mit Lackaufbau; Aufbau Seitenklappe links verschürft, erneuern (Bild 12, 13); Aufbau Heckklappe links/mittig/rechts eingedrückt und verschürft, erneuern (Bild 14, 15, 16, 17); Aufbau Seitenklappe rechts verschürft, erneuern (Bild 18); Heckwand rechts und Fondtür rechts unterhalb eingedrückt und verschrammt, instandsetzen (Bild 19); Fondtür rechts Mitte eingedellt und im Lack beschädigt, instandsetzen (Bild 20); Beifahrtür mittig eingedrückt und verschrammt, instandsetzen (Bild 21); Motorhaube eingedellt, smart repair; Fahrtür Verkleidung innen verkratzt und verunreinigt, erneuern (Bild 23); Fahrertürrahmendichtung eingerissen, erneuern; Bodenbelag Fahrerfußraum verformt, instandsetzen (Bild 24); Lenkradkranz verschlissen, erneuern (Bild 25); Schaltmanschette eingerissen, erneuern; Fahrer- und Beifahrersitzgestell unten verschürft, erneuern (Bild 26); Fußraum vorn verunreinigt, reinigen; Beifahrertürrahmendichtung eingerissen, erneuern (Bild 27); Beifahrtür Verkleidung innen verkratzt und verunreinigt, erneuern (Bild 28); Hinterachse Bremsscheiben Korrosionsbildung, erneuern (Bild 31); Hinterachse rechts Bremsflüssigkeitsverlust, prüfen und Befund festlegen, Schadenerweiterung möglich (Bild 32); Kennzeichenleuchten ohne Funktion, instandsetzen; Antriebswellenmanschette rechts außen Fettverlust, erneuern (Bild 33). Gestell von Aufbau nur lose aufgesetzt, Befestigung erforderlich, instandsetzen. Abgasenschalldämpfer Aussenhaut korrodiert, erneuern (Bild 34).

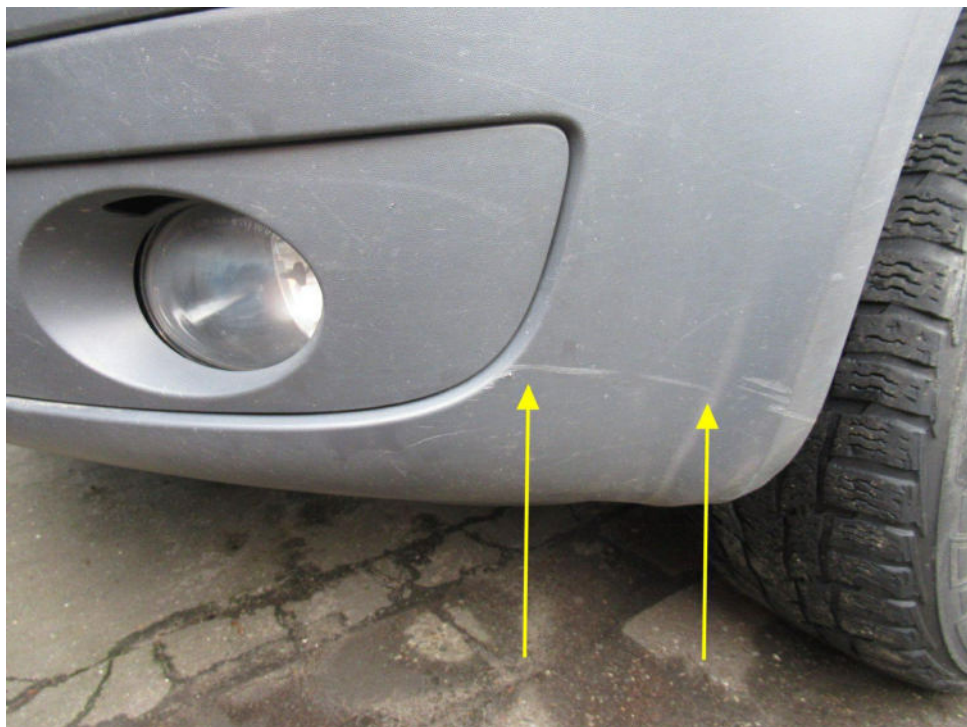
Bild 8 : Stoßfänger vorn links/rechts unterhalb verkratzt

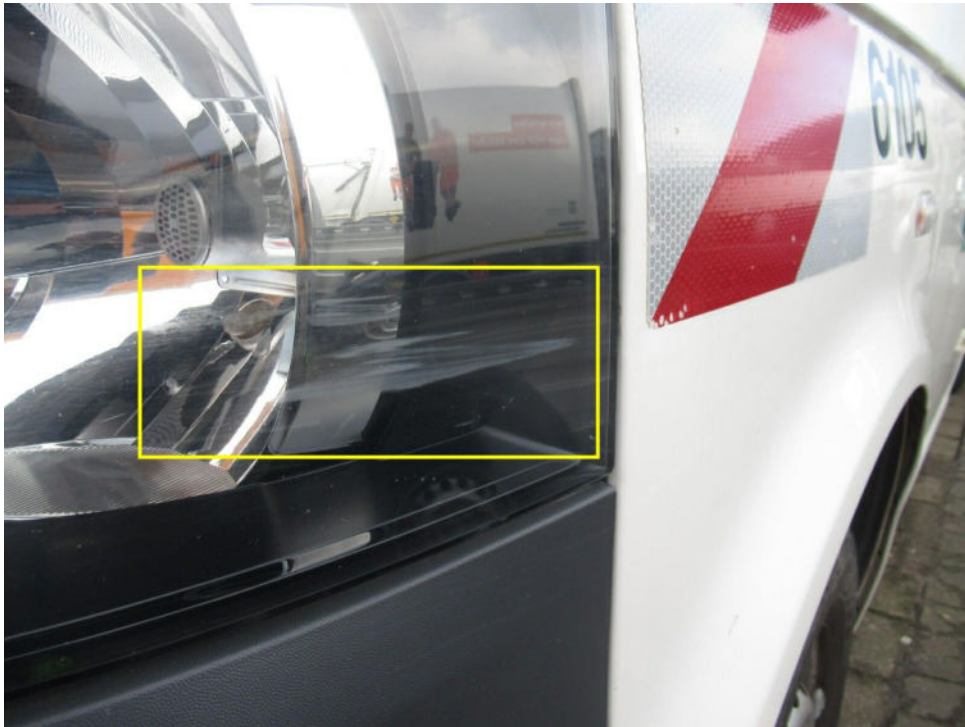
Bild 9 : Scheinwerferglas links verschürft

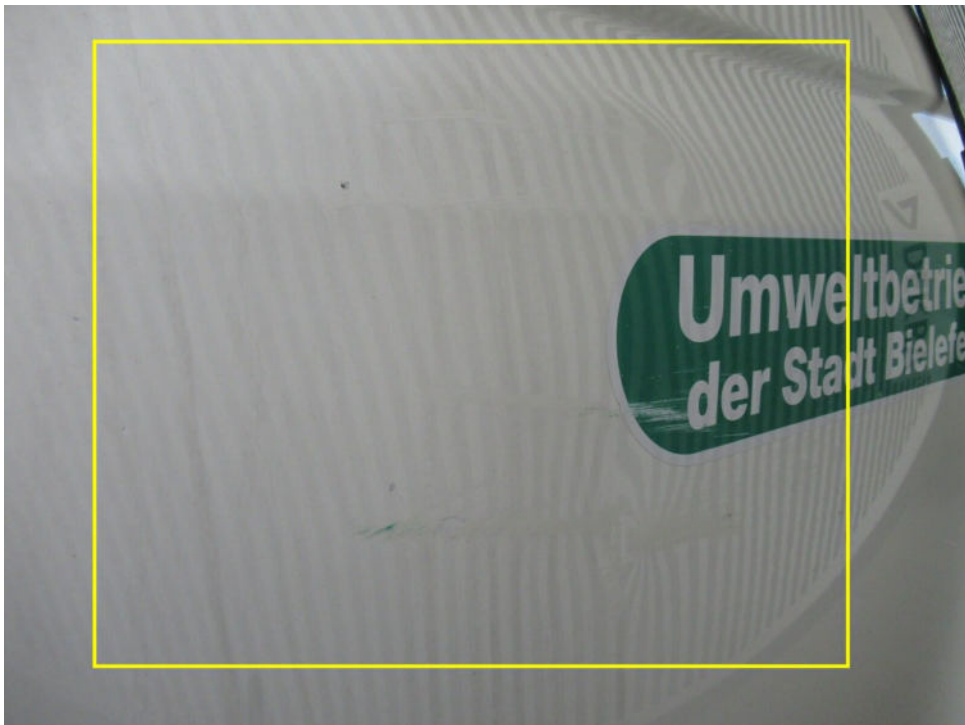
Bild 10 : Fahrentür eingedrückt und verschrammt

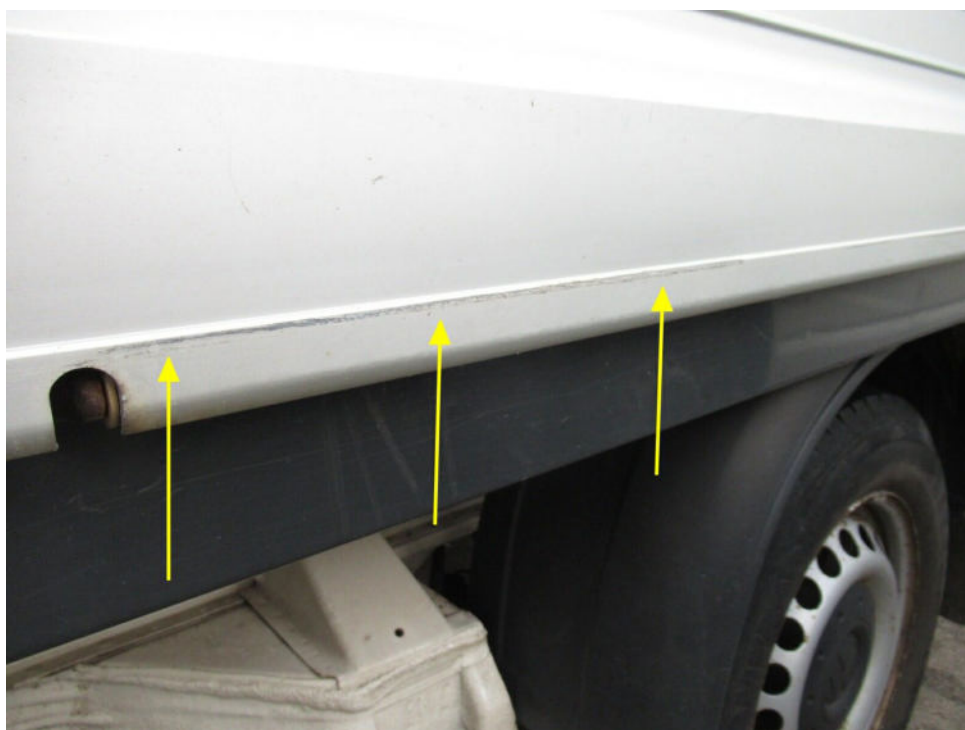
Bild 12 : Aufbau Seitenklappe links verschürft

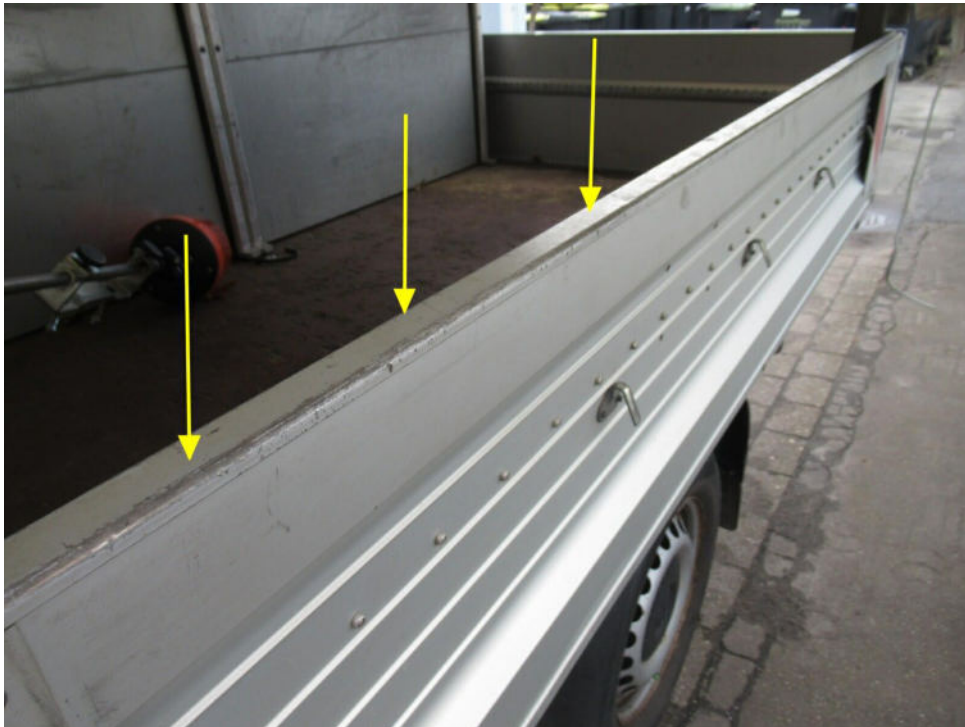
Bild 13 : Aufbau Seitenklappe links verschürft

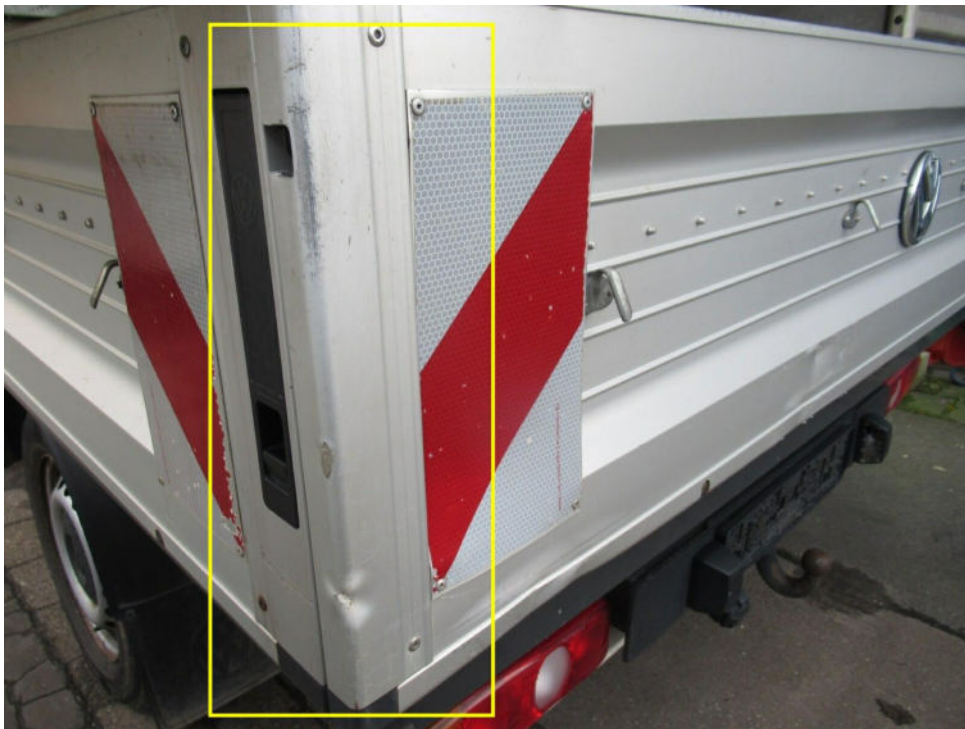
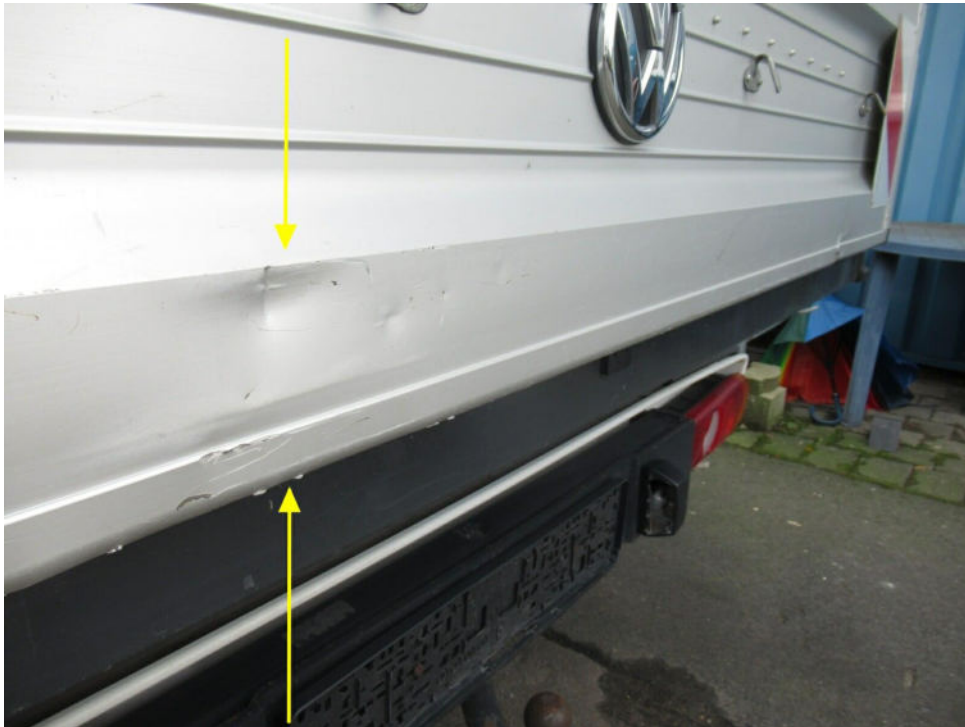
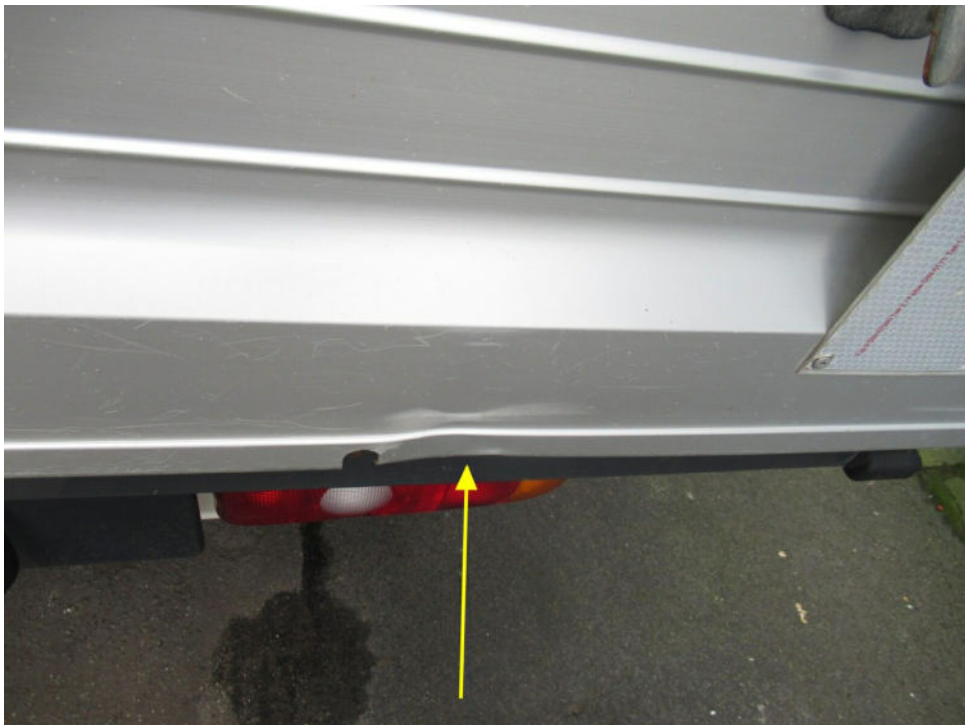
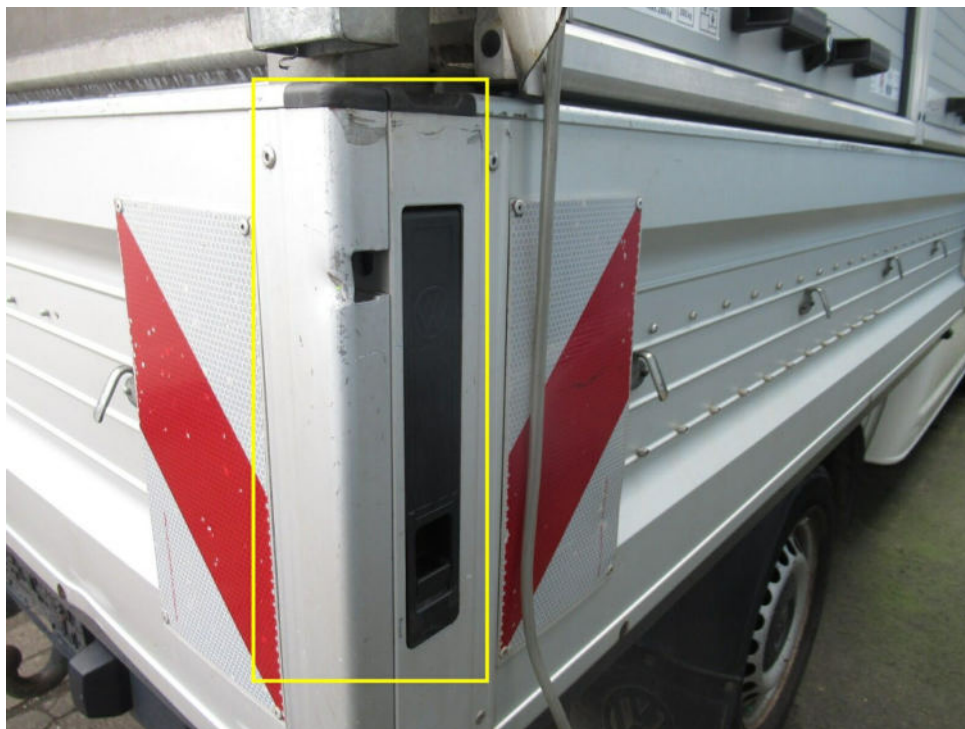
Bild 14 : Aufbau Heckklappe links/mittig/rechts eingedrückt und verschürft

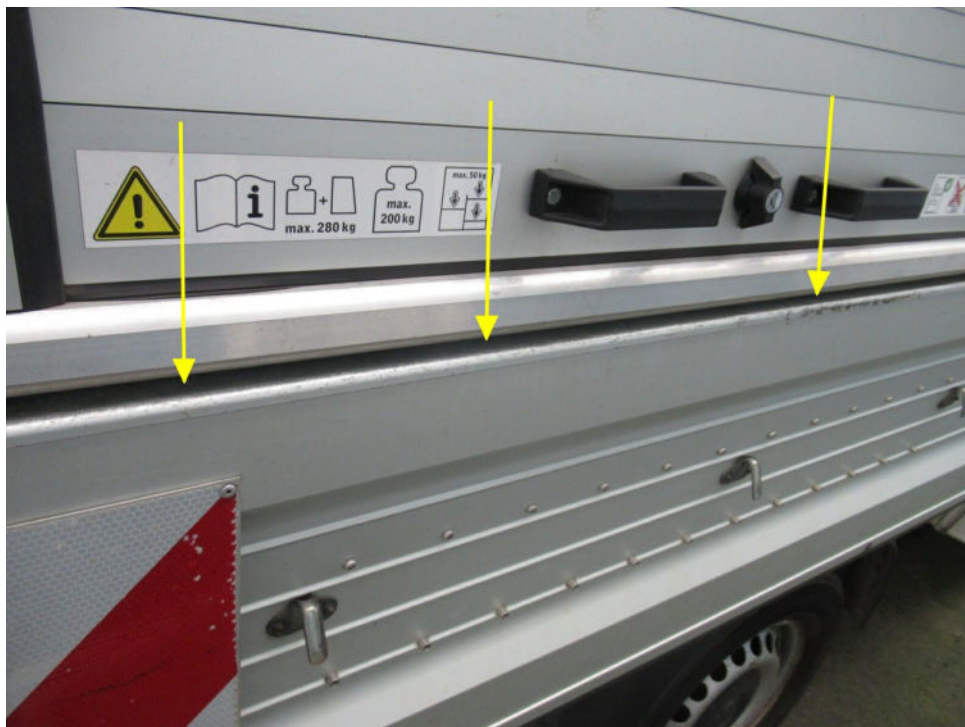
Bild 18 : Aufbau Seitenklappe rechts verschürft

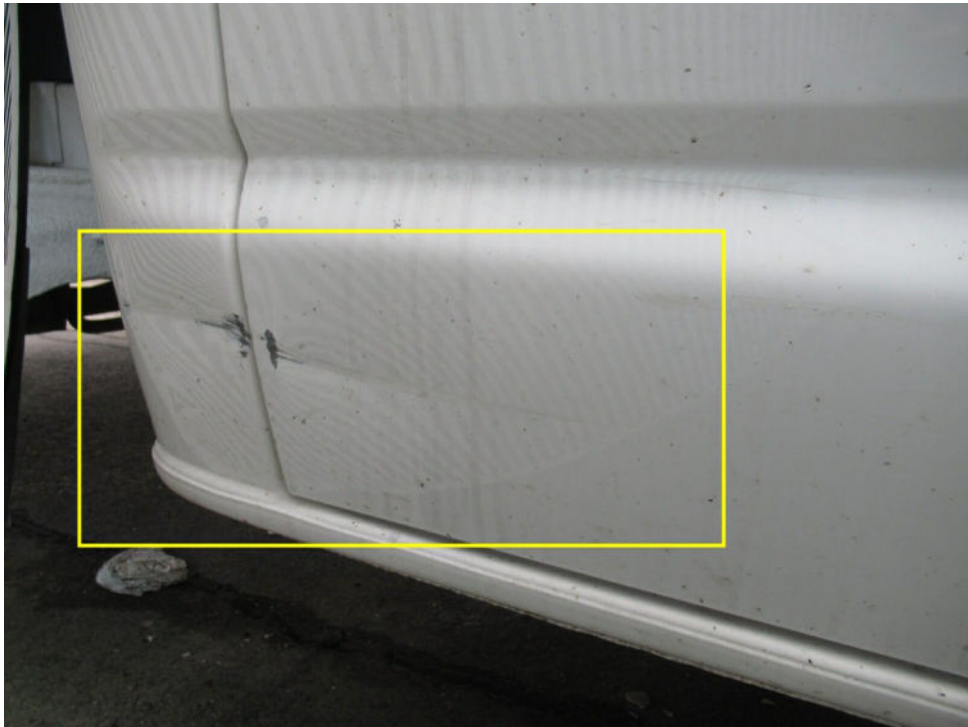
Bild 19 : Heckwand rechts und Fondtür rechts unterhalb eingedrückt und verschrammt

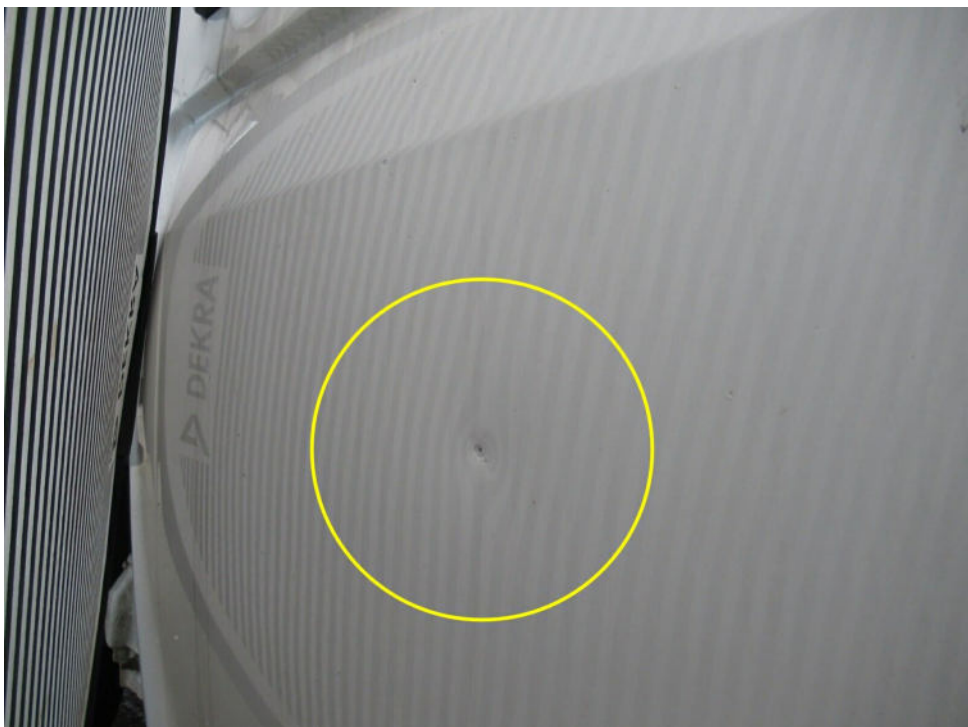
Bild 20 : Fondtür rechts Mitte eingedellt und im Lack beschädigt

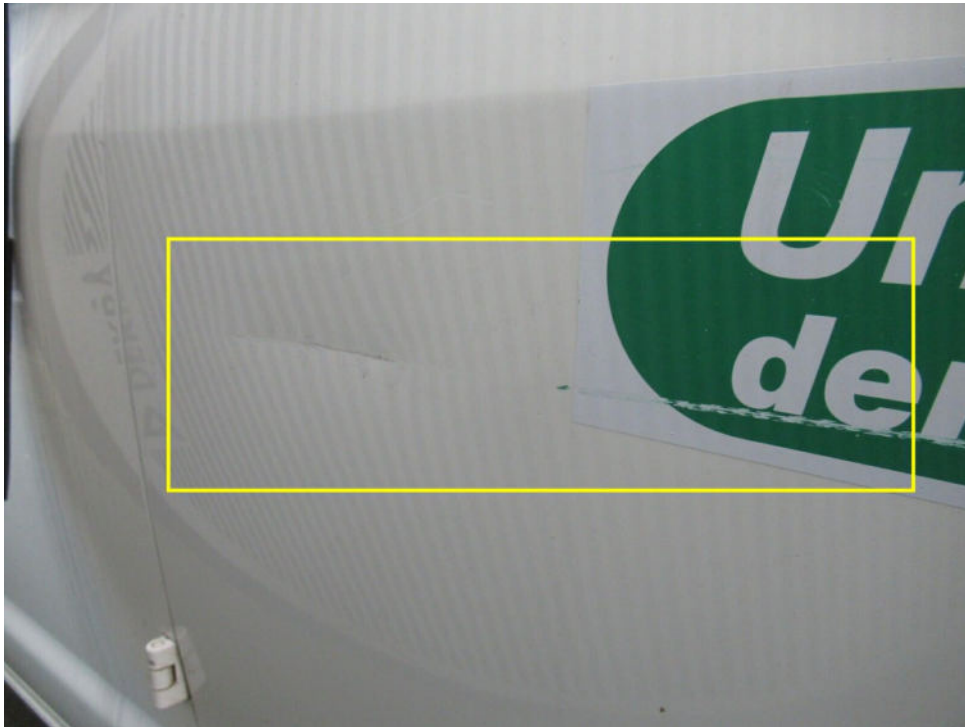
Bild 21 : Beifahrertür mittig eingedrückt und verschrammt

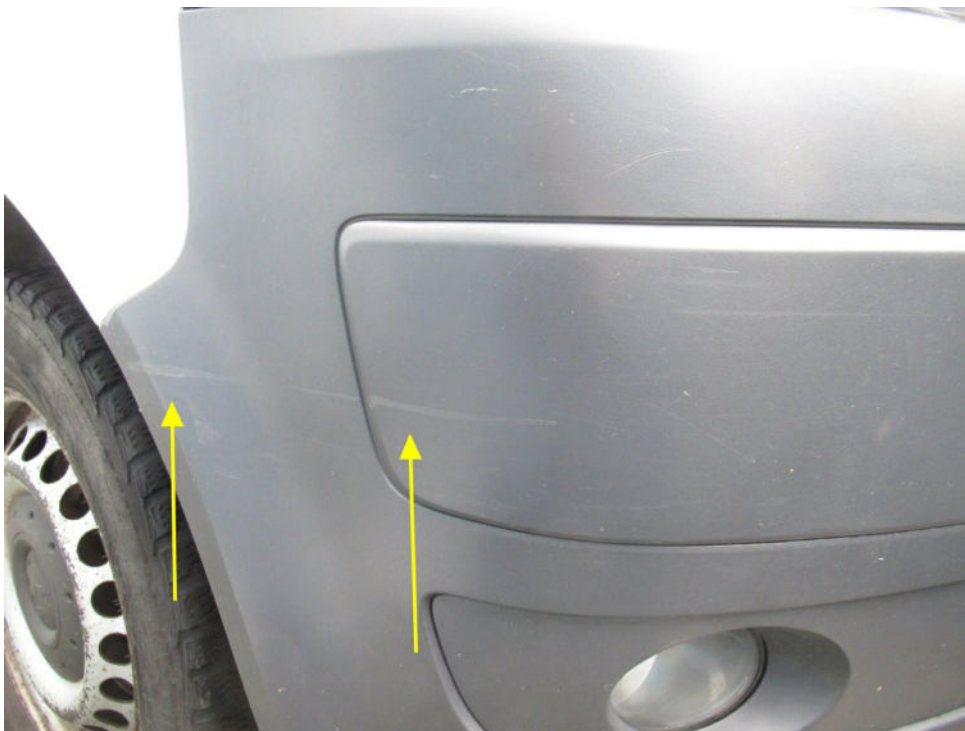
Bild 22 : Stoßfänger vorn links/rechts unterhalb verkratzt

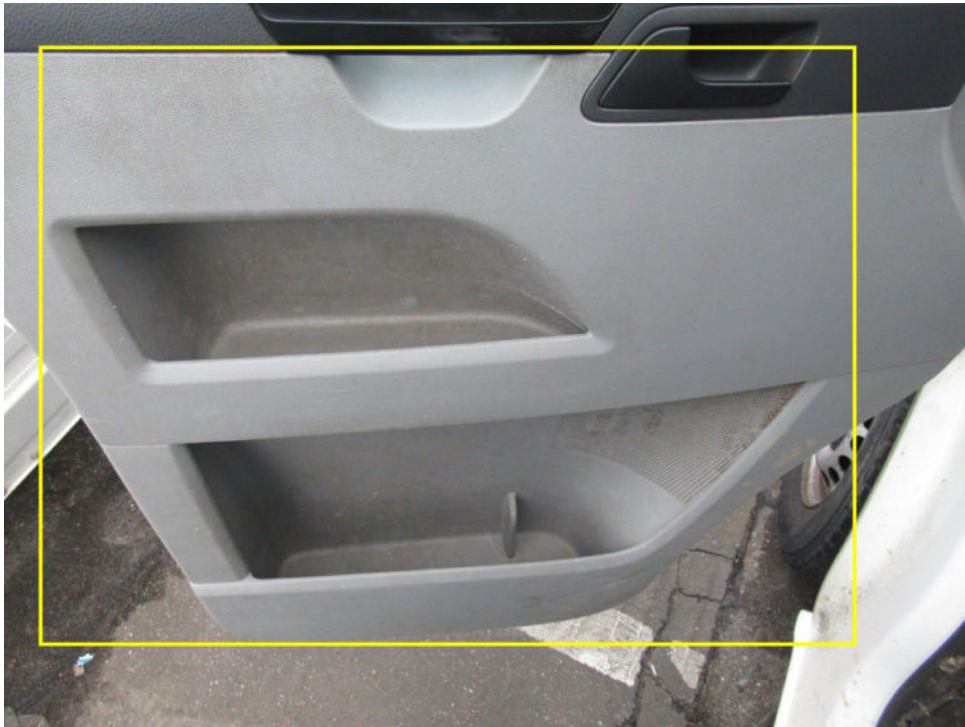
Bild 23 : Fahrertür Verkleidung innen verkratzt und verunreinigt

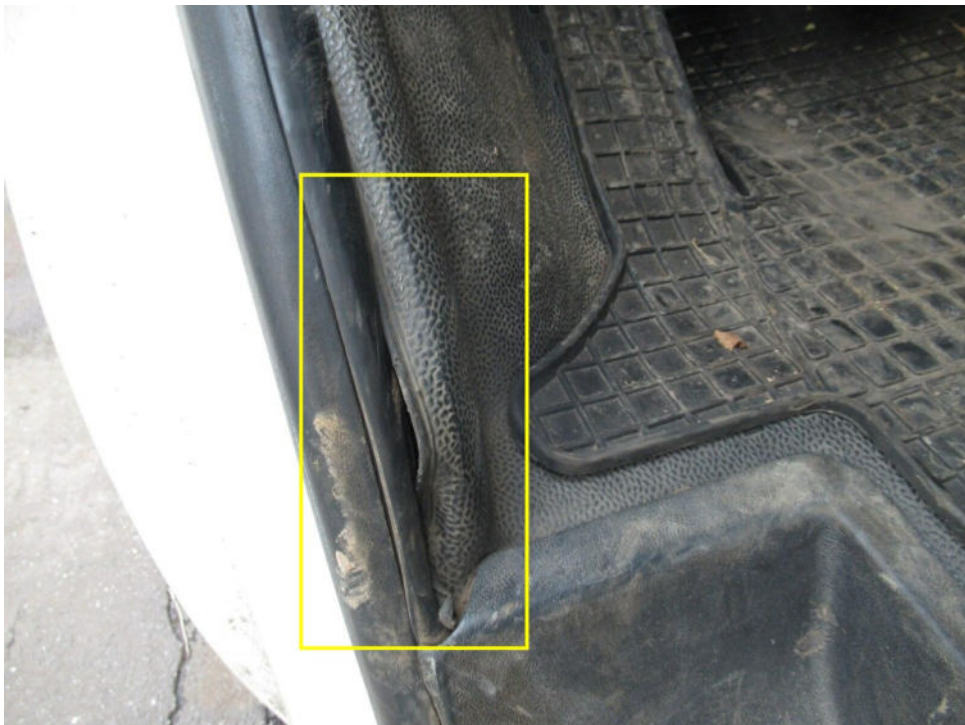
Bild 24 : Bodenbelag Fahrerfußraum verformt

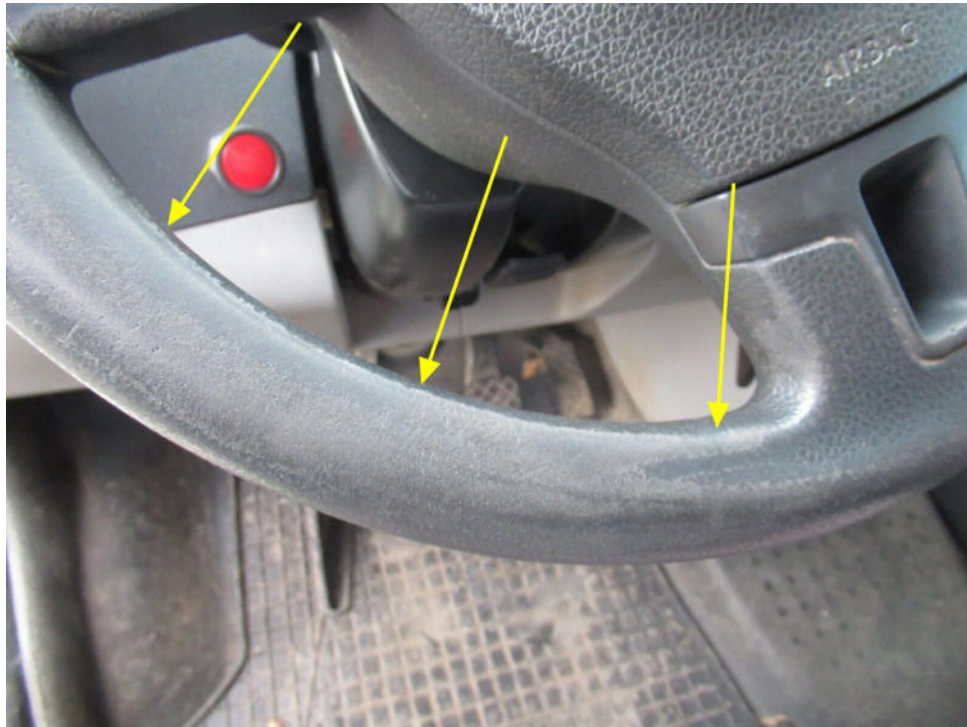
Bild 25 : Lenkradkranz verschlissen

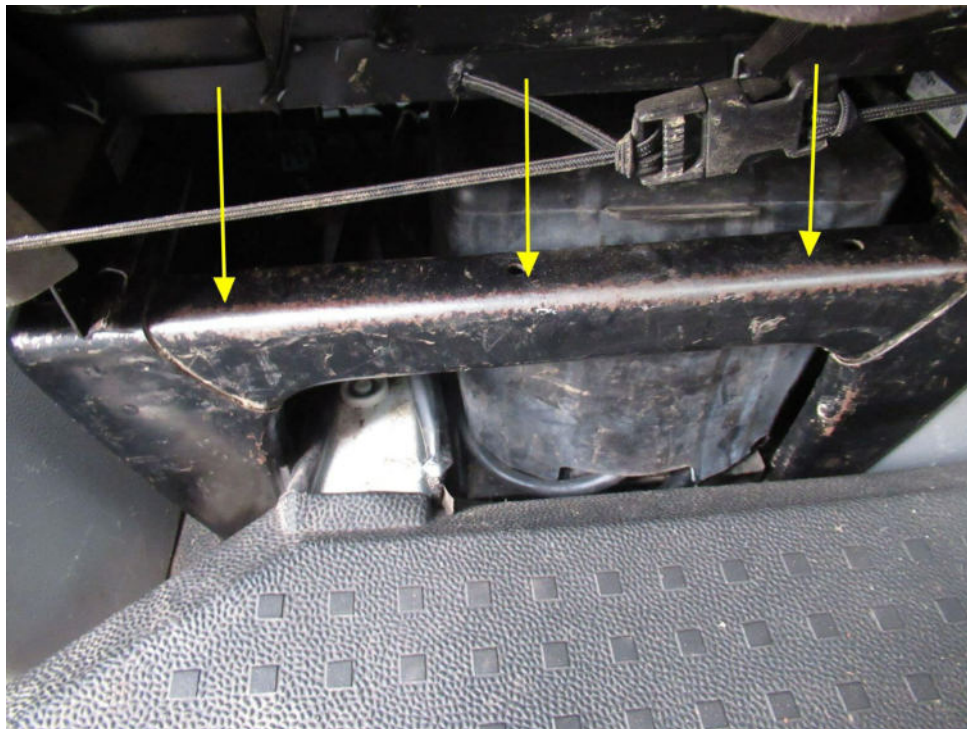
Bild 26 : Fahrer- und Beifahrersitzgestell unten verschürft

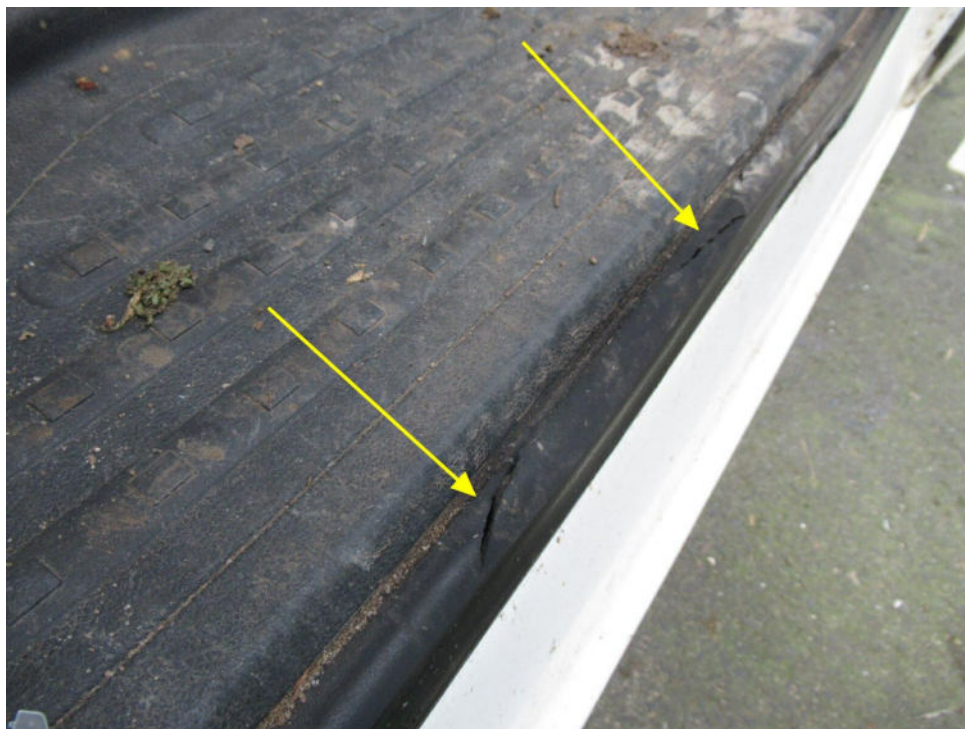
Bild 27 : Beifahrertürrahmendichtung eingerissen

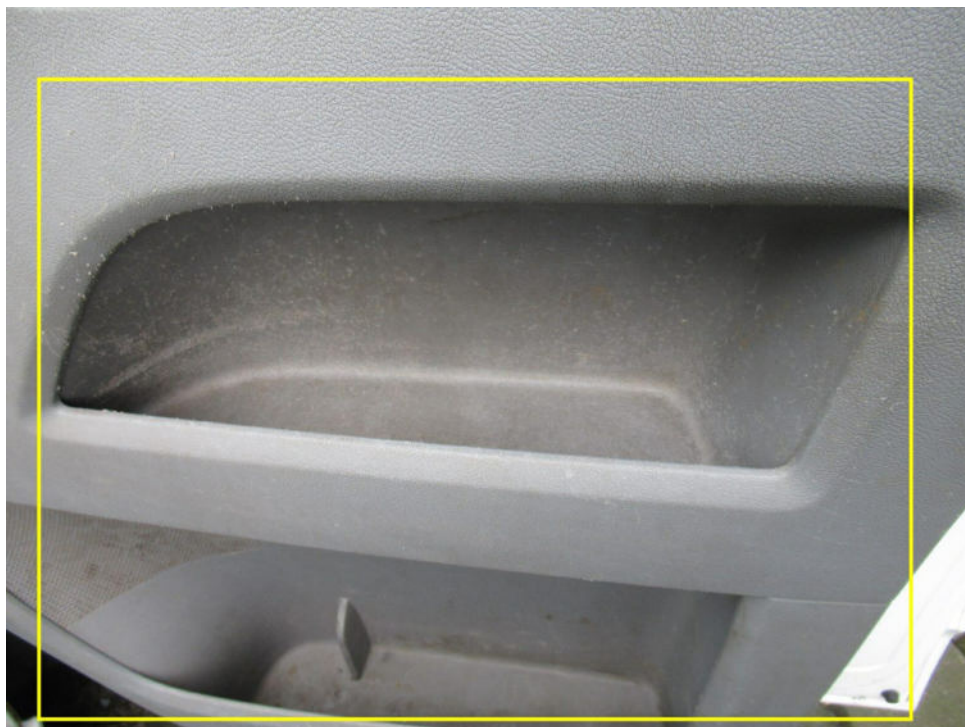
Bild 28 : Beifahrertür Verkleidung innen verkratzt und verunreinigt

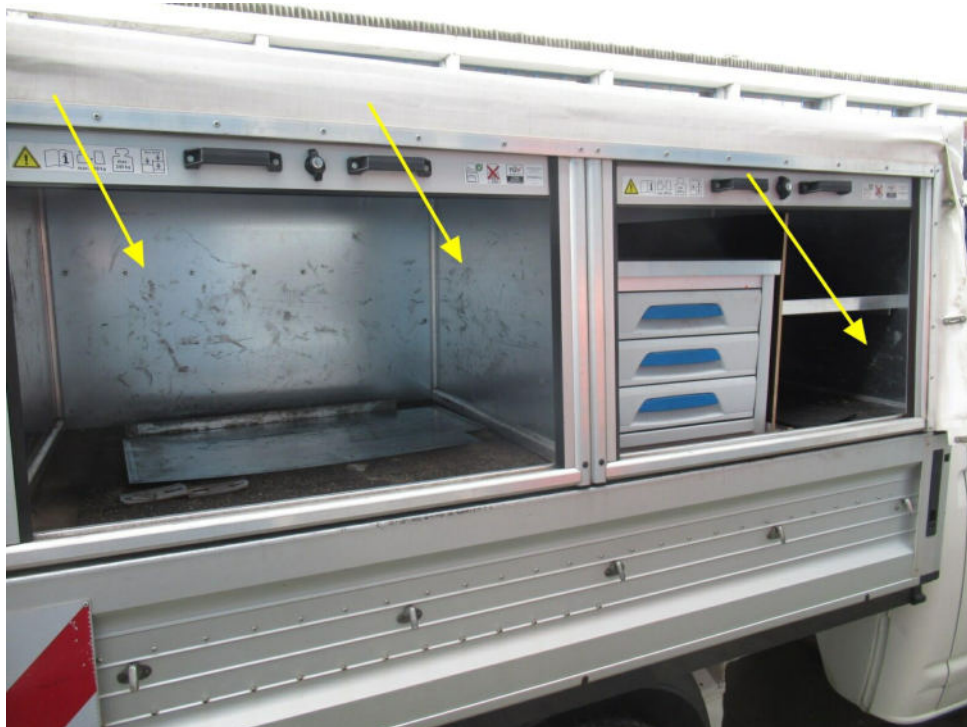
Staufächer innen verkratzt (Bild 29); Aufbau Bodenbelag verschürft (Bild 30).

Bild 29 : Staufächer innen verkratzt

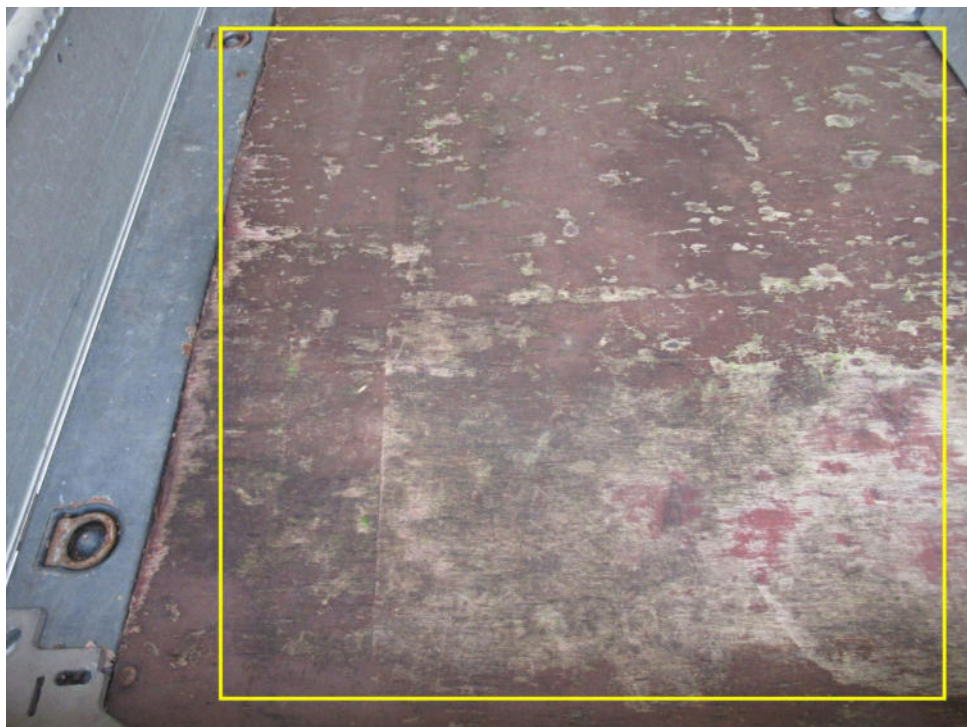
Bild 30 : Aufbau Bodenbelag verschürft

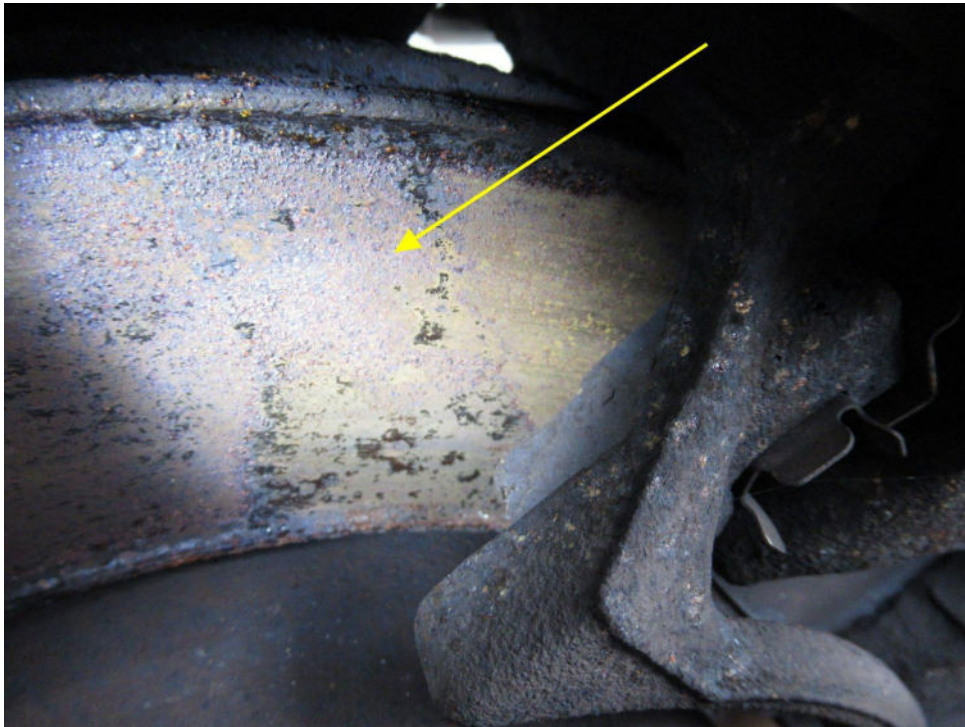
Bild 31 : Hinterachse Bremsscheiben Korrosionsbildung

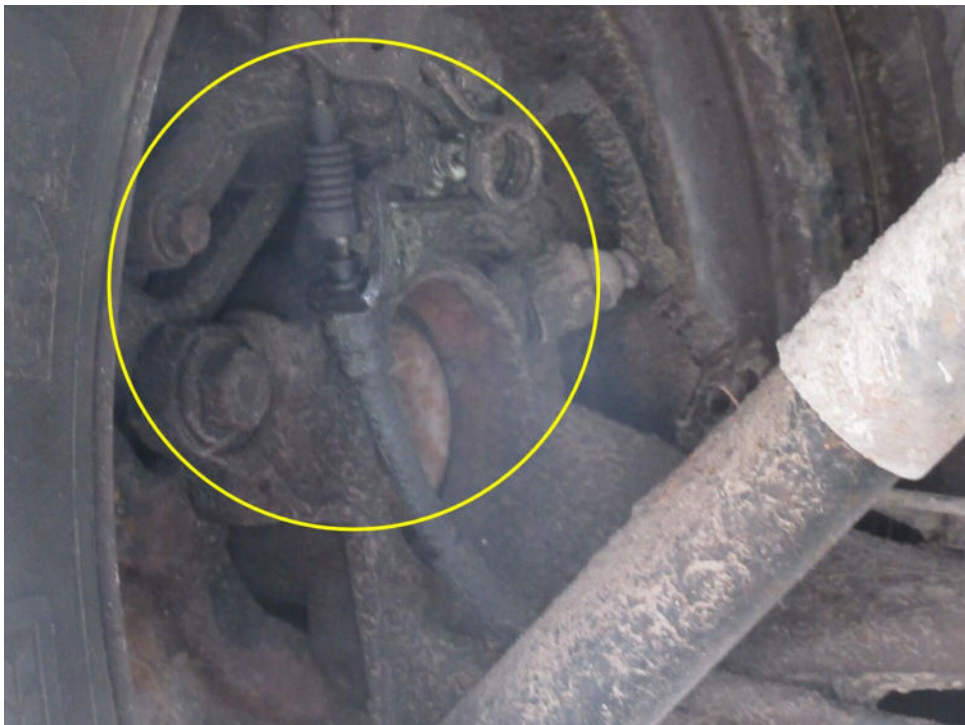
Bild 32 : Hinterachse rechts Bremsflüssigkeitsverlust

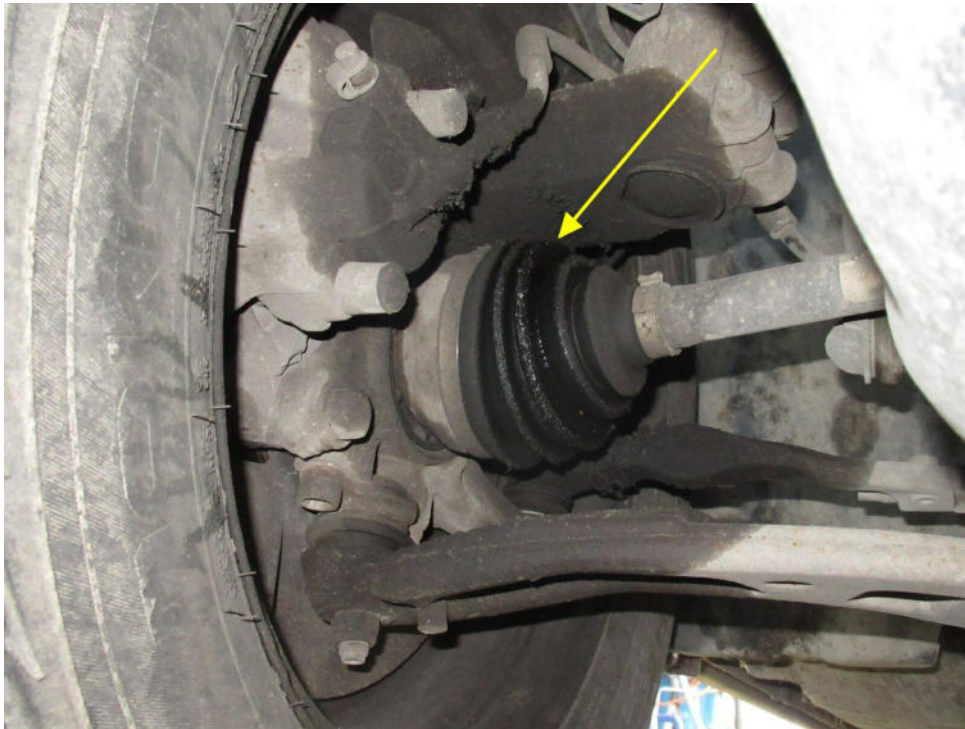
Bild 33 : Antriebswellenmanschette rechts außen Fettverlust

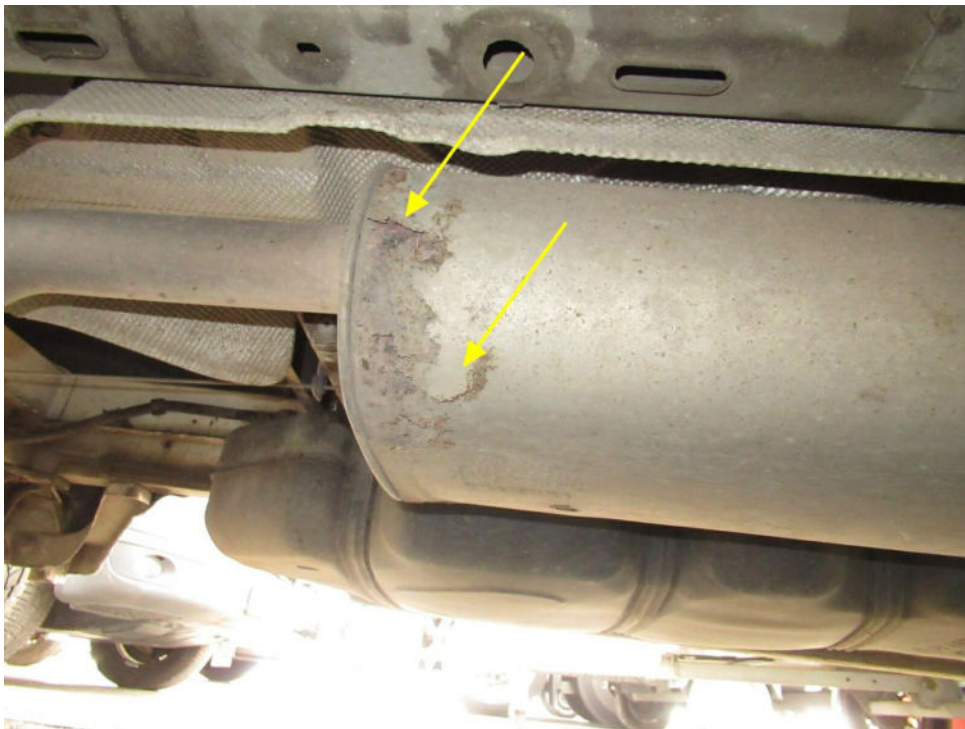
Bild 34 : Abgasenschalldämpfer Aussenhaut korrodiert
