Bewertungsgutachten Maschinen

Besichtigung	08.04.2024 um 13:10 Uhr Gemeinde Rimsting Bauhof, Finsterleiten 4, 83253 Rimsting

Objektart	Landmaschine
Einsatzart	Grünlandtechnik/ Futtererntetechnik
Maschinenart	Frontmäher
Hersteller / Fabrikat	Staiger Ferrari
Typ	Turbo 4 HE
Maschinennummer	GF4KH56053
Dienst- / Eigengewicht	1270 kg
Farbe	Rot
Lackierung	Uni
Betriebsstunden abgelesen	4.957

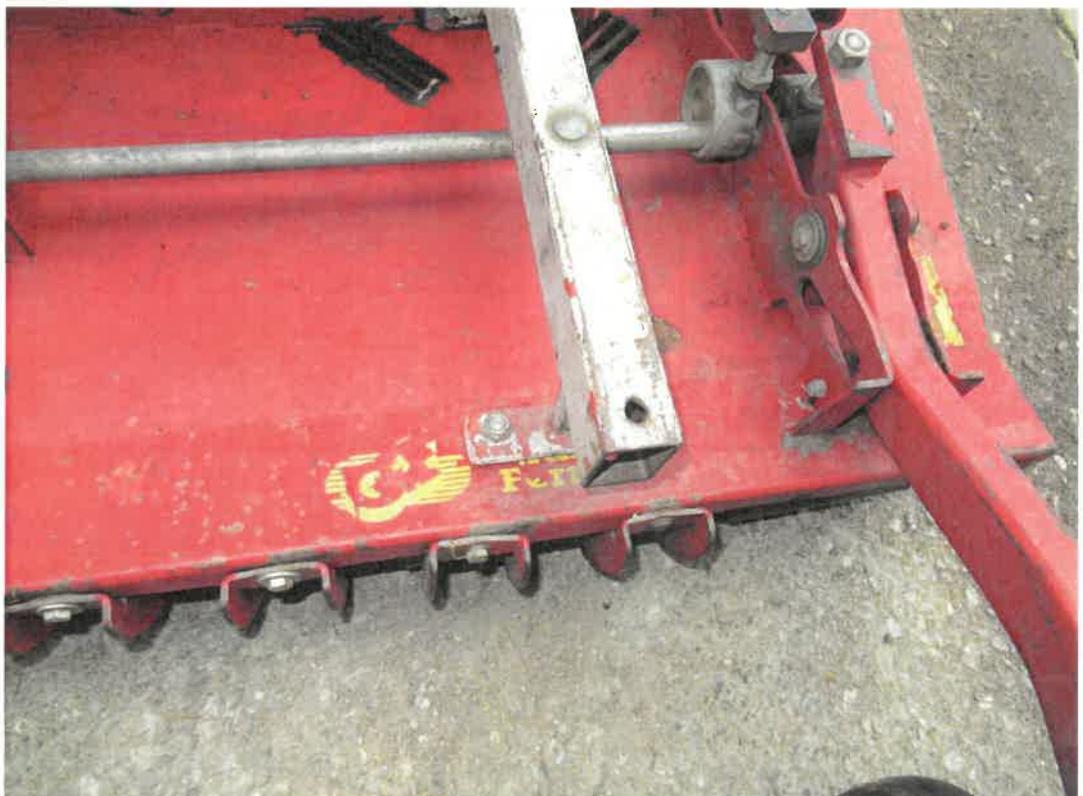
Bild 10 : Typschild Frontmäher fehlt (Austausch in 2008 erfolgt)

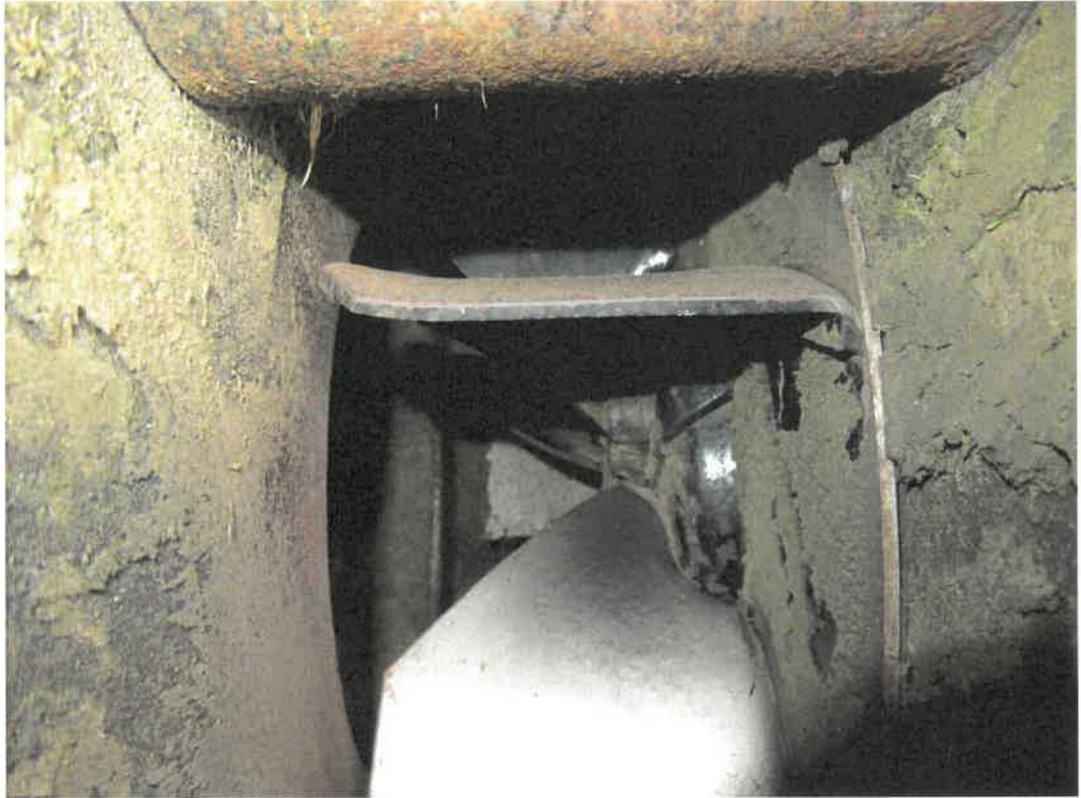
Bild 13 : Zustand Verschleiß der Windschaufeln

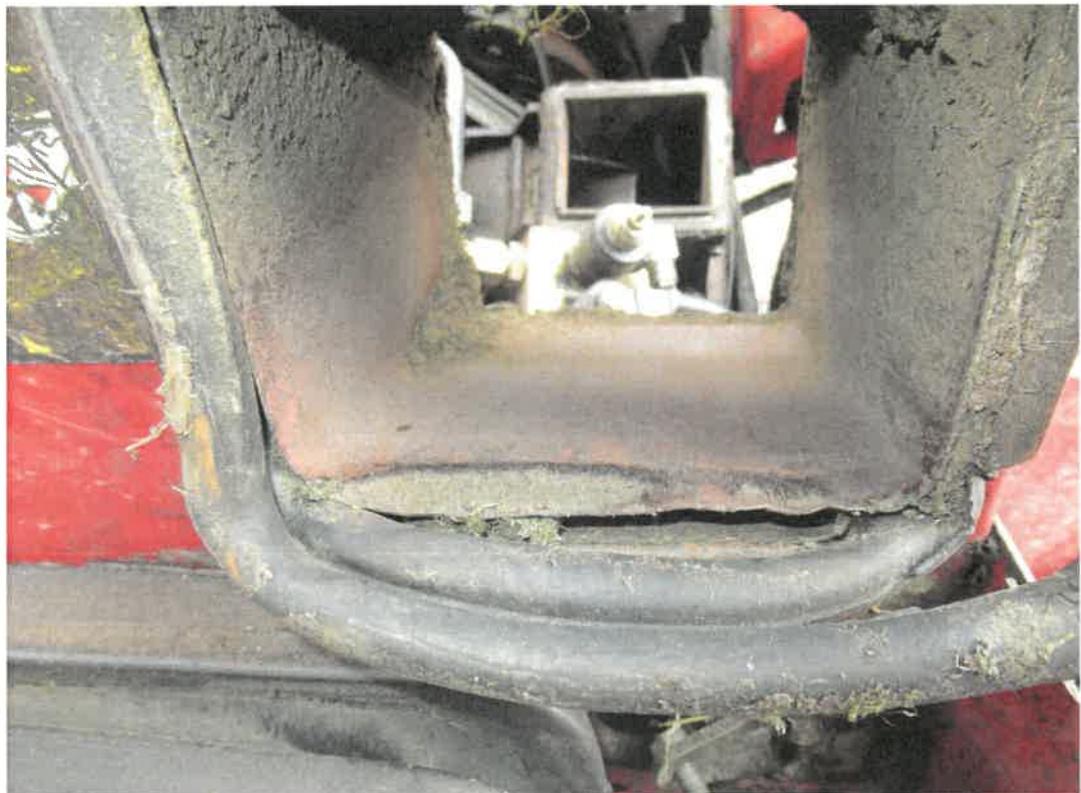
Bild 14 : Zustand Verschleiß Wurfschacht zur Grasfangbox

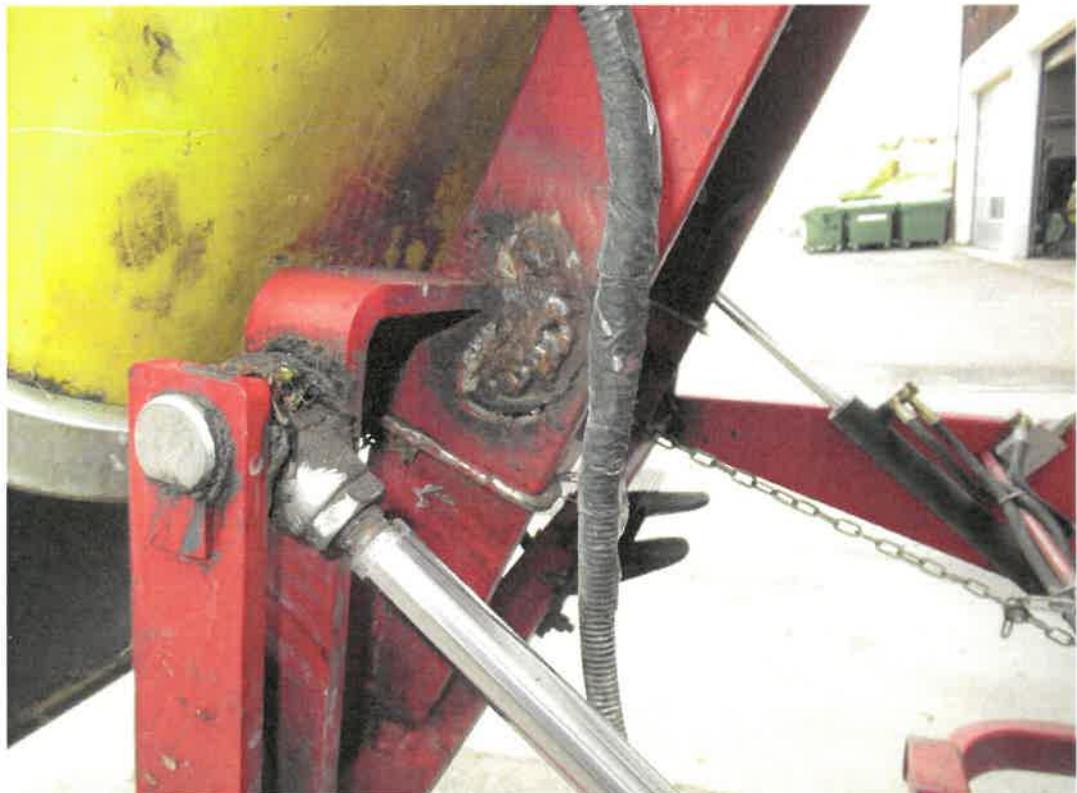
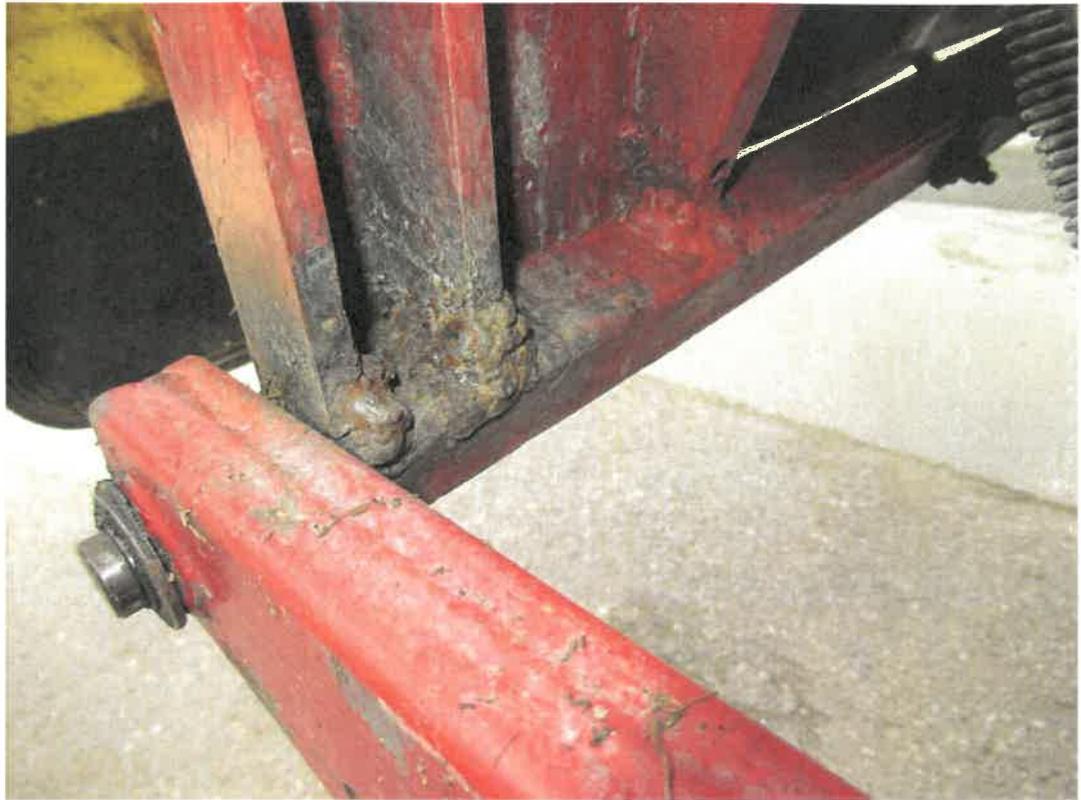
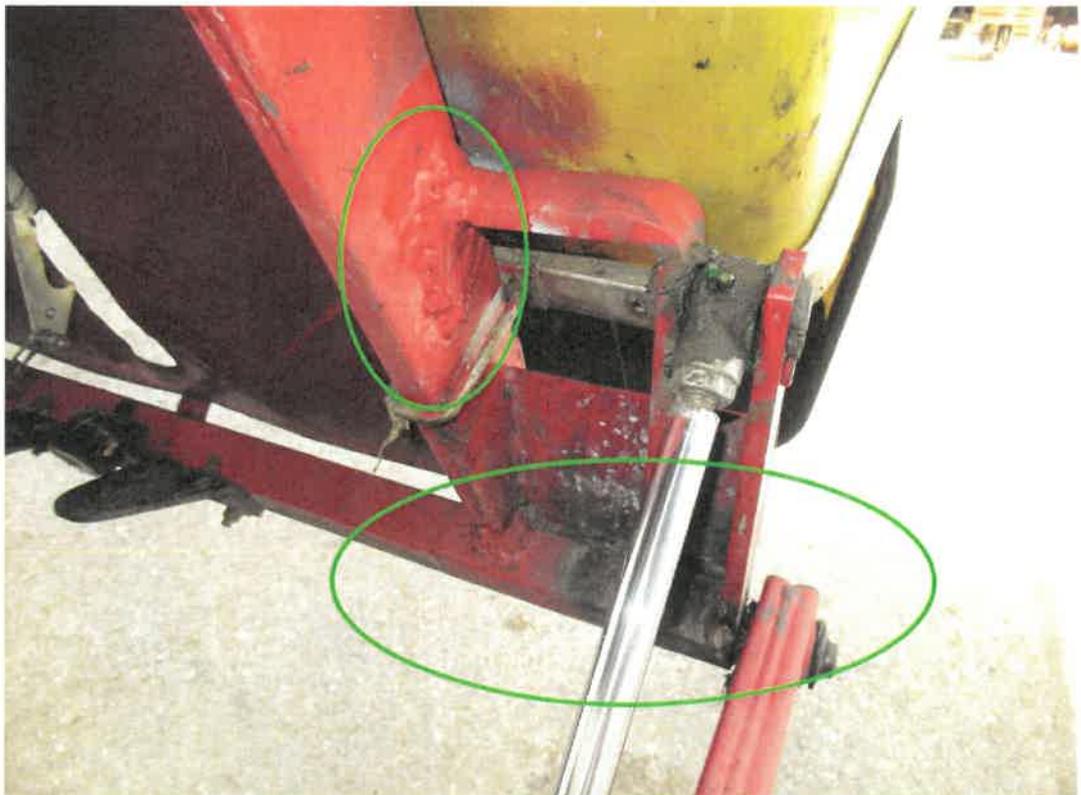
- Sonnenschutzdach mehrmals Halter eingerissen und geschweißt (Bild 26)
- Fahrersitzkissen porös eingerissen
- Kraftstofftank nach innen gezogen (Bild 25)
- Frontmäher Reparaturschweißungen
- Hochentleerung Rahmen mehrmals Reparaturschweißungen (Bild 16, 17, 18)
- Fahrtrieb hinten ölfleucht
- Felge Mähwerk vorn eingedrückt (Bild 31)

Bild 16 : Hochentleerung Rahmen mehrmals Reparaturschweißungen

Bild 17 : Hochentleerung Rahmen mehrmals Reparaturschweißungen

Bild 18 : Hochentleerung Rahmen mehrmals Reparaturschweißungen

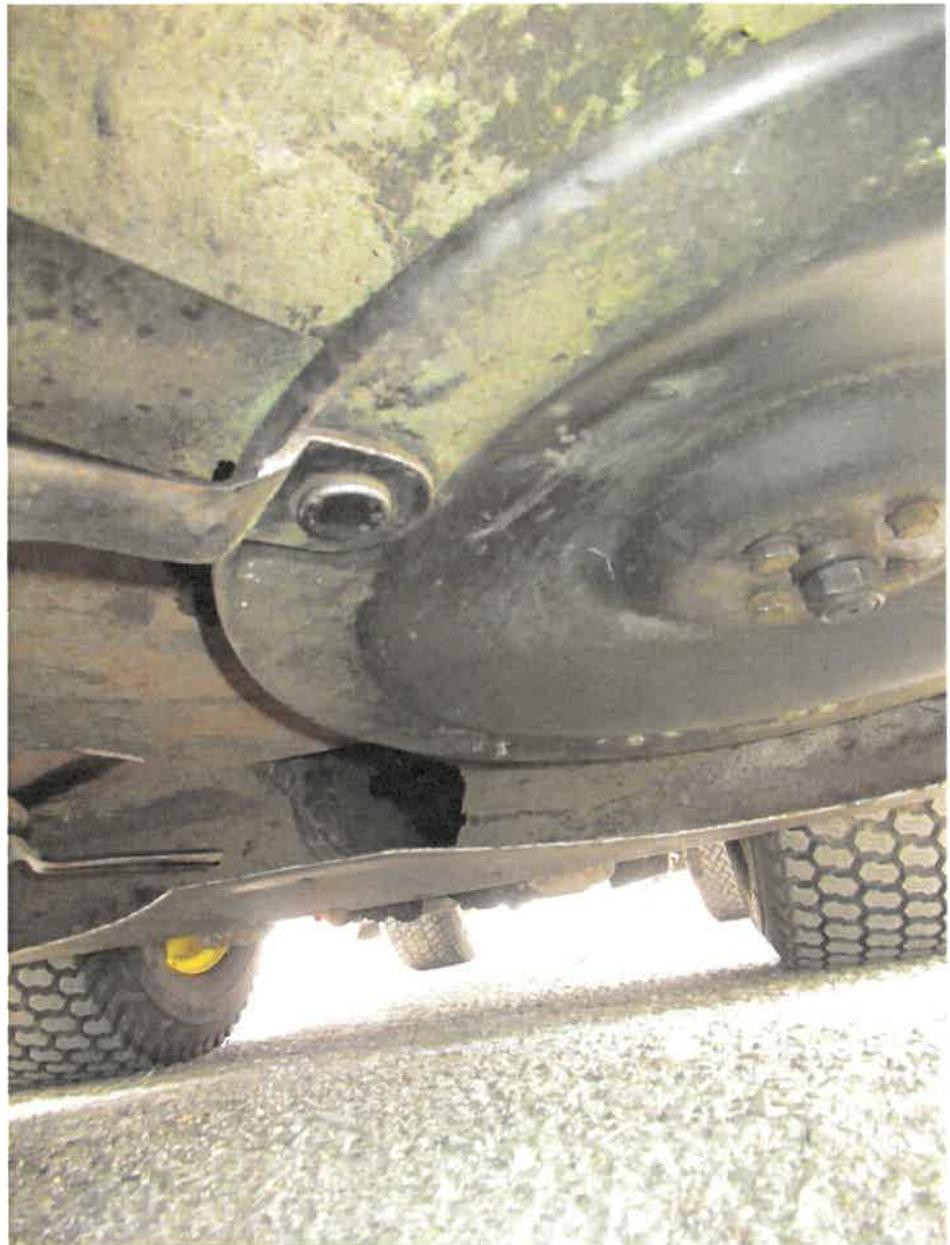
Bild 19 : Verschleiß Frontmähwerk unten

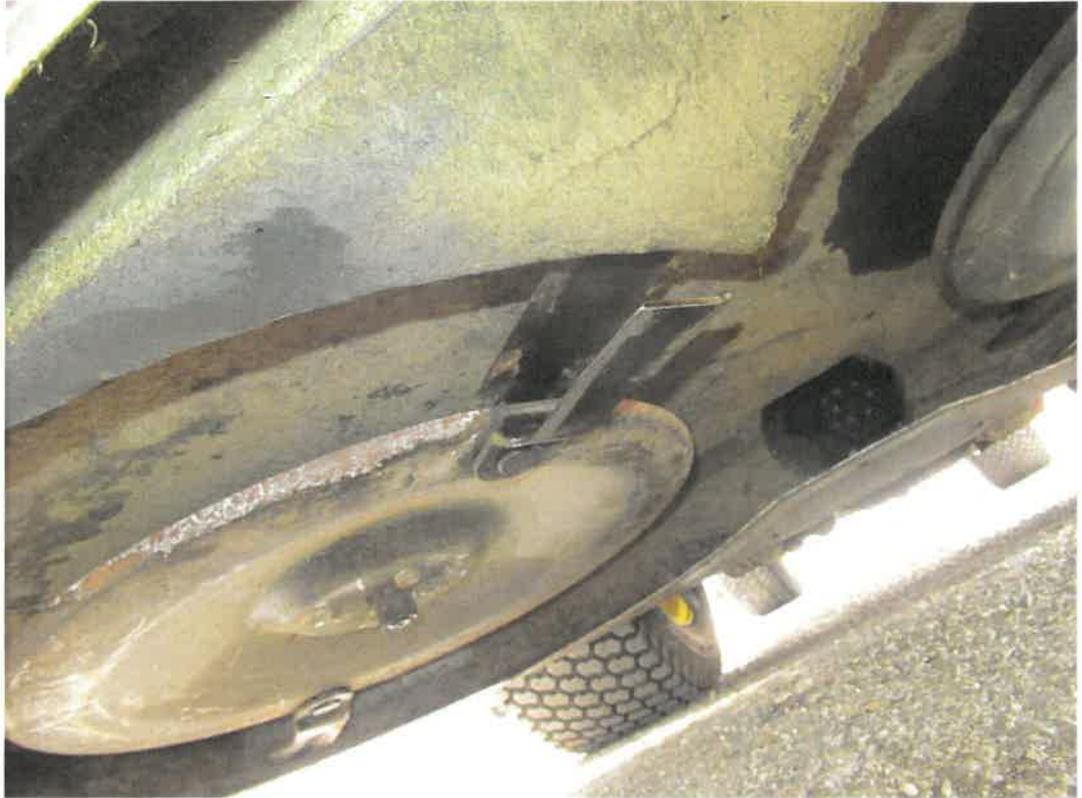
Bild 20 : Zustand Mähteller und Schneidmesser

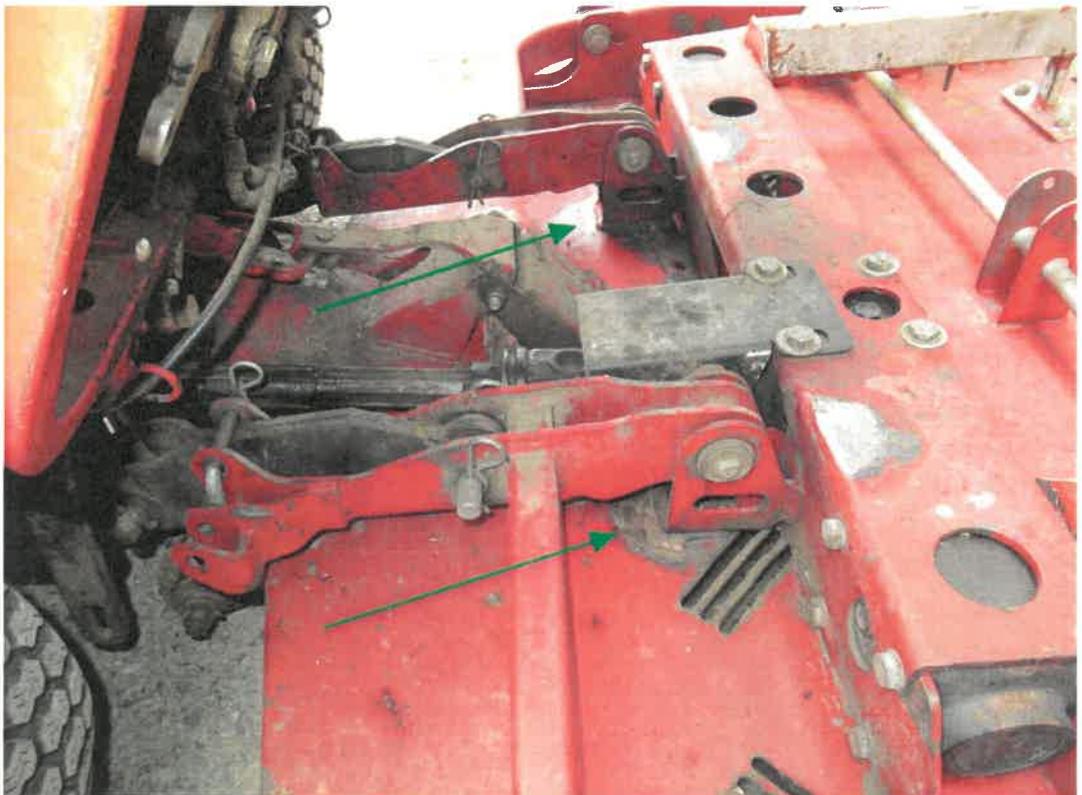
Bild 21 : Frontmäher Reparaturschweißungen exemplarisch

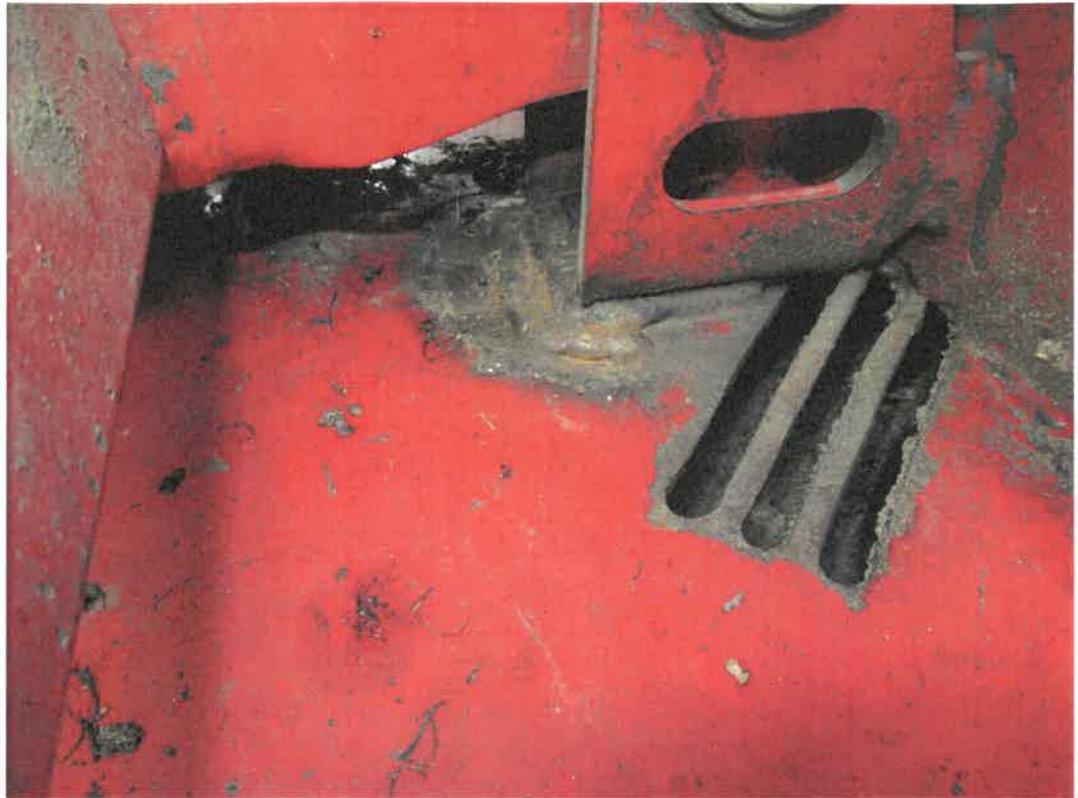
Bild 22 : Reparaturschweißung rechts

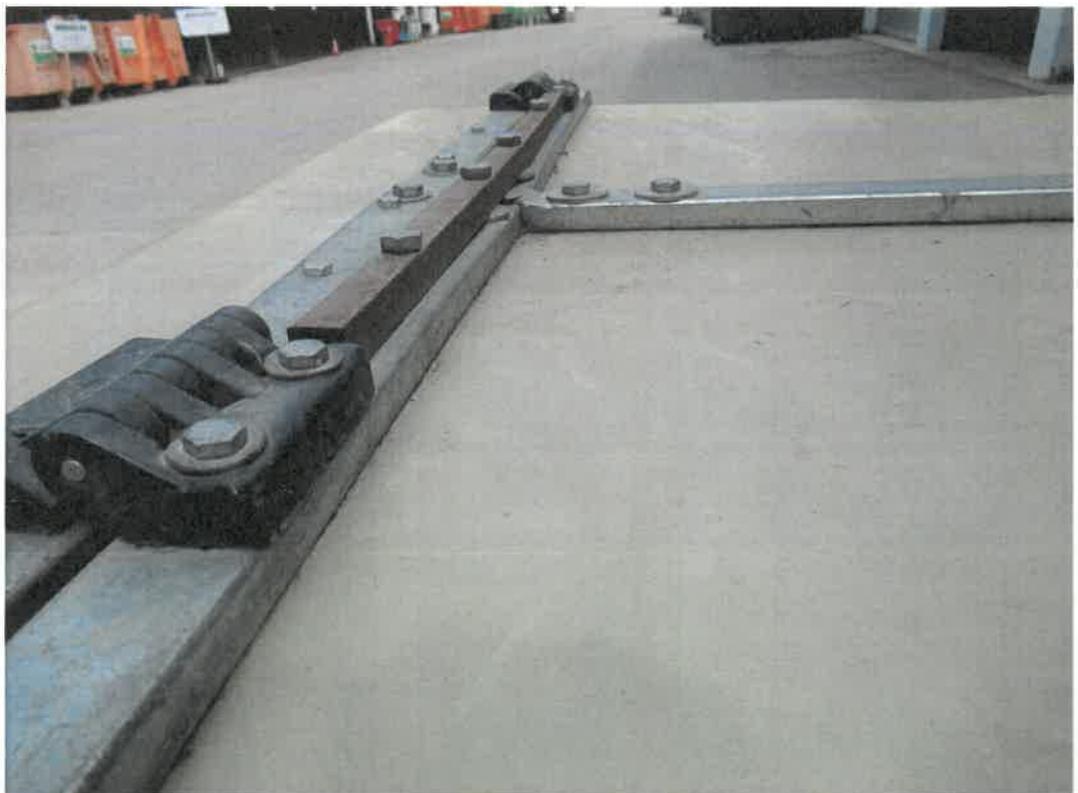
Bild 23 : Fangbox hinten Vierkantrohr instandgesetzt

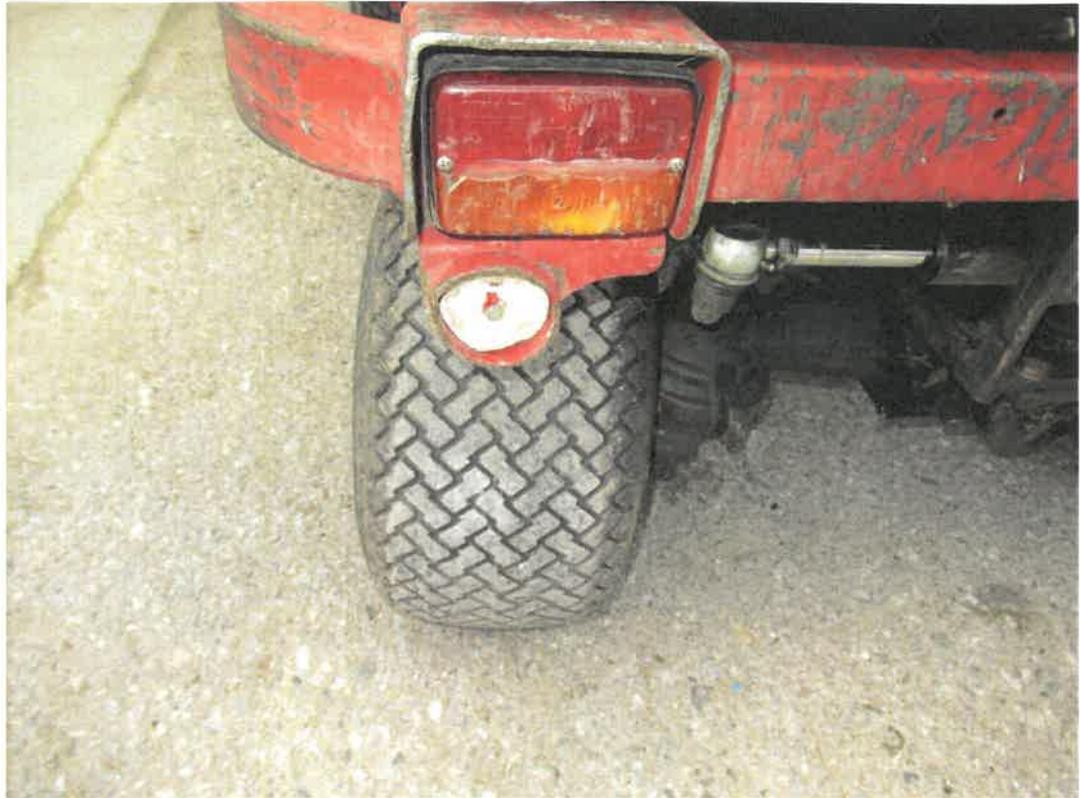
- Bezeichnung des Schadens / Rep.-Weg**
- Rückstrahler beidseitig gebrochen (Bild 24)
 - Rückleuchtenglas links gebrochen (Bild 24)
 - Glas Blinker / Standlicht vorn rechts gebrochen (Bild 28)
 - elektrisches Kabel im Bereich der Hinterachse durchtrennt

Bild 24 : Rückleuchtenglas links gebrochen
Rückstrahler beidseitig gebrochen

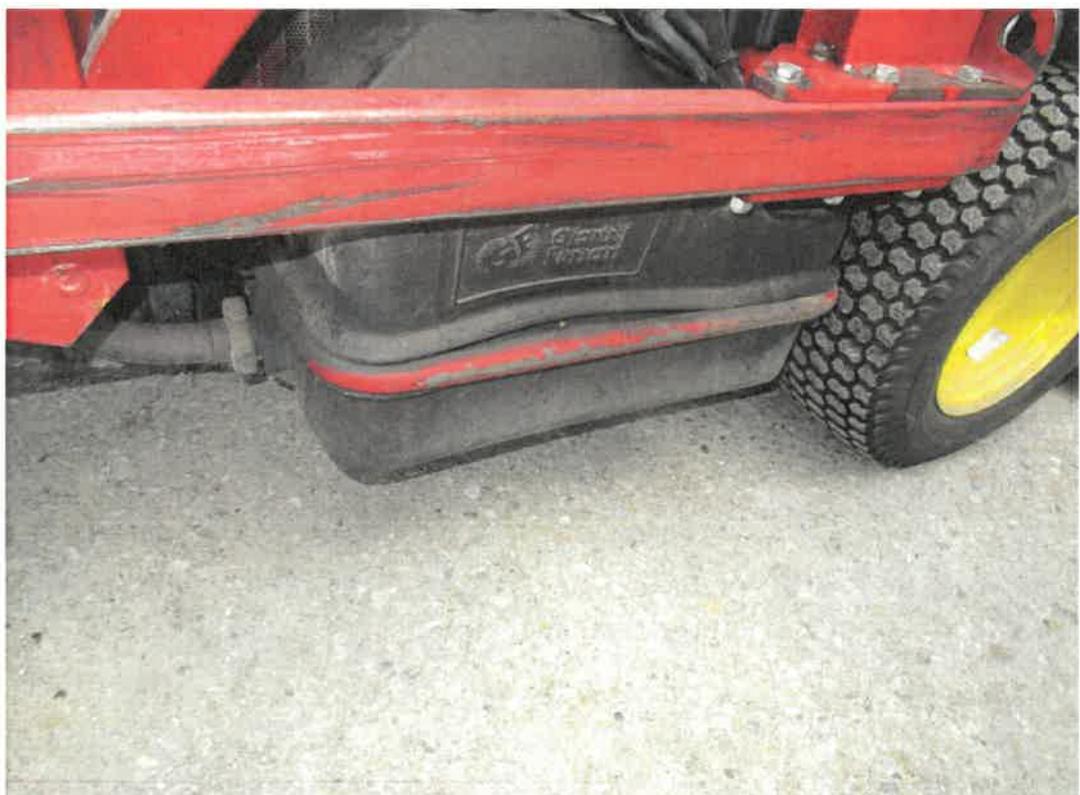
Bild 25 : Kraftstofftank nach innen gezogen

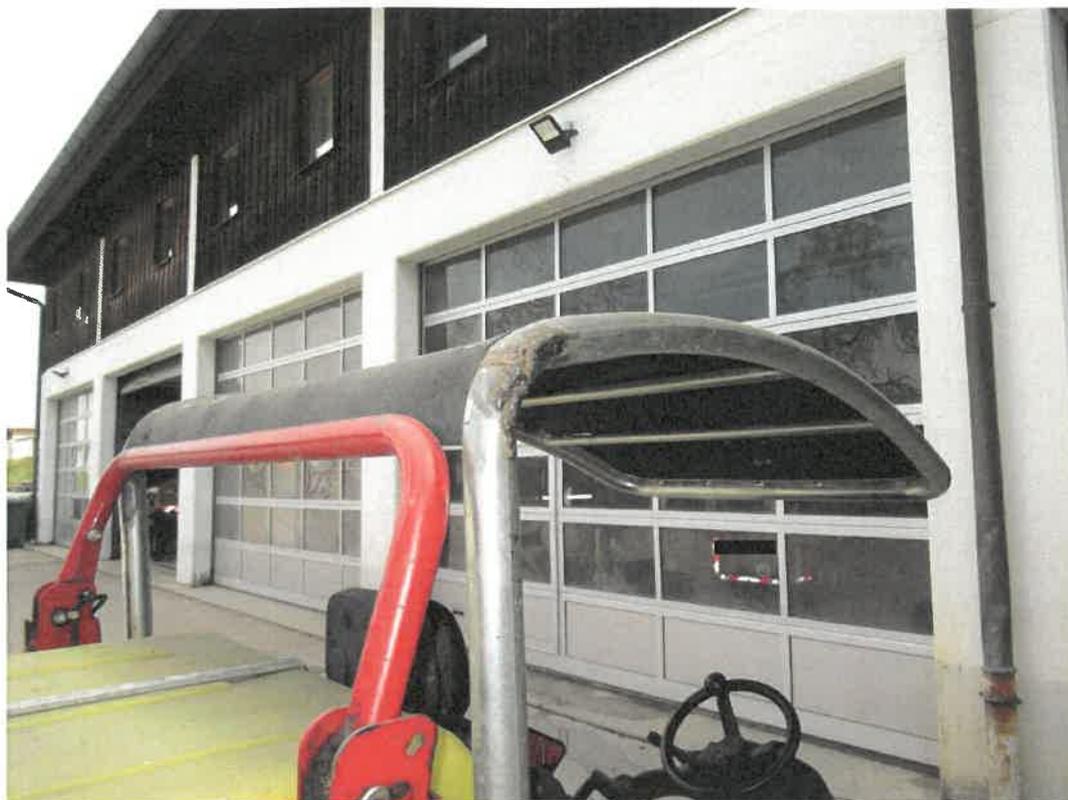
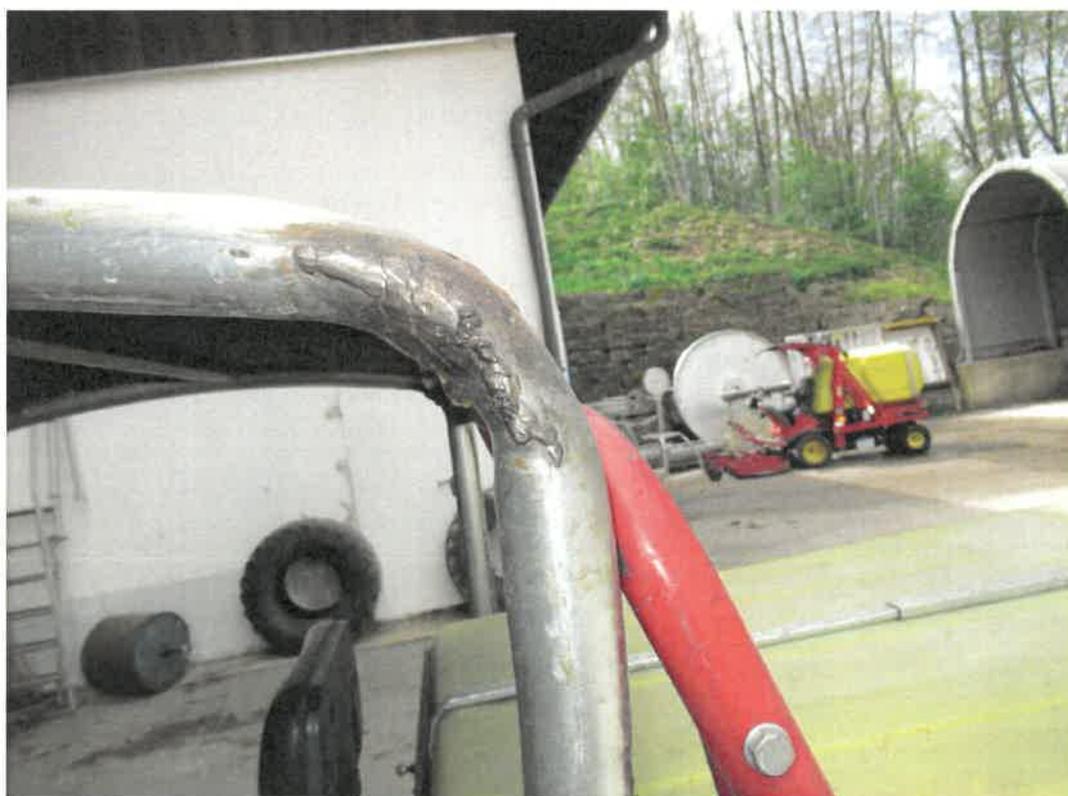
Bild 26 : Sonnenschutzdach mehrmals Halter eingerissen und geschweißt

Bild 27 : Sonnenschutzdach mehrmals Halter eingerissen und geschweißt exemplarisch

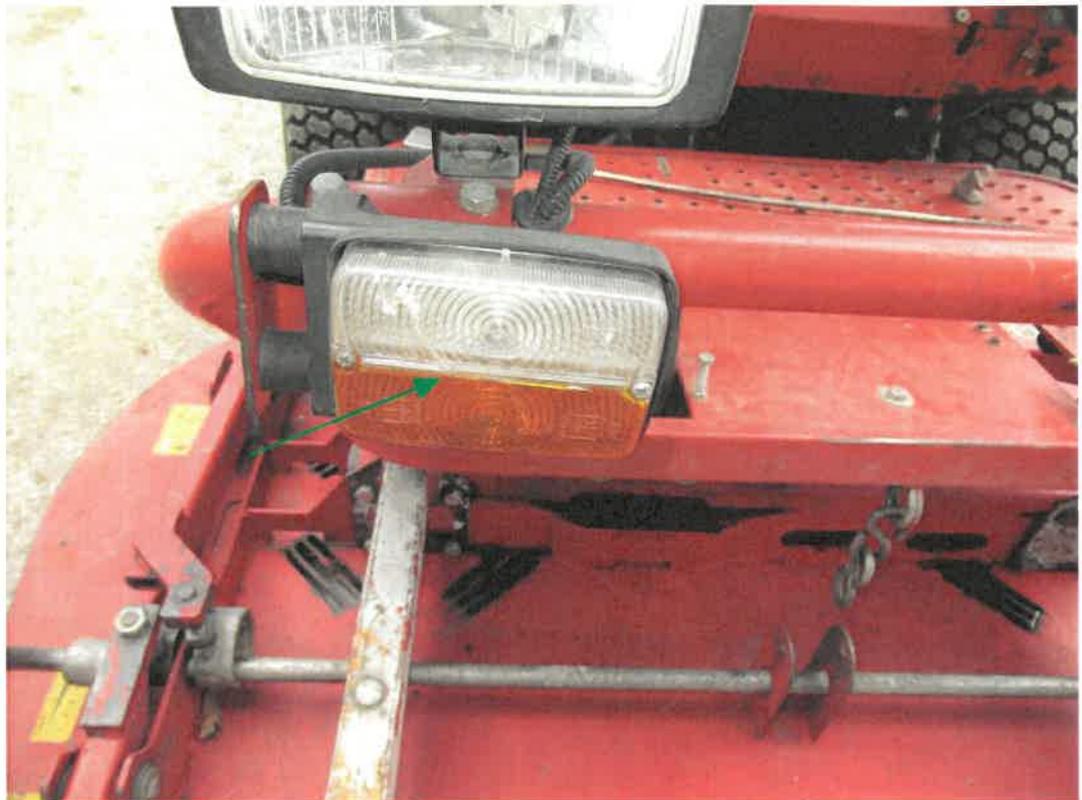
Bild 28 : Glas Blinker / Standlicht vorn rechts gebrochen

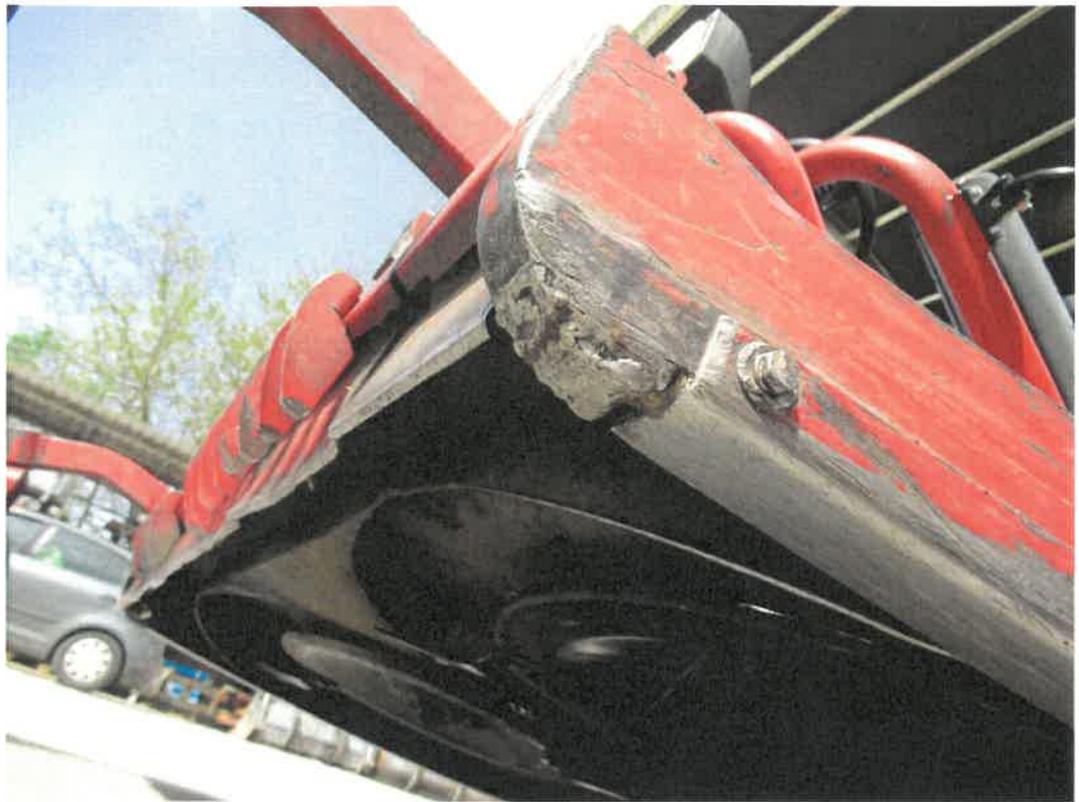
Bild 30 : Aufschweißungen am Frontmähwerk vorn exemplarisch

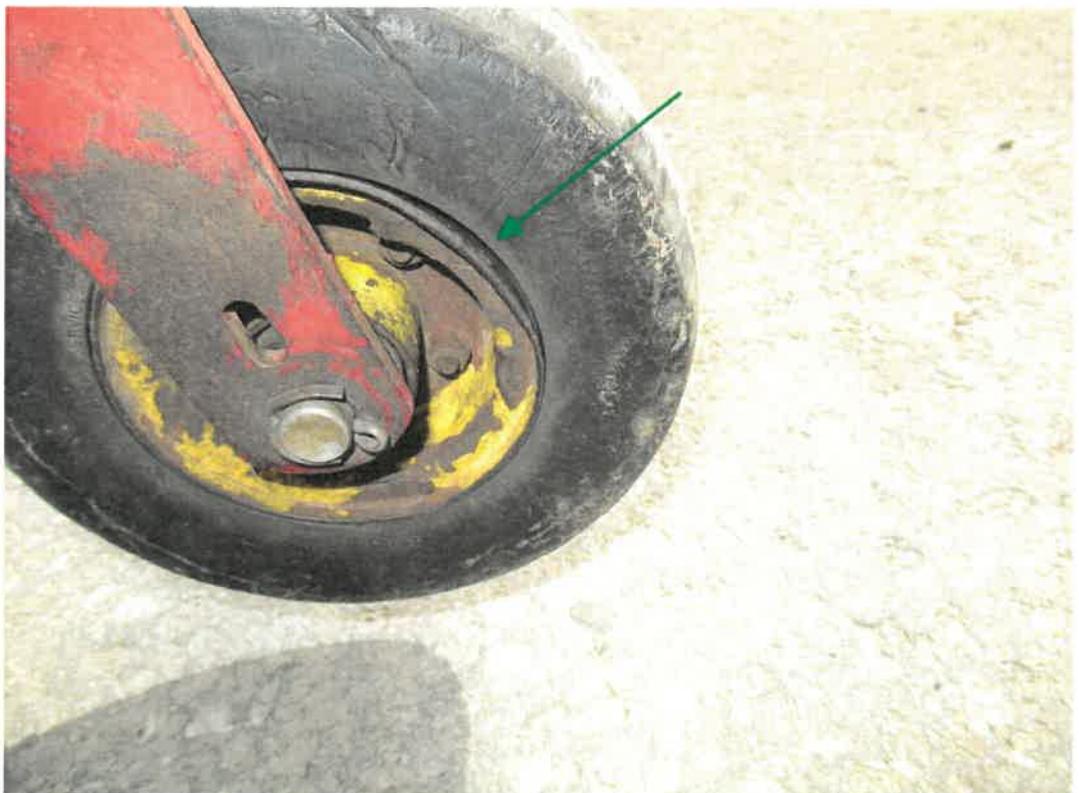
Bild 31 : Felge Mähwerk vorn eingedrückt

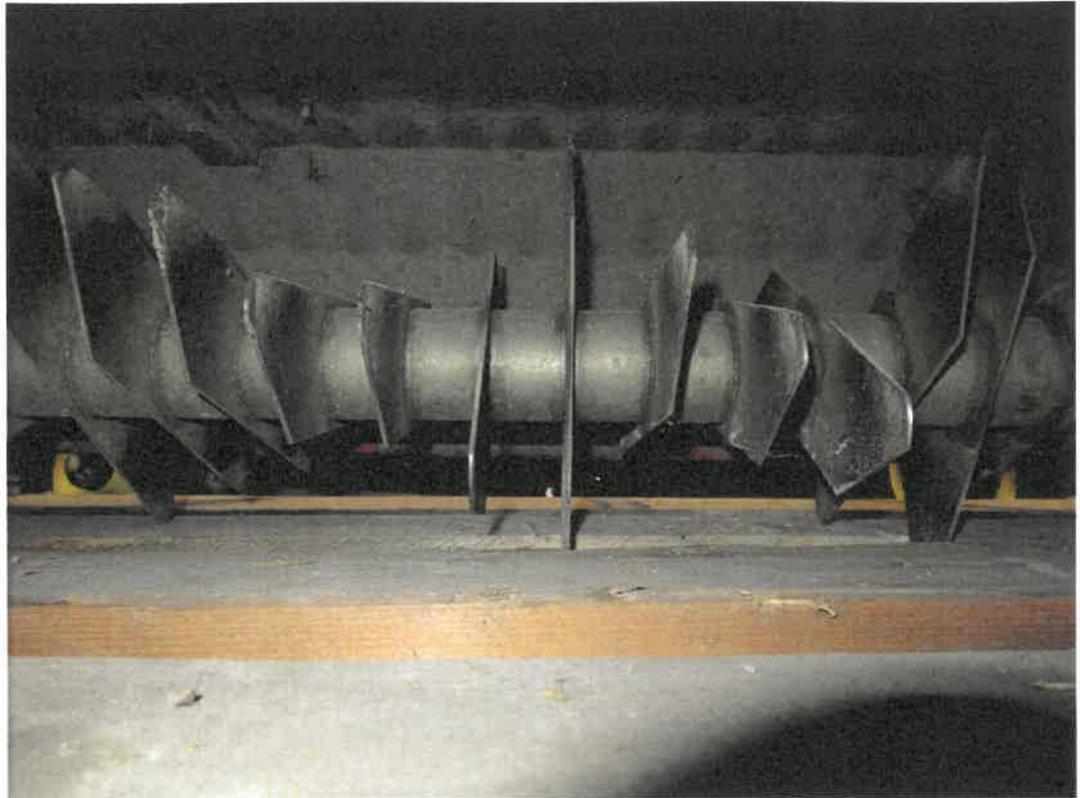
Bild 34 : Verschleiß der Vertikutiermesser

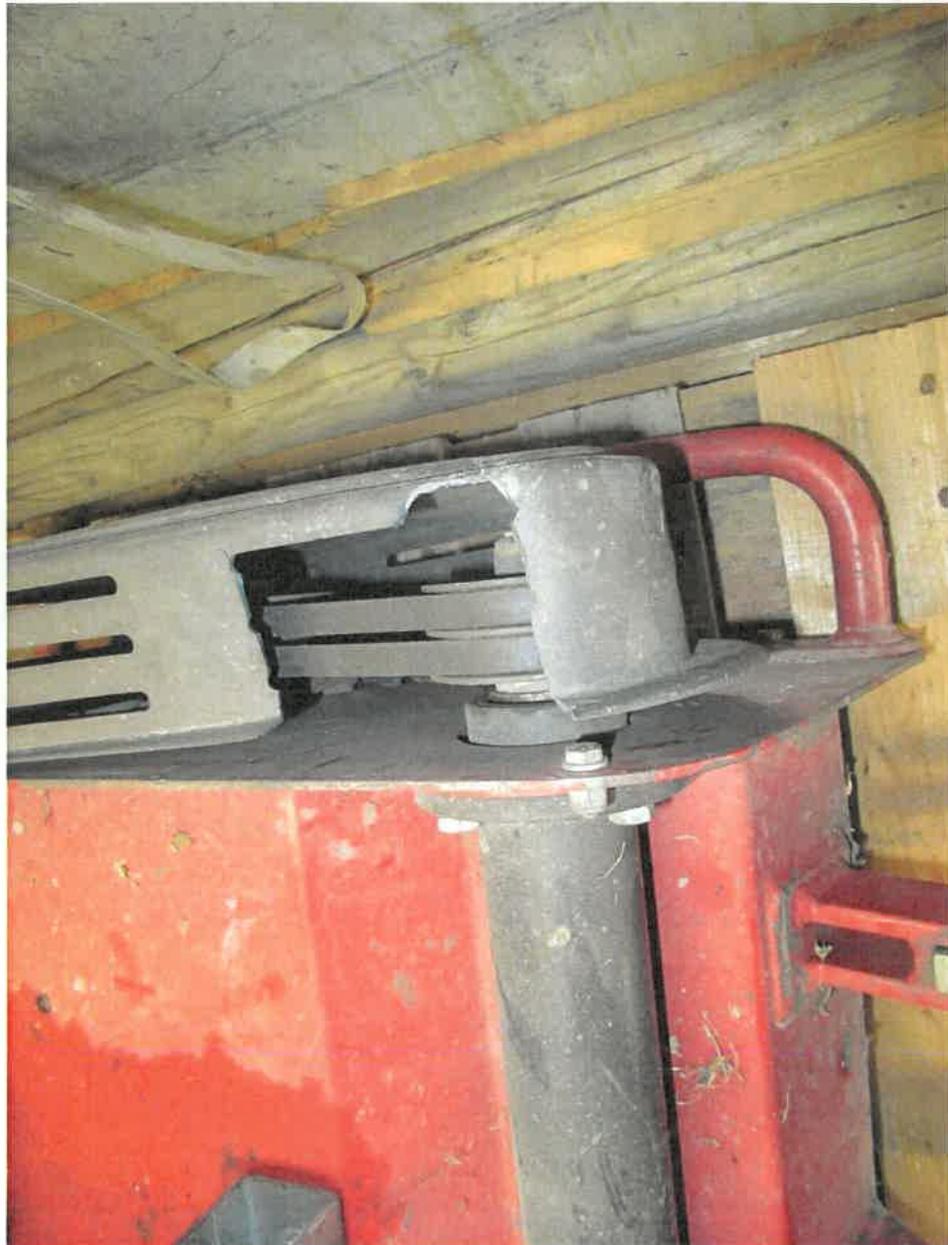
Bild 35 : Keilriemenabdeckung Vertikutierer gebrochen

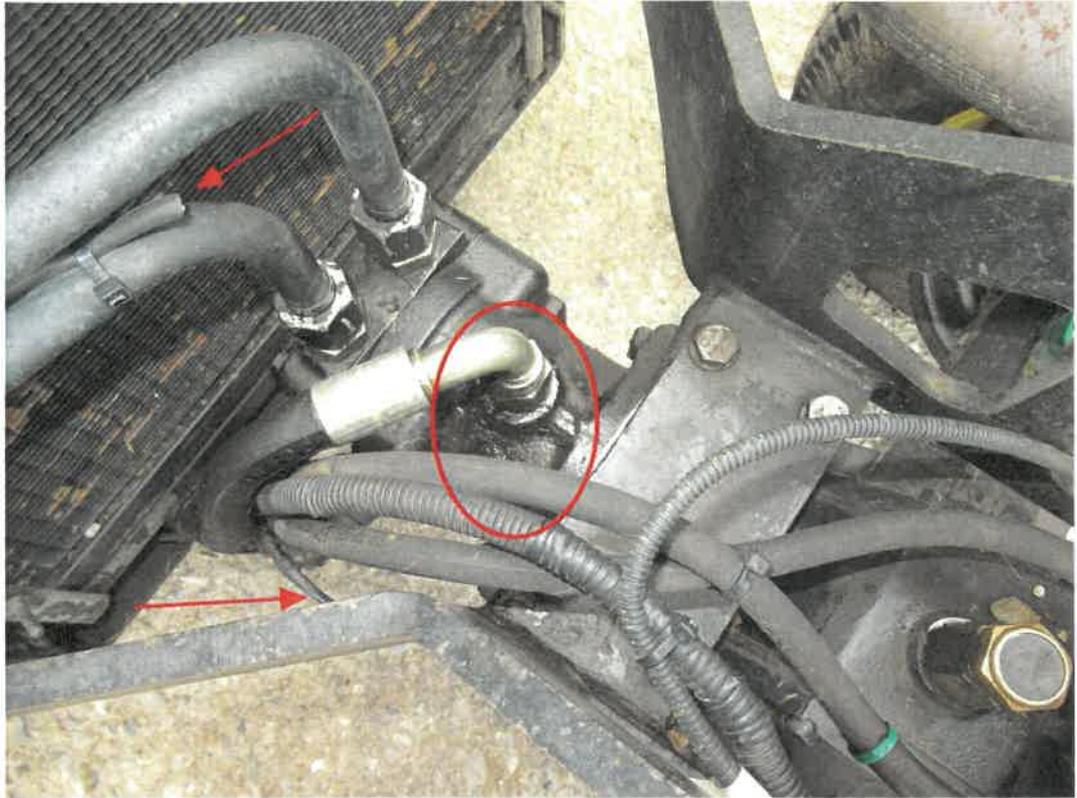
Bild 36 : elektrisches Kabel im Bereich der Hinterachse durchtrennt, Fahrtrieb ölflecht
