BEWERTUNG

DM12212588FS

Betreff : Fahrzeugbewertung
Auftraggeber : Stadt Sonthofen Bauhof
Auftragsdatum : 21.11.2022
Bewertungsdatum : 21.11.2022
Hersteller : MAZDA
Typ : BT-50 / XL-Cab Midland
Fahrzeughalter : Stadt Sonthofen Bauhof, Rathausplatz 1, 87527 Sonthofen
Amtliches Kennzeichen : OA-B 1009

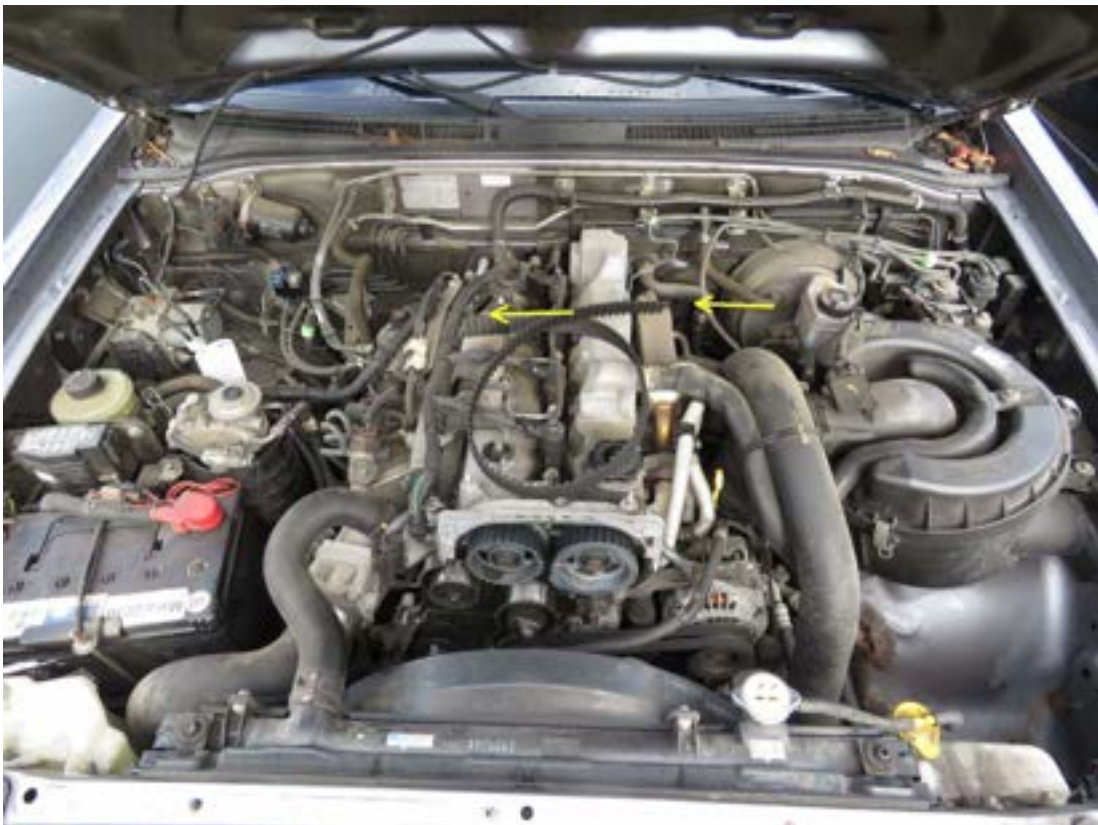
Unreparierte Vorschäden : Motorschaden - Zahnriemen gerissen
 Stoßfänger vorne links und rechts angeschrammt
 Radhaus vorne links und rechts durchgerostet
 Heckklappe flächig verformt
 Abschlussblech verformt
 Seitenteil hinten rechts verformt
 Türe hinten rechts angeschrammt

Bild Nr: 7 Zahnriemen gerissen

Bemerkungen : Überschlägige Kalkulationskosten für die Instandsetzung des
Motors und die durchgerosteten Karosseriebleche ca. 15.000,00 €.

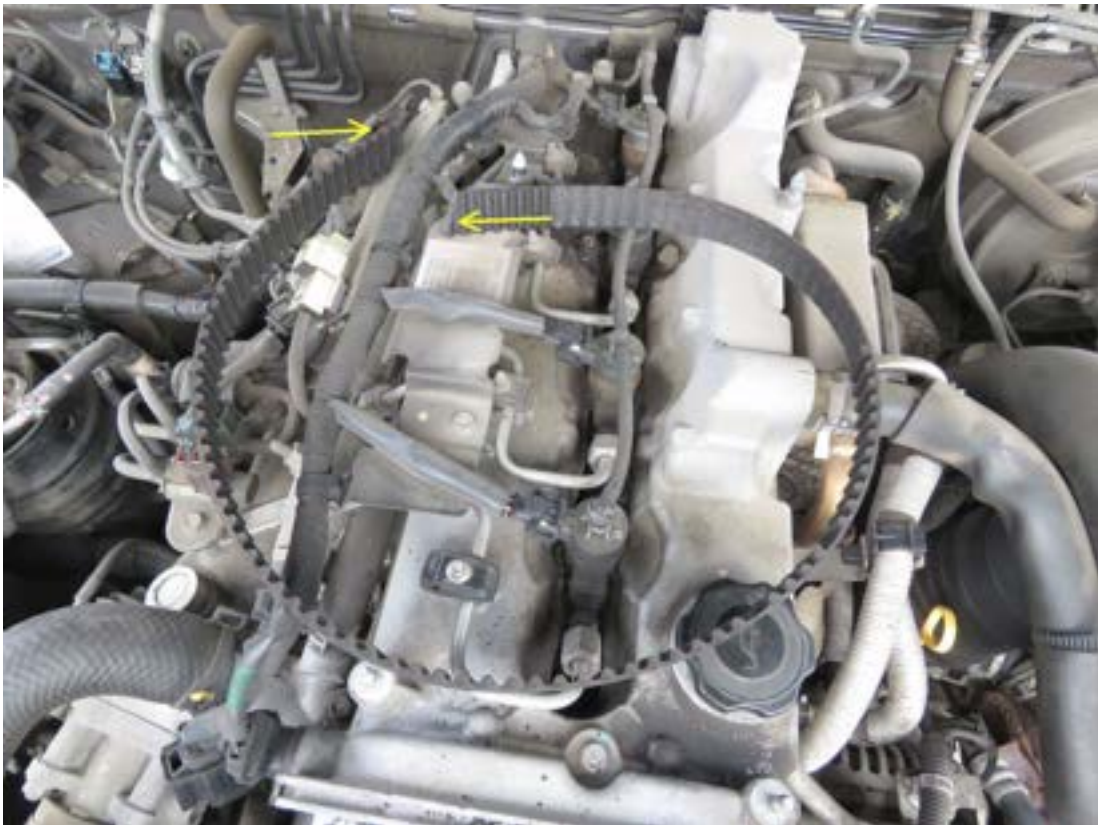
Bild Nr: 8 Zahnriemen gerissen

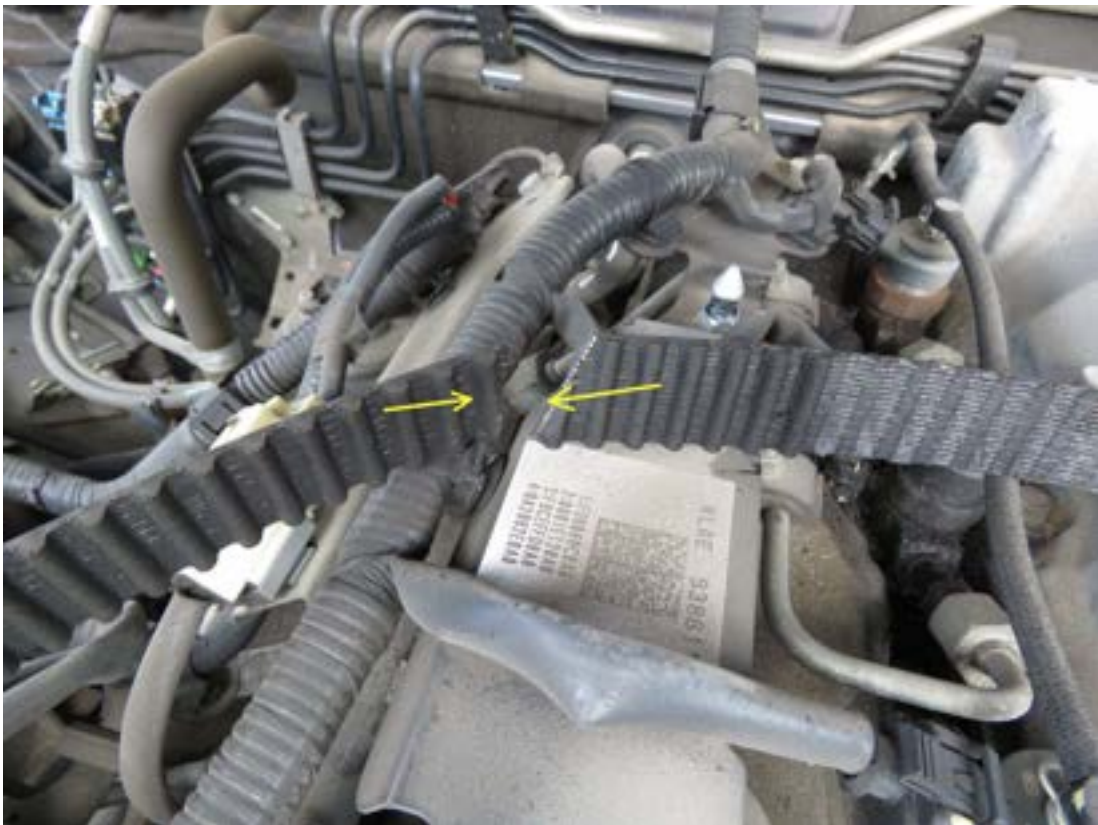
Bild Nr: 9 Zahnriemen gerissen

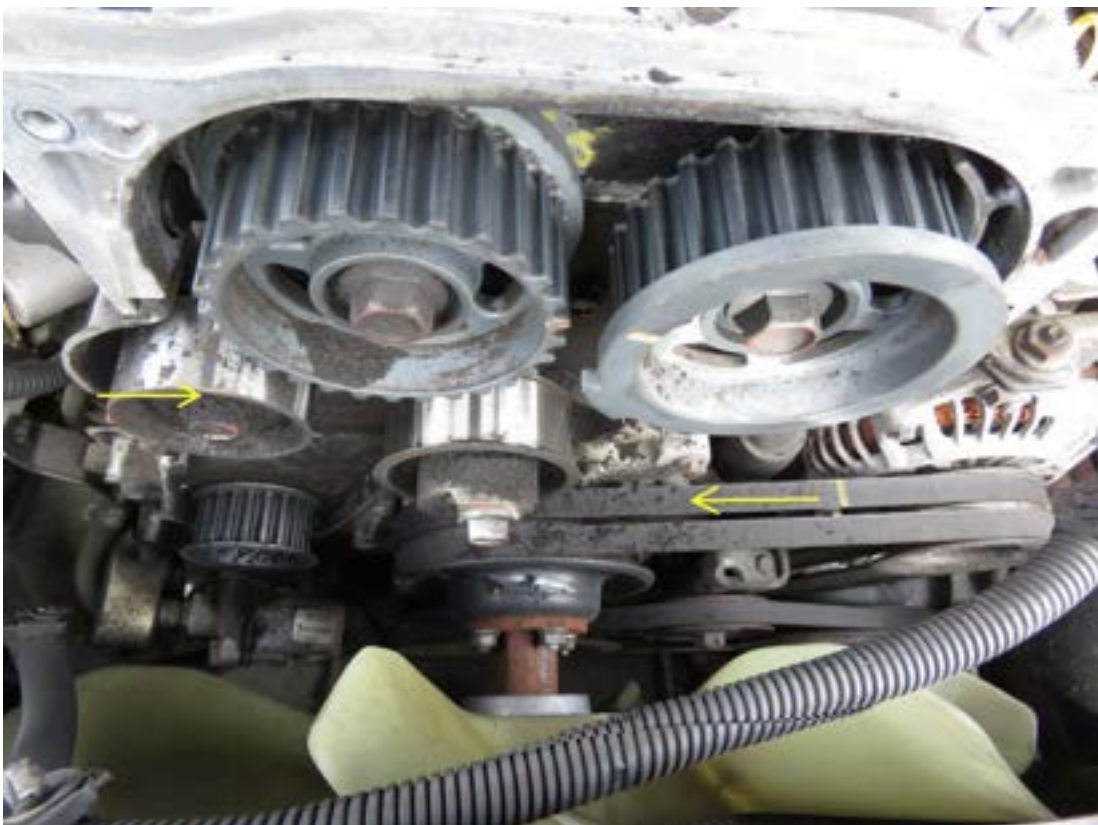
Bild Nr: 10 Zahnriemen gerissen

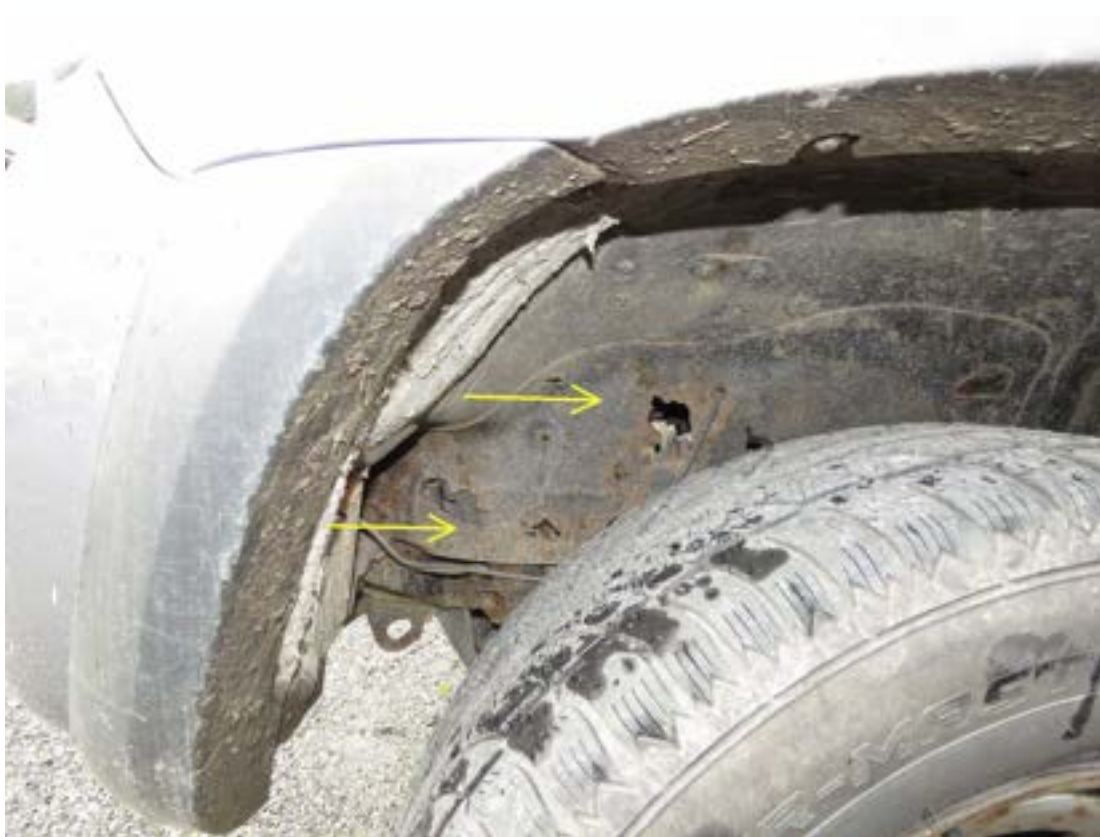
Bild Nr: 12 Radhaus vorne links durchgerostet

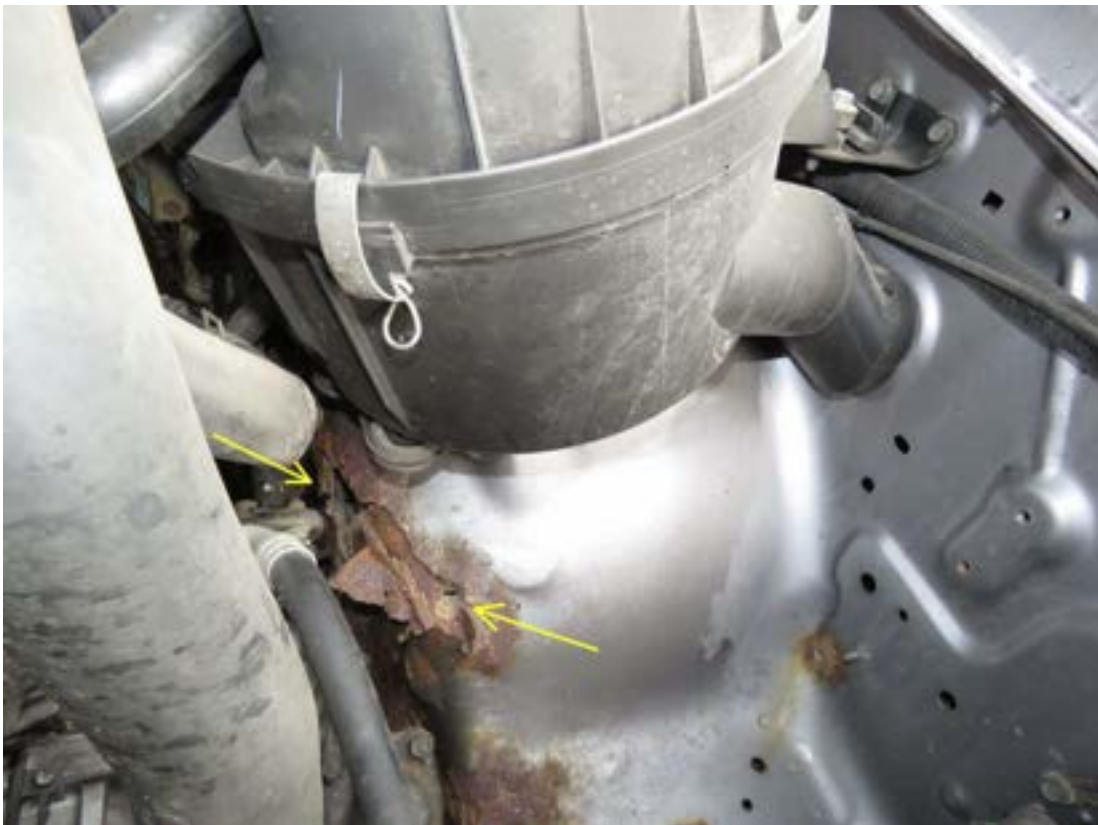
Bild Nr: 13 Radhaus vorne links durchgerostet

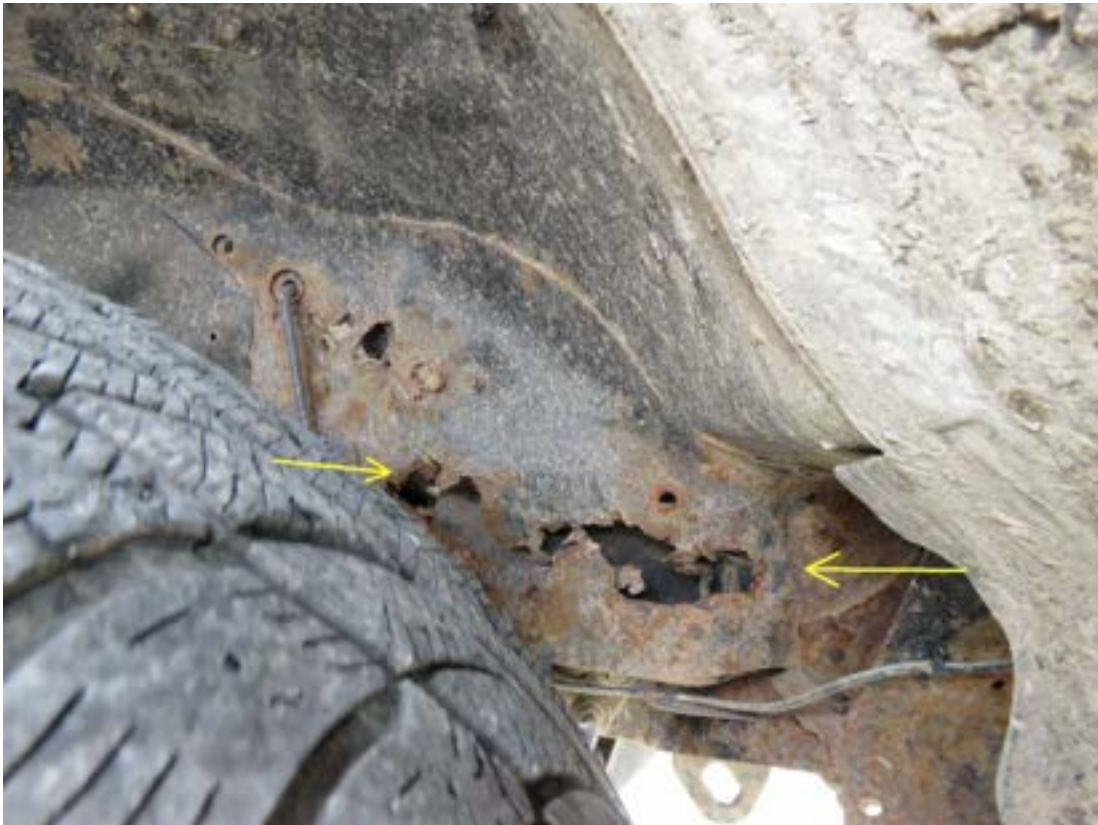
Bild Nr: 23 Radhaus vorne rechts durchgerostet

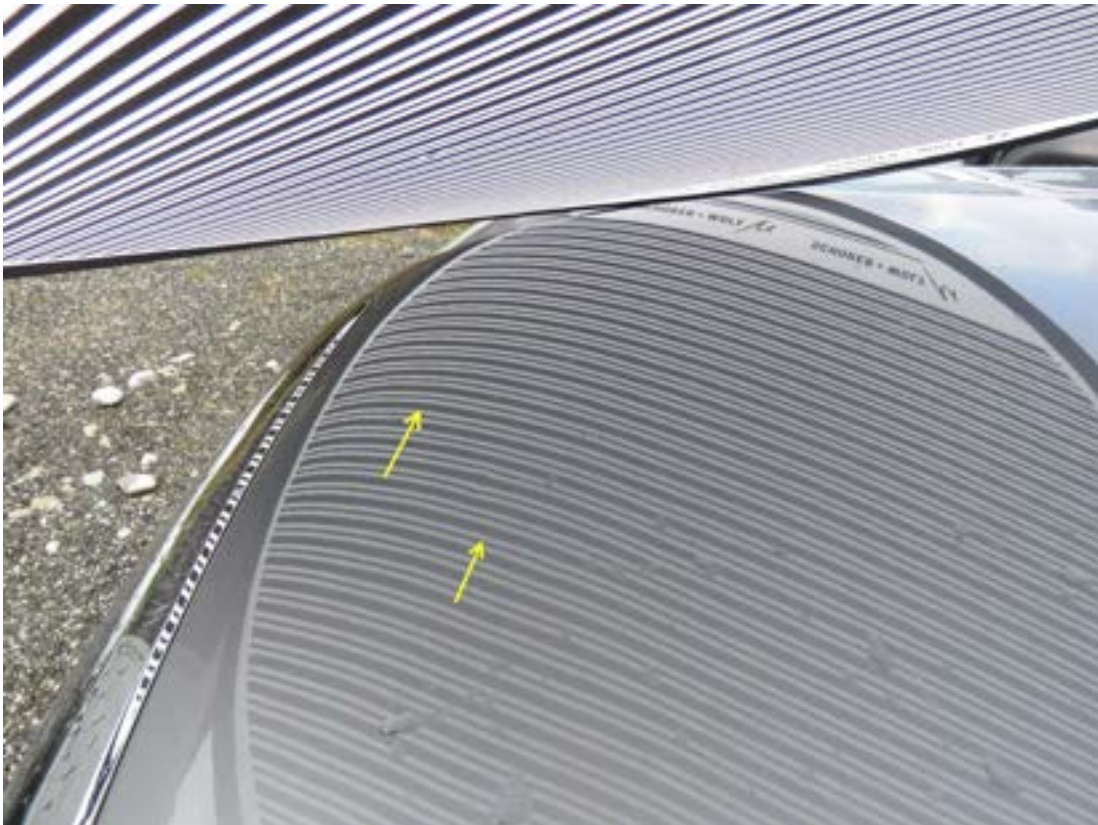
Bild Nr: 28 vereinzelte Dellen
