Erstellungsdatum: 21.12.2023
Besichtigungsdatum: 20.12.2023
Protokoll-Nummer: 3018-2023
Sachverständiger: GM / TK

Expertise PKW
Vertragsnummer: **833 - VD 84**

FIN: **833**
Kennzeichen: **ohne**

Sachverständige Feststellungen

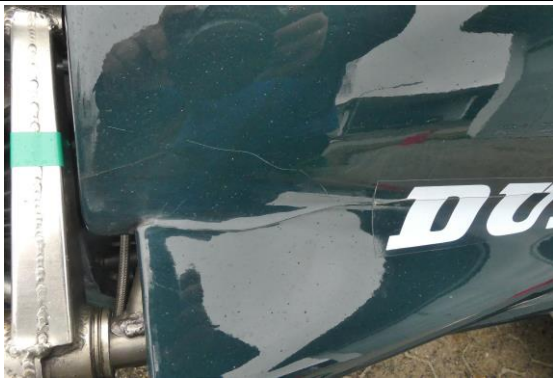
Nr. Bauteilgruppe	Beschreibung	Rep.-kosten	Minderwerte
1 Rahmen	ohne Korrosion und Verformung, augenscheinlich im guten Zustand		
2 Getriebe	Schaltung / Synchronisierung konnte nicht geprüft werden		
3 Motor	Risiko Motor, da kein Motorlauf möglich		
4 Ausstattung	sämtliche Bedienelemente in funktionsfähigem Zustand		
5 Karosserie	Verkleidung mehrmals gerissen / gebrochen, inst.	1.100 €	800 €
6			
7			
8			
9 Anhänger:			
10 Unterlagen	keine Fahrzeugpapiere vorhanden, Einzel-Gutachten erstellen	150 €	150 €
11 Rahmen	mehrmals geschweißt		
12 Radhaus	Radhaus rechts verformt, inst. / lackieren	300 €	200 €
13 Verkleidung	Seitenverkleidung verformt	200 €	100 €
14			
15			
16			
17			
18			
19			
20			
21			
22			
23

Verkleidung gerissen

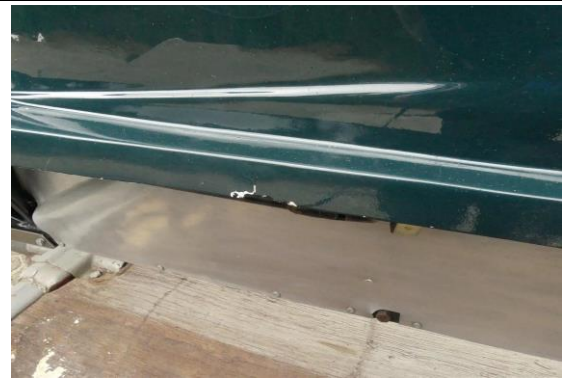
Verkleidung gebrochen

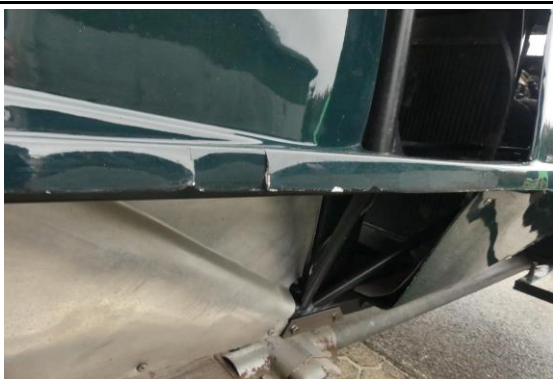
Verkleidung gebrochen

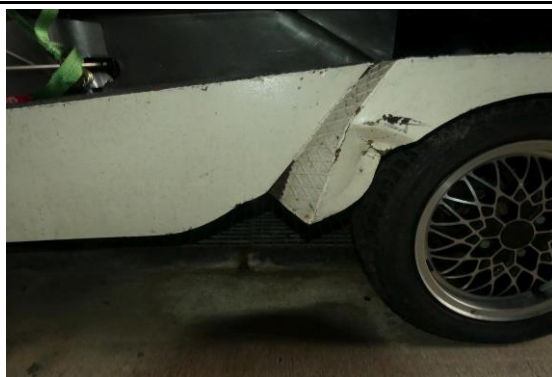
Radhaus verformt

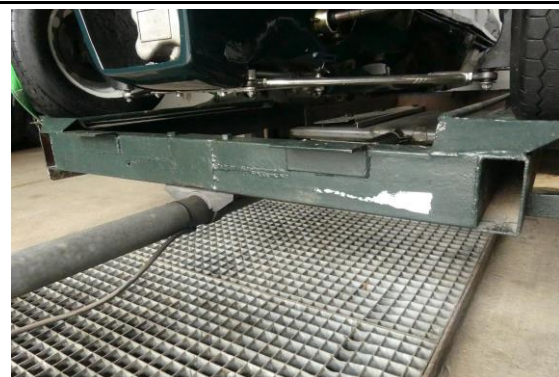
Rahmen geschweißt
