## Bewertungsgutachten

**Kennzeichen** VS VS2310 **FIN** UU1HSDACN45845178

Fahrzeugart	Personenkraftwagen
Hersteller	DACIA (RO)

Typ / Verkaufsbezeichnung	SD / Duster dCi 110 FAP 4x4 Prestige
Aufbauart	Geländewagen
HSN / TSN	8212 / ABD
Fahrzeug-Ident.-Nr.	UU1HSDACN45845178
Türen	5
Sitzplätze	5
Farbe	BLANC GLACIER
Polster	Kunstleder
Energiequelle / Kraftstoff	Diesel
Motorart / Zylinderanzahl	Reihenmotor / 4
Leistung / Hubraum	81 kW / 1461 cm <sup>3</sup>
Schadstoffklasse	EURO5;A;PI/CI; M, N1 I
Getriebe / Gänge	Schaltgetriebe / 6
Felgen	Leichtmetall
Km-Stand abgelesen	91.741

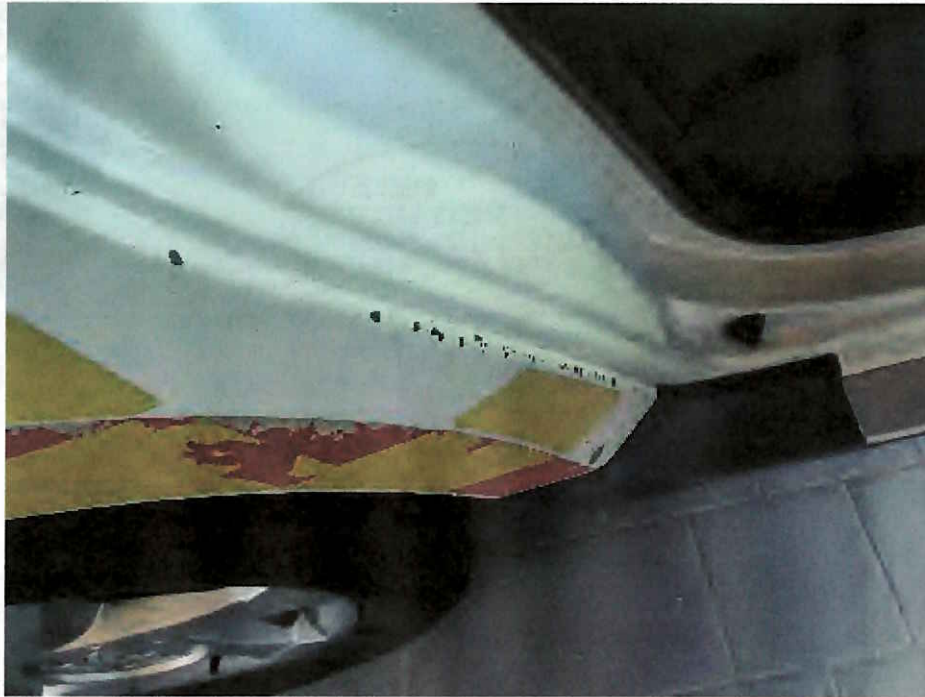
Bild 7 : Radlauf hinten rechts Lackschaden und Stauchungen

Radlauf hinten rechts Lackschaden und Stauchungen, instandsetzen (Bild 7, 8); Radlauf hinten links Lackschaden, Rost und Stauchungen, instandsetzen (Bild 10, 11, 12, 15); Stoßfänger vorne gestaucht und verformt, erneuern (Bild 20, 21); Stoßfänger hinten gestaucht und verschrammt, erneuern; Tür vorne rechts geknickt/ Delle, instandsetzen (Bild 31); Delle Dachrahmen rechts, drücken (Bild 30).

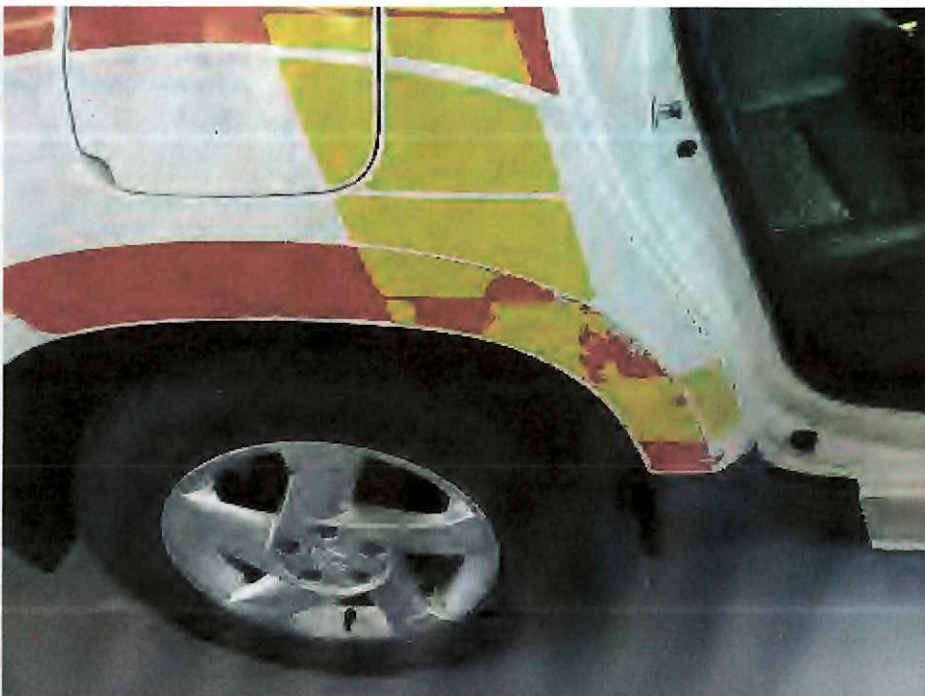
Bild 8 : Radlauf hinten rechts Lackschaden und Stauchungen

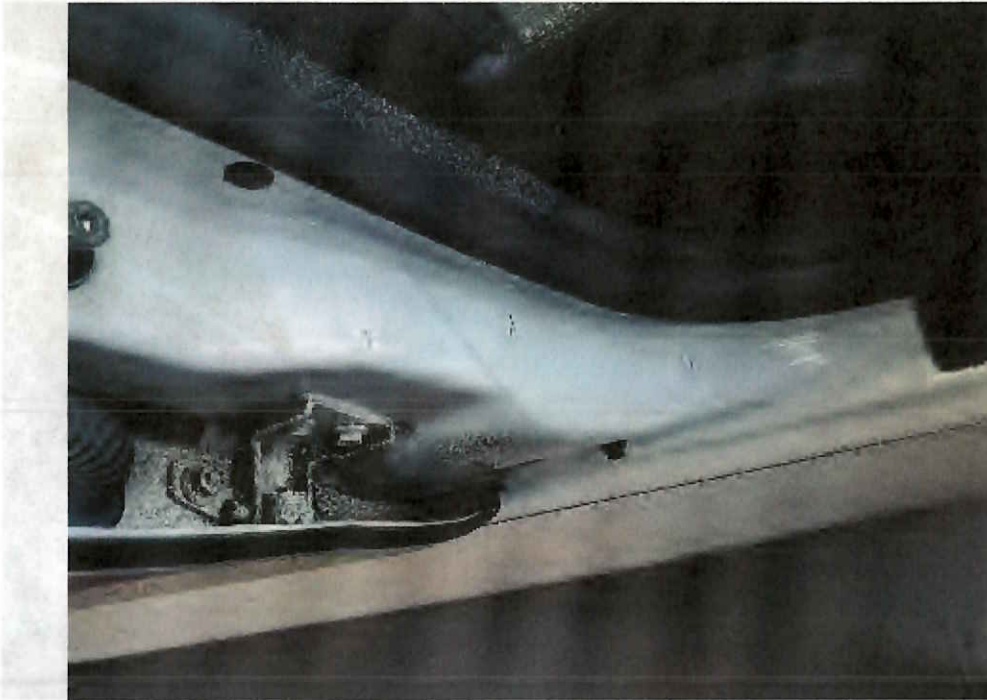
Bild 9 : Türeinstieg vorne rechts verschrammt

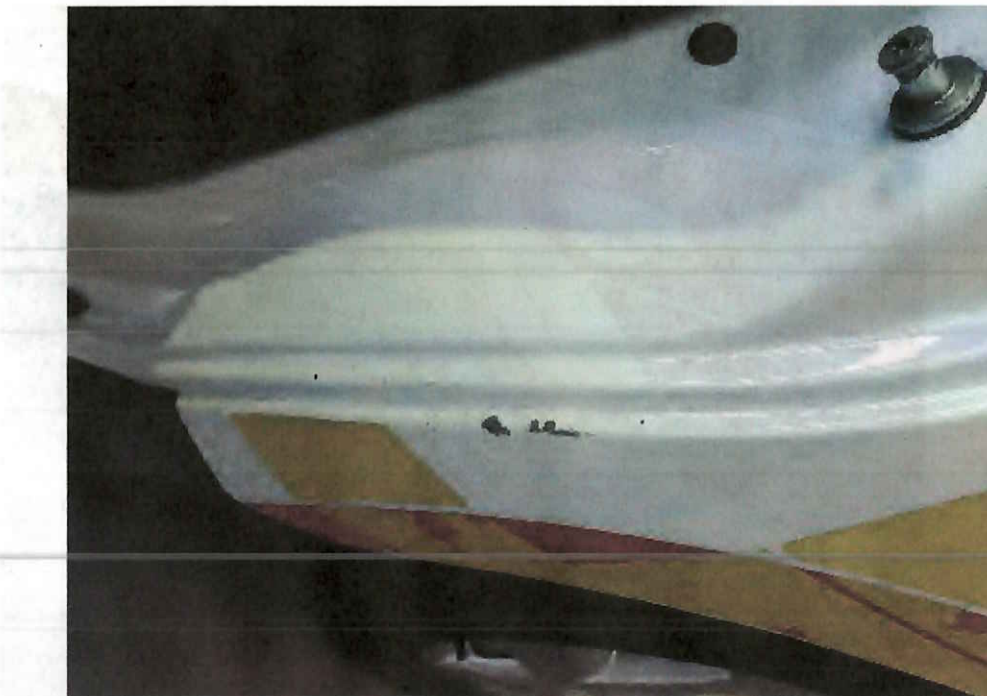
Bild 10 : Radlauf hinten links Lackschaden, Rost und Stauchungen

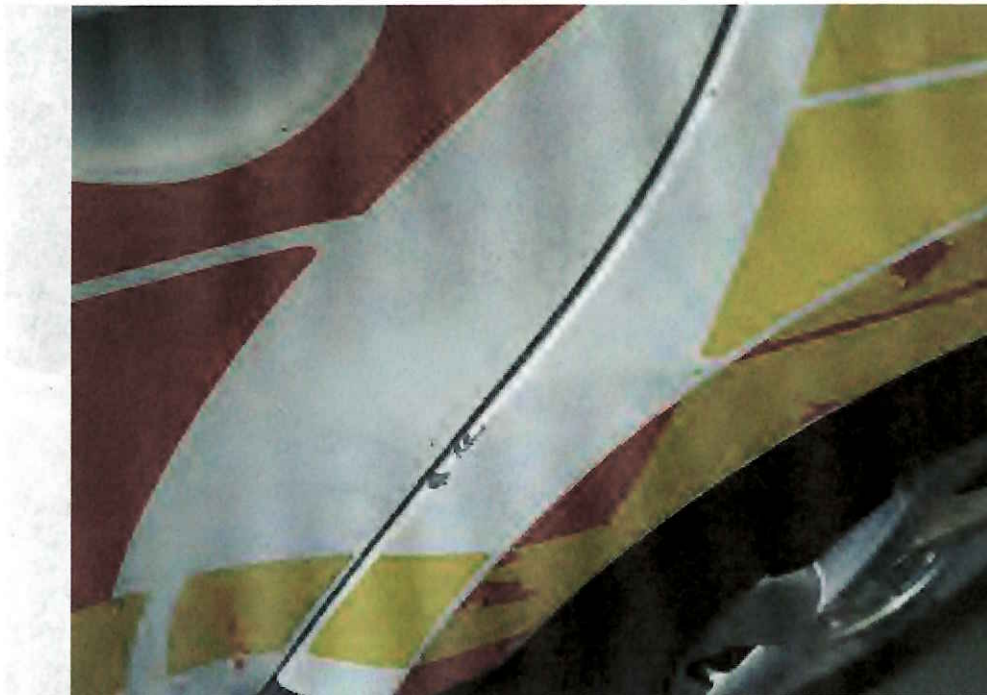
Bild 11 : Radlauf hinten links Lackschaden, Rost und Stauchungen

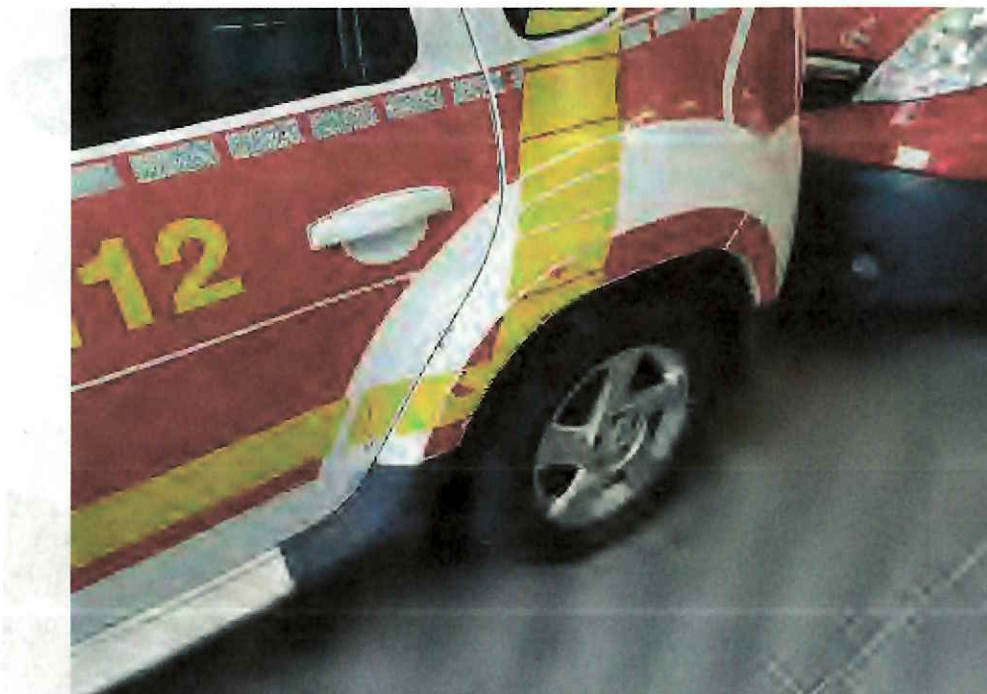
Bild 12 : Radlauf hinten links Lackschaden, Rost und Stauchungen

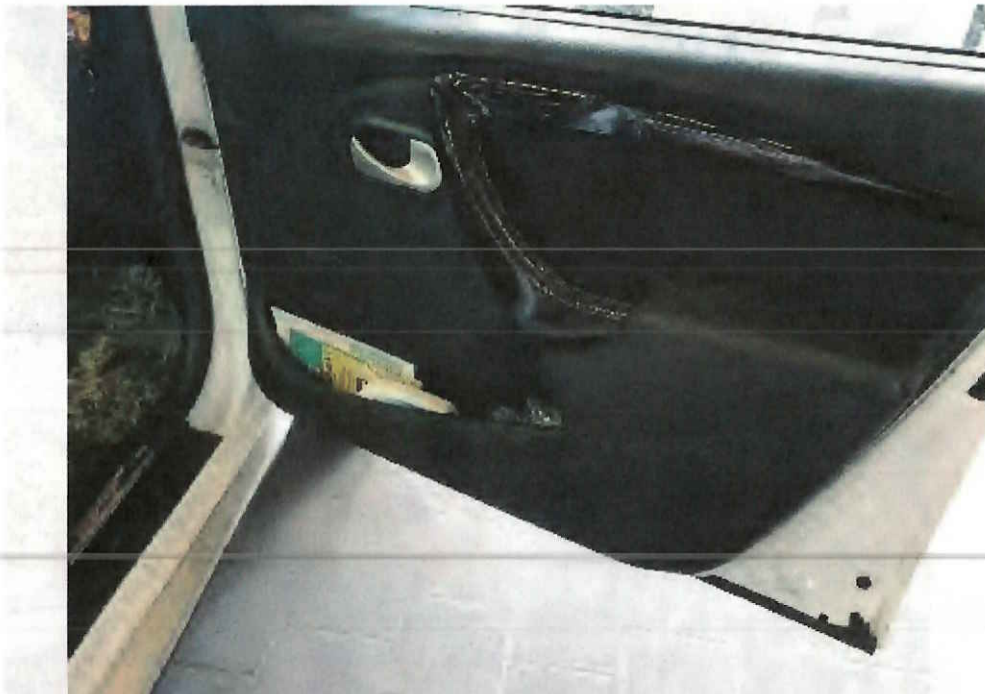
Bild 14 : Türverkleidung verschrammt

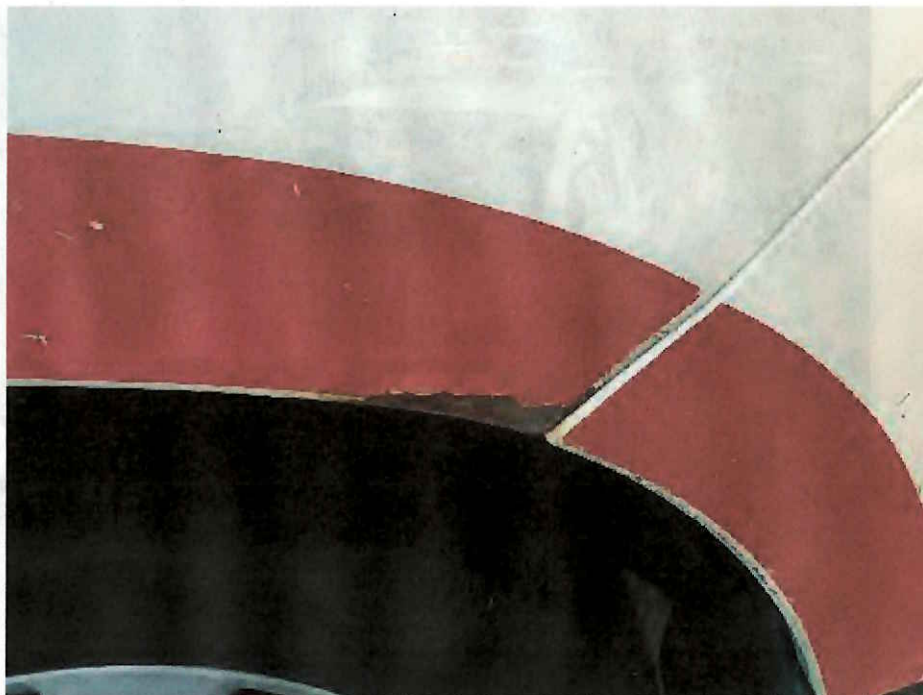
Bild 15 : Radlauf hinten links Lackschaden, Rost und Stauchungen

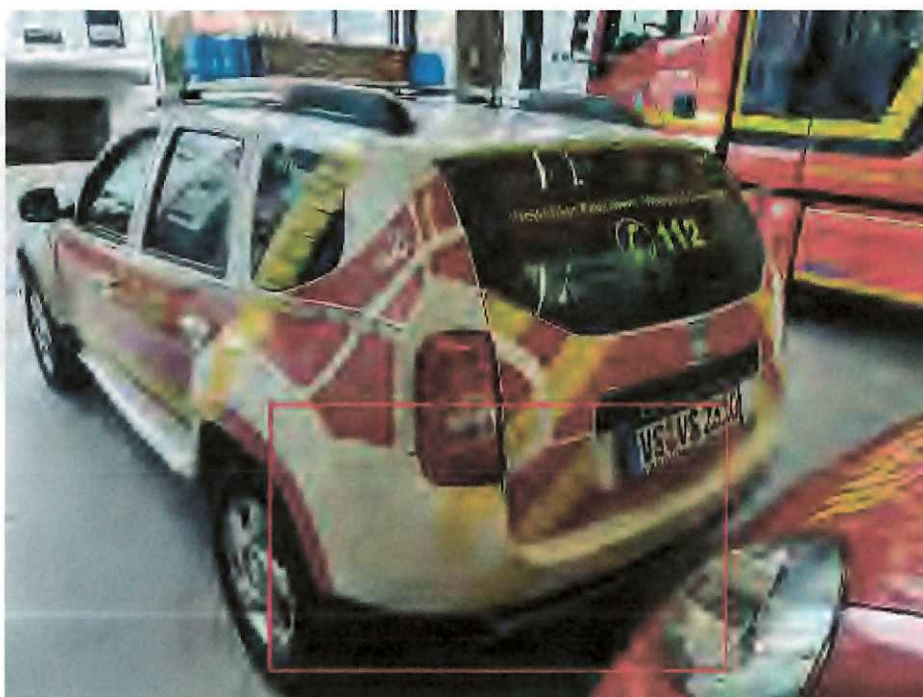
Bild 16 : Stoßfänger hinten gestaucht und verschrammt

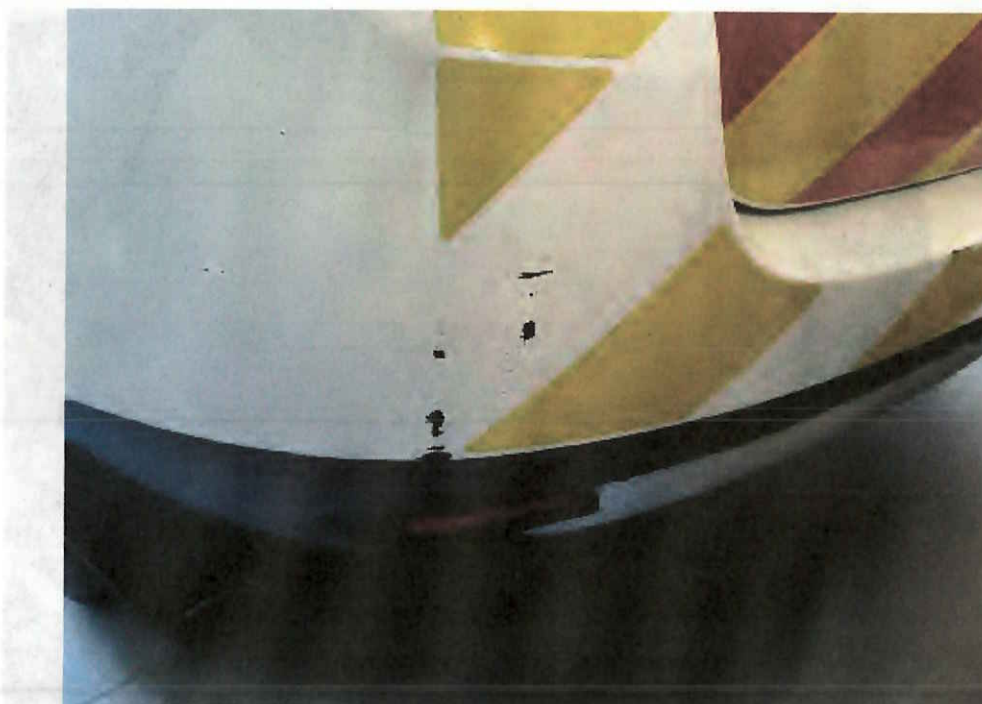
Bild 17 : Stoßfänger hinten gestaucht und verschrammt

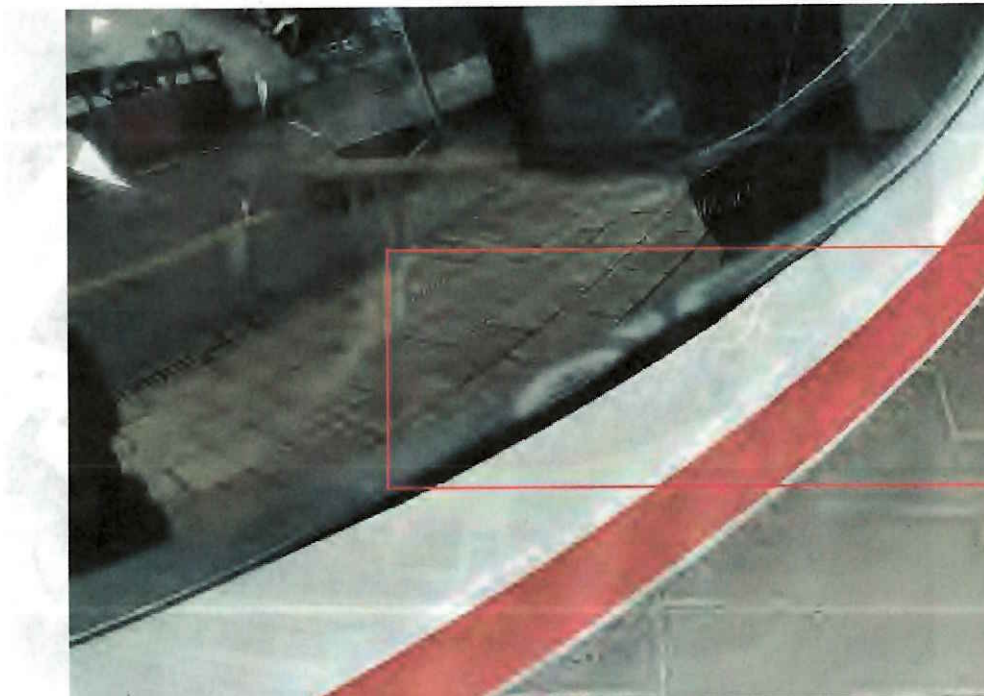
Bild 20 : Stoßfänger vorne gestaucht und verformt

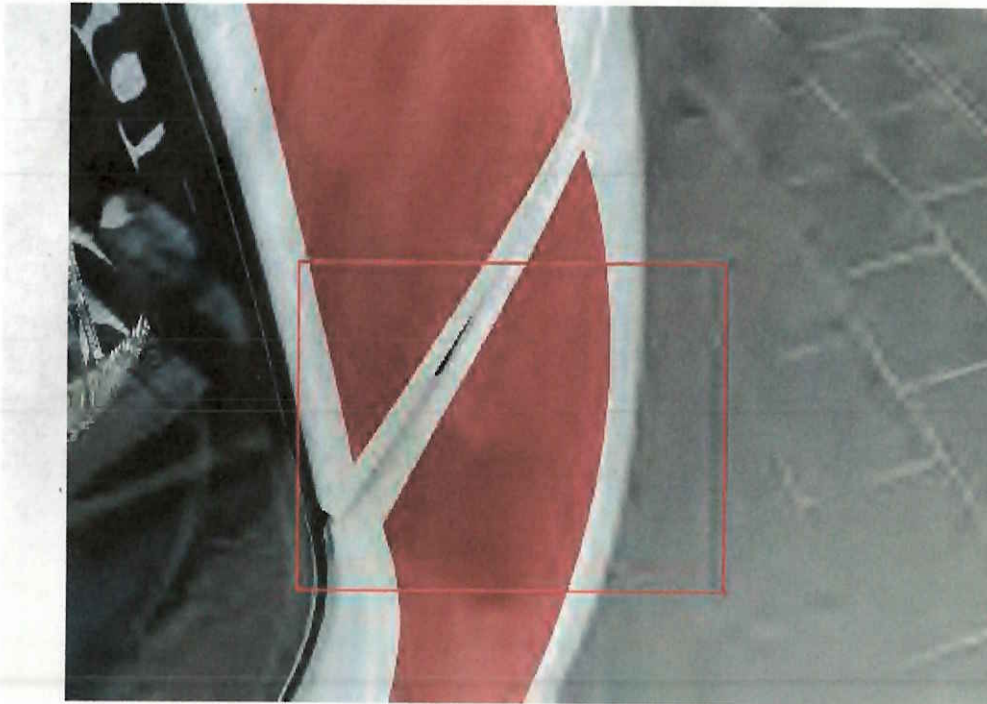
Bild 21 : Stoßfänger vorne gestaut und verformt

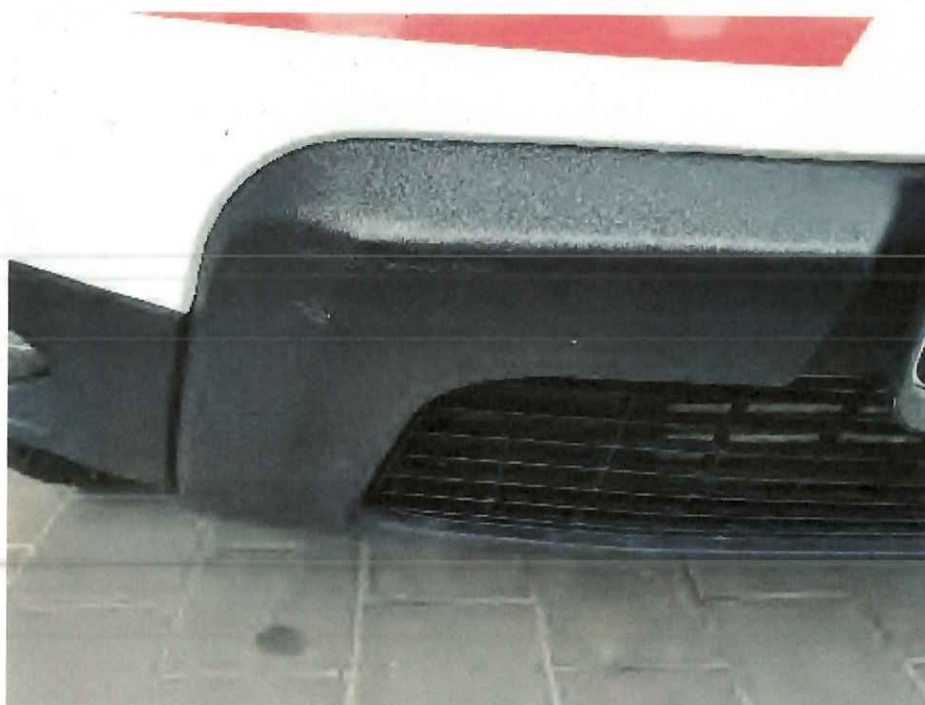
Bild 26 : Stoßfänger vorne gestaut und verformt, verschrammt

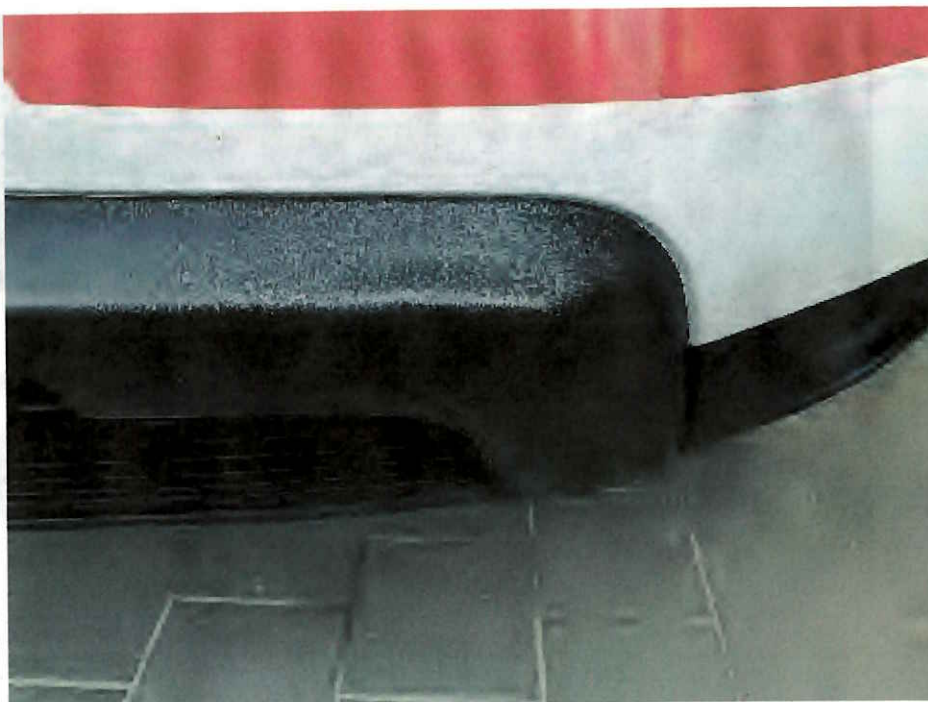
Bild 27 : Stoßfänger vorne gestaucht und verformt, verschrammt

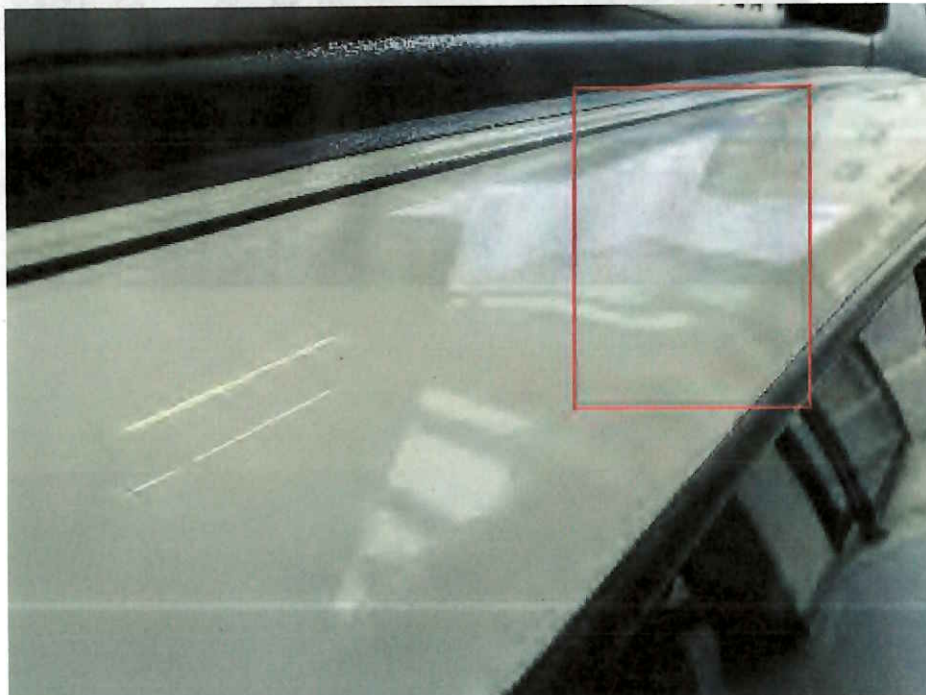
Bild 30 : Delle Dachrahmen rechts

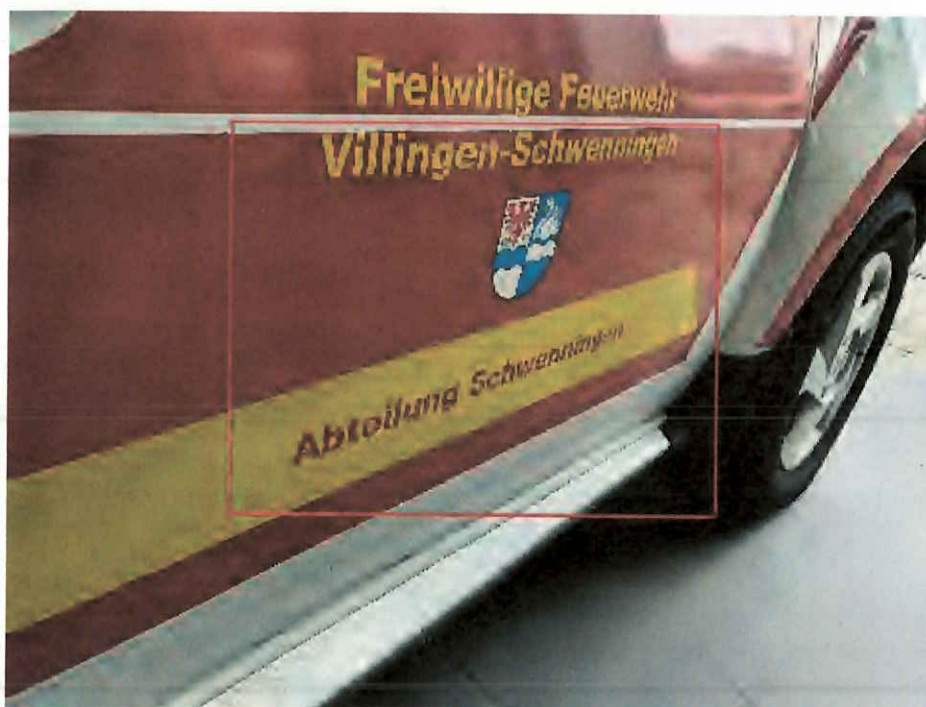
Bild 31 : Tür vorne rechts geknickt/ Delle
