Fahrzeugbewertung

Kennzeichen:
OE-OE 2627

Besichtigungsdatum / Ort:
08.12.2022 / Harrys Autowerkstatt, Olpe

| Fabrikat Suzuki | Typ und Ausführung SX4 (RW/EY)(2006->) Comfort | | | |

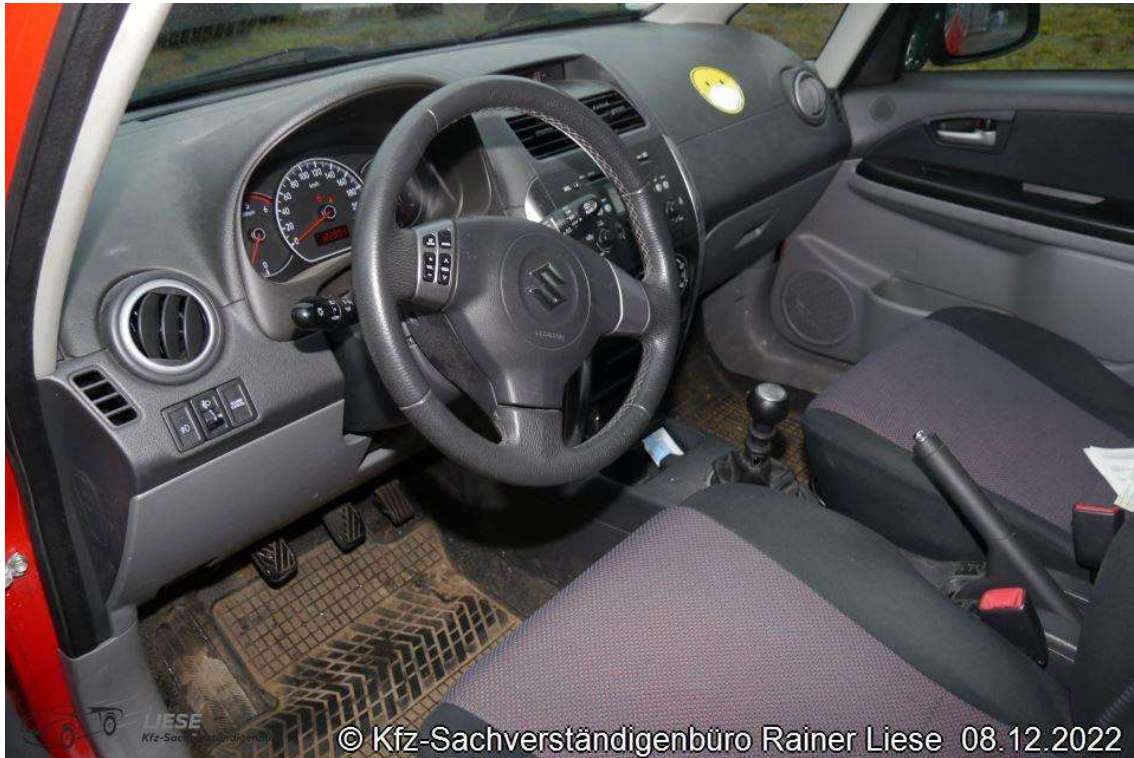
Foto 3: Abgelesener Kilometerstand

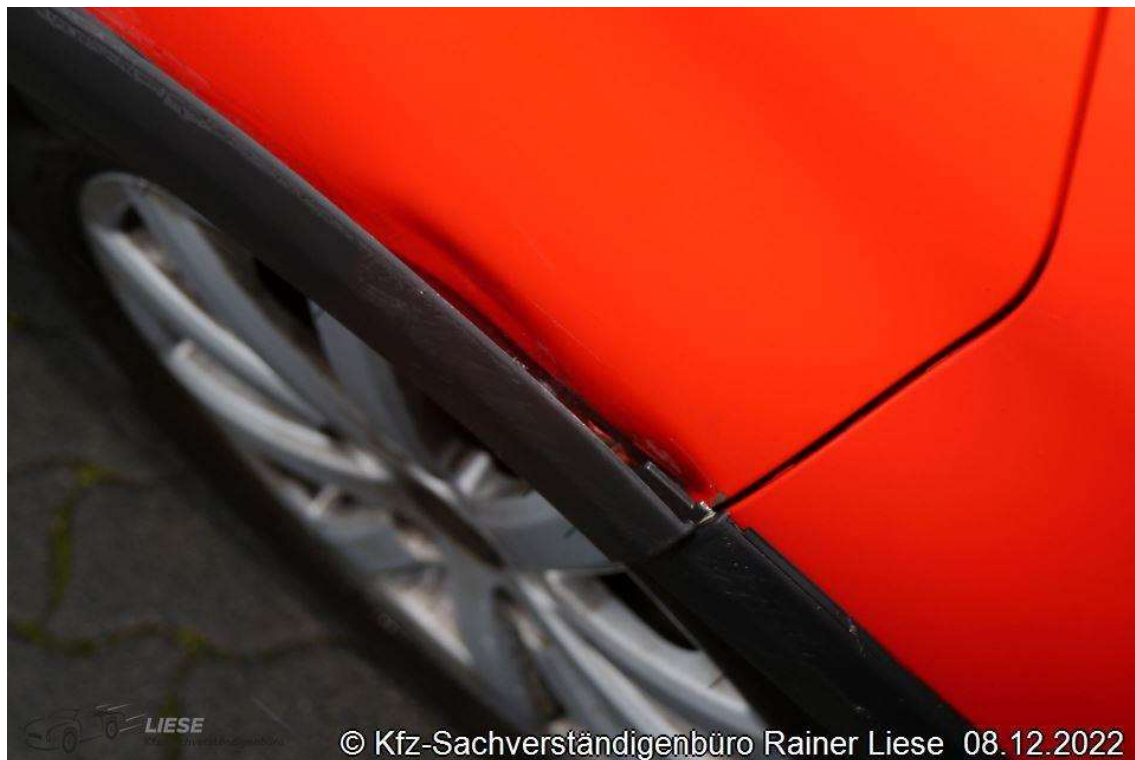
Radlaufverbreiterungen, Spoilerleiste Stoßfänger vorne verkratzt. Seitenwand hinten links im Radlaufbereich deformiert. Radlaufverbreiterungen hinten links und rechts beschädigt. Lenkgetriebe defekt; Fahrzeug lässt sich nur mit erhöhtem Kraftaufwand lenken.

Foto 7: Seitenwand hinten links, Radlauf deformiert

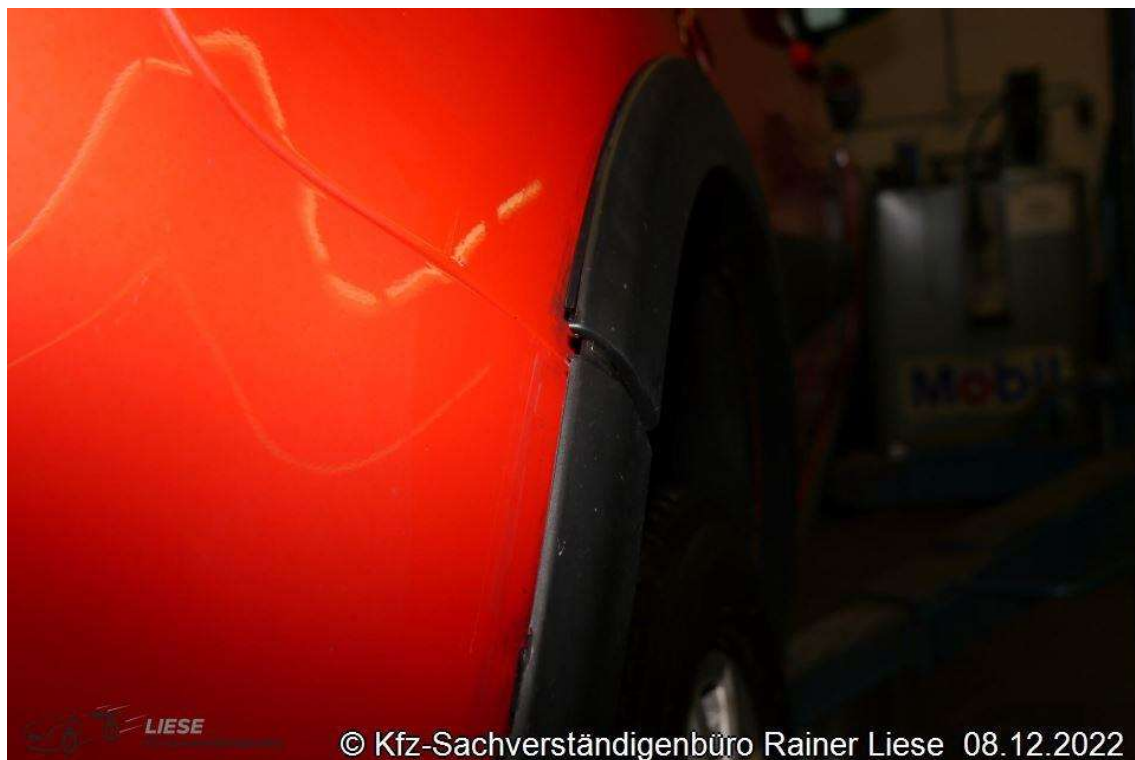
Foto 8: Verbreiterungen hinten rechts lose

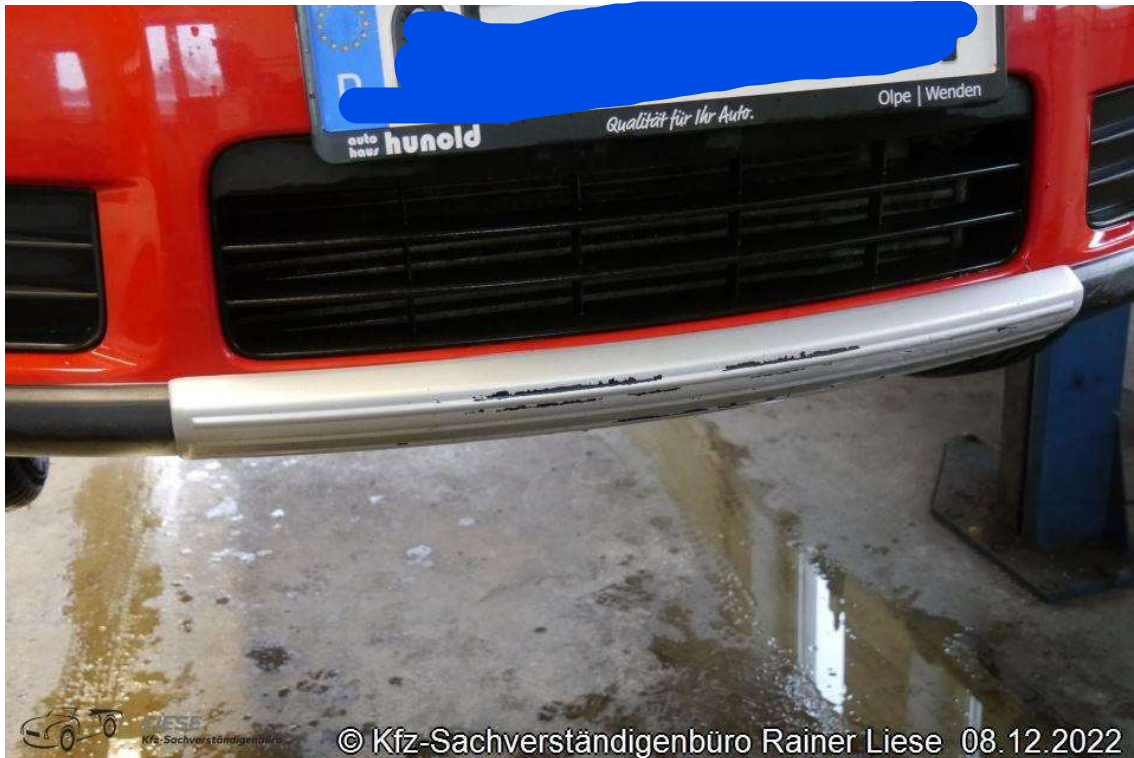
Foto 9: Stoßfänger-Verkleidung verkratzt

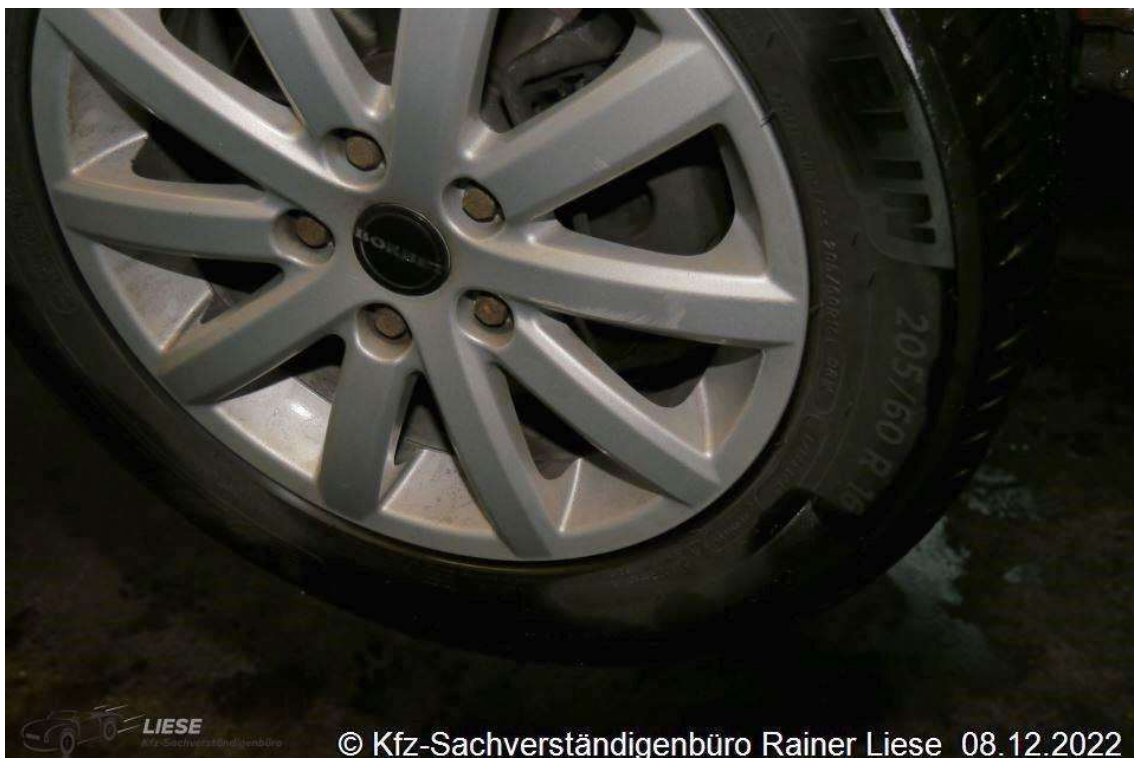
Foto 10: Felge verkratzt
