# Gebrauchtfahrzeug-Bewertung (nach DAT-System)

| Modell | <b>Baureihe 1 Lim., 118d,</b> | Farbe | <b>SPARKLING GRAPHITE METALLIC</b> |
| Vorgangsname | <b>40201001</b> | KBA-Schlüssel | <b>0005/ACT</b> |

## PRÜFBERICHT

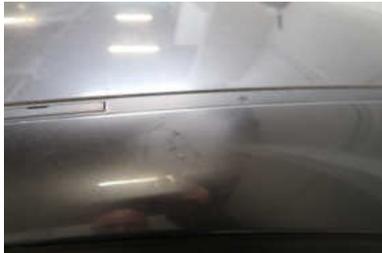
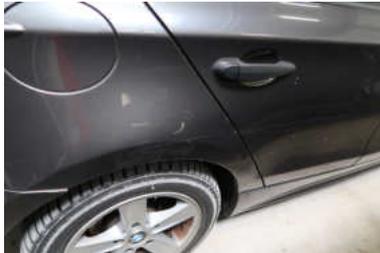
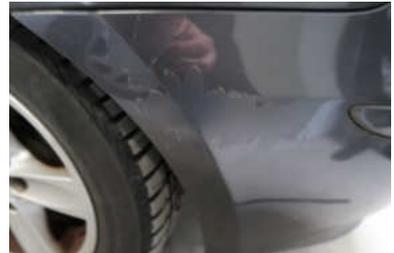
Lackierung

400,00 Lackabplatzungen, Kratzer und Schadstellen - Minderwert

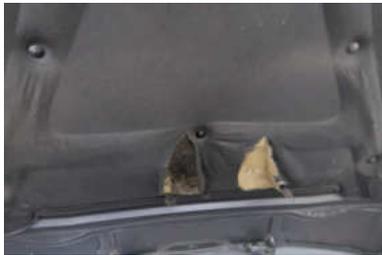
Motorhaube

30,00 Dämmung schadhaft - Minderwert

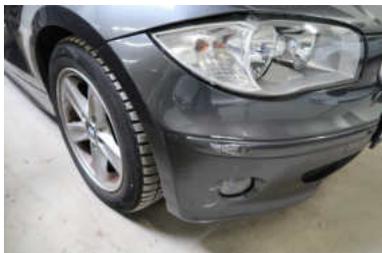
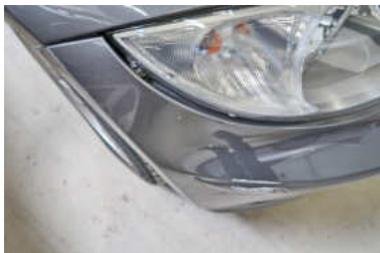
Kotflügel Stoßfänger vorn rechts

850,00 angefahren, verkratzt, gestaucht - Minderwert

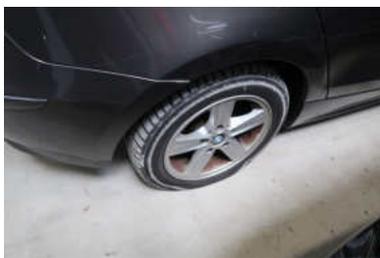
### Reifen hinten rechts

35,00 ohne Luftdruck

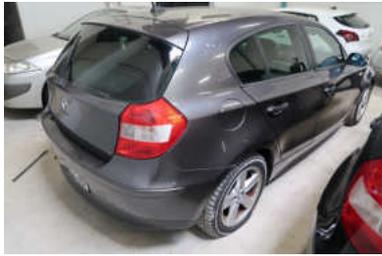
Nacklackierungen

behobener Unfallschaden, Fahrzeugseite  
rechts durchgehend nachlackiert
