DEKRA Automobil GmbH
Fischerhofstr. 3, 29525 Uelzen

Auftrag

Entsprechend Ihres Auftrages vom 25.04.2023 wurde ein Bewertungsgutachten zum Händlereinkaufswert erstellt. Die Auftragserteilung erfolgte mündlich, durch Herrn Meineke. Auftragsgemäß erfolgt die Bewertung zum Stichtag 25.04.2023.

Fahrzeugart	Personenkraftwagen
Hersteller	LAND ROVER
Typ / Verkaufsbezeichnung	Defender (LD) SW E / Defender 110
Aufbauart	Geländewagen
HSN / TSN	2143 / AAG
Fahrzeug-Ident.-Nr.	SALLDHMS87A747114
Radstand	2794
Türen	5
Sitzplätze	7
Farbe	Silber/Rot
Lackierung	Metallick/Uni
Polster / Farbe	Kunstleder / Schwarz
Energiequelle / Kraftstoff	Diesel
Motorart / Zylinderanzahl	Reihenmotor / 4
Leistung / Hubraum	90 kW / 2402 cm ³
Schadstoffklasse	98/69/EG III;B
Getriebe / Gänge	Schaltgetriebe / 6
Felgen	Stahl mit Radzierblende
Km-Stand abgelesen	49.057

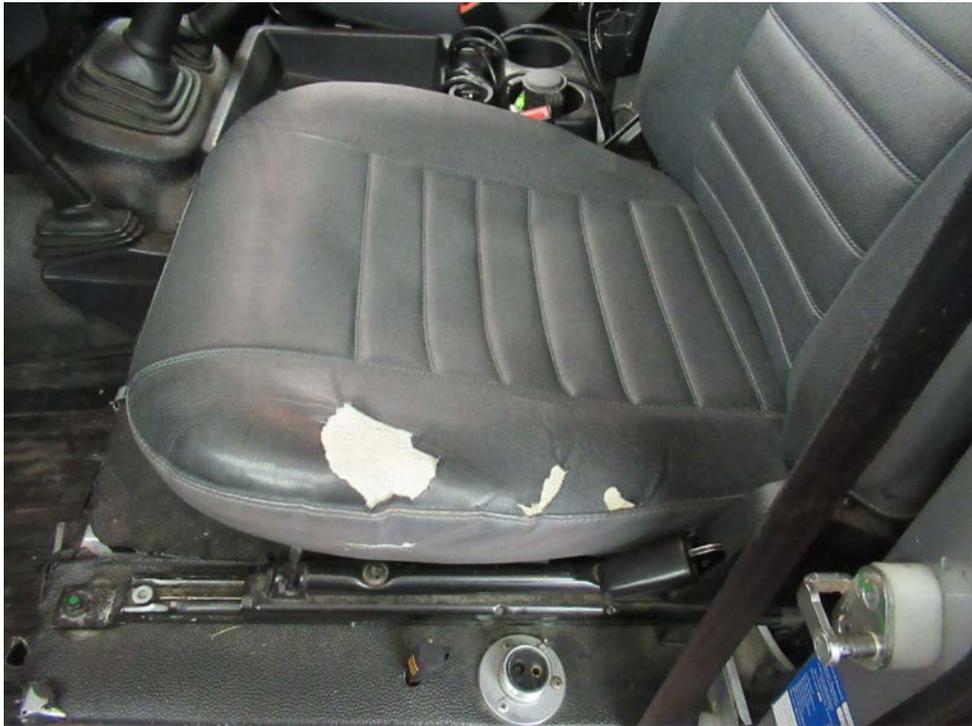
Bild 5 : Sitzbezug vorne links aufgerissen

Kupplungsnehmerzylinder defekt, erneuern; Sitzbezug vorne links aufgerissen, erneuern (Bild 5); Radvorgelege Hinterachse links und rechts undicht, instandsetzen (Bild 7); Kotflügel links eingedellt, instandsetzen (Bild 6); Blaulichtbalken Wackelkontakt, prüfen und Befund festlegen, Schadenerweiterung möglich; Lackierung Dach teilweise angeschlagen, smart repair (Bild 8, 9).

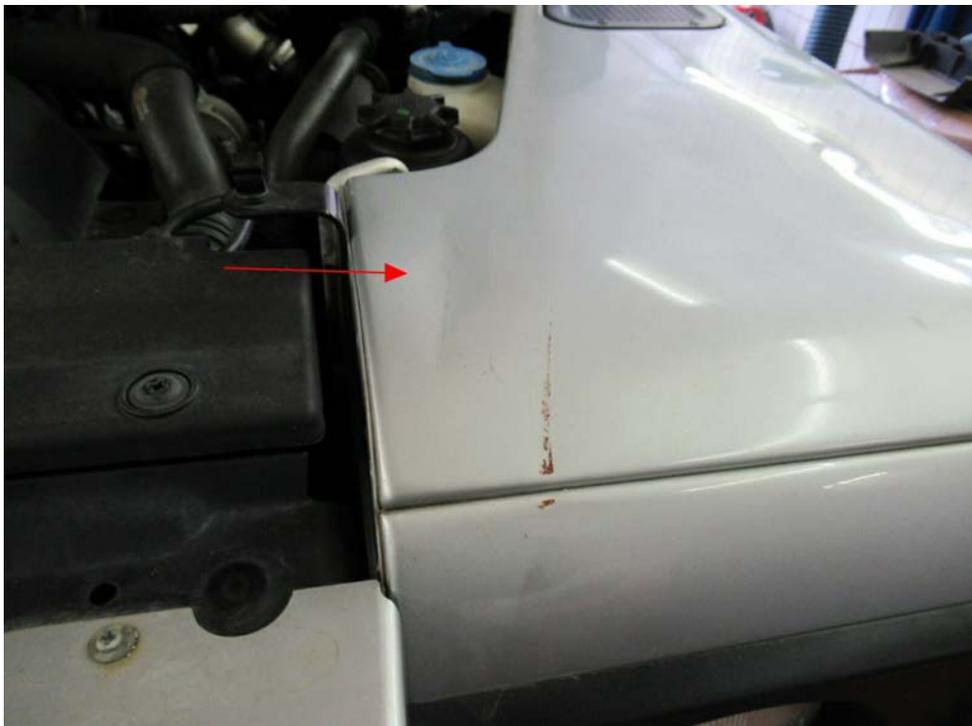
Bild 6 : Kotflügel links eingedellt

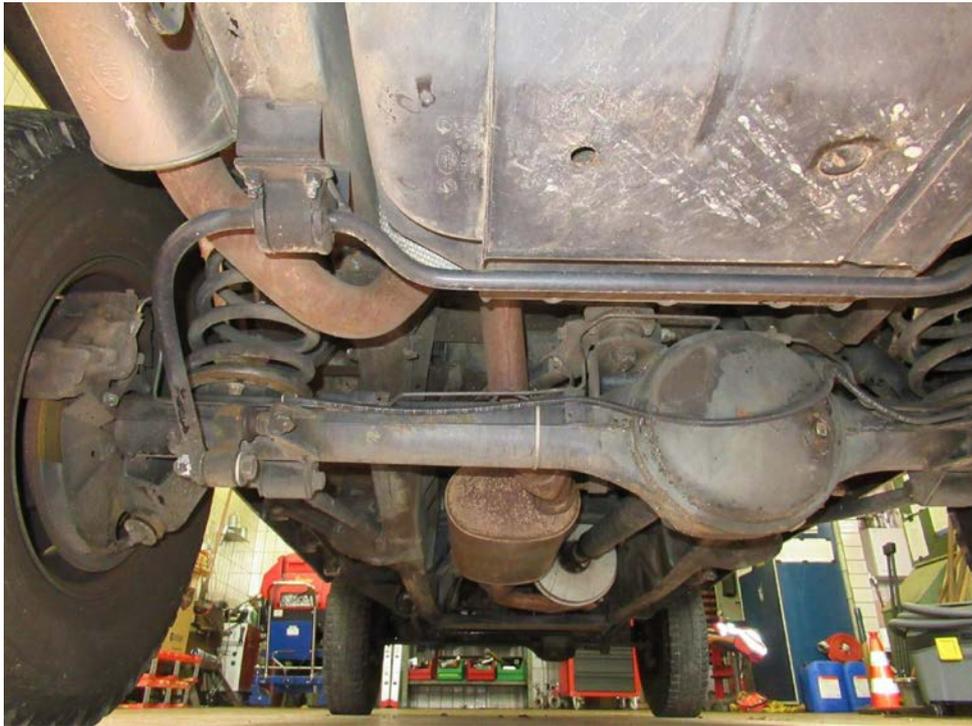
Bild 7 : Radvorgelege Hinterachse links und rechts undicht

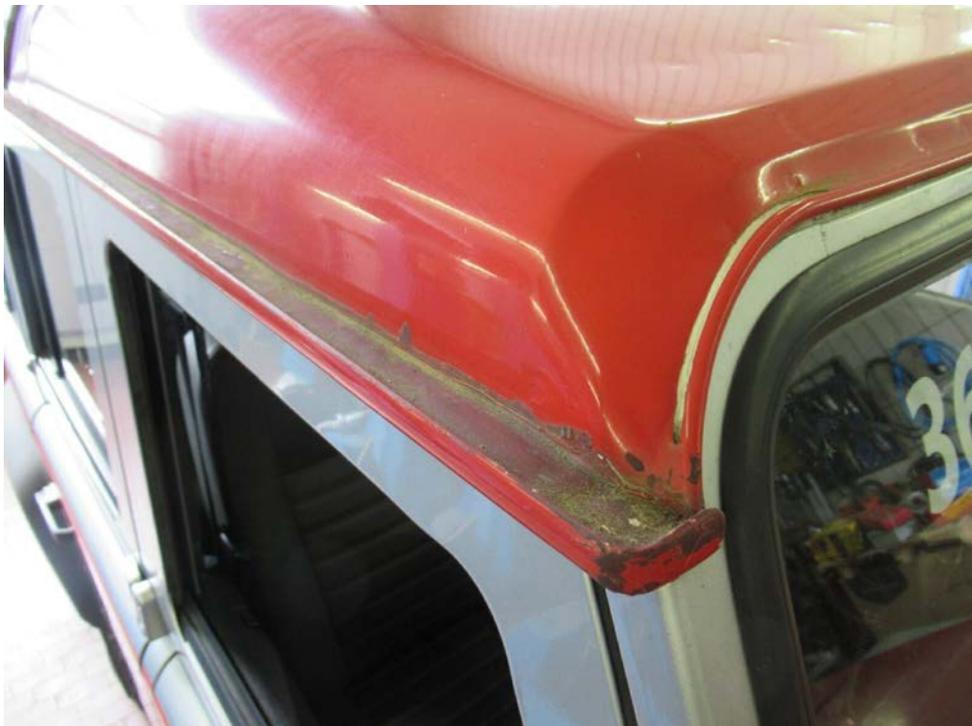
Bild 8 : Lackierung Dach teilweise angeschlagen

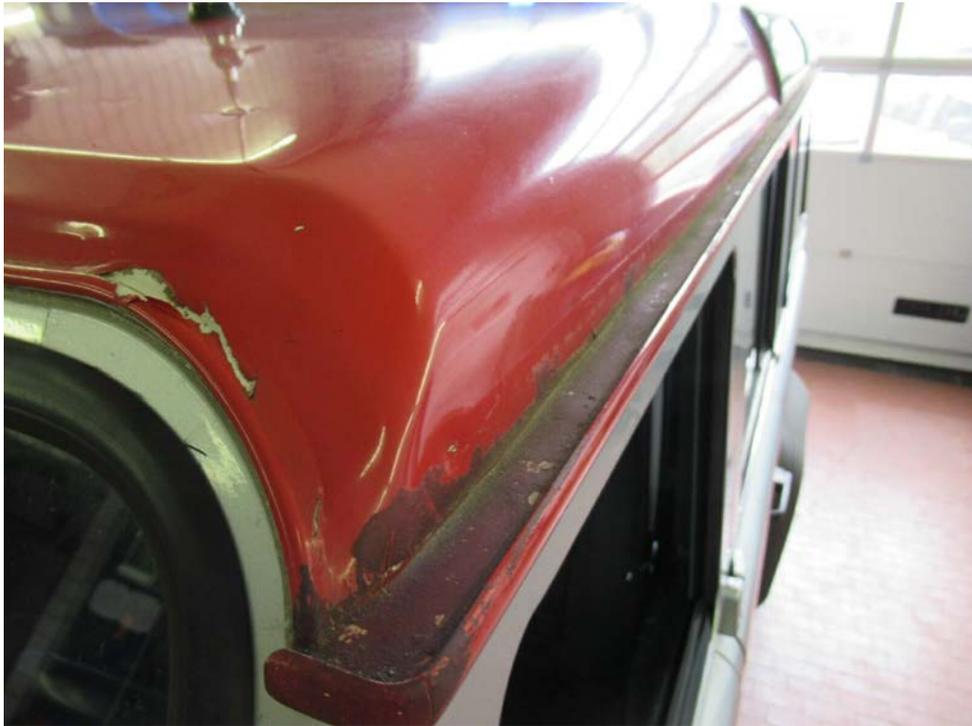
Bild 9 : Lackierung Dach teilweise angeschlagen
