Fahrzeugbewertung

2307129

Mitsubishi

ASX (GA0W)(2010->)

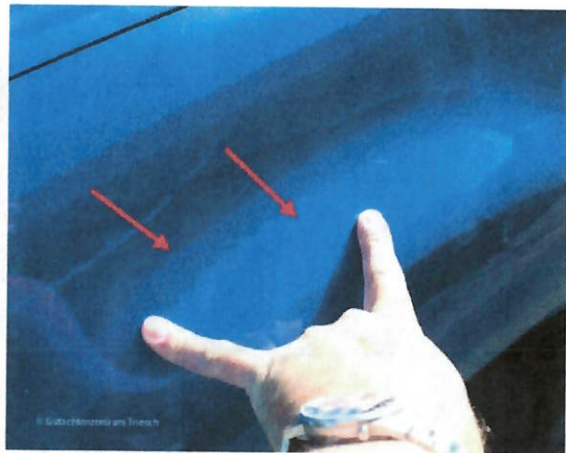
Kotflügel links verkratzt

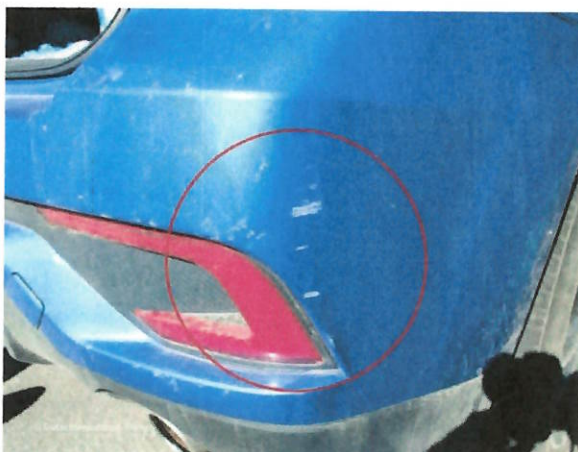
Stoßfängerabdeckung hinten
verschrammt

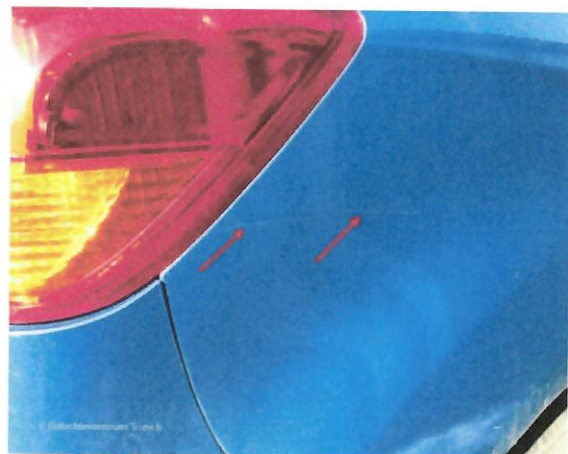
Seitenwand rechts verkratzt

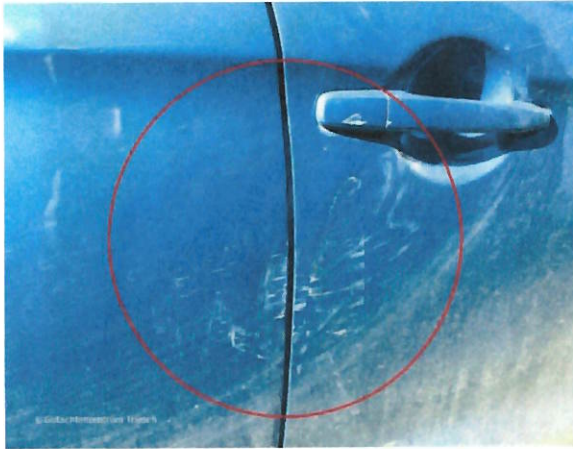
Türen rechts verschrammt

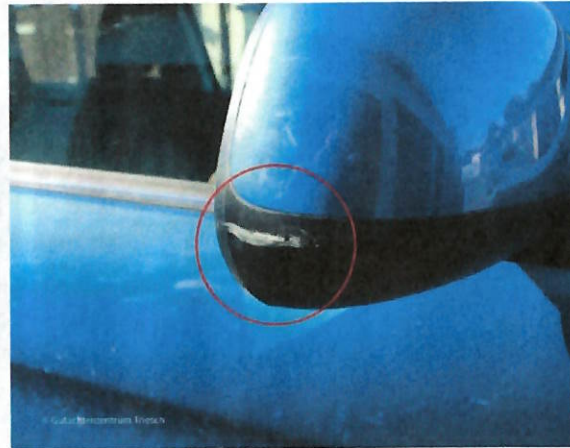
Spiegelgehäuse beaufschlagt

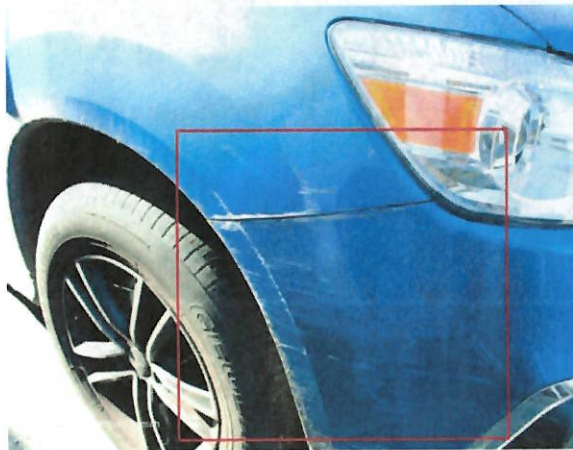
Stoßfängerabdeckung vorn und
Kotflügel rechts verkratzt

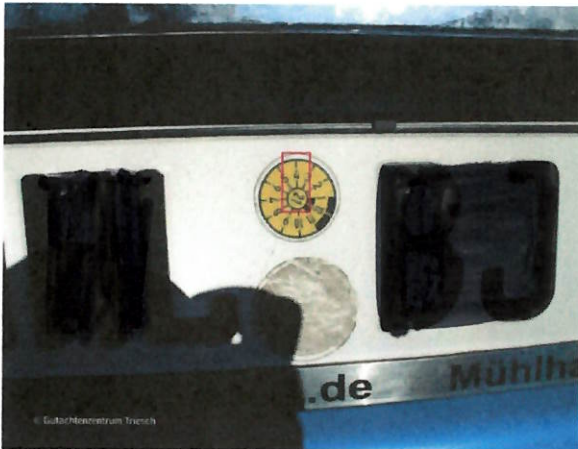
HU abgelaufen

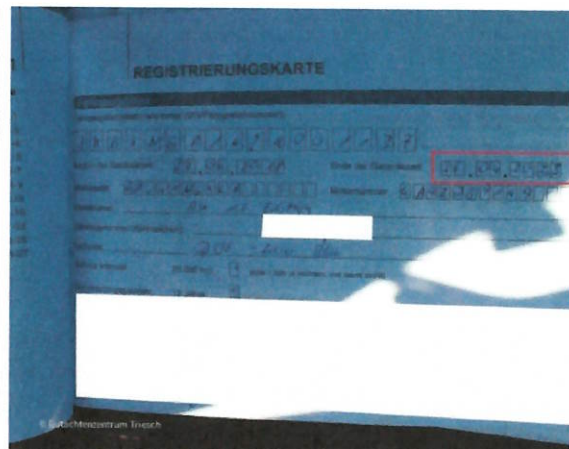
Serviceheft, Garantie
abgelaufen

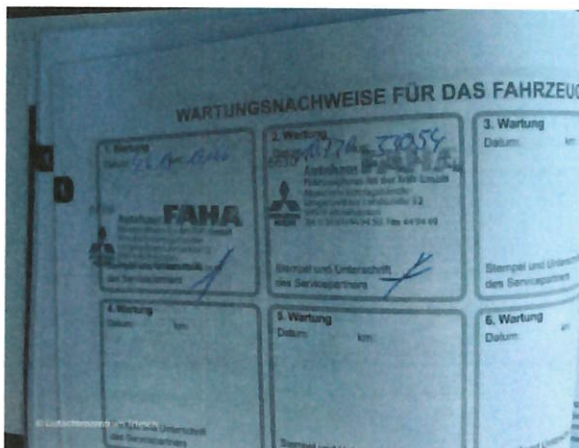
Letzter Serviceeintrag vom
10.07.2020
