Fahrzeugbeschreibung

Fahrzeugart	Sonstige Kraftfahrzeuge
Hersteller	DAIMLER-BENZ
Typ / Verkaufsbezeichnung	LAF1113 B / LAF 1113 B
Aufbauart	Feuerwehrfahrzeug / Löschfahrzeug LF 16 TS
HSN / TSN	0009 / 000
Fahrzeug-Ident.-Nr.	WDB35811715214178
Leergewicht	6400 kg
zul. Gesamtmasse	8990 kg
Maße über alles L / B / H	7700 / 2480 / 3000 (mm)
Achsen / angetr.Achsen	2 / 2
Türen	4

Technische Daten Löschgruppenfahrzeug LF16 TS

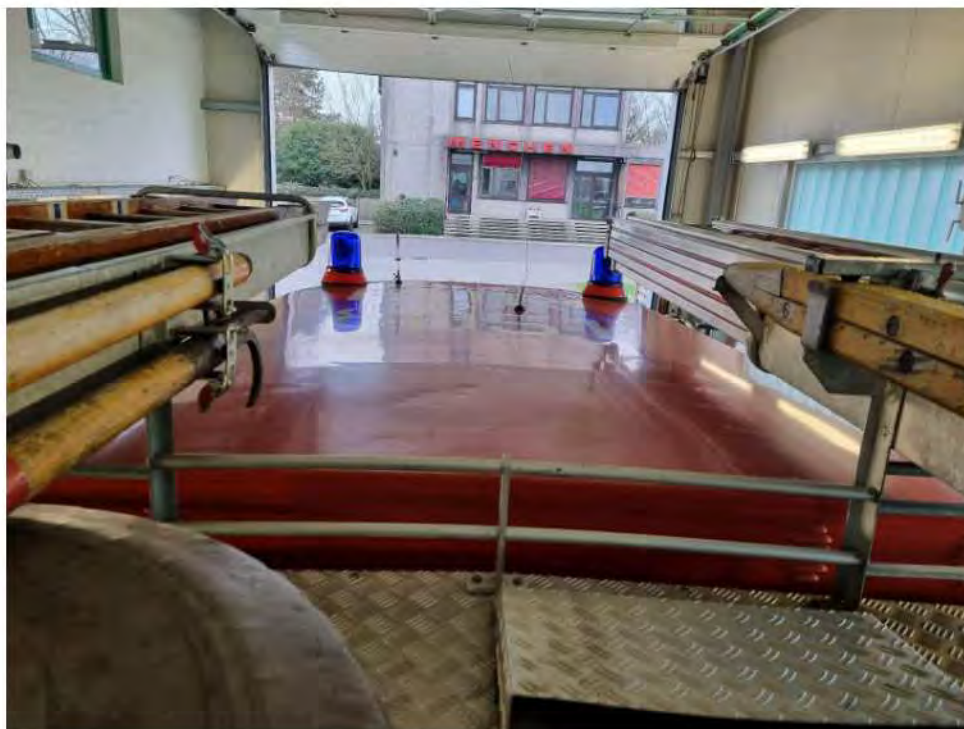
Bild 25 : Dach Verbeult

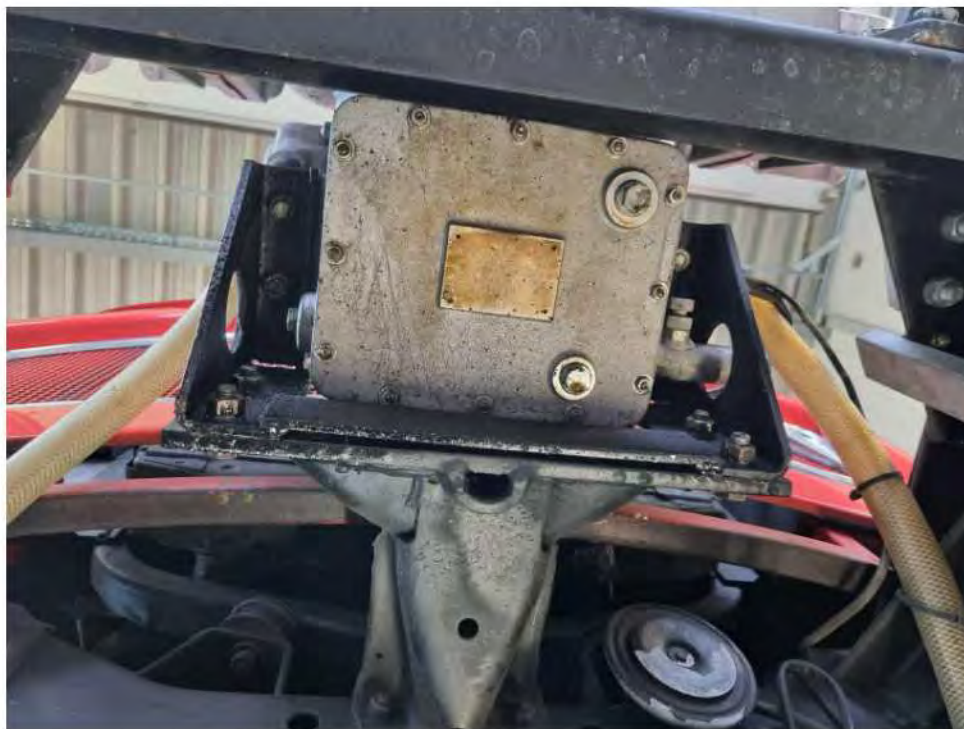
Bild 26 : Getriebe Vorbaupumpe verölt

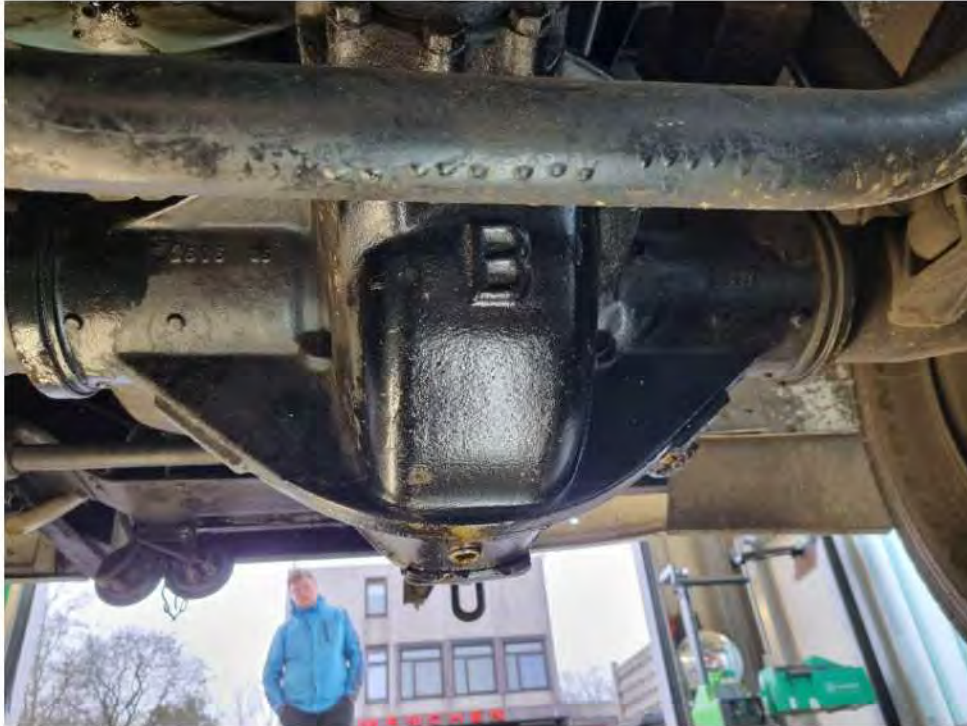
Bild 27 : Differential vorn verölt

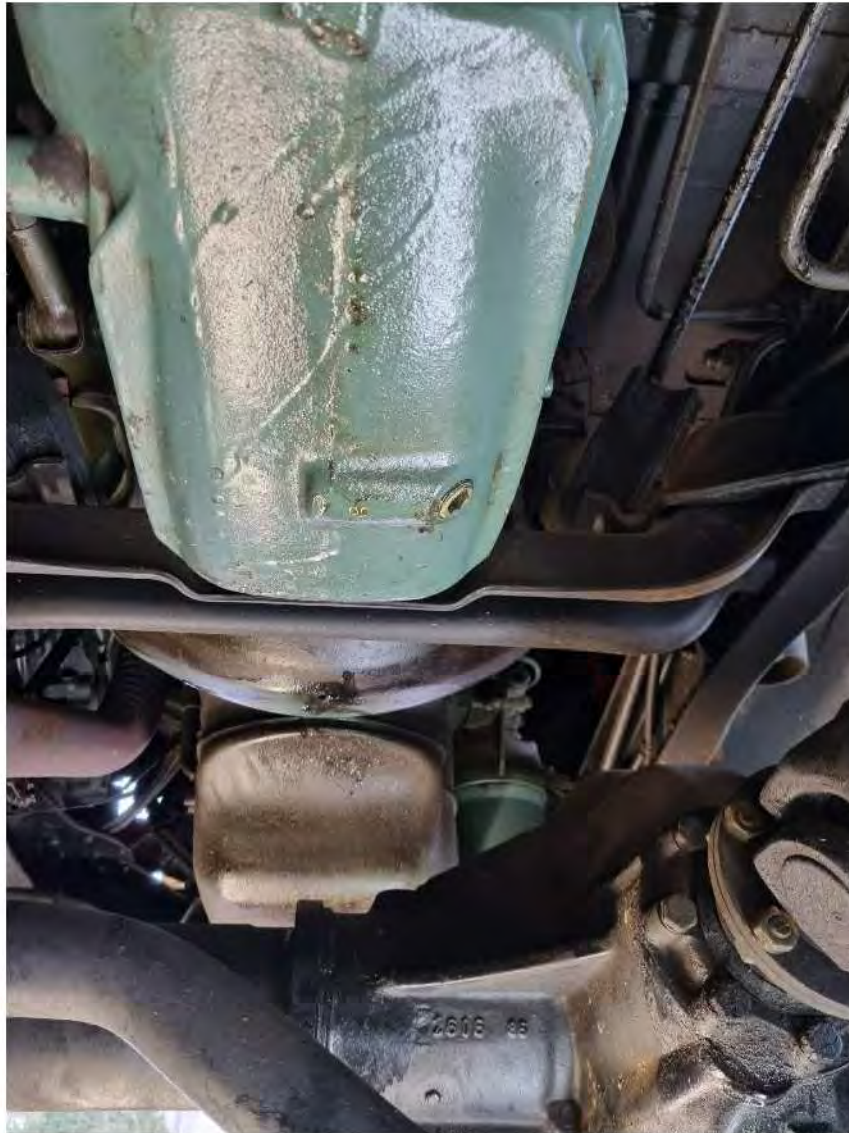
Bild 28 : Getriebe verölt

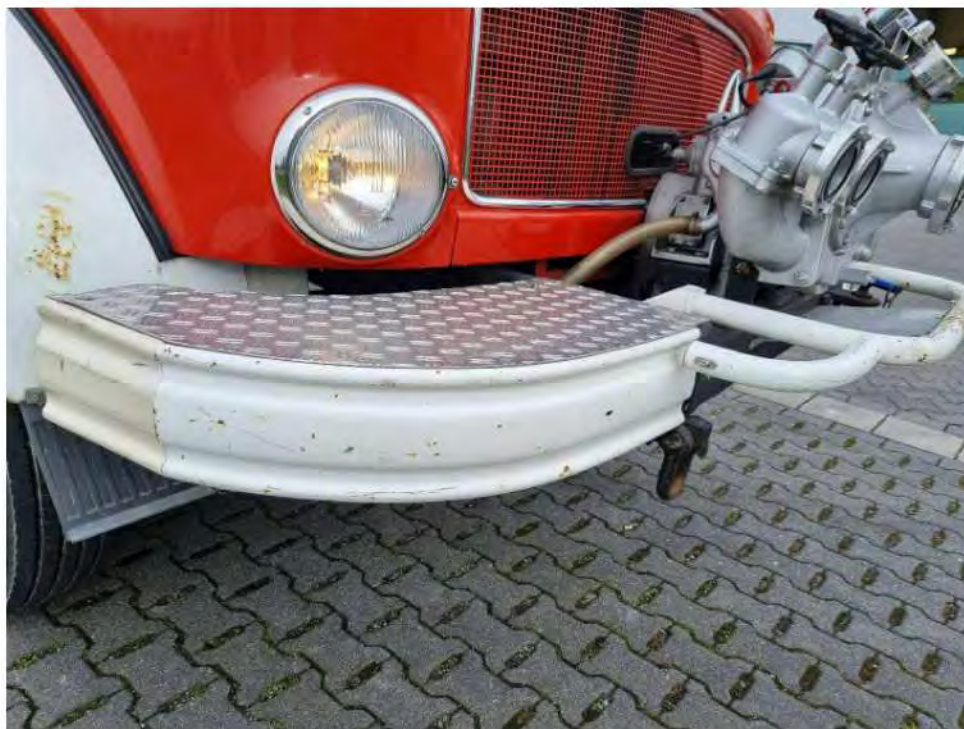
Bild 29 : Kotflügel und Stoßfänger verbeult / korrodiert

- Wartungsnachweis fehlt, erneuern
- Türentriegelung Fahrertür ohne Funktion, instandsetzen
- Fahrersitz Polsterung / Bezug beschädigt, instandsetzen
- Kotflügel vorn geknickt und korrodiert, instandsetzen
- Aufbauecken hinten links und rechts eingedrückt und verschrammt (Anfahrtschäden), instandsetzen
- Fahrertür Lackierung ausgebessert, lackieren mit Lackaufbau
- Diverse Lackschäden und Korrosionsspuren am Fahrerhaus und Aufbau, lackieren mit Lackaufbau
- Diverse Befestigungslöcher durch Demontagen von Einbauteilen (Funkanlage etc.), instandsetzen
- Fahrerhausdach eingedellt durch Betreten des Dachs, instandsetzen
- Ölverlust an allen Aggregaten (Motor, Getriebe, Verteilergetriebe, Achsgetriebe, Pumpenantrieb), instandsetzen
- Scharnier Fondtür links unsachgemäß repariert, erneuern
- Fahrerhaus mehrfach korrodiert, instandsetzen

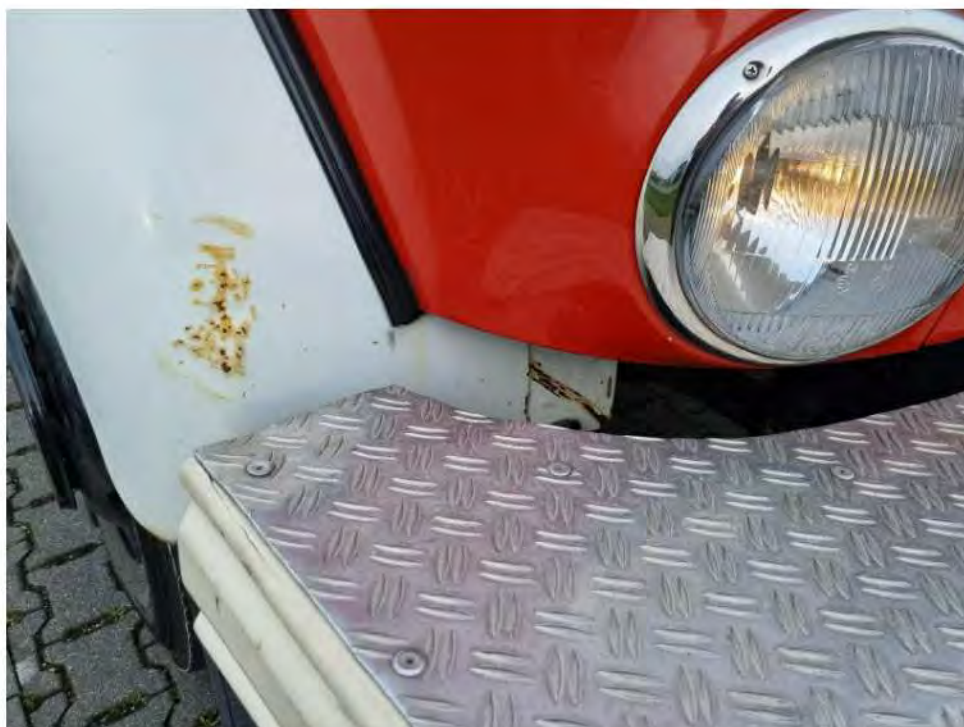
Bild 30 : Kotflügel korrodiert

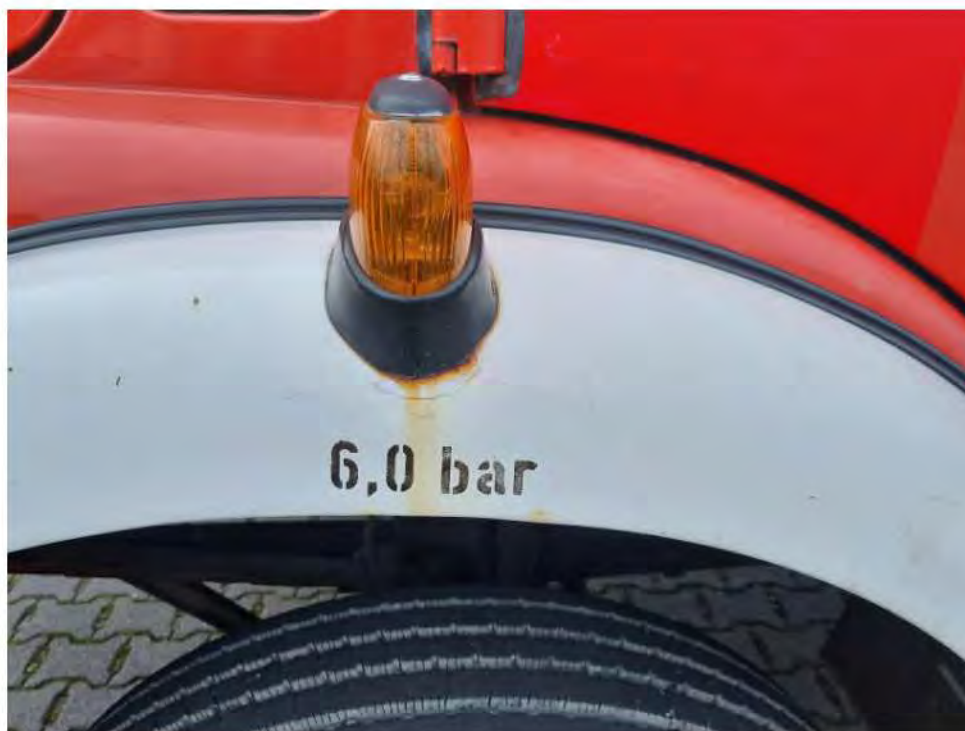
Bild 31 : Kotflügel links korrodiert

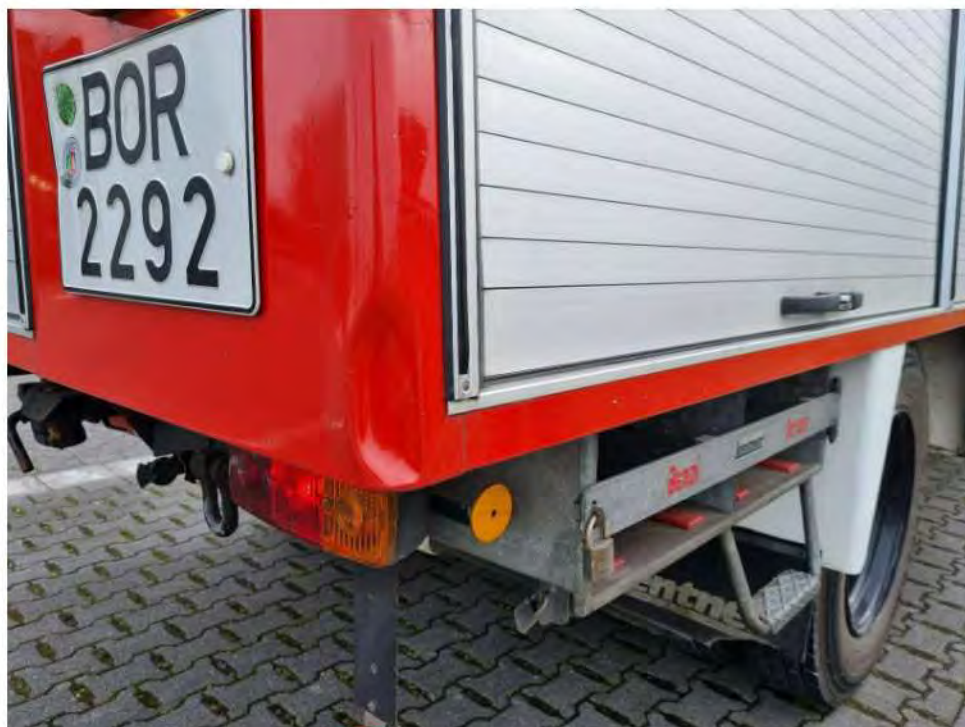
Bild 32 : Aufbauecken eingedrückt

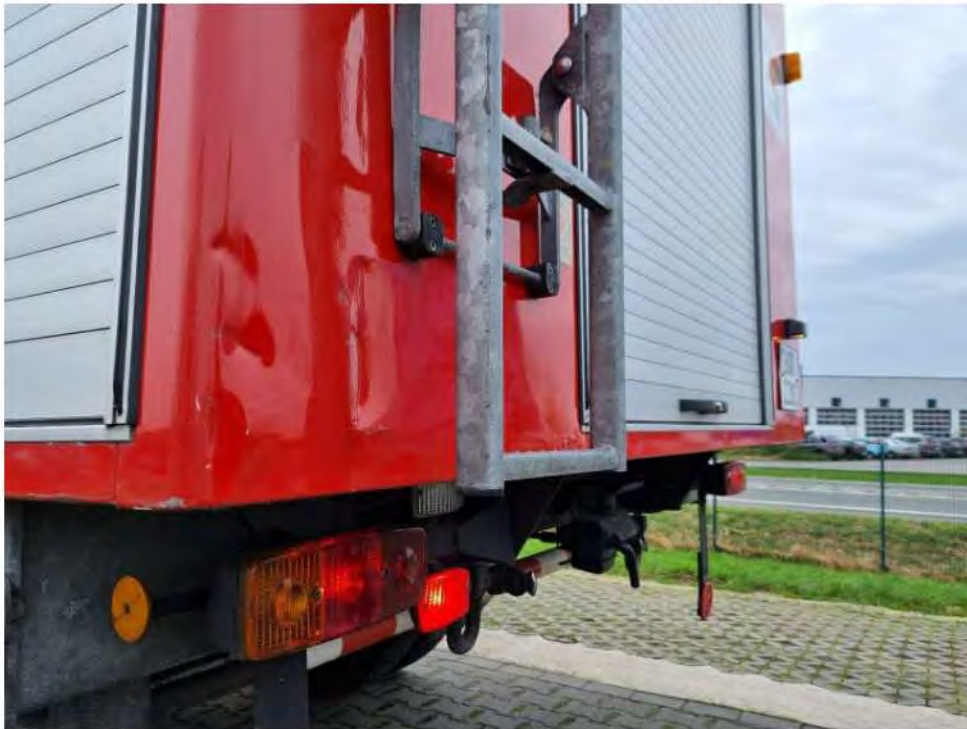
Bild 33 : Aufbauecken eingedrückt

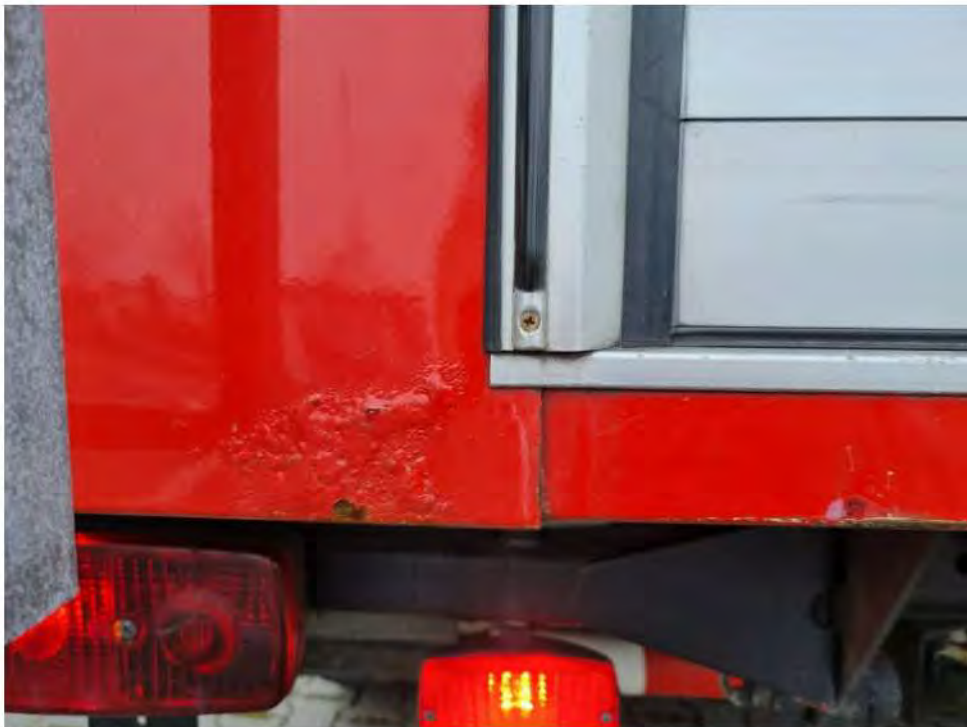
Bild 34 : Aufbau korrodiert

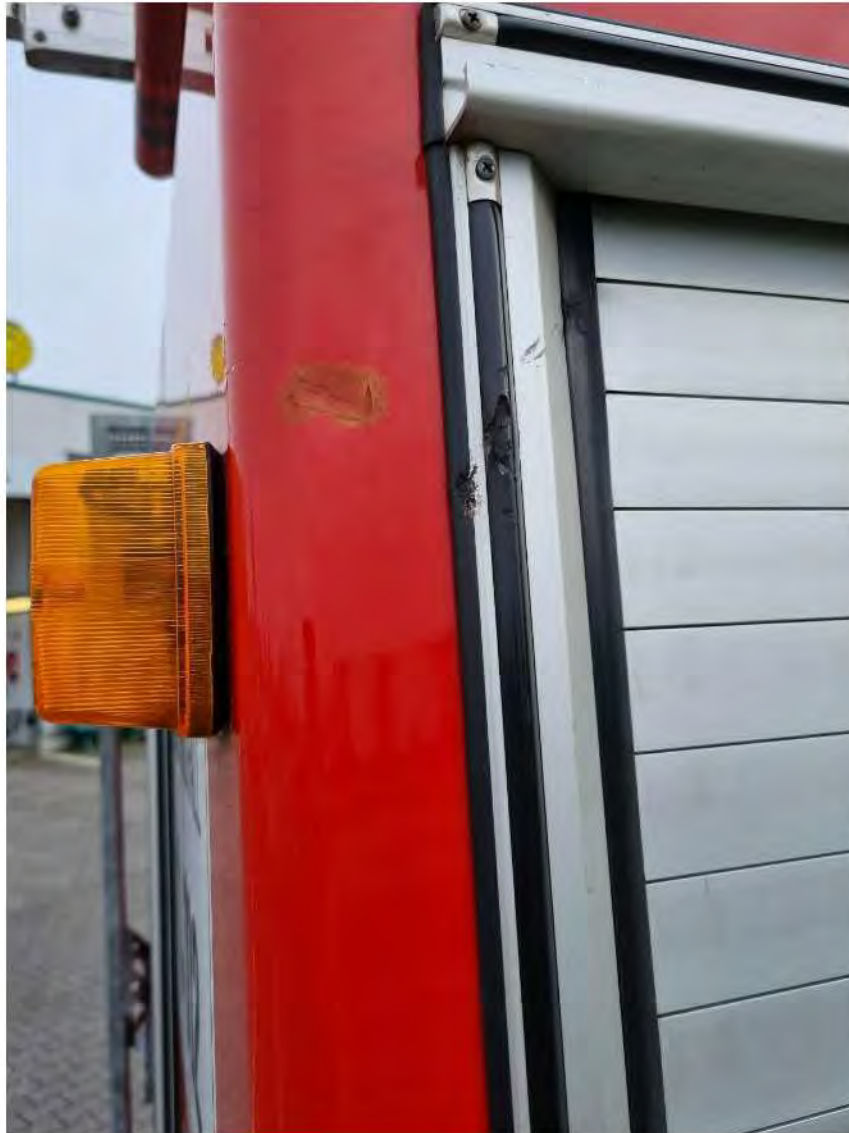
Bild 35 : Aufbauecken eingedrückt

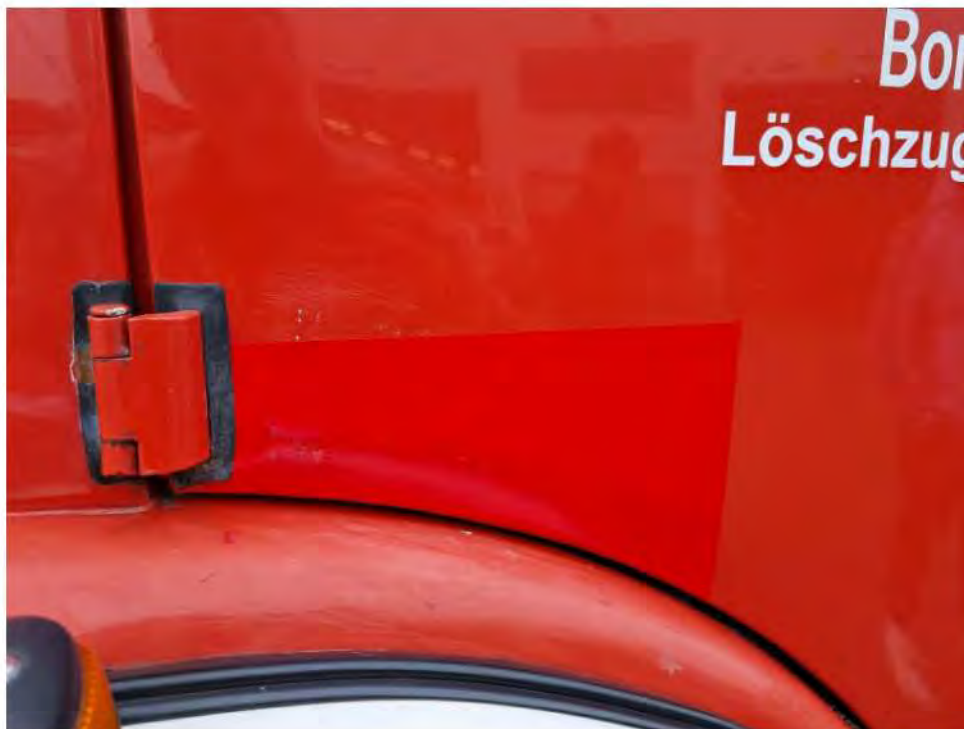
Bild 36 : Fahrertür ausgebessert

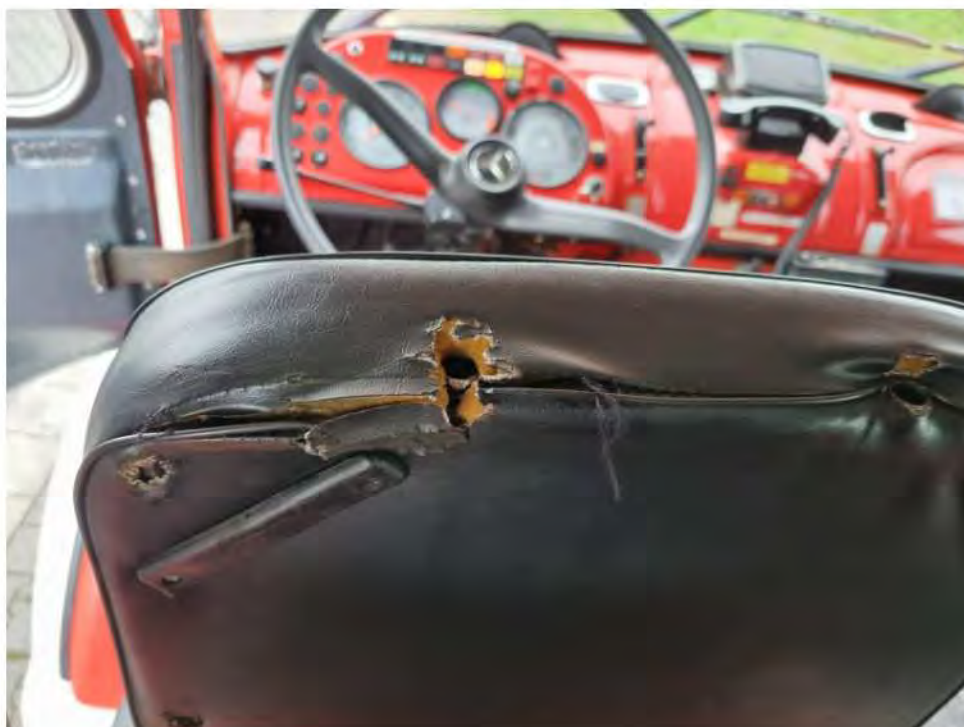
Bild 37 : Fahrersitz Plosterung / Bezug beschädigt

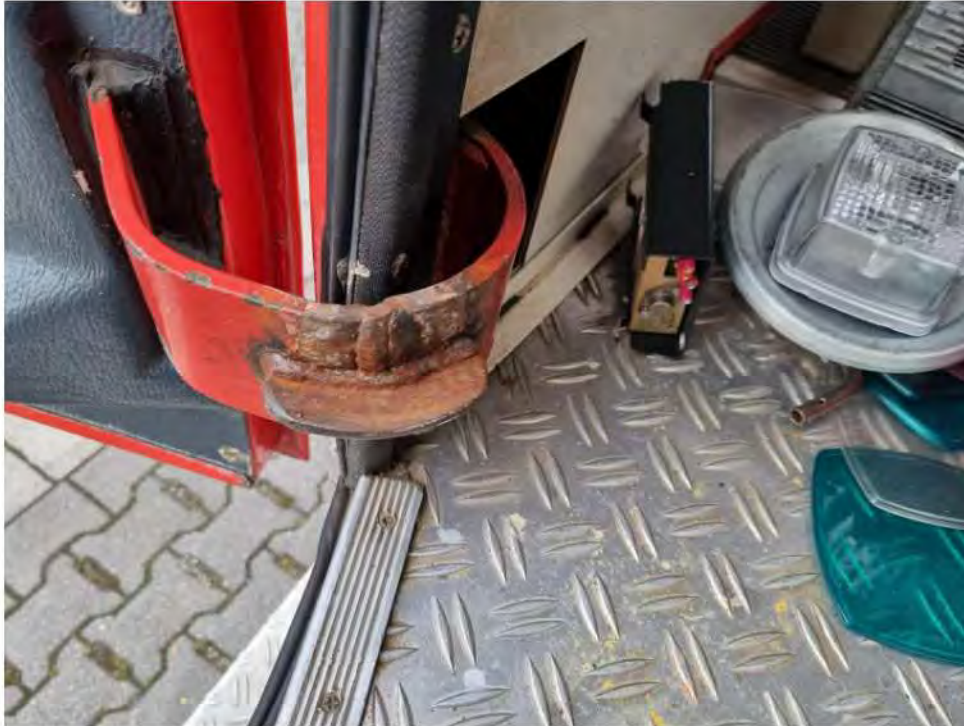
Bild 38 : Scharnier Fondtür links repariert

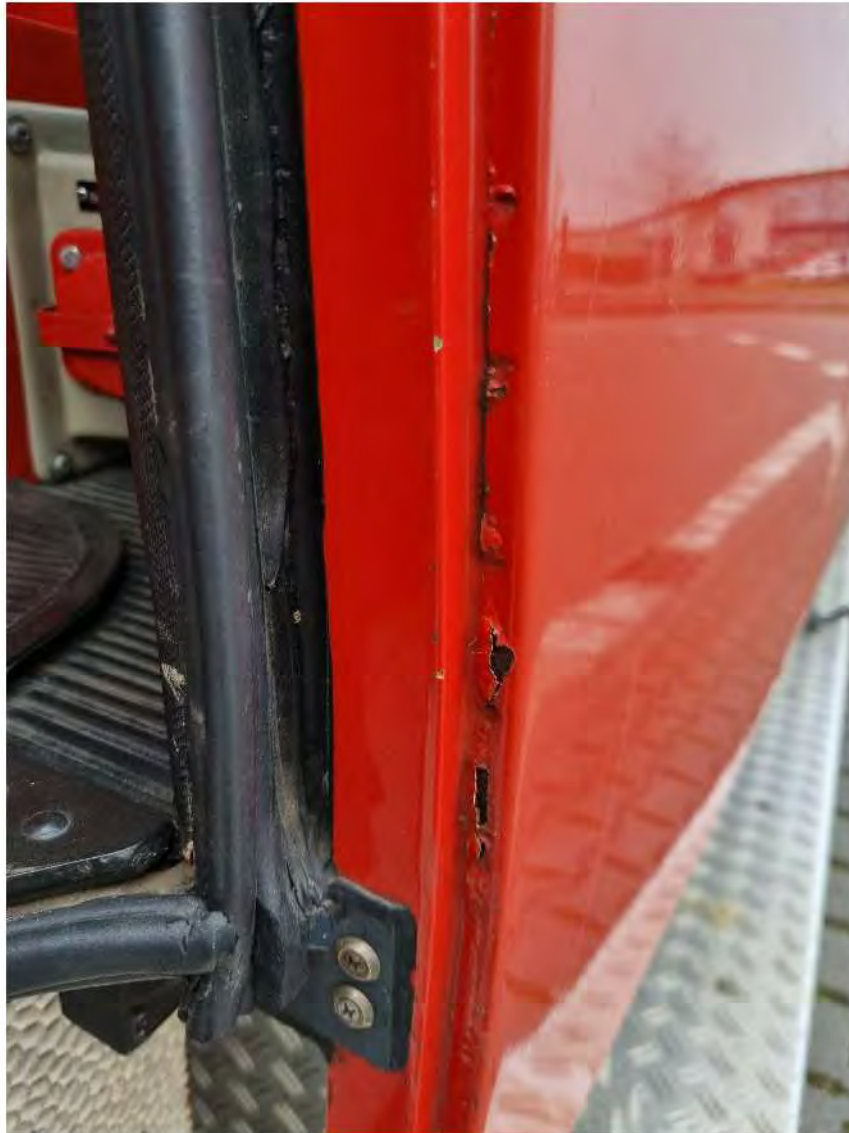
Bild 39 : Fahrerhaus mehrfach korrodiert (Stelle beispielhaft)
