Gutachten-Nr. 839468

Fahrzeugbewertung

Amtliches Kennzeichen	PA-B 2543
Fahrzeugidentnummer	WDB9066311S587666
Fahrzeugart	LKW GESCHL.KASTEN (10)
Aufbaubeschreibung	5-türig (0300)
Fahrzeughersteller	Daimler (D) (1313)
Typ	906 KA 35 (BAU)
Verkaufsbezeichnung	313 CDI Sprinter 906.631
Antriebsart	Diesel OBD
Emissionsklasse	1999/96/EG;B2,GKL:G1 (0684)
Leistung	95 kW
Hubraum	2143 ccm
Farbe	tieforange uni
Erstzulassung	26.09.2011
Letzte Zulassung	26.09.2011
Nächste HU	September 2023
Leermasse	2.076 kg
Nutzlast	1.424 kg
zulässige Gesamtmasse	3.500 kg
Sitz- / Stehplätze	2
Laufleistung	354.347 km abgelesen
Bereifung	
Vorderachse	215/65 R16C 115-112R Semperit Links 5,0 TO Rechts 5,0 TO
Hinterachse	215/65 R16C 115-112R Semperit Links 5,0 TO Rechts 5,0 TO
	Legende: TO = Transportreifen
Serienausstattung	ABS, Radioanlage, Rückspiegel elektrisch verstell- und beheizbar, ASR, Colorglas, Klimaanlage, Airbag Fahrer/Beifahrer
Sonderzubehör	Rundumkennleuchte, Anhängerkupplung starr

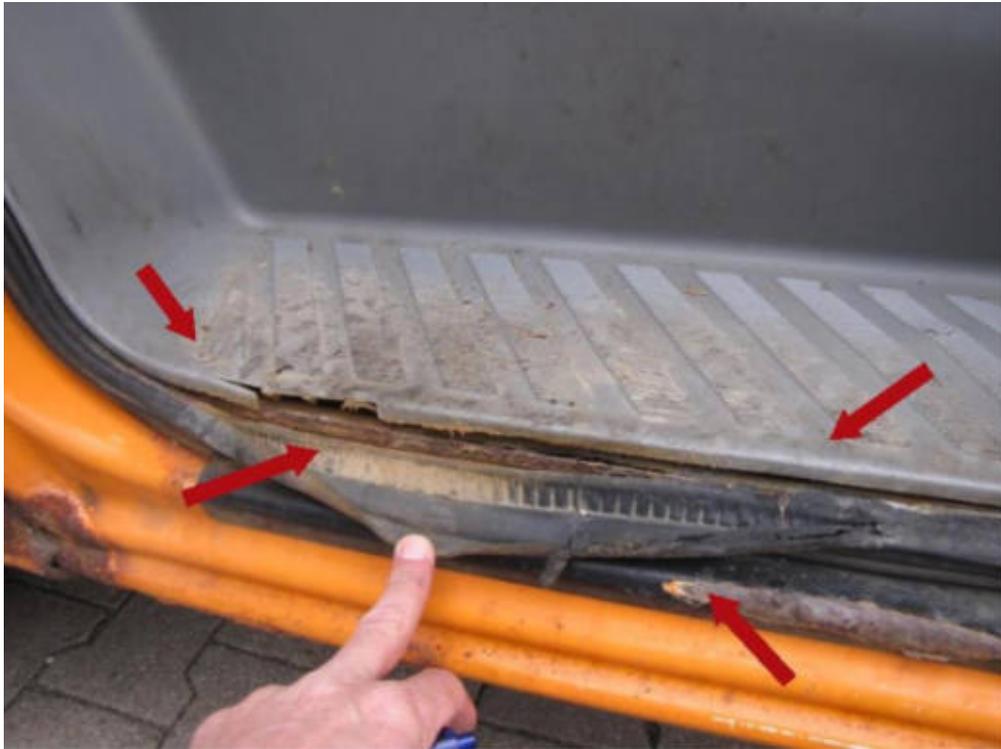
Bild 11

Einstieg links
durchgerostet

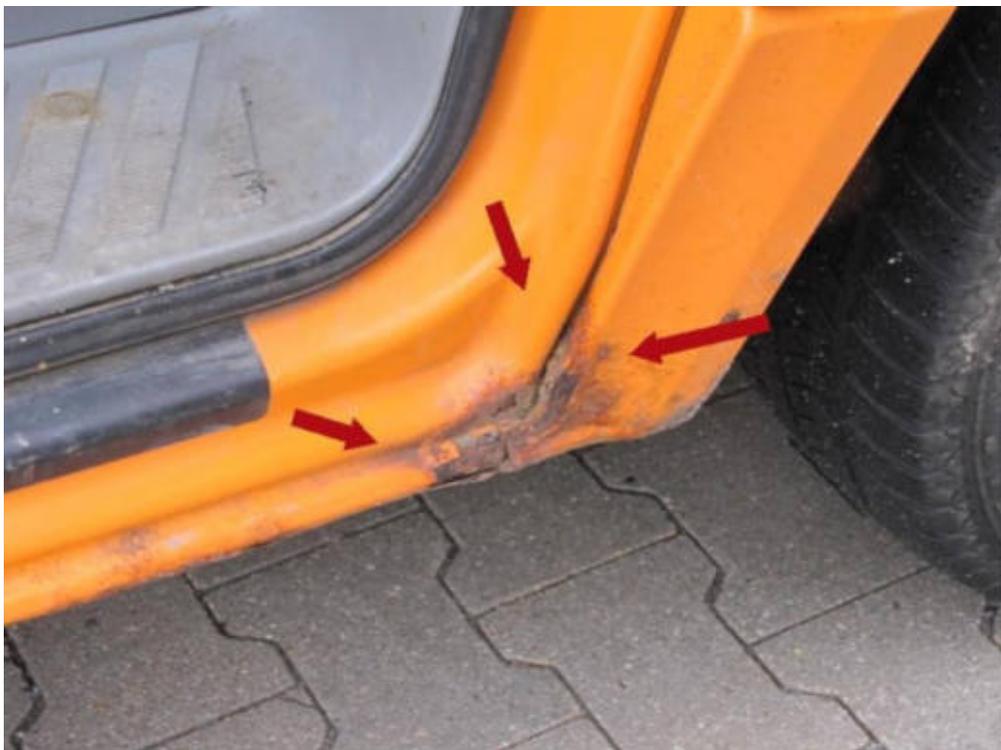
Bild 18

Einstieg vorne
rechts

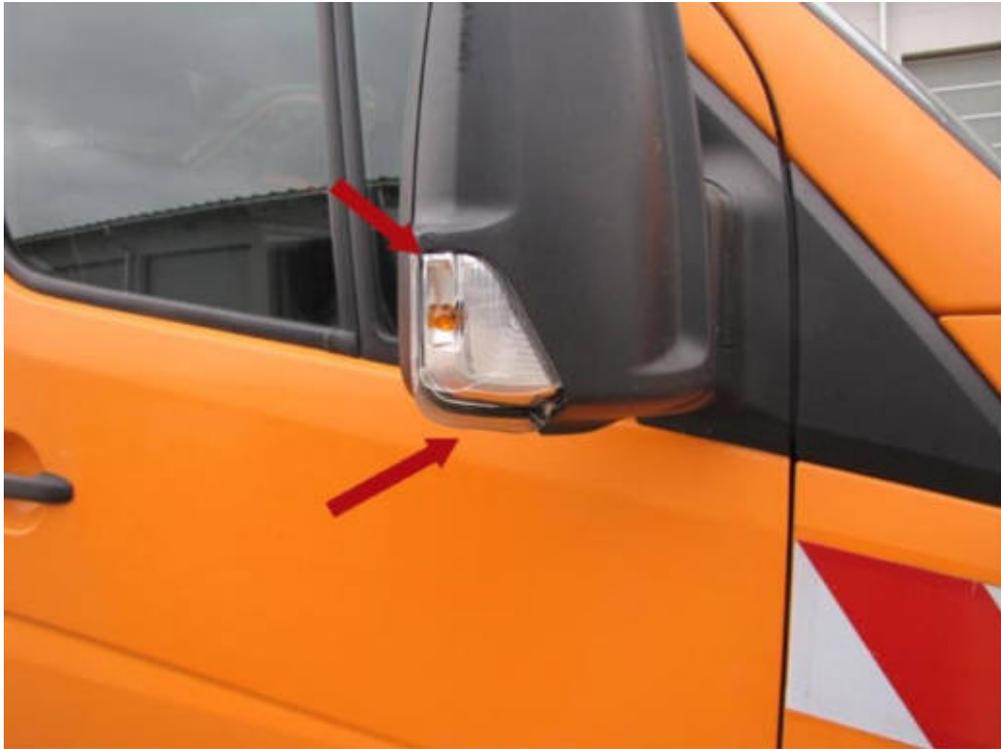
Bild 19

Glas gebrochen

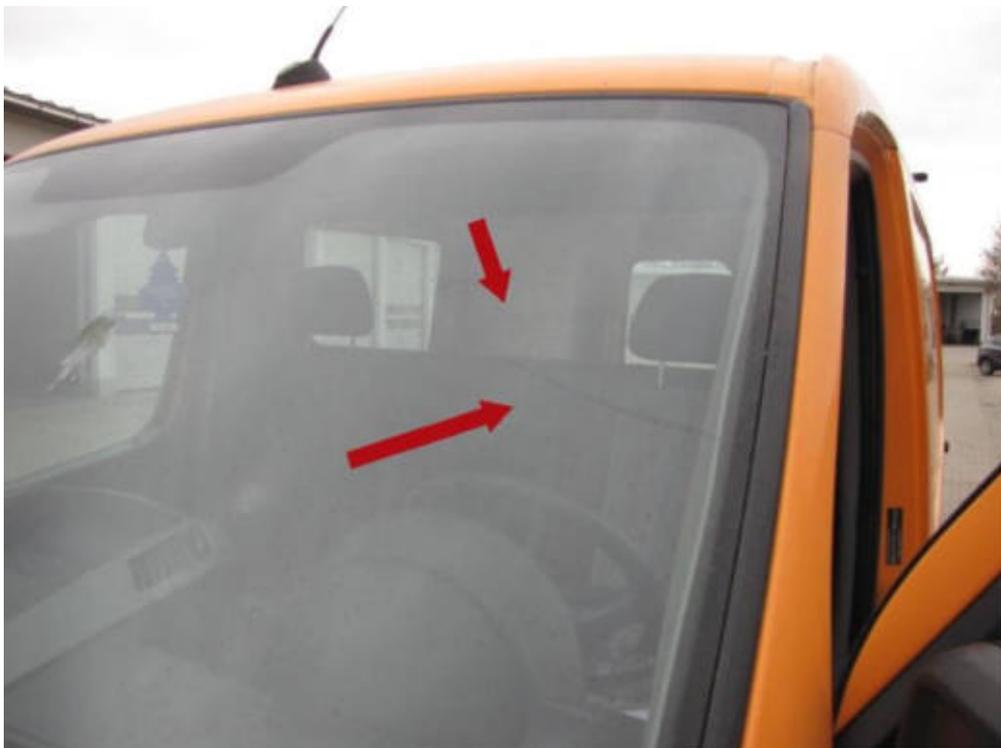
Bild 20

Frontscheibe
riss !!
