**Gutachten-Nr. 842468**

## **Fahrzeugbewertung**

Amtliches Kennzeichen	PA-B 2519
Fahrzeugidentnummer	WDB6703321N144500
Fahrzeugart	LKW KIPPER OFF.KASTEN (00)
Aufbaubeschreibung	3-türig (0200)
Fahrzeughersteller	Daimler (D) (1313)
Typ	670.3 (AEG)
Verkaufsbezeichnung	813 D Vario
Antriebsart	Dieselmotor
Emissionsklasse	1999/96/EG;B2,GKL:G1 (0684)
Leistung	95 kW
Hubraum	4249 ccm
Farbe	tieforange uni
Erstzulassung	28.10.2011
Letzte Zulassung	28.10.2011
Nächste HU	Oktober 2023
Leermasse	3.905 kg
Nutzlast	3.585 kg
zulässige Gesamtmasse	7.490 kg
Sitz- / Stehplätze	7
Laufleistung	166.392 km abgelesen 166.392 km geschätzt
<b>Bereifung</b>	
Vorderachse	205/75R17,5 124-122 Good Year Links 4,0 TO Rechts 4,0 TO
Hinterachse	205/75R17,5 124-122 Good Year Links 4,0 / 4,0 TO / SO Rechts 4,0 / 4,0 SO / TO
<b>Legende:</b>	<b>SO = Sommerreifen</b> <b>TO = Transportreifen</b>

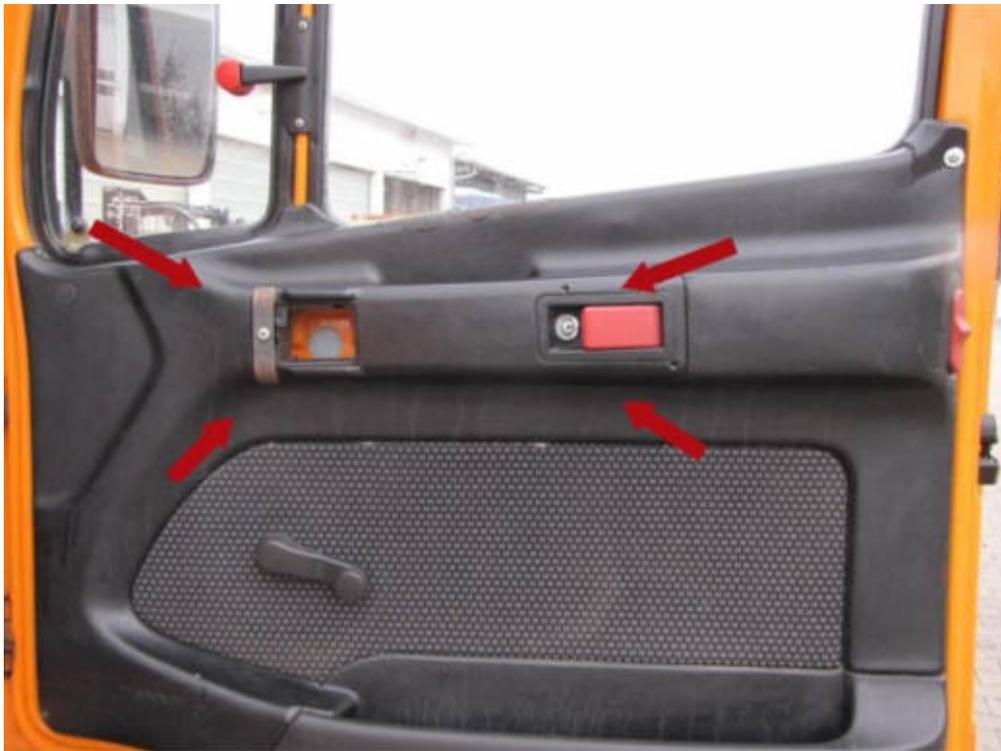
**Bild 15**

Türverkleidung  
rechts schadhaft

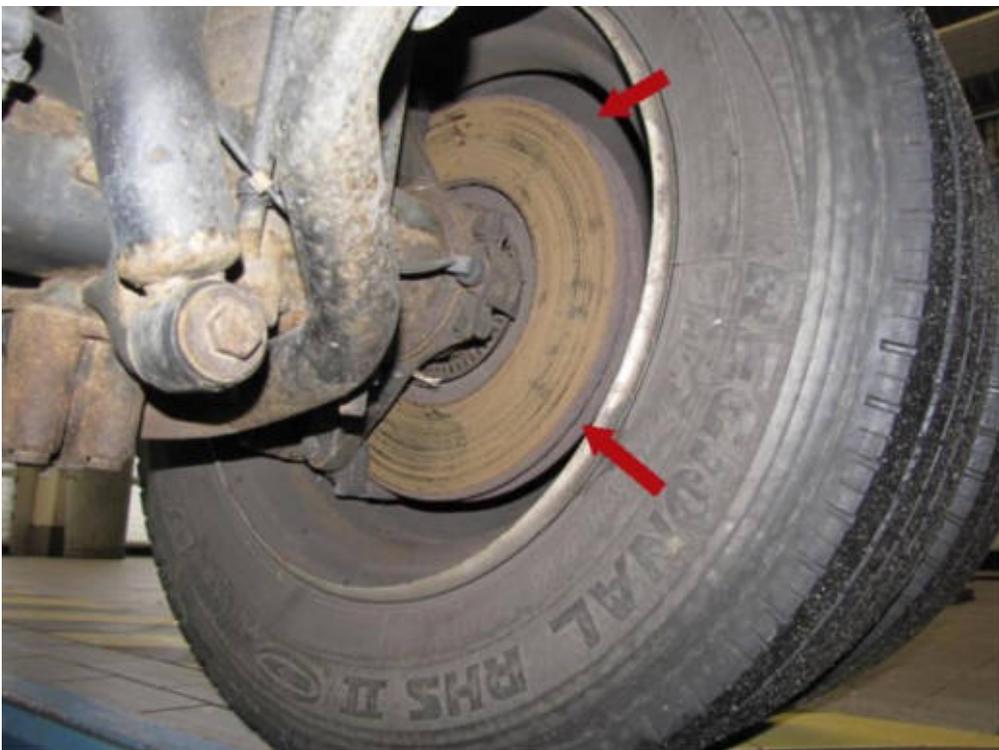
- HU & AU abgelaufen
- Bremsen an der Vorder und Hinterachse verschlissen
- Spurstange rechts ausgeschlagen

**Bild 18**  
Bremsen  
verschlissen

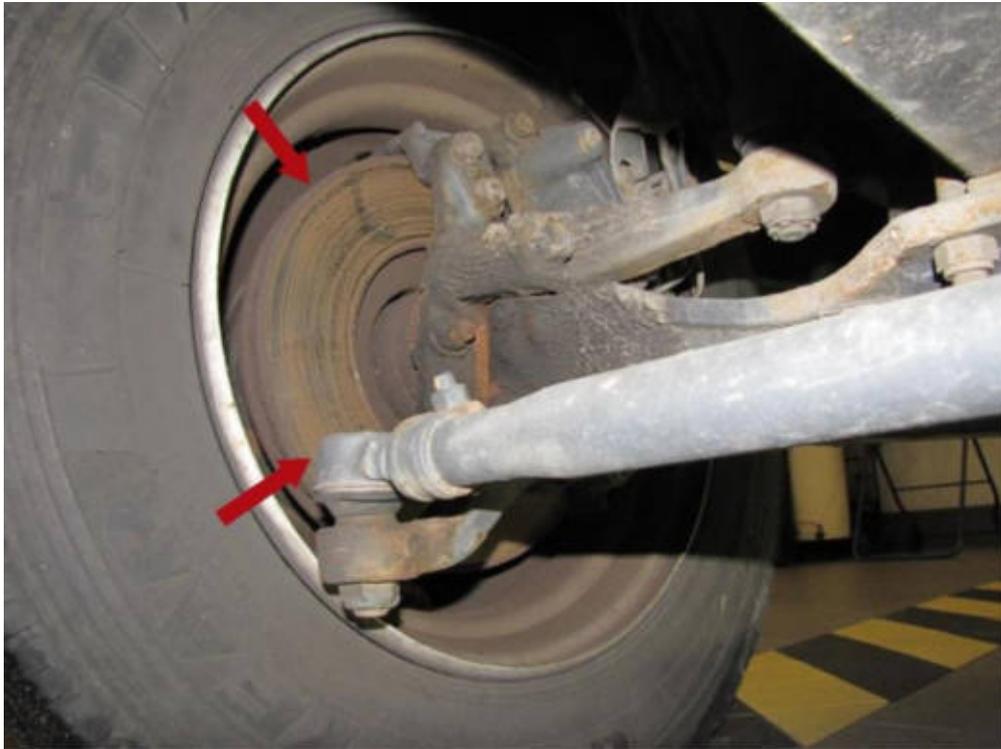
**Bild 21**

Bremsen vorne  
verschlissen

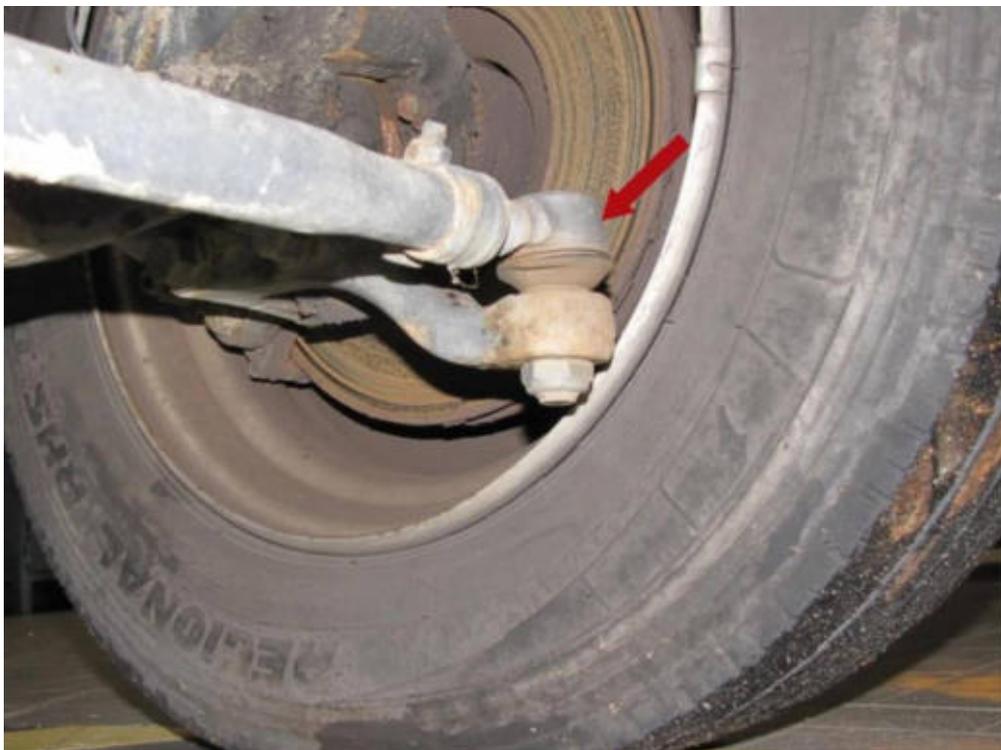
**Bild 22**

Spurstange  
ausgeschlagen
