# TÜV NORD Mobilität GmbH & Co. KG

## Gutachten

**0057U4U998**

Betreff : Unfallschaden KL H3702  
Kundenreferenz : Fahrzeugbegutachtung  
Versicherungs- / Schaden-Nr. : - / -  
Versicherungsnehmer : Stadtverwaltung Kaiserslautern Referat  
Feuerwehr und Katastrophenschutz  
An der Feuerwache 6, 67663 Kaiserslautern  
Amtl. Kennzeichen Unfallgegner : -  
Amtliches Kennzeichen : KL H3702  
Auftrag vom : 23.01.2024  
Ereignis vom : 11.01.2024  
Besichtigungsdatum / -ort : 23.01.2024 10:30:00 / Cloppenburg GmbH, Alzey  
Besichtigt durch : Unterzeichner  
Anwesend : keiner  
Reparaturfirma : Cloppenburg GmbH  
Galgenwiesenweg 15-17, 55232 Alzey

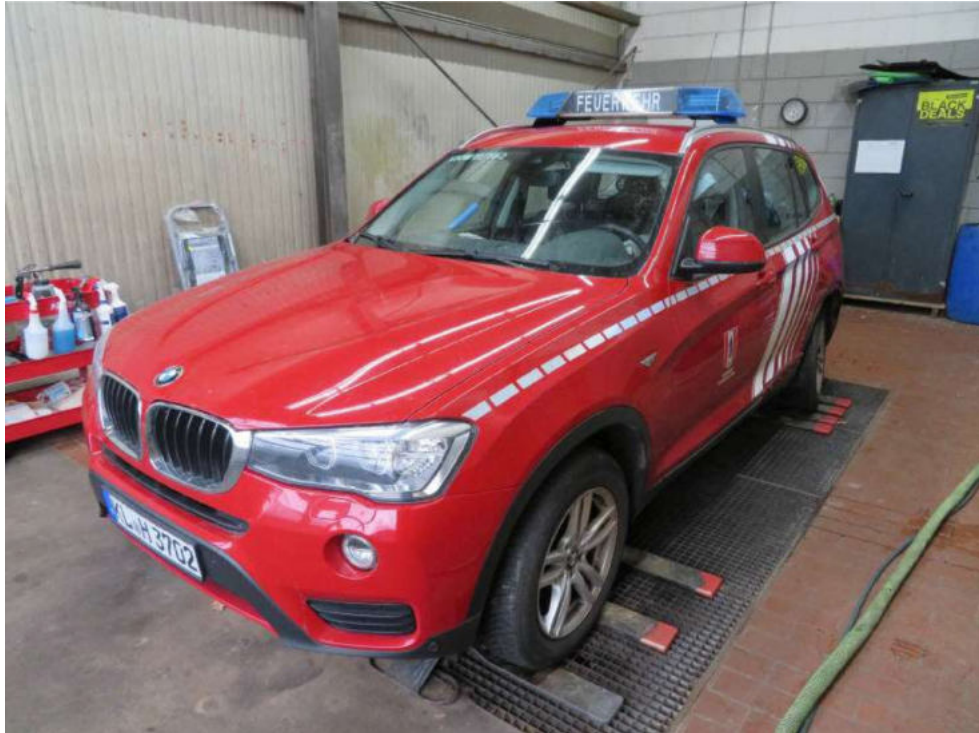
Bild 1: Fahrzeug vorne/links

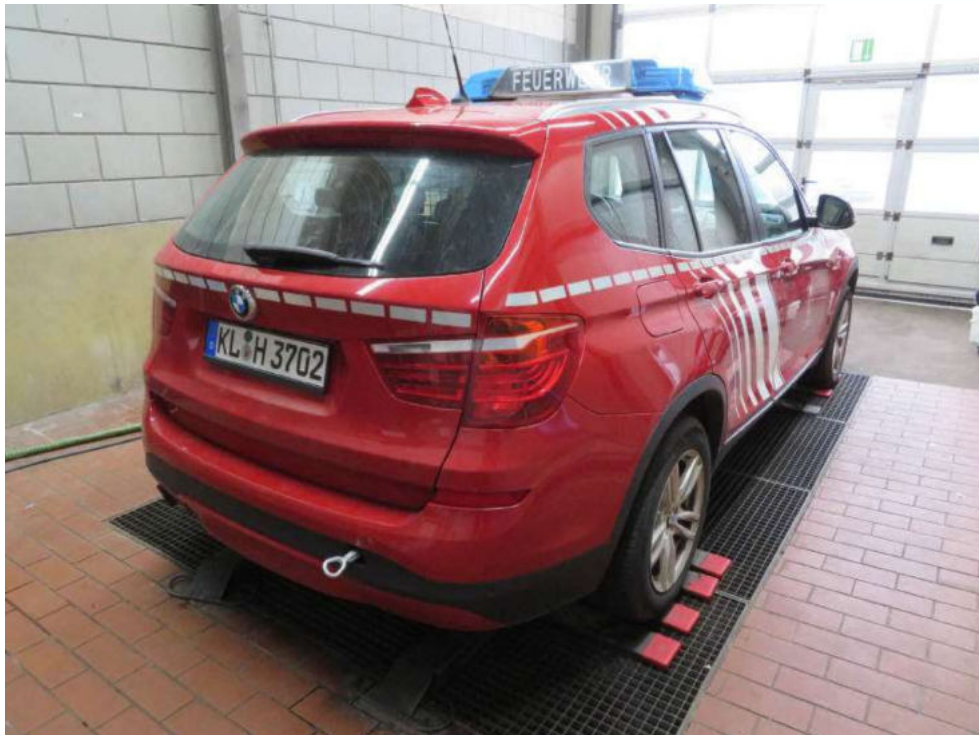
Bild 2: Fahrzeug hinten/rechts

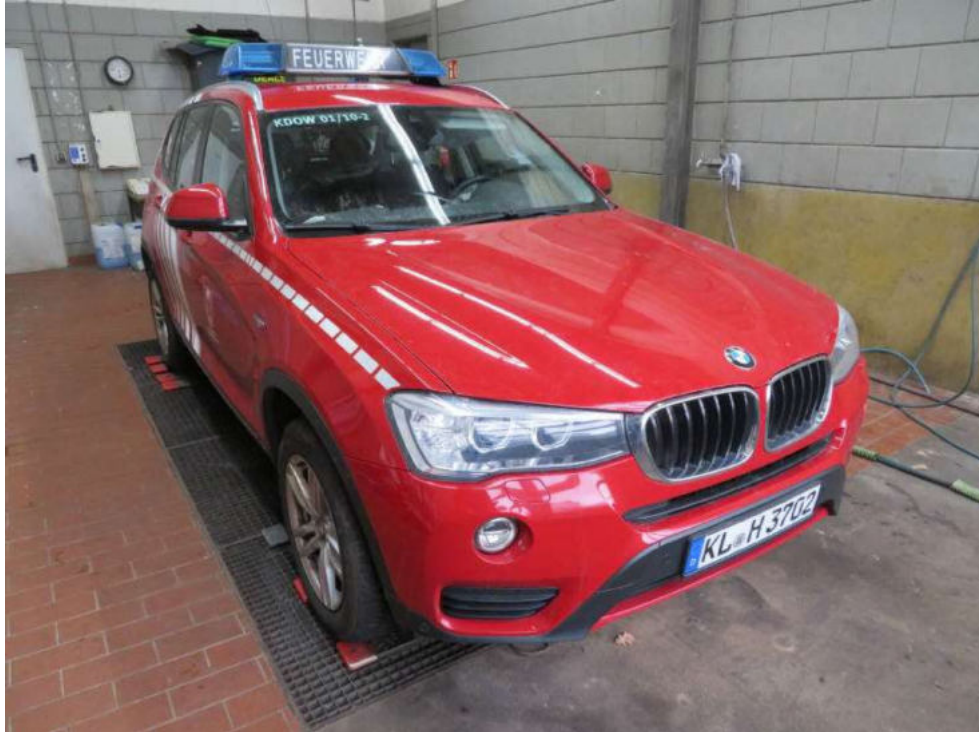
Bild 3: Fahrzeug vorne/rechts

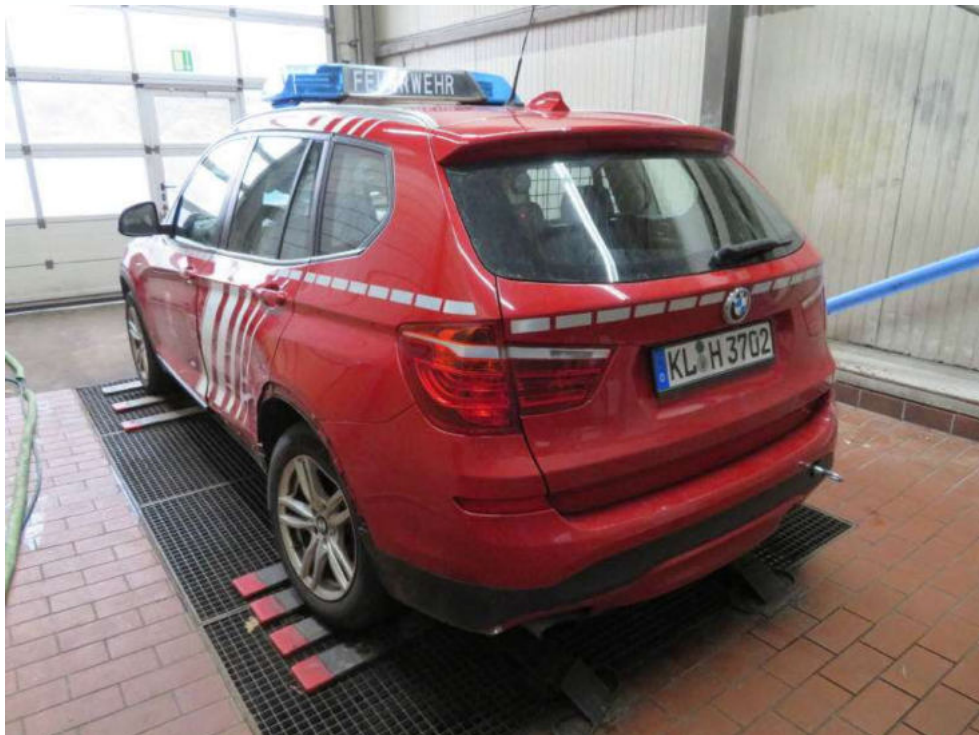
Bild 4: Fahrzeug hinten/links

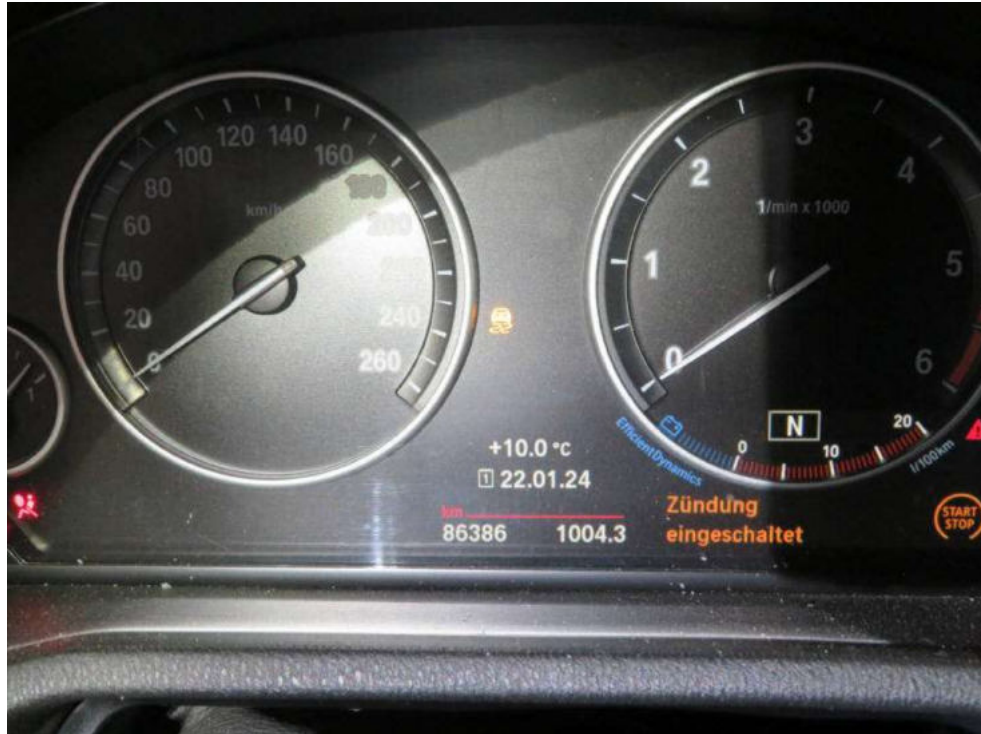
Bild 5: abgelesener Laufleistungszähler

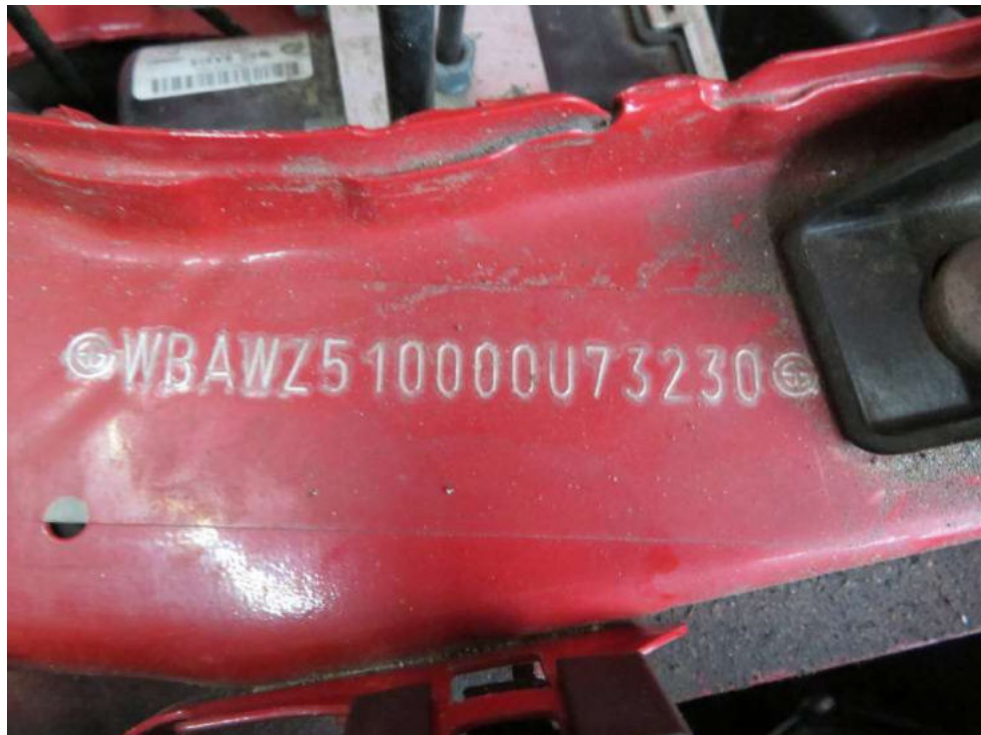
Bild 6: Fahrgestellnummer am Fahrzeug
