Gutachten-Nr. 840468

Fahrzeugbewertung

| Hersteller | Terex |

| Typ | TL 100 |

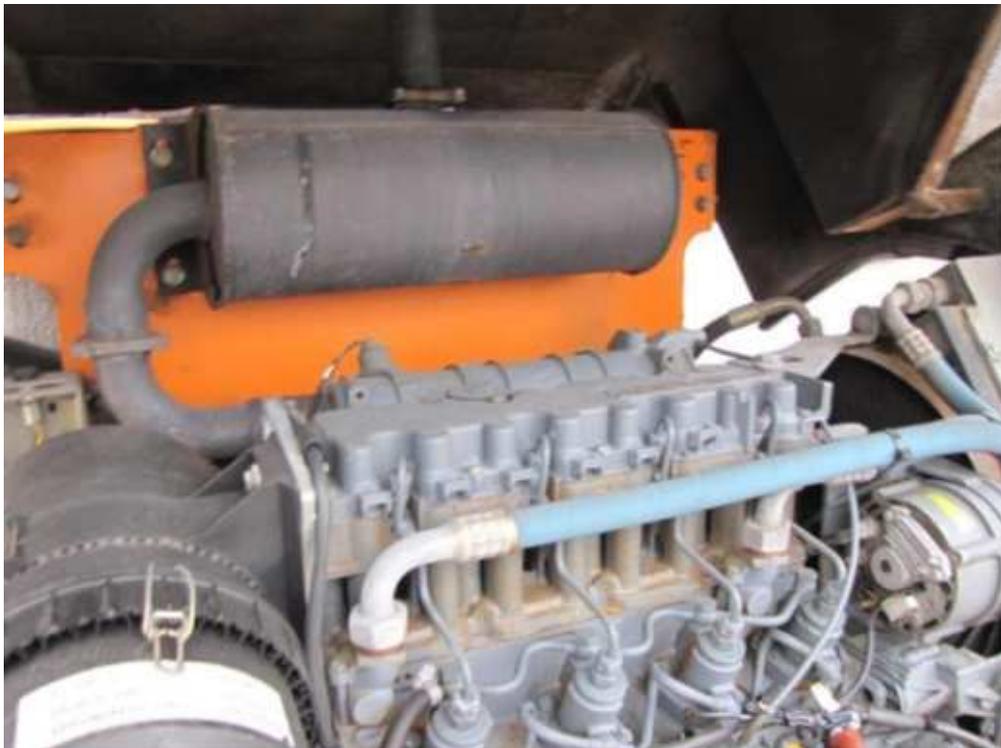
Bild 12

4 Zylinder Deutz
Diesel Motor
