Bewertungsgutachten

Auftraggeber Hauptzollamt Stralsund, Hiddenseer Str. 2, 18439 Stralsund
Ihr Auftrag vom 09.01.2024, schriftlich durch Herr [Redacted]
Besichtigung 16.01.2024 um 11:00
Hauptzollamt Stralsund, Dienstort Rostock, Presentinstraße 56C, 18147 Rostock

Fahrzeugart	Kraftomnibus
Hersteller	UNIVERSAL
Typ / Verkaufsbezeichnung	Bus / Neoplan
Aufbauart	Reisebus / Starliner
HSN / TSN	9850 / 000

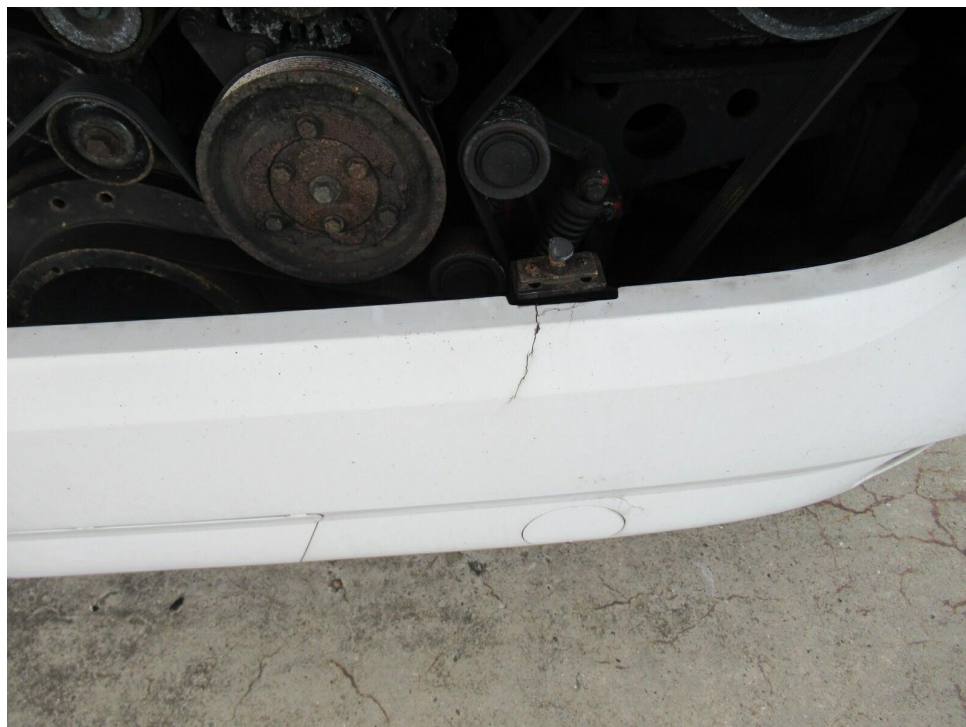
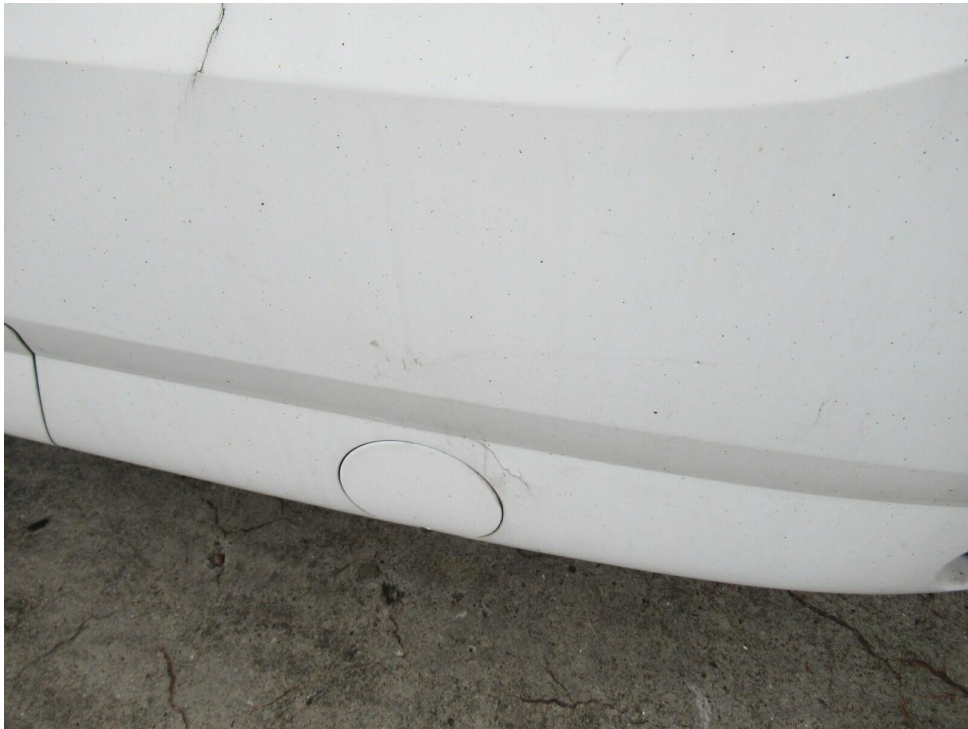
- Nachweis HU fehlt, erneuern
- Nachweis Wartung fehlt, erneuern
- Begrenzungsleuchte/ Griff Stauraumklappe links vorne abgebrochen, erneuern (Bild 15)
- Korrosion an der Beplankung rechts, erneuern (Bild 17)
- Korrosion an der Beplankung links, erneuern (Bild 18)
- Stoßfänger-Mittelsegment hinten mehrfach gebrochen, erneuern (Bild 12, 13)
- Motorabdeckung/Klappe gebrochen/gerissen, erneuern (Bild 14)
- Stauraumklappe links vorne verschrammt und deformiert, erneuern (Bild 16)
- Radlaufabdeckung A-Achse links verschrammt und deformiert, erneuern (Bild 16)
- Aufbereitung, erneuern
- Motor startet nicht, prüfen und Befund festlegen, Schadenerweiterung möglich

Bild 12 : Stoßfänger-Mittelsegment hinten mehrfach gebrochen

Bild 13 : Stoßfänger-Mittelsegment hinten mehrfach gebrochen

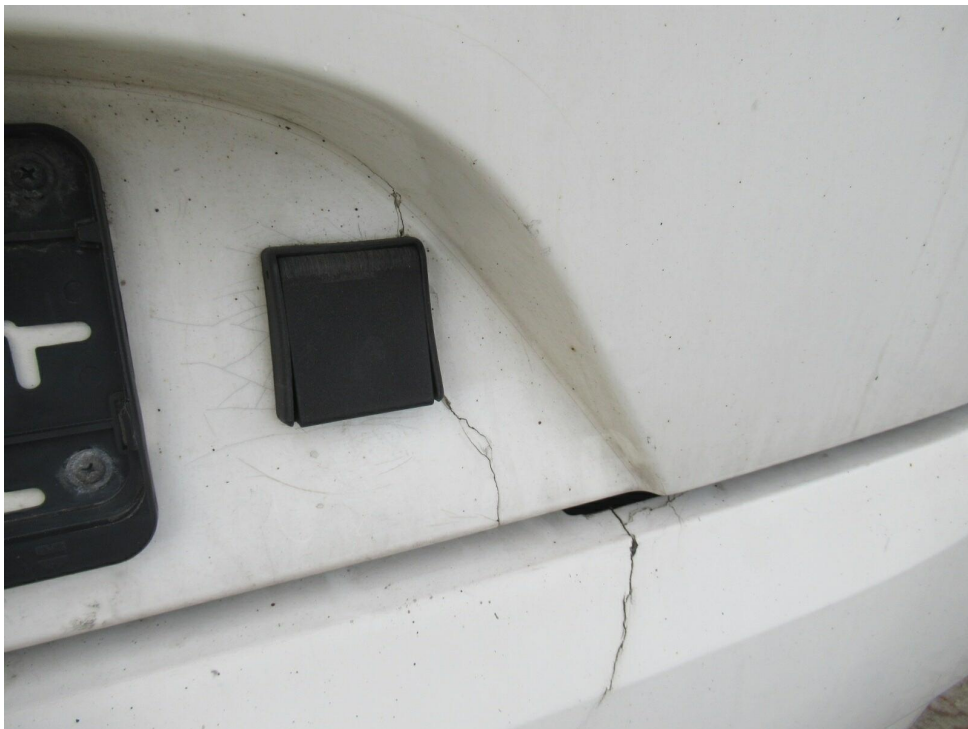
Bild 14 : Motorabdeckung/Klappe gebrochen/gerissen

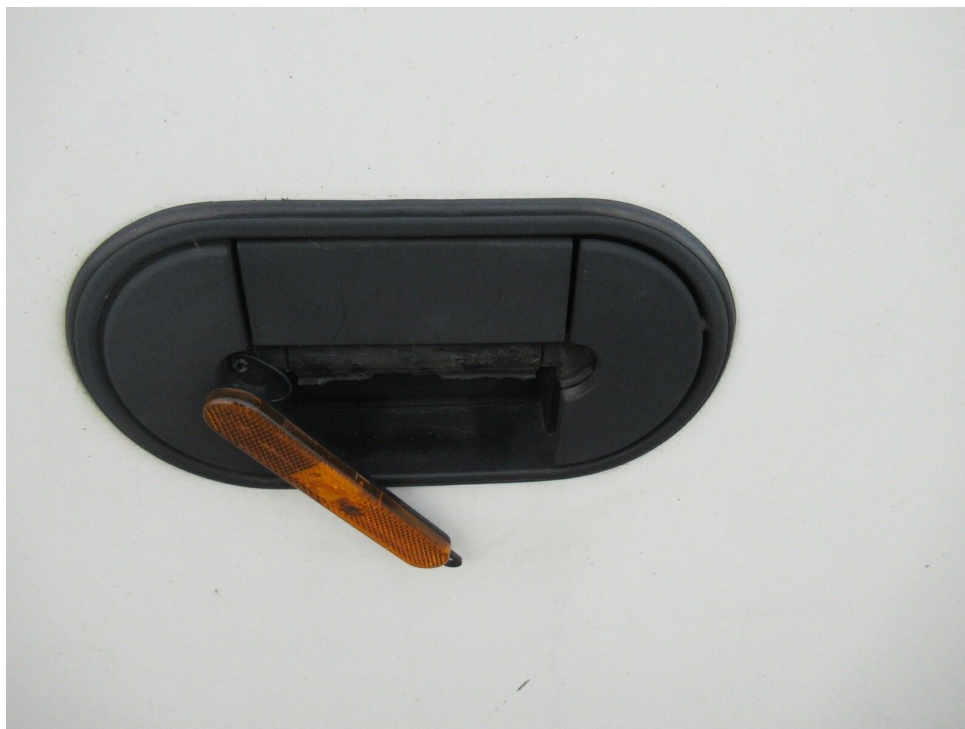
Bild 15 : Begrenzungsleuchte/ Griff Stauraumklappe links vorne abgebrochen

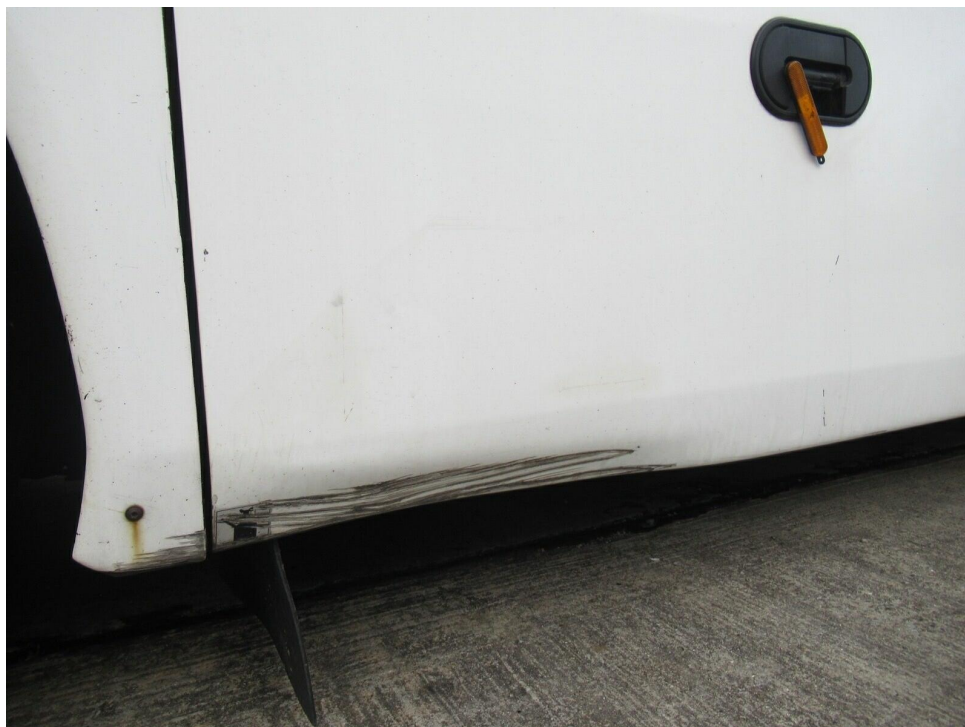
Bild 16 : Stauraumklappe links vorne verschrammt und deformiert
Radlaufabdeckung A-Achse links verschrammt und deformiert

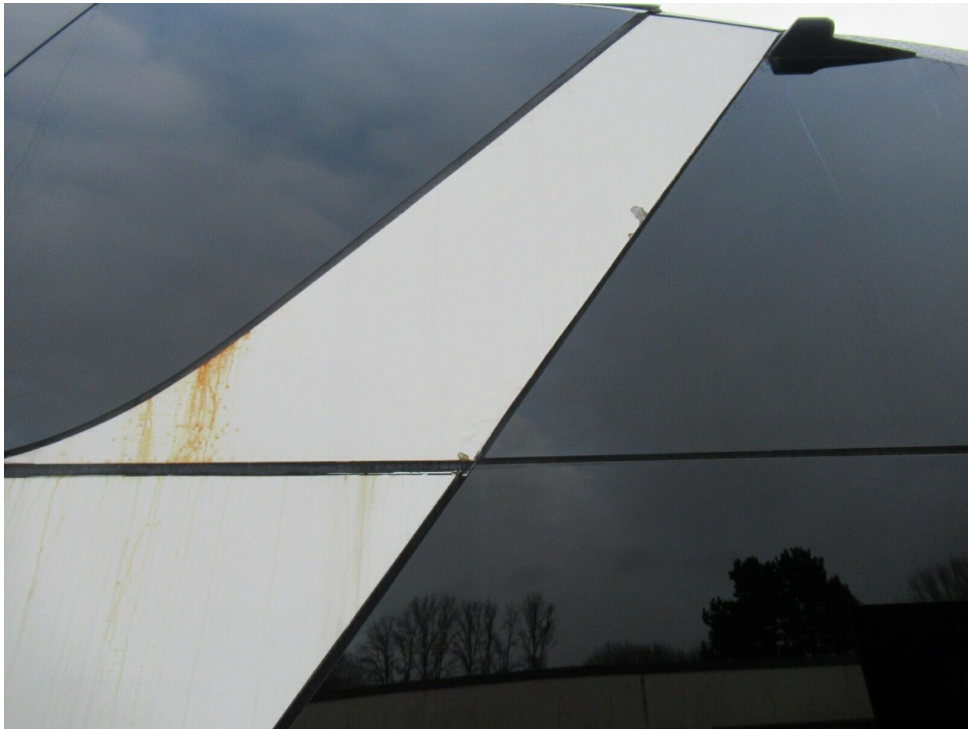
Bild 17 : Korrosion an der Beplankung rechts

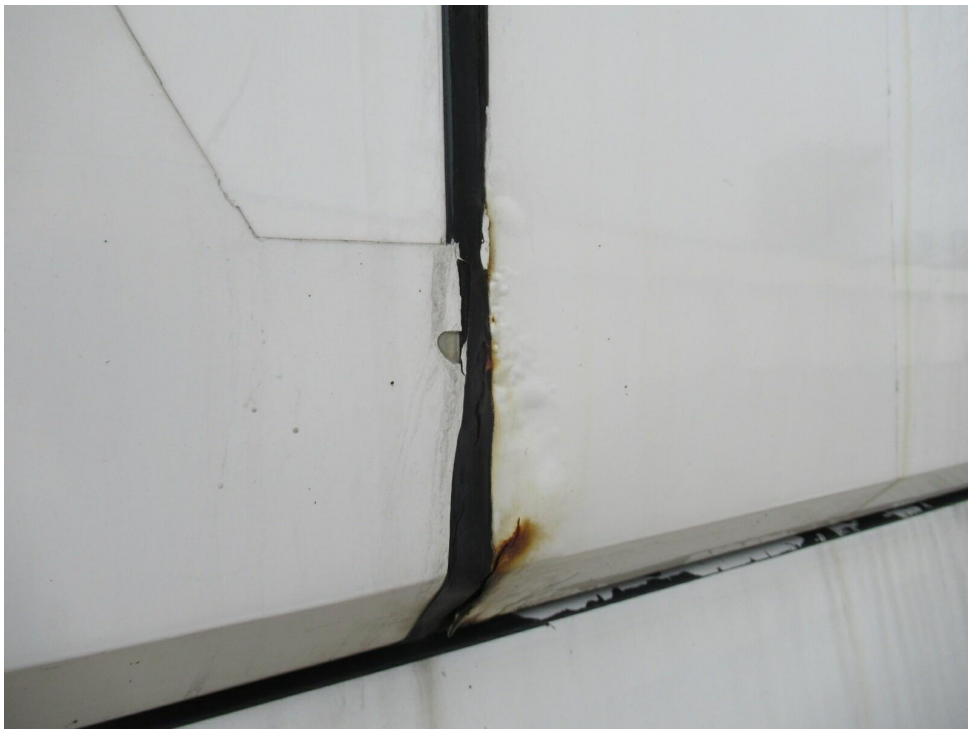
Bild 18 : Korrosion an der Beplankung links
