F A H R Z E U G B E W E R T U N G

ART / AUFBAU: KRAD /
HERSTELLER: DUCATI
TYP: DIAVEL/XDIAVEL - (D170) AB 2011/(D240) AB 2016
AUSFÜHRUNG: DIAVEL CARBON
FAHRZEUG IDENT NR: ZDMG100ABBB004847

Fahrzeugbewertung

Aktenzeichen
070324RS/0401BE

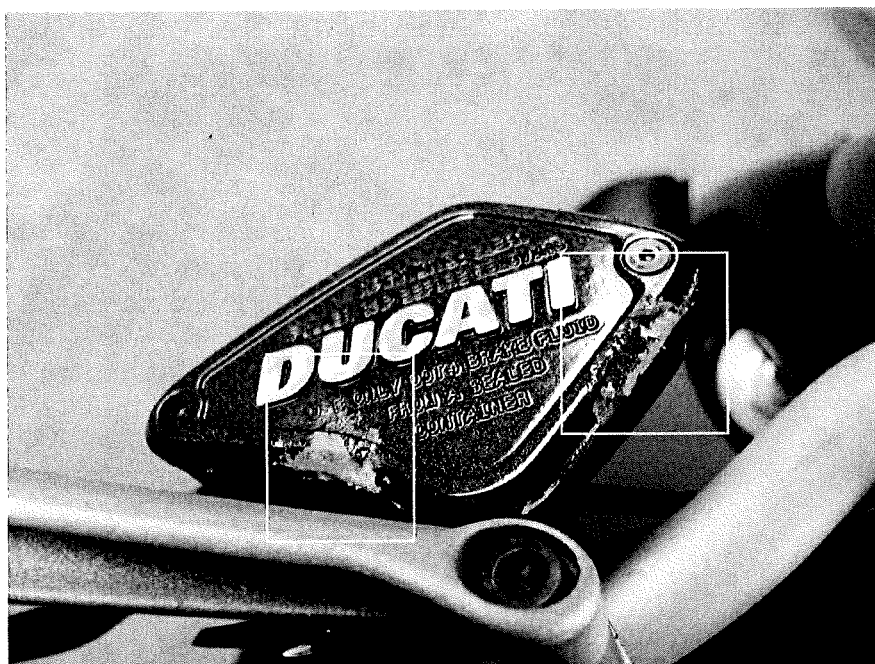
Foto 10

Lackbeschädigung Vorratsbehälter links

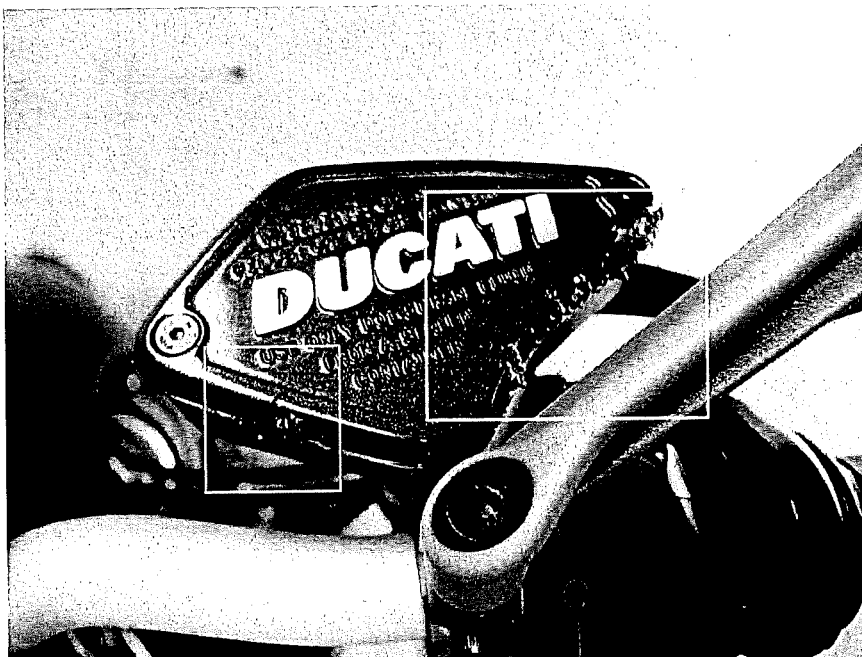
Foto 11

Lackbeschädigung Vorratsbehälter rechts

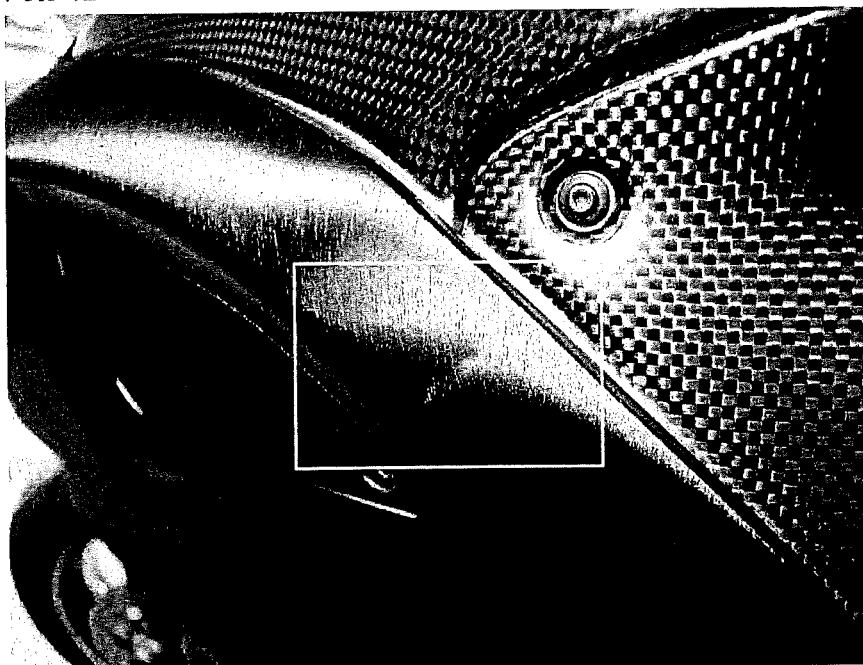
Foto 12

Seitenverkleidung links beschädigt

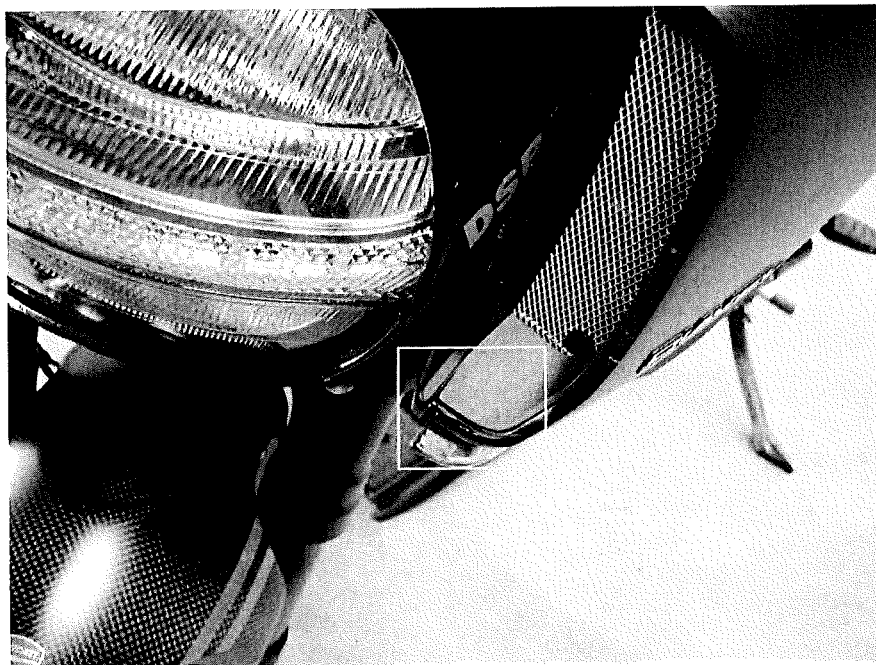
Foto 13

Seitenverkleidung links gebrochen

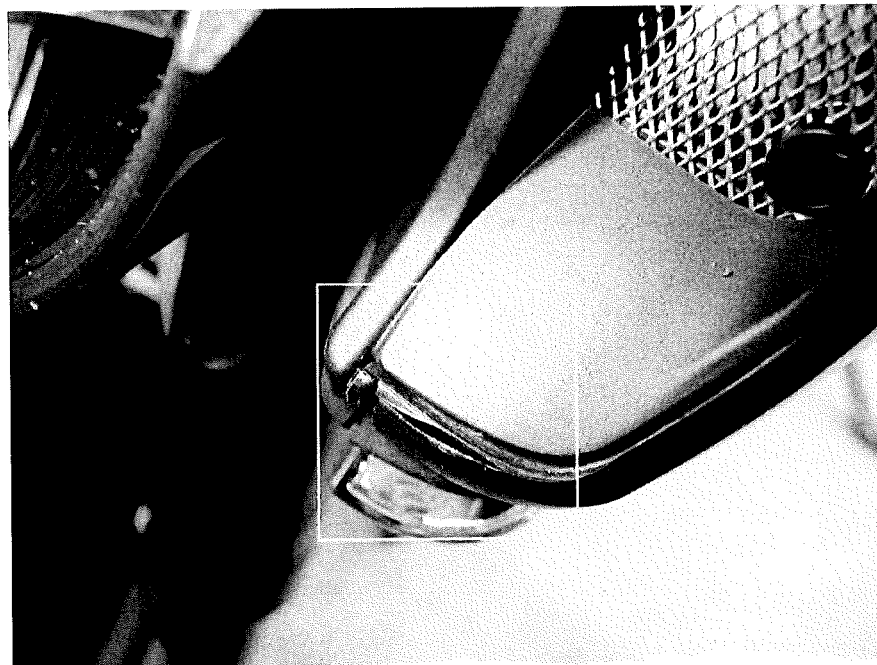
Foto 14

Seitenverkleidung links gebrochen
