Auftrag

Entsprechend Ihres Auftrages vom 29.01.2024 wurde ein Bewertungsgutachten zum Händlereinkaufswert und -verkaufswert erstellt. Die Auftragserteilung erfolgte mündlich, durch Frau Greibel, auf Wunsch des Fahrzeughalters. Auftragsgemäß erfolgt die Bewertung zum Stichtag 29.01.2024.

Fahrzeugart	Personenkraftwagen
Hersteller	VOLKSWAGEN-VW
Typ / Verkaufsbezeichnung	CDV / Golf Variant 2.0 TDI SCR Life
Aufbauart	Kombi
HSN / TSN	0603 / CNM
Fahrzeug-Ident.-Nr.	WVWZZZCDZMW521095
Türen	5
Sitzplätze	5
Farbe	Silber
Lackierung	Metallic
Polster / Farbe	Stoff / Schwarz
Energiequelle / Kraftstoff	Diesel
Motorart / Zylinderanzahl	Reihenmotor / 4
Leistung / Hubraum	85 kW / 1968 cm ³
Schadstoffklasse	EURO6;WLTP;AP;PI/CI; M, N1 I
Getriebe / Gänge	Schaltgetriebe / 6
Felgen	Leichtmetall
Km-Stand abgelesen	38.419

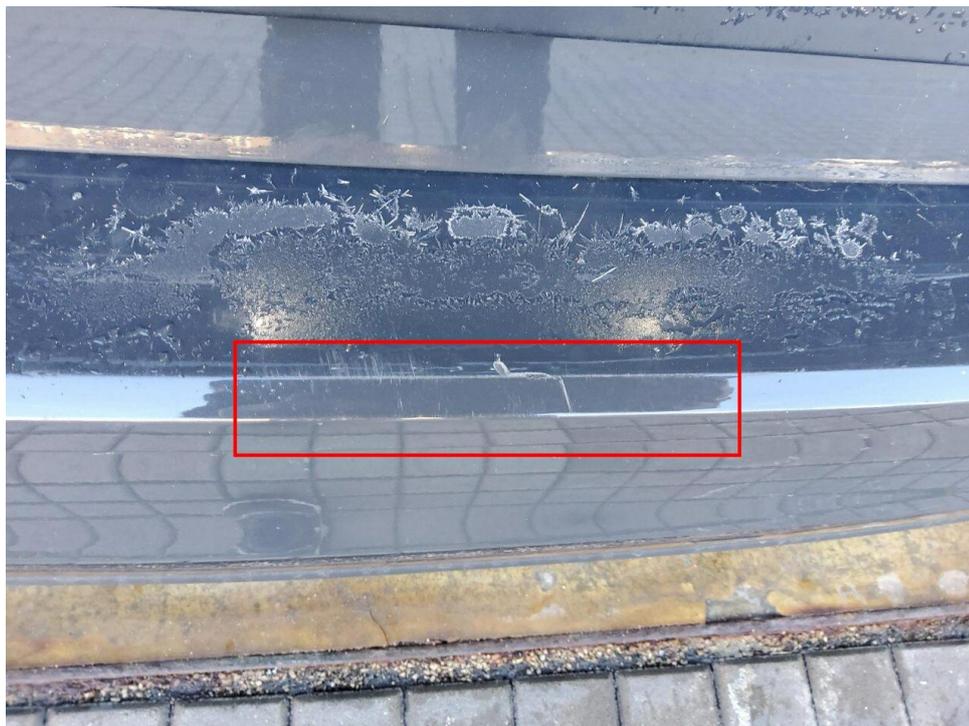
Heckklappe, eingedellt, drücken (Bild 7); Seitenteil hinten links, eingedellt, drücken (Bild 6); Stoßfänger hinten Lackierung, zerkratzt, smart repair (Bild 5);

Bild 5 : Stoßfänger hinten Lackierung, zerkratzt, smart repair

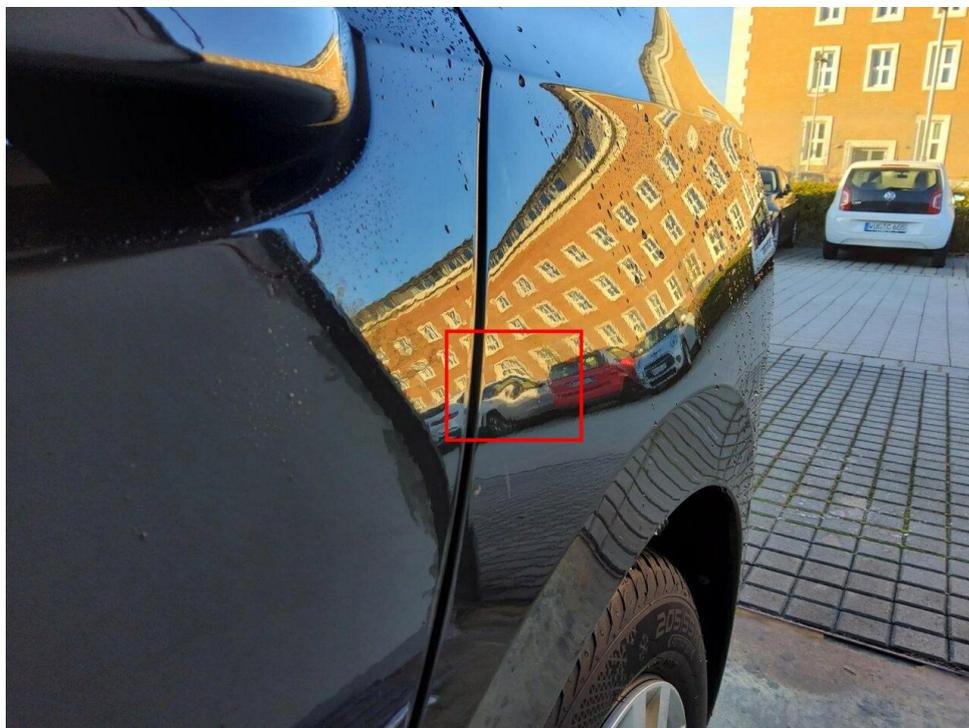
Bild 6 : Seitenteil hinten links, eingedellt, drücken

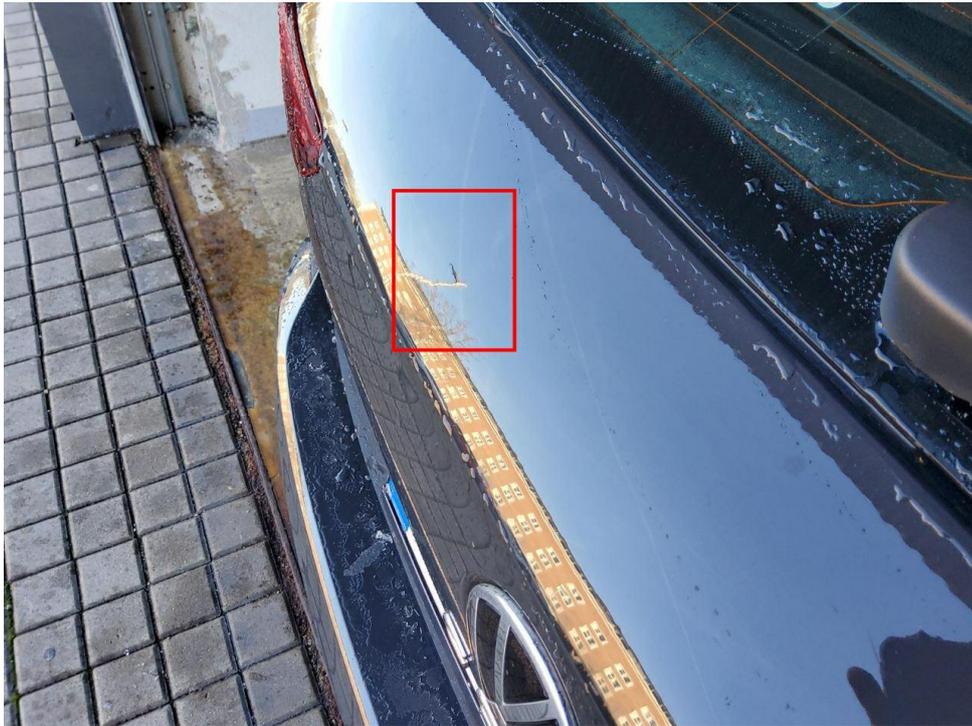
Bild 7 : Heckklappe, eingedellt, drücken
