Bewertungsgutachten

Kennzeichen

HH F5023

Fahrzeugart	Personenkraftwagen
Hersteller	VOLKSWAGEN-VW
Typ / Verkaufsbezeichnung	AUV / Golf Variant 1.5 TSI ACT OPF DSG Comfortline
Aufbauart	Kombi
HSN / TSN	0603 / CDP
Fahrzeug-Ident.-Nr.	WVWZZZAUZKP583656
Türen	4
Sitzplätze	5
Farbe	Silber
Lackierung	Metallic
Polster / Farbe	Stoff / Anthrazit
Energiequelle / Kraftstoff	Benzin
Motorart / Zylinderanzahl	Reihenmotor / 4
Leistung / Hubraum	110 kW / 1498 cm ³
Schadstoffklasse	EURO6;WLTP;AG;PI/CI; M, N1 I
Getriebe	Automatik /
Felgen	Leichtmetall
Km-Stand abgelesen	73.920

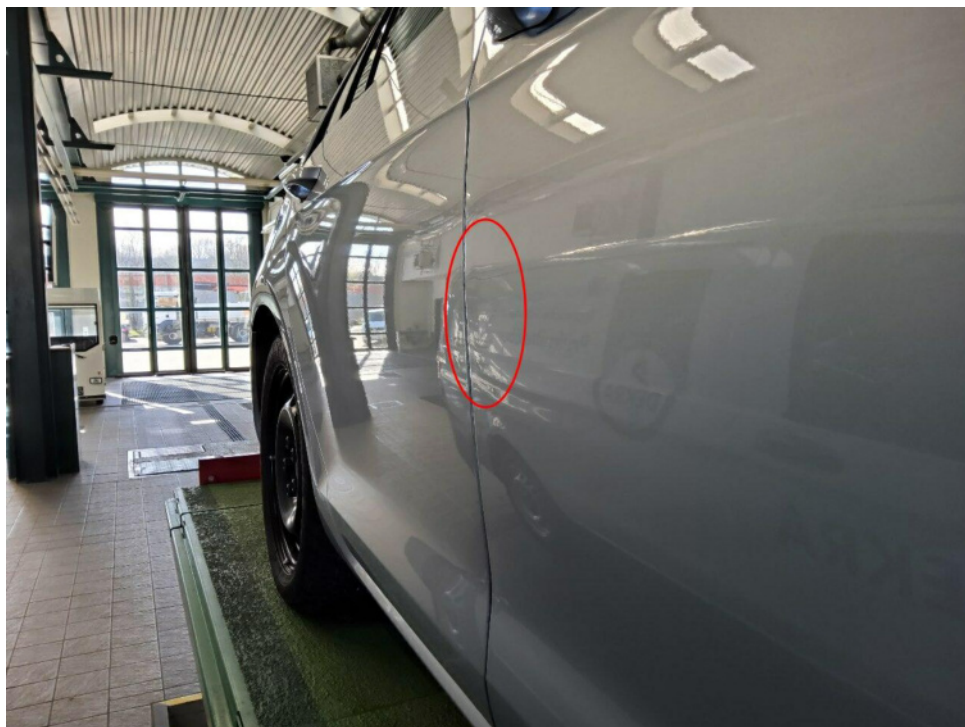
Tür vorn rechts eingedellt, smart repair (Bild 6); Motor Ölverlust, prüfen und Befund festlegen, Schadenerweiterung möglich (Bild 7).

Bild 6 : Tür vorn rechts eingedellt

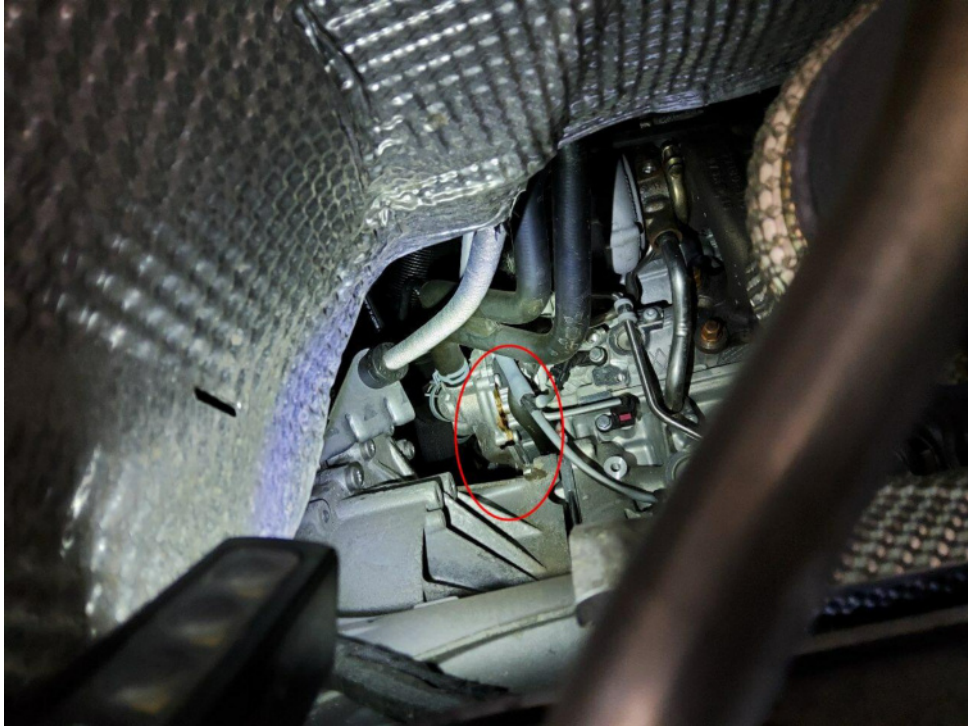
Prüfposition/en: Schadenerweiterung nach Diagnose nicht auszuschließen.

Bild 7 : Motor Ölverlust
