# Gutachten

<b>Betreff</b>	Zustandsbericht
<b>Auftrag durch</b>	Hauptzollamt Bielefeld Am Hoppenhof 30 33104 Paderborn
<b>Besichtigungsdatum / Ort</b>	07.03.2024 / - 33034 Brakel
<b>Auftrags-Nummer / Referenz</b>	MW1811409
<b>Amtliches Kennzeichen</b>	---
<b>Fahrzeug-Identnummer</b>	W0LPD5E34EG087241

<b>Betreff</b>	Zustandsbericht
<b>Auftrag durch</b>	Hauptzollamt Bielefeld Am Hoppenhof 30 33104 Paderborn
<b>Besichtigungsdatum / Ort</b>	07.03.2024 / - 33034 Brakel
<b>Besichtigung durch</b>	Kerim Ghaieb
<b>Auftrags-Nummer / Referenz</b>	MW1811409
<b>Amtliches Kennzeichen</b>	---
<b>Fahrzeugart</b>	PKW Limousine
<b>Hersteller</b>	Opel
<b>Modell / Verkaufsbezeichnung</b>	ASTRA NOTCHBACK
<b>Schlüssel-Nummern HSN / TSN</b>	0035 BBL 00025
<b>Fahrzeug-Identnummer</b>	W0LPD5E34EG087241
<b>Erstzulassung / Letzte Zulassung</b>	28.07.2014 / 30.08.2018
<b>Nächste HU</b>	01/2024
<b>Fahrzeug Dokumente</b>	Zum Zeitpunkt der Besichtigung lagen die Zulassungsbescheinigung Teil 1 (Schein) sowie die Zulassungsbescheinigung Teil 2 (Brief) vor.
<b>Laufleistung</b>	192.784 km / abgelesen
<b>Farbe / Farbcode</b>	Grau Metallic
<b>Antriebsart</b>	Frontantrieb
<b>Kraftstoffart</b>	Diesel
<b>Hubraum / Leis

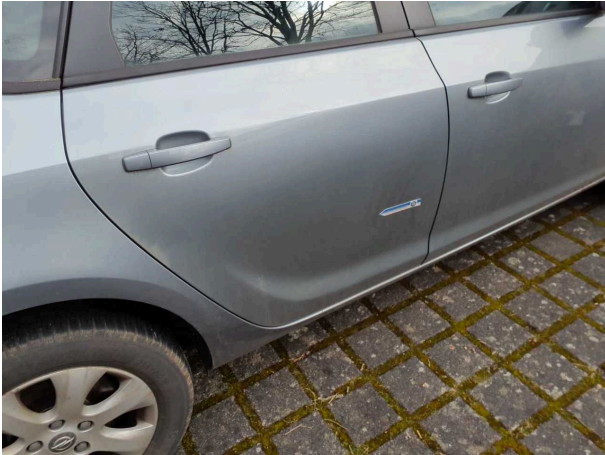
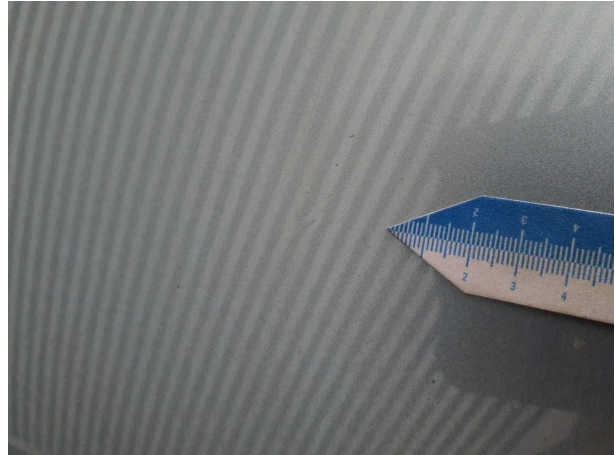
**Beschädigung 1:** Tür hinten rechts: Tür - Delle(n) - sanft instandsetzen

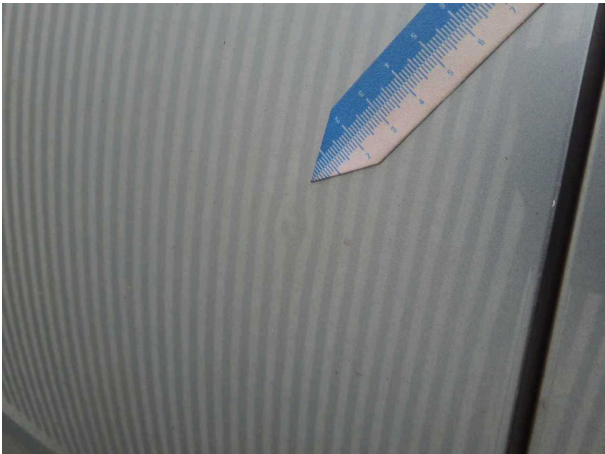
**Beschädigung 2:** Tür vorn links: Tür - Delle / Lackschaden - Smart Repair

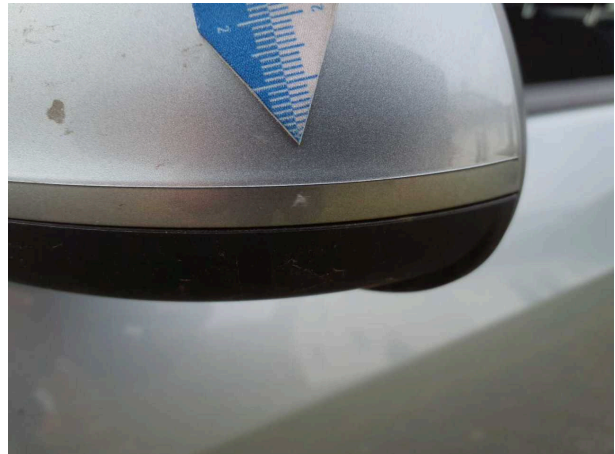
**Beschädigung 3:** Außenspiegel links: Abdeckkappe - Kratze... Smart Repair

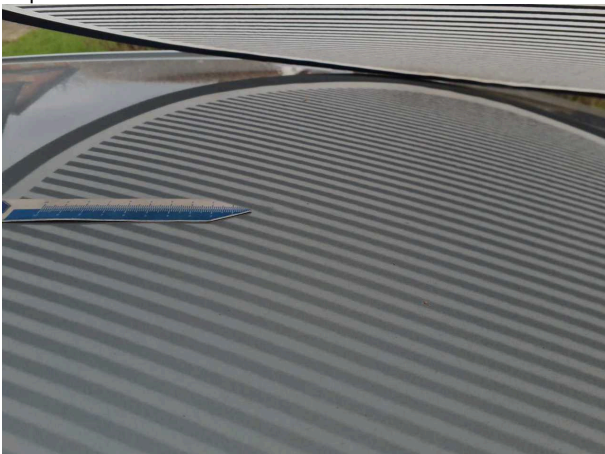
**Beschädigung 4:** Fahrzeugdach: Dach - Delle(n) - sanft instandsetzen

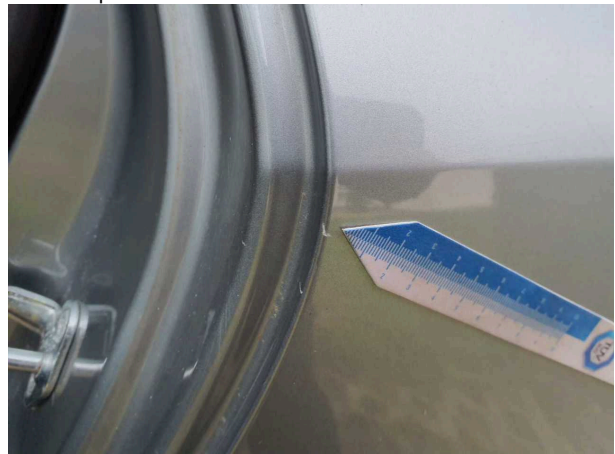
**Beschädigung 5:** Seitenwand links: Seitenwand - Kratzer - Smart Repair

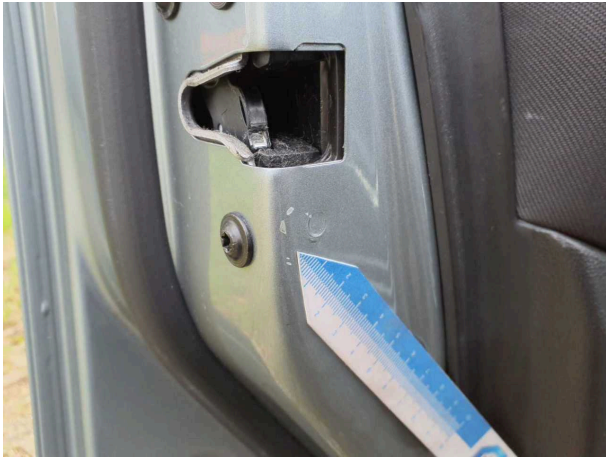
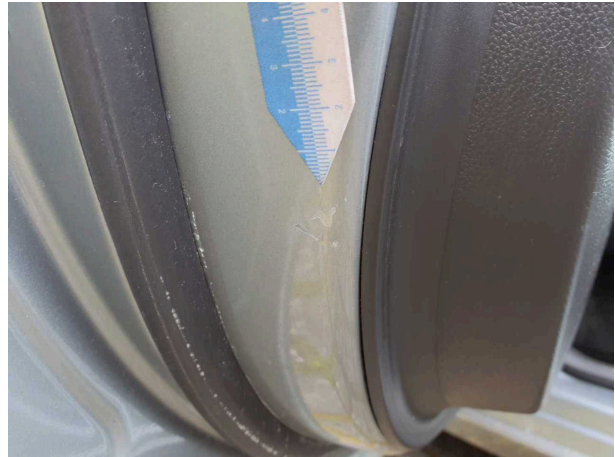
**Beschädigung 6:** Tür vorn links: Tür - Kratzer - Smart Repair

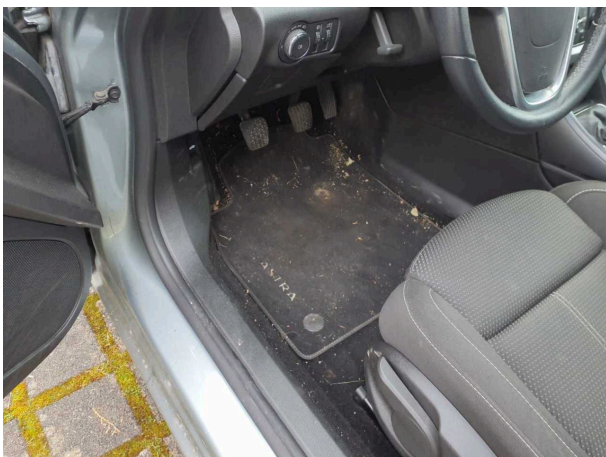
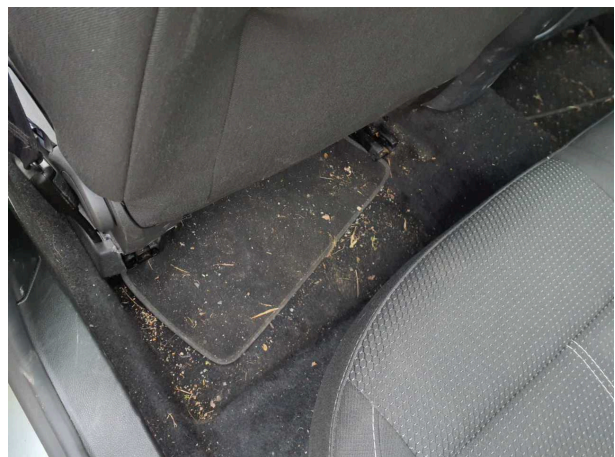
**Beschädigung 7:** Interieur: Innenraum - verschmutzt - reinigen

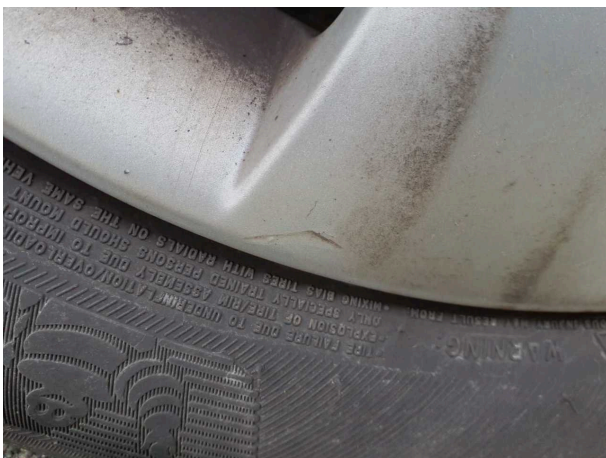
**Beschädigung 8:** Rad/Reifen: Leichtmetallfelge hinten links - Kratzer - Smart Repair

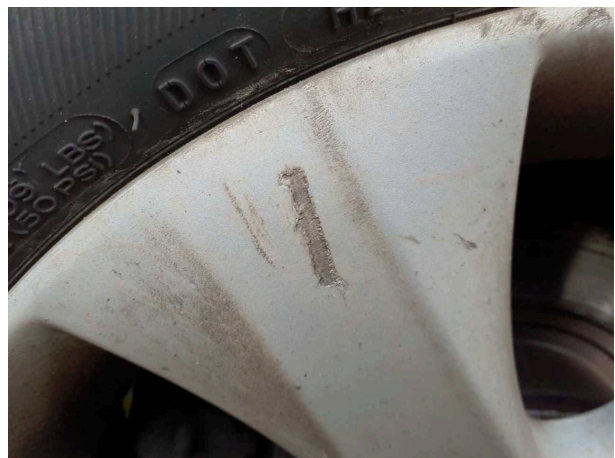
**Beschädigung 9:** Rad/Reifen: Leichtmetallfelge hinten rech... Kratzer - Smart Repair

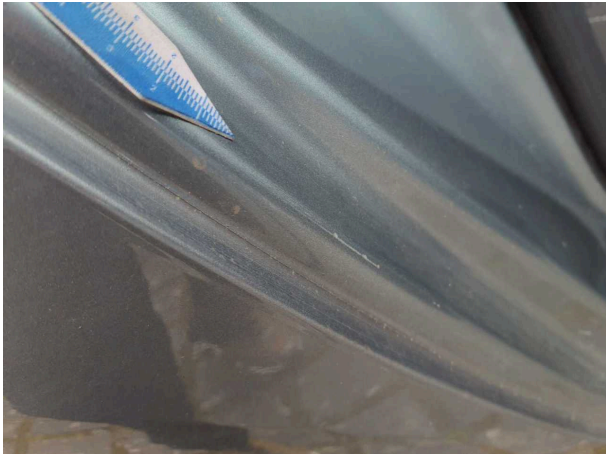
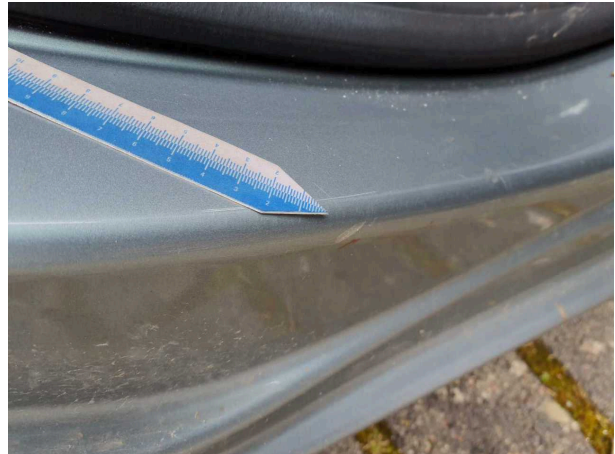
**Beschädigung 10:** Seitenwand rechts: Einstieg - Kratzer - Smart Repair

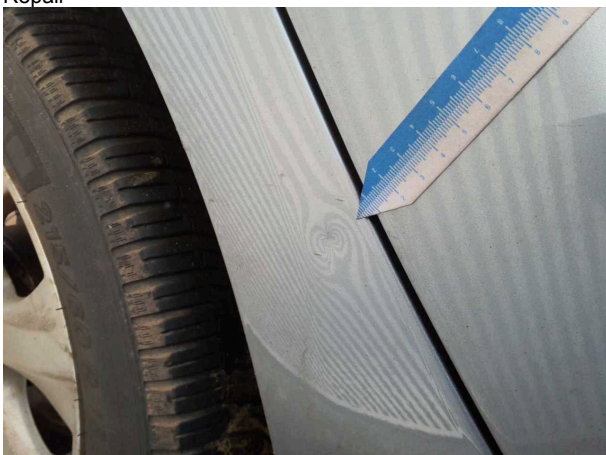
**Beschädigung 11:** Seitenwand rechts: Seitenwand - Delle / Lackschaden - Smart Repair

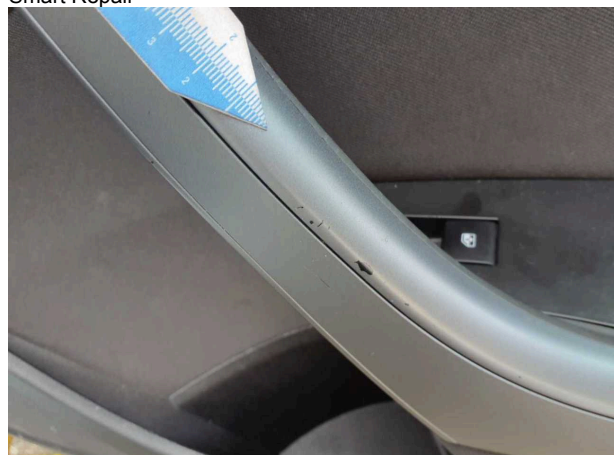
**Beschädigung 12:** Verkleidungen/Abdeckungen: Türverkleidung vorn rechts - Abrieb - Smart Repair

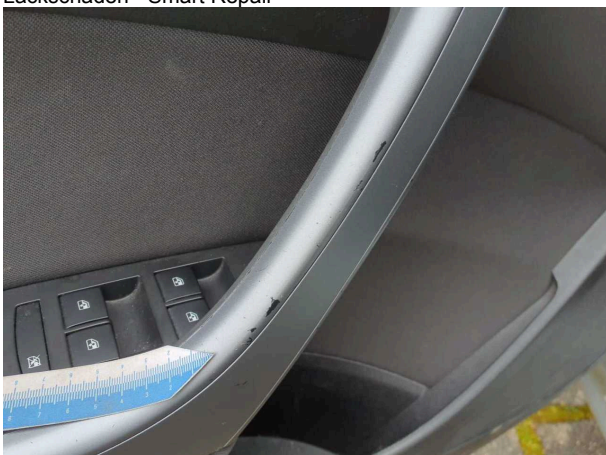
**Beschädigung 13:** Verkleidungen/Abdeckungen: Türverkleidung vorn links - Abrieb - Smart Repair

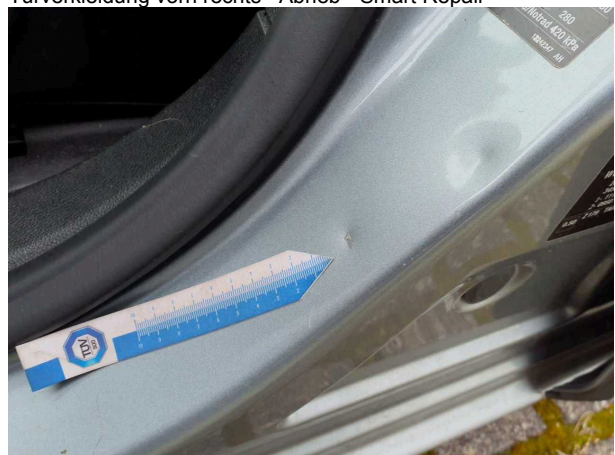
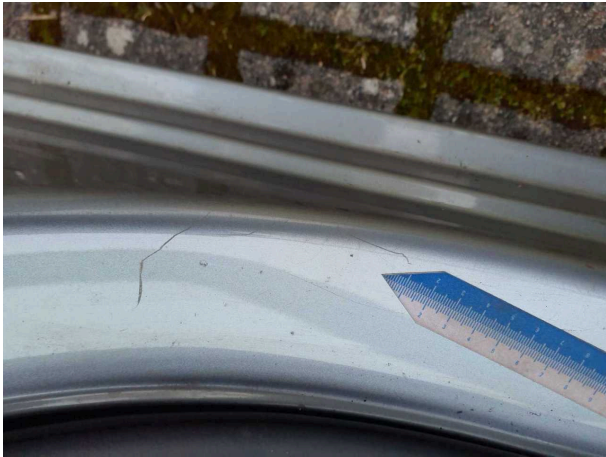
**Beschädigung 14:** Schweller links: Einstieg - Delle / Lackschaden - Smart Repair

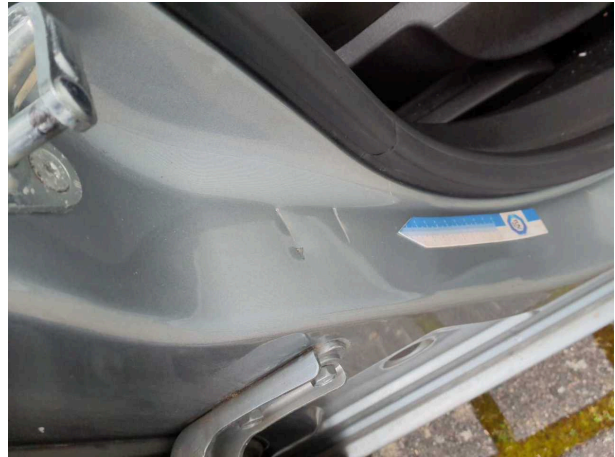
**Beschädigung 15:** Schweller rechts: Einstieg - Delle / Lackschaden - Smart Repair

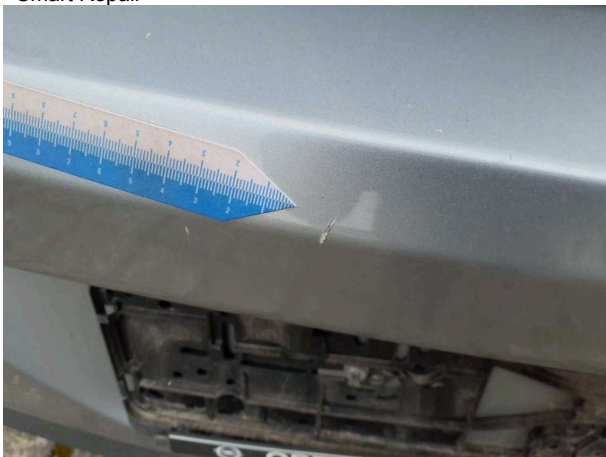
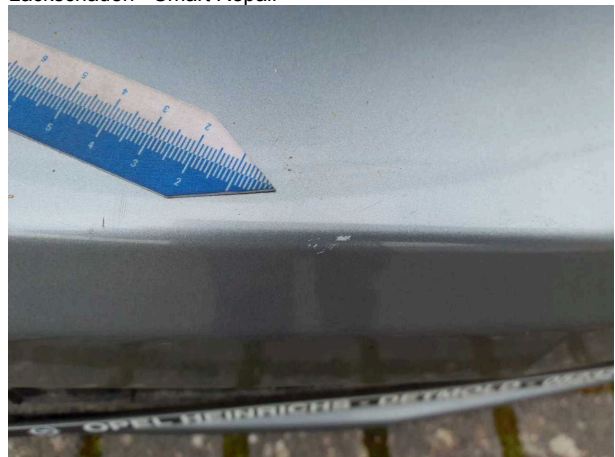
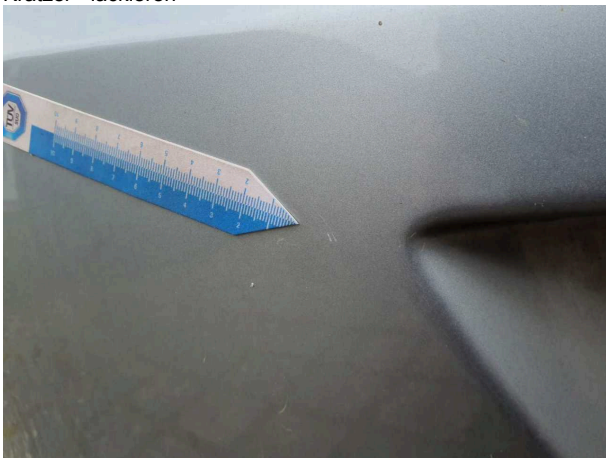
**Beschädigung 17:** Stossfänger hinten: Stossfänger hinten - Kratzer - lackieren

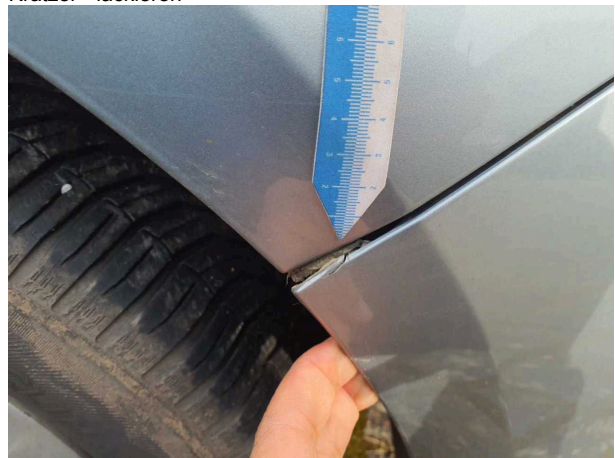
**Beschädigung 18:** Stossfänger vorn: Stossfänger vorn - gebrochen / gerissen - erneuern

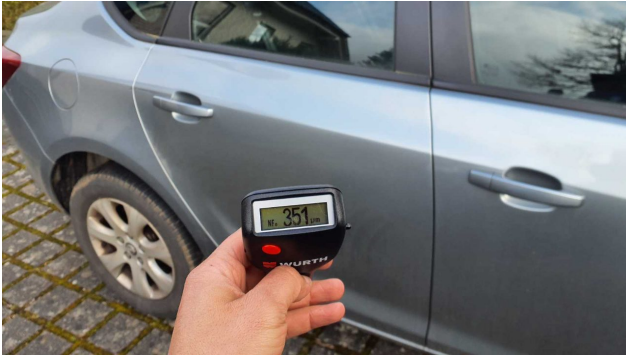
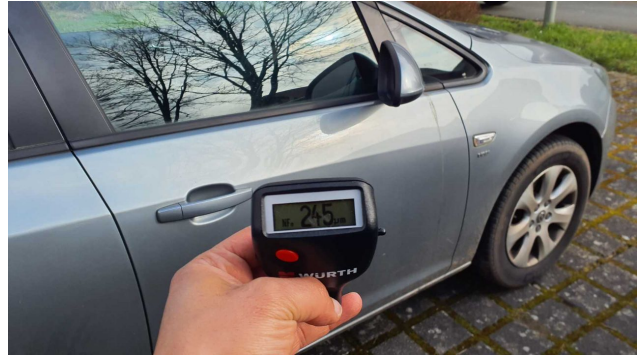
Nr.	Ort	Wertminderung
1	Tür hinten rechts, Tür vorne rechts, nicht fachgerecht ausgeführt, Reparaturrechnung nicht vorhanden	300,00 €
Summe (netto):		300,00 €

Nr.	Ort	Messung
1	Tür hinten rechts	351 µm
2	Tür vorne rechts	245 µm

**Nacklackierung 1:** Tür hinten rechts, Tür vorne rechts
