AUFTRAGS-NR: 492-00119-24

F A H R Z E U G B E W E R T U N G

FZ-HALTER / AUFTRAGGEBER: HAUPTZOLLAMT DORTMUND
SEMERTTEICHSTR. 47 - 49
44141 DORTMUND

HERSTELLER: MERCEDES-BENZ
TYP: SPRINTER
AUSFÜHRUNG: 316 CDI SPRINTER LANG HA
FAHRZEUG IDENT NR: W1V9076351P330991

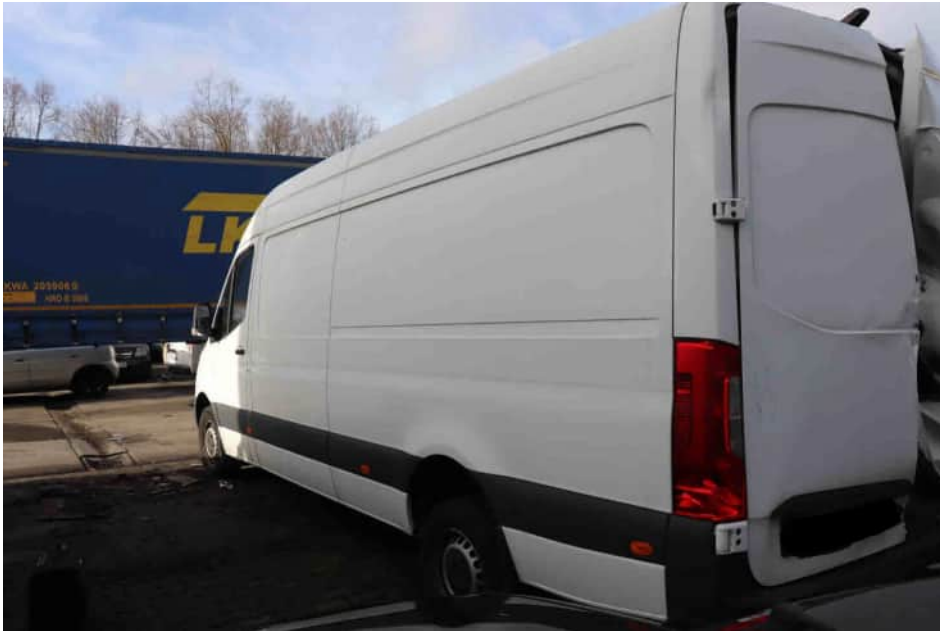
Bild 3 Diagonalansicht hinten links Verformung der Seitenwand mittig links

- BEIDE HECKTÜREN VERFORMT / ERNEUERN / 5.280,-€
- FAHRZEUGPAPIERE ERNEUERN / FEHLEN / 350,-€
- FRONTVERKLEIDUNG VERSCHRAMMT / ERNEUERN / 580,-€
- RADLAUF RECHTS VORNE VERFORMT / INSTAND SETZEN / 800,-€
- RÜCKLEUCHTEN BEIDE DEFEKT / ERNEUERN / 400,-€
- SCHIEBETÜR RECHTS VERFORMT / INSTAND SETZEN / 1.870,-€
- SCHLÜSSEL FEHLEN / ERSETZEN / 450,-€
- SEITENWAND RECHTS VERFORMT / ERNEUERN / 8.990,-€
- SITZFLÄCHE V.LINKS DEFEKT / ERNEUERN / 368,-€
- TÜR VORNE RECHTS VERFORMT / INSTAND SETZEN / 1.500,-€
- VERFORMUNG DER HECKVERKLEIDUNG MIT QUERTRÄGER / ERNEUERN / 3.037,-€
- VERFORMUNG DER SEITENWAND LINKS MITTG / INSTAND SETZEN / 1.300,-€
- ZIERLEISTEN RECHTS ALLE VERSCHRAMMT / ERNEUERN / 655,-€

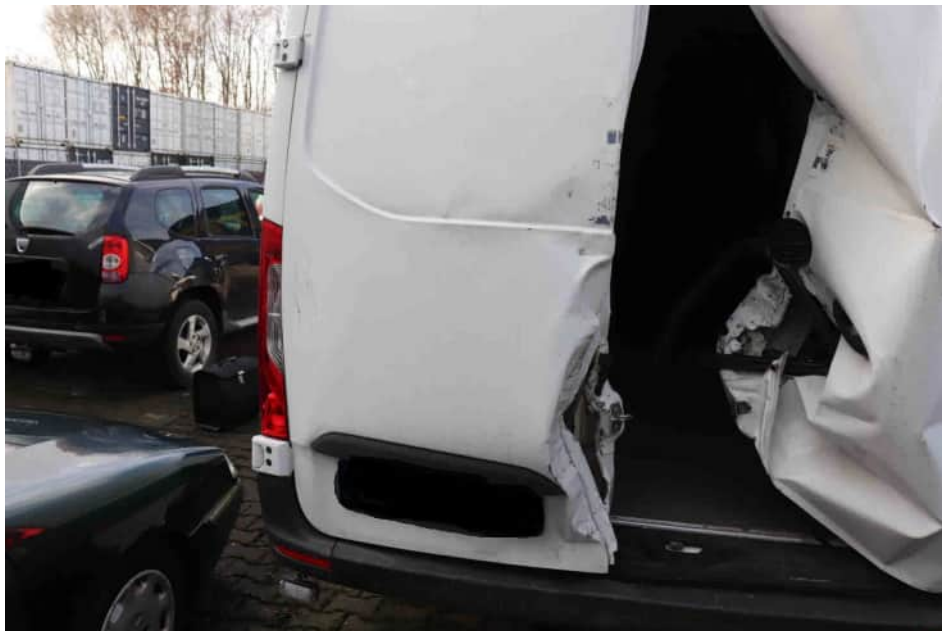
Bild 14 Beschädigung der Hecktür links

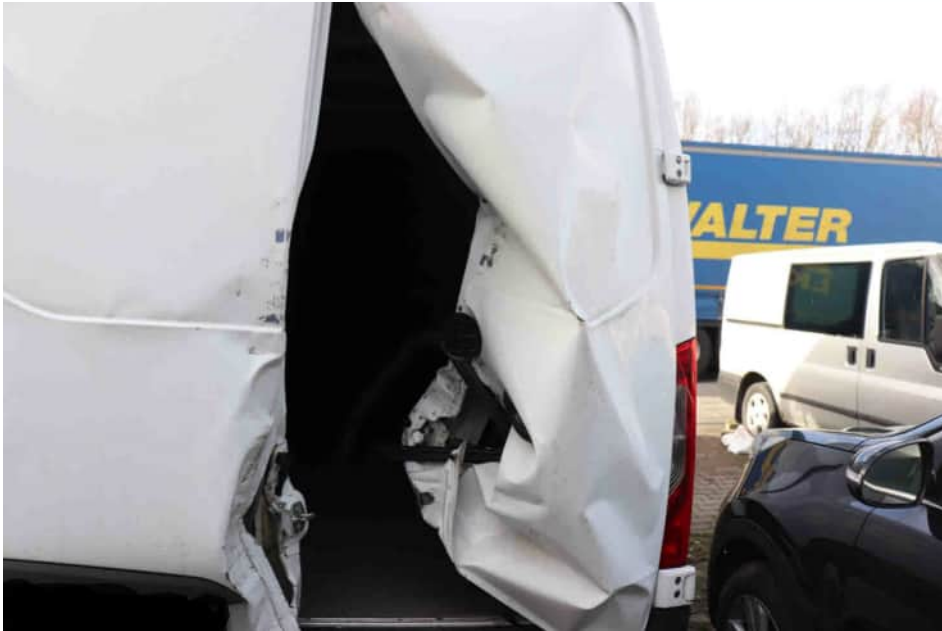
Bild 15 Beschädigung der Hecktür rechts

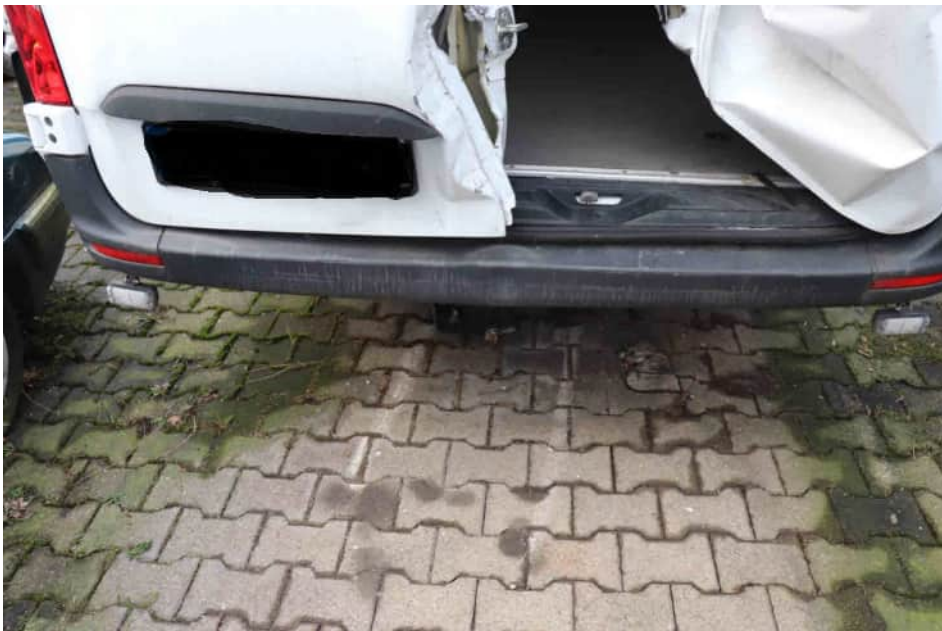
Bild 16 Beschädigung der Hecktür rechts

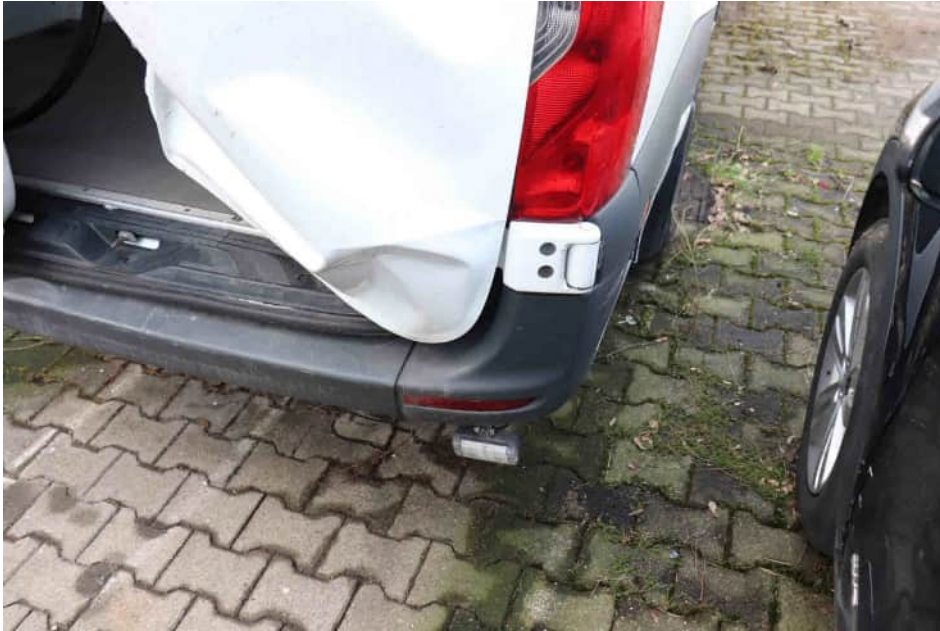
Bild 17 Beschädigung der Hecktür rechts

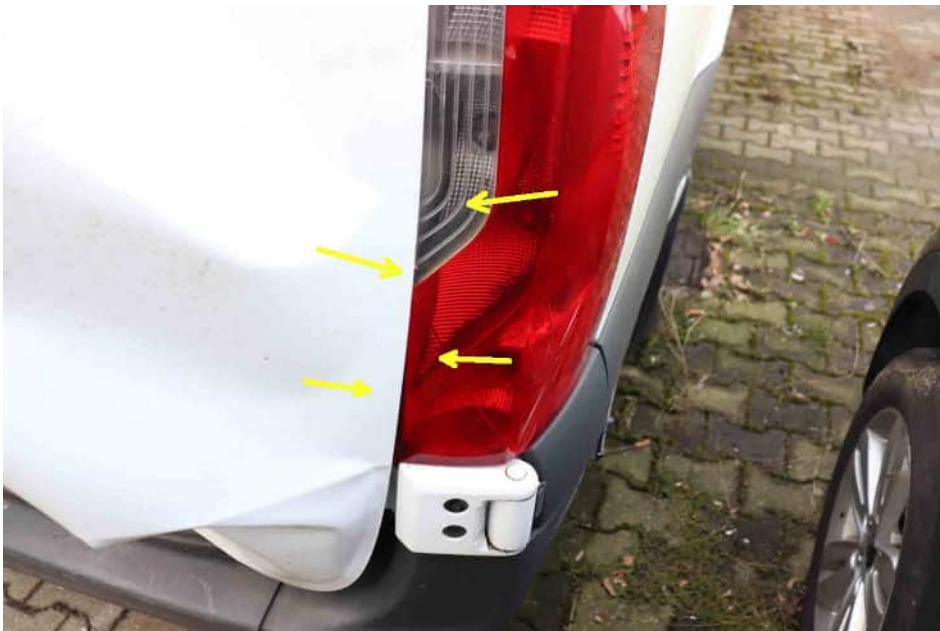
Bild 18 Beschädigung der Rückleuchte rechts

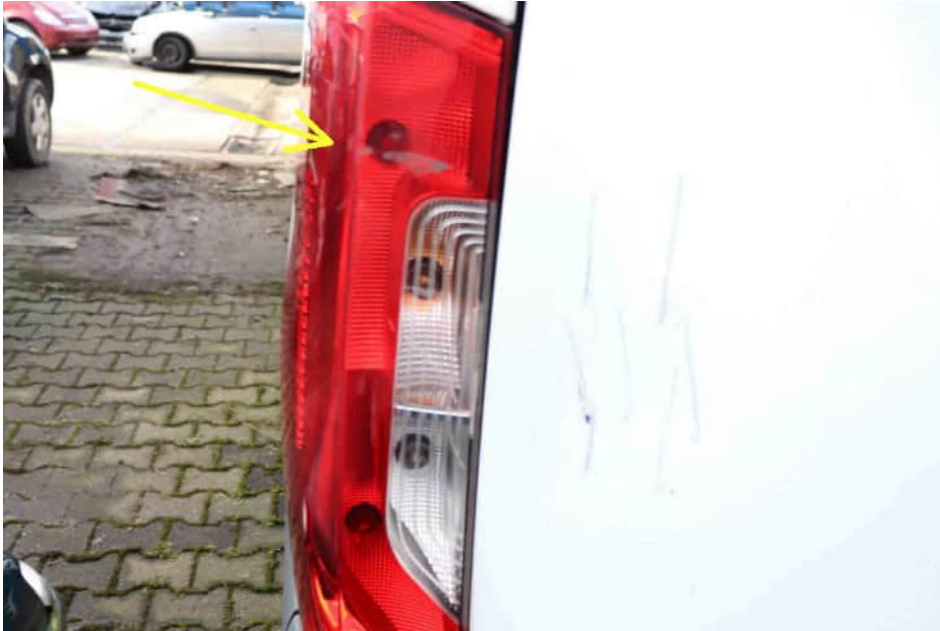
Bild 19 Beschädigung der Rückleuchte links

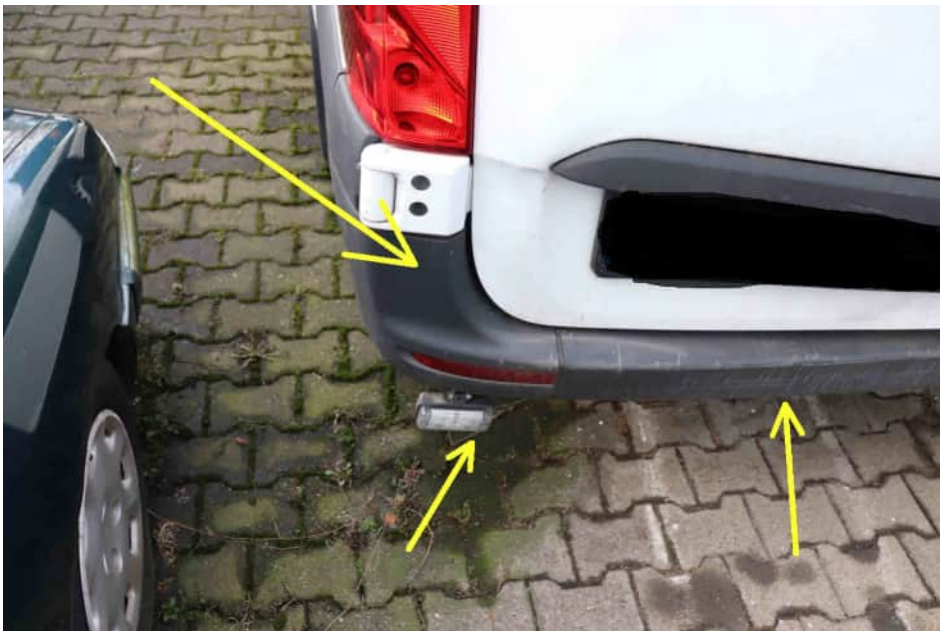
Bild 20 Heckverkleidung angestoßen

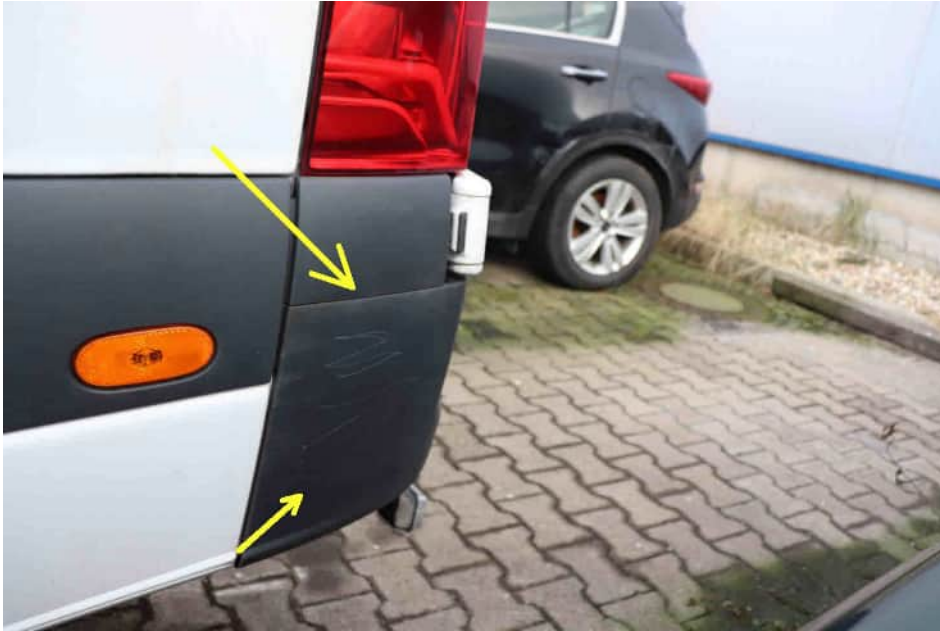
Bild 21 Beschädigung an der Heckverkleidung links

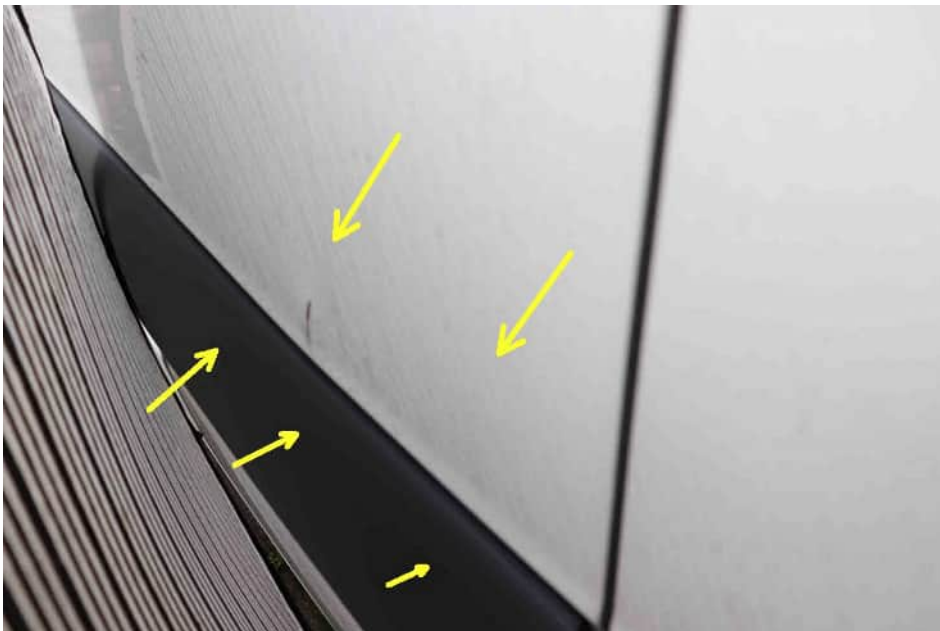
Bild 22 Verformung der Seitenwand links mittig

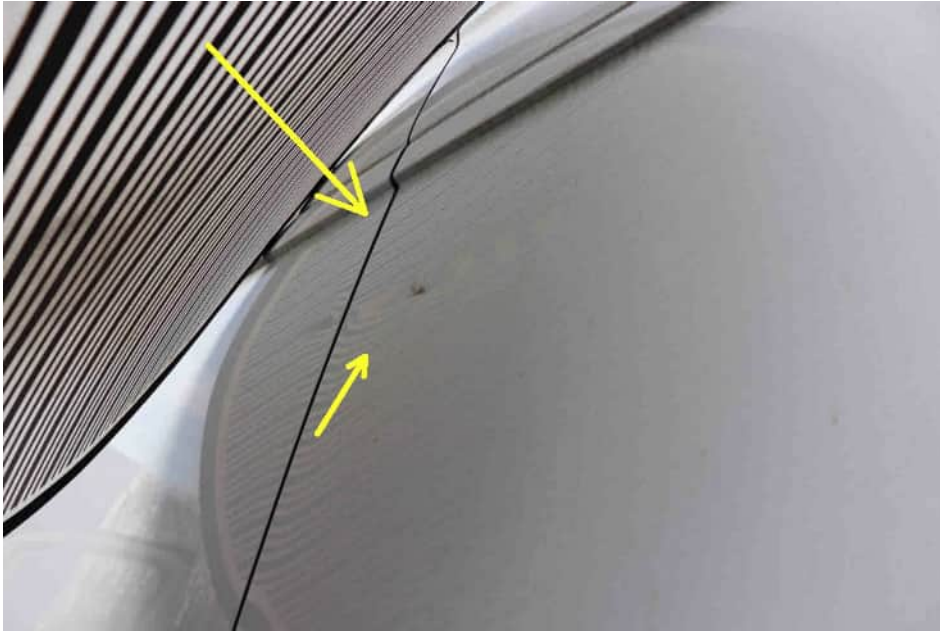
Bild 23 Verformung der Seitenwand links mittig

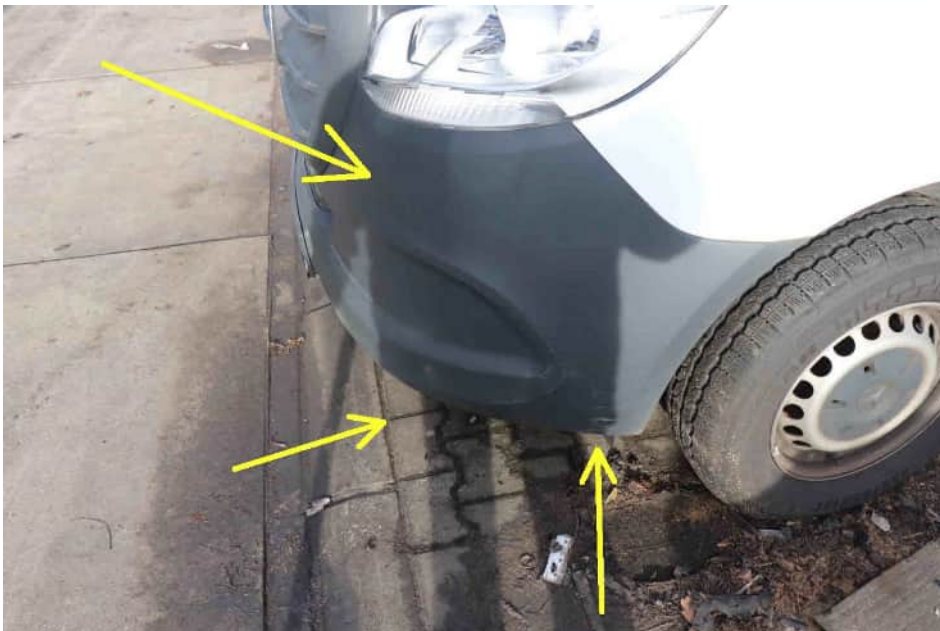
Bild 24 Beschädigung der Frontverkleidung links

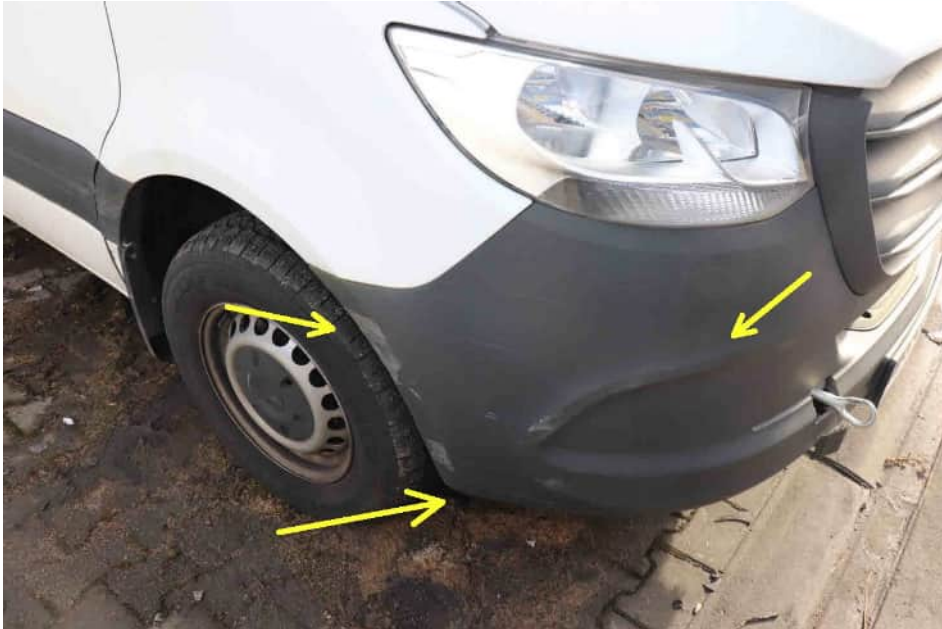
Bild 25 Beschädigung der Frontverkleidung rechts

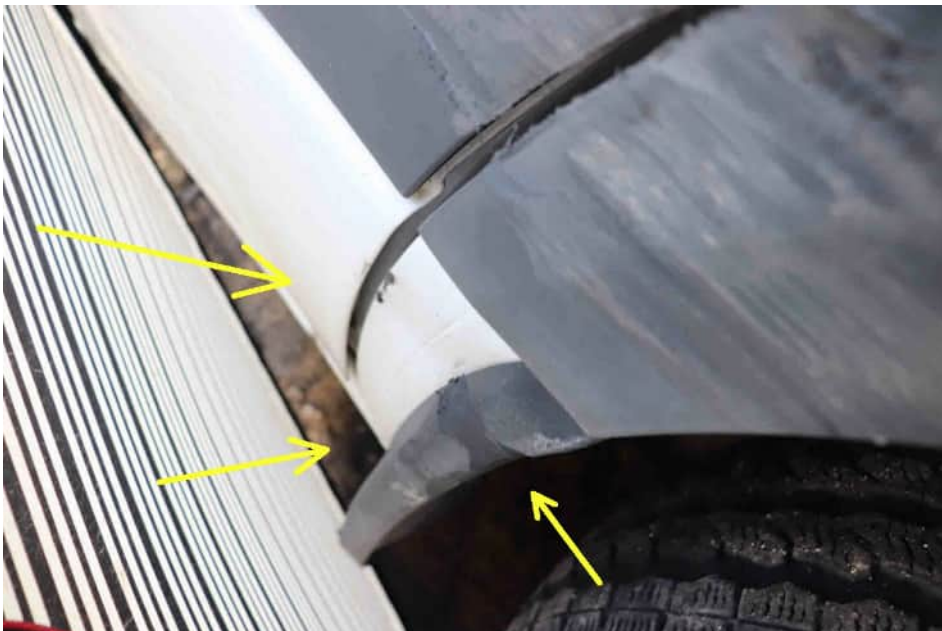
Bild 26 Beschädigung des Radlauf vorne rechts

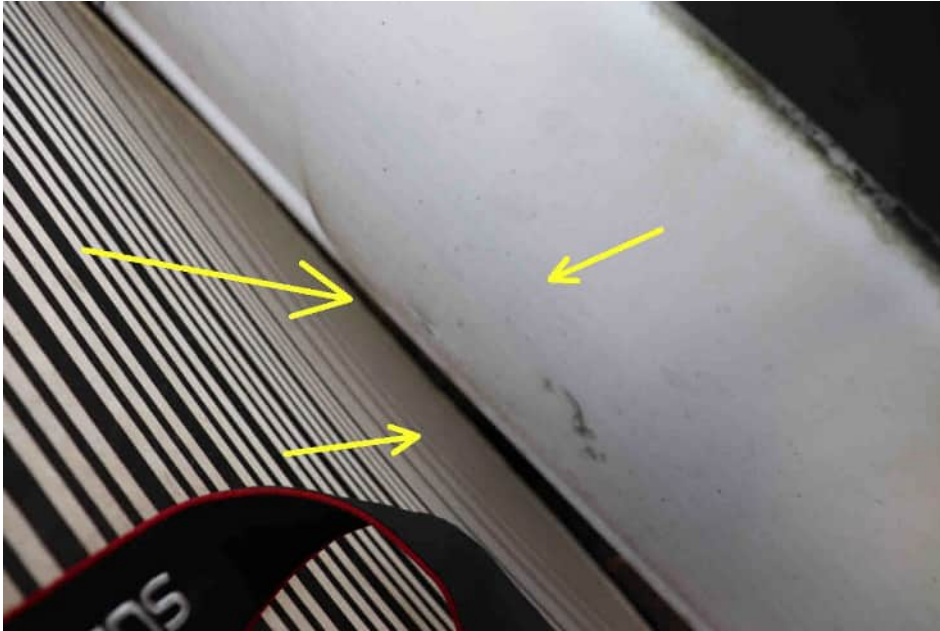
Bild 27 Verformung der Tür vorne rechts

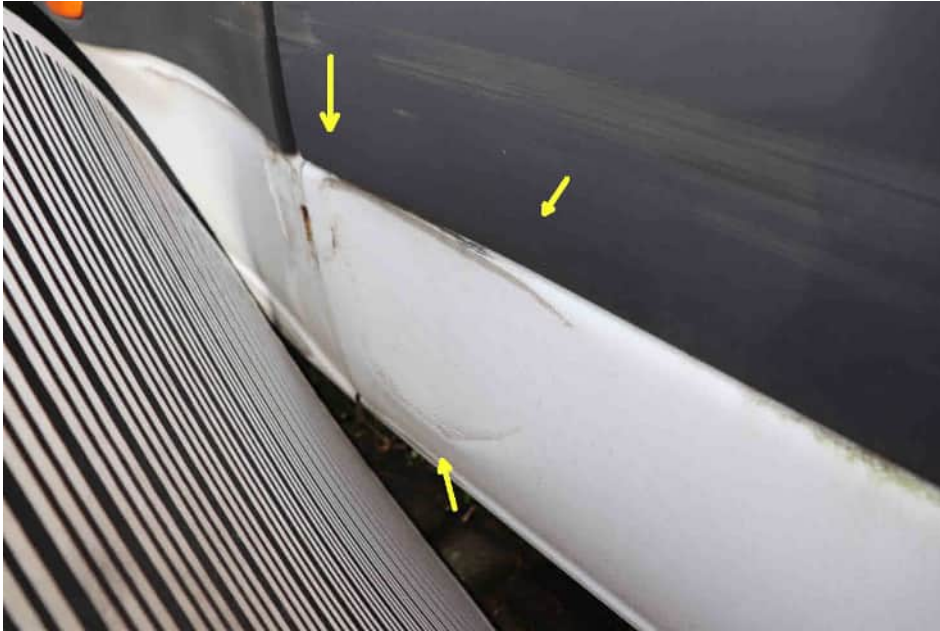
Bild 29 Verformung der Schiebetür rechts

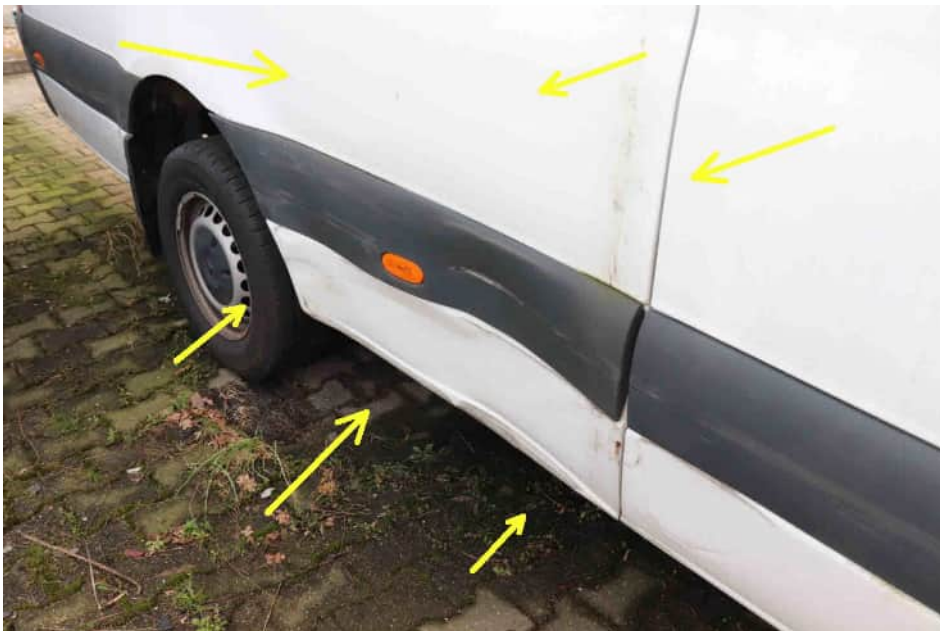
Bild 30 Verformung der Seitenwand rechts

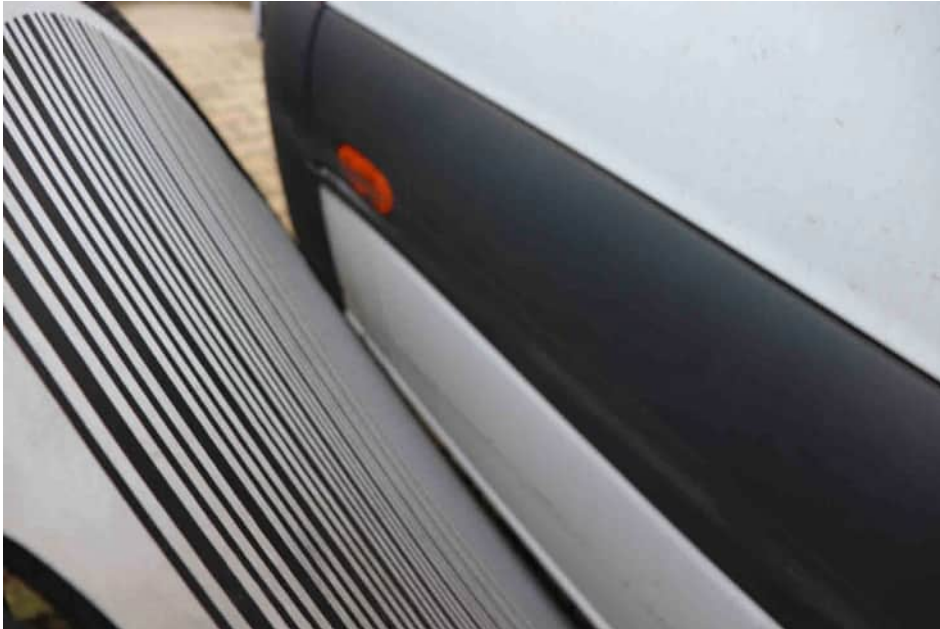
Bild 31 Verformung der Seitenwand rechts

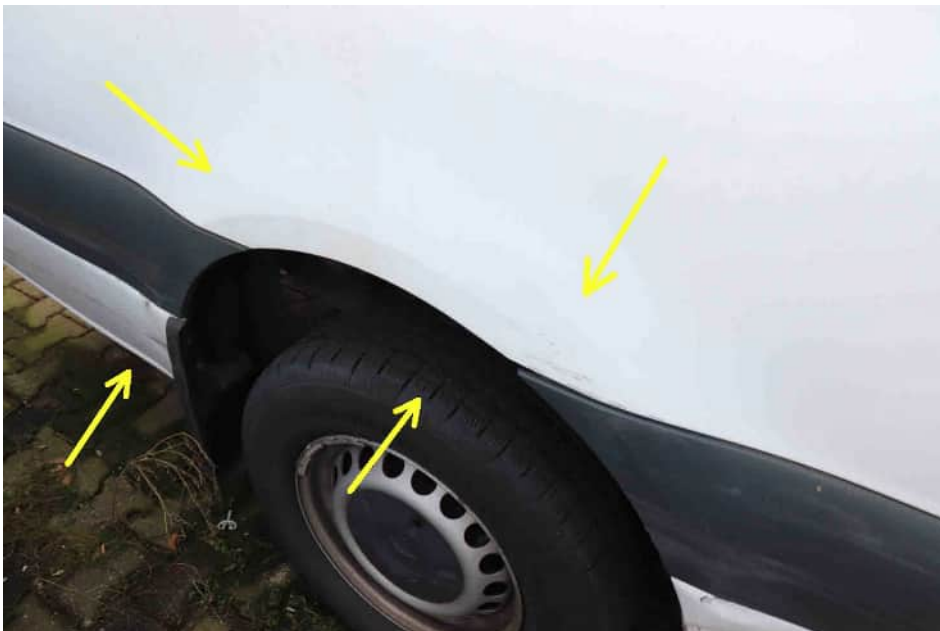
Bild 32 Verformung der Seitenwand rechts

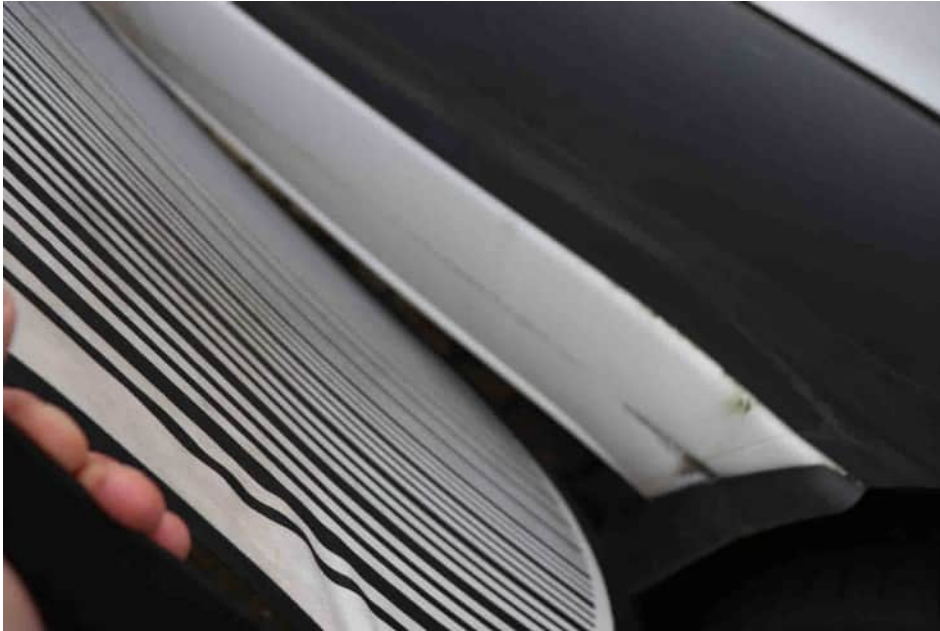
Bild 33 Verformung der Seitenwand rechts

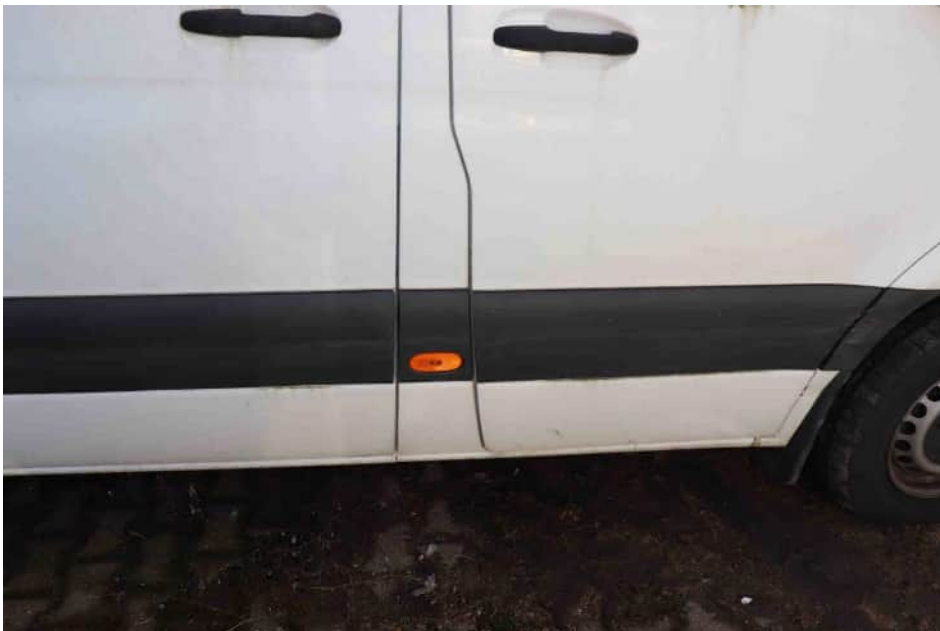
Bild 34 Beschädigung der Zierleisten rechts

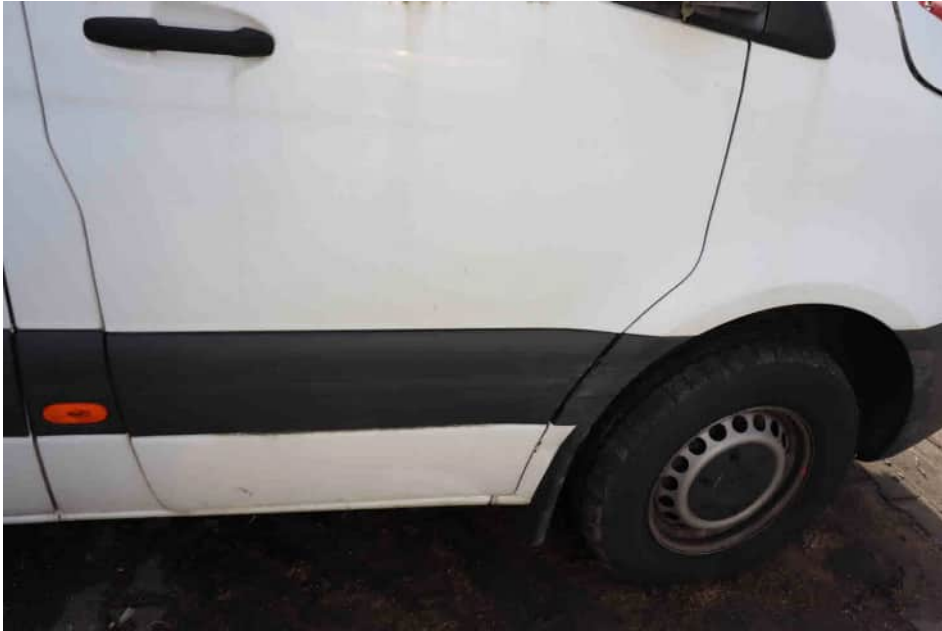
Bild 35 Beschädigung der Zierleisten rechts

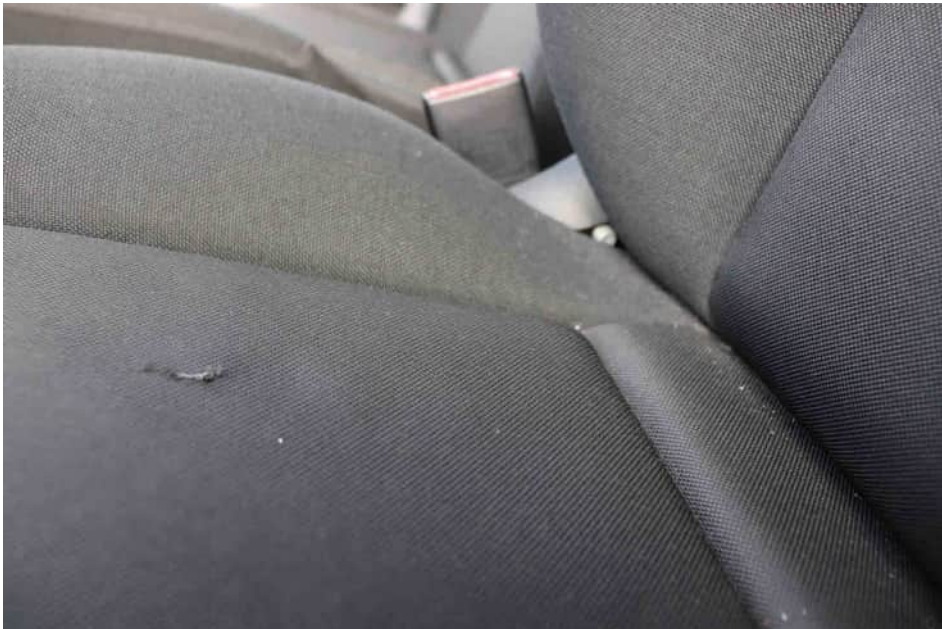
Bild 36 Beschädigung der Sitzfläche links
