GKK Gutachten GmbH

BG BAU - Berufsgenossenschaft der
 Bauwirtschaft, Abteilung Infrastruktur /
 Fuhrpark

Vorgang	
Ihr Auftrag vom	21.11.2023 durch BG BAU - Berufsgenossenschaft der Bauwirtschaft, Abteilung Infrastruktur / Fuhrpark
Besichtigungsort	81241 München, Am Knie 6
Besichtigungsdatum	12.12.2023
Referenznummern

Fahrzeugdaten / Technische Daten			
Fahrzeugident.-Nr.	W0LPD9EB3F1033514		
Fahrzeugart	PKW - Mehrzweckfahrzeug	Farbton / Lackart	Schwarz / Metallic
Hersteller	Opel	Nächste HU	05/2024
Typ / Verkaufsbez.	Zafira C Tourer 2.0 CDTI Edition	Laufleistung abgelesen	74.803 km
Erstzulassung	02.04.2015	Emissionsklasse	Euro 6
Getriebe / Gänge	Automatik / 6	Sitzplätze / Türen	7 / 5
Achsen / angetrieben	2 / 1	Anzahl Besitzer	1
Motorart	Reihenmotor / Diesel	Hubraum / Nennleistung	1.956 ccm / 96 KW
Antriebsart	Frontantrieb

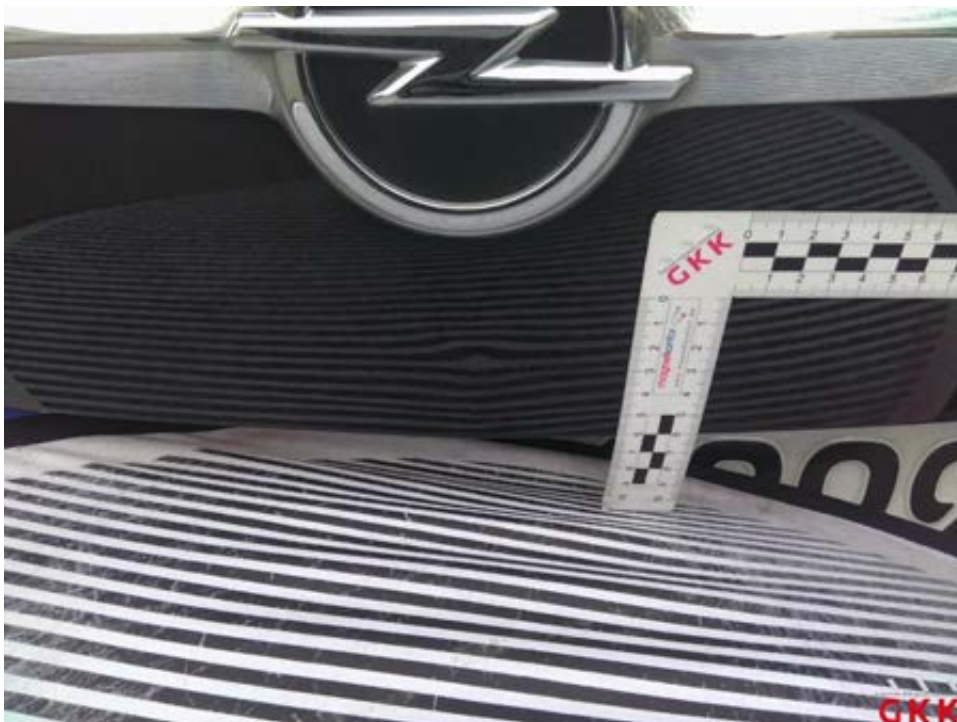
Bild 16 Heckklappe, bis 3 Dellen / Bauteil, kalt drücken

Stoßfänger hinten Verkleidung -lackiert-, verkratzt, lackieren (Bild 32, Bild 33)	515,66 €	206,26 €
Heckklappe, bis 3 Dellen / Bauteil, kalt drücken (Bild 16)	76,00 €	76,00 €
Heckklappe Innenverkleidung, verkratzt, Smartrepair (Bild 21, Bild 22)	50,00 €	50,00 €
Reifen, Felgen, Radkappen (Angaben ohne MwSt.)	Reparaturkosten	MW
Radkappe(n) Satz, fehlt, ersetzen	147,33 €	147,33 €
Reifen Fehlerspeicher, aktiv, auslesen / prüfen (Bild 17, Bild 18)	19,00 €	19,00 €
Interieur (Angaben ohne MwSt.)	Reparaturkosten	MW
Laderaum, verkratzt, Smartrepair (Bild 19, Bild 20)	50,00 €	50,00 €
Sonstiges (Angaben ohne MwSt.)	Reparaturkosten	MW
Einstieg hinten links eingedellt und verkratzt, Smartrepair (Bild 23, Bild 24)	150,00 €	150,00 €

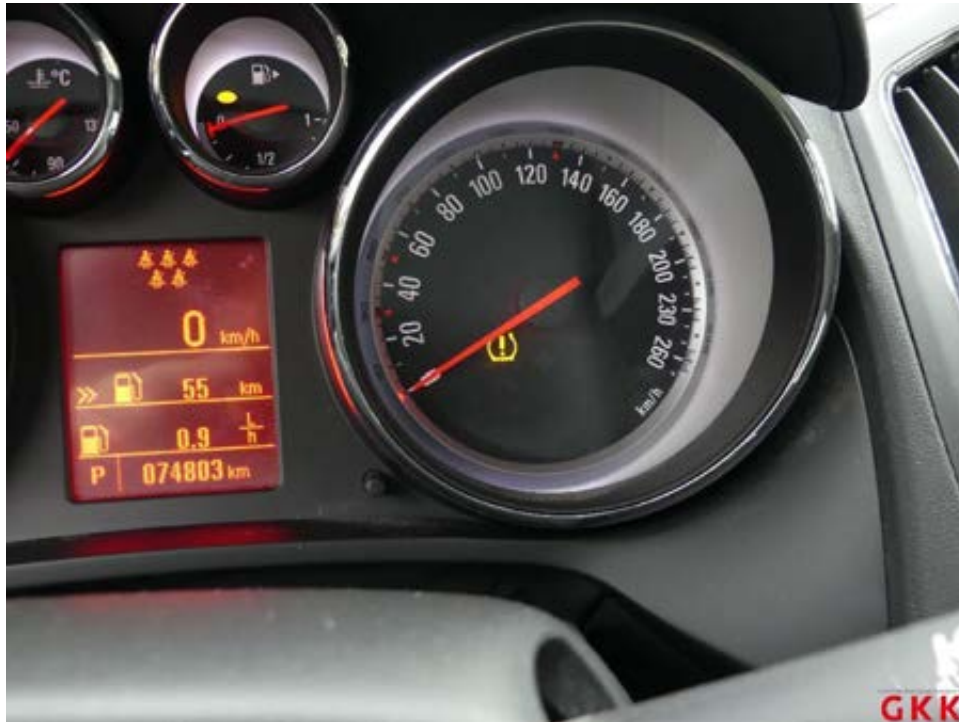
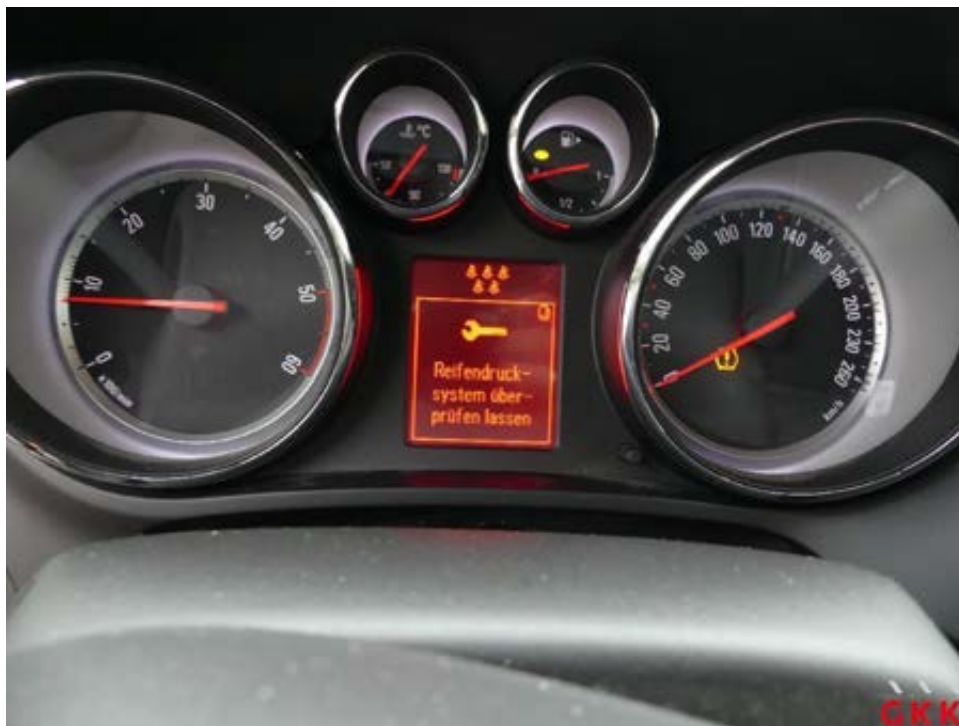
Bild 17 Reifen, Fehlerspeicher, aktiv, auslesen / prüfen

Bild 18 Reifen, Fehlerspeicher, aktiv, auslesen / prüfen

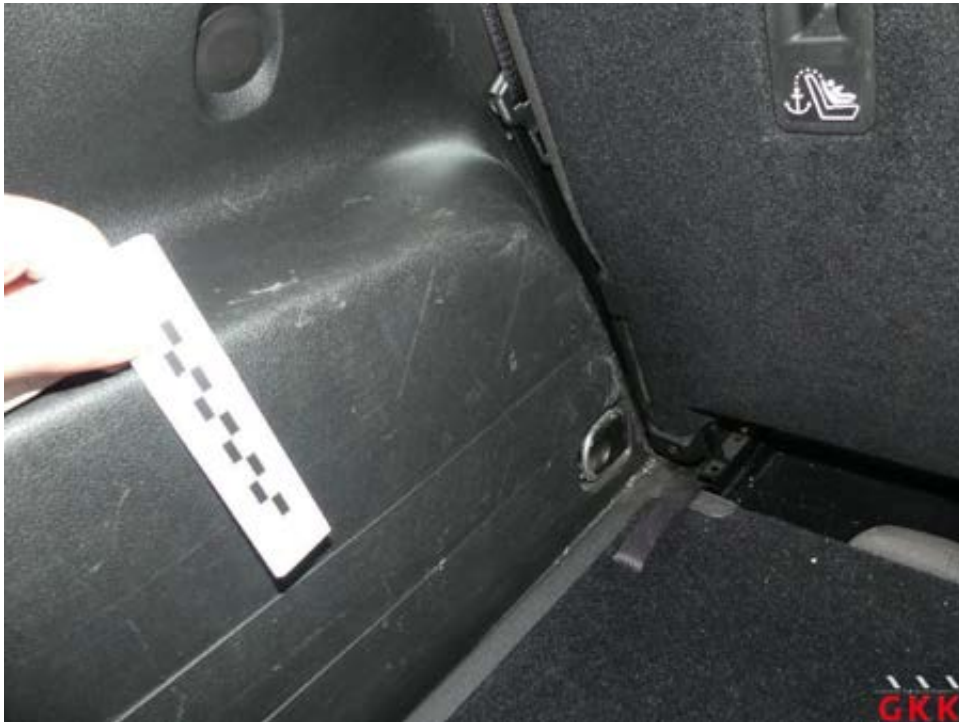
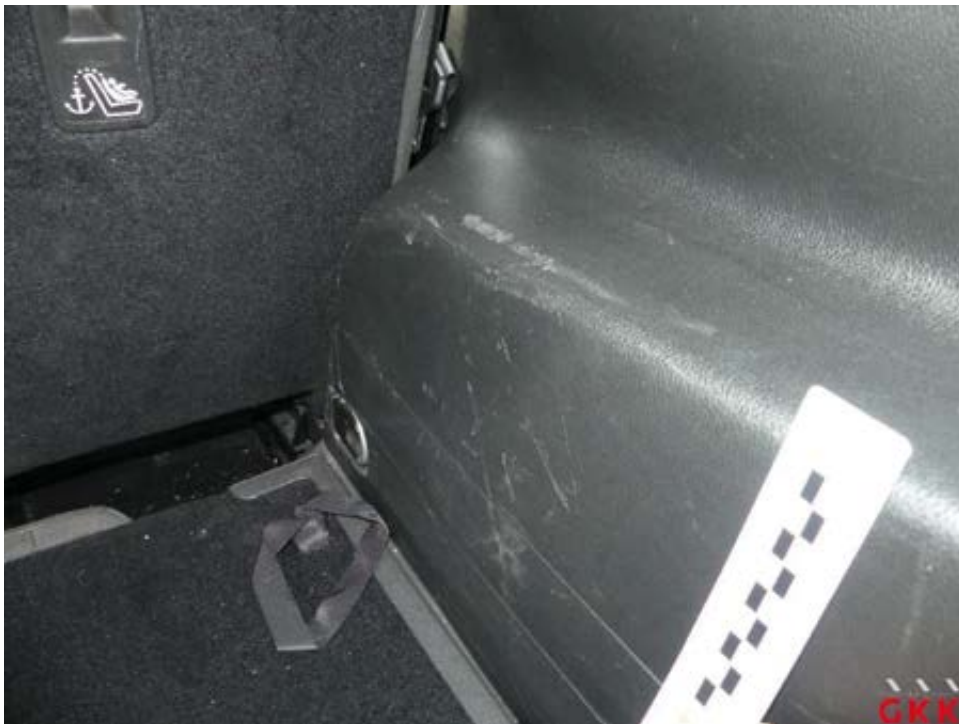
Bild 19 Laderaum, verkratzt, Smartrepair

Bild 20 Laderaum, verkratzt, Smartrepair

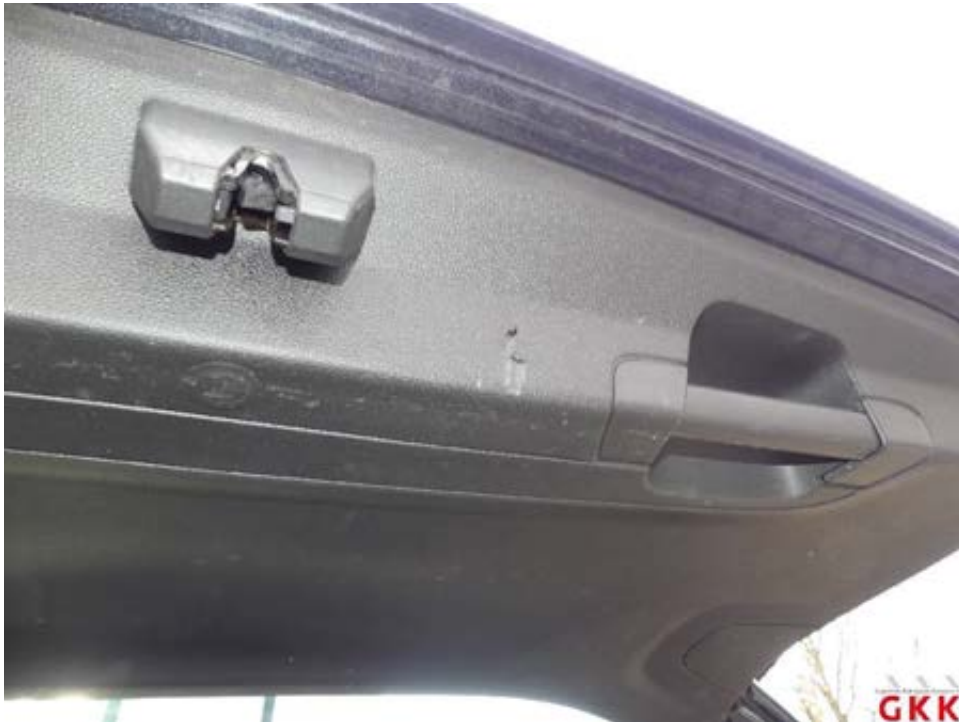
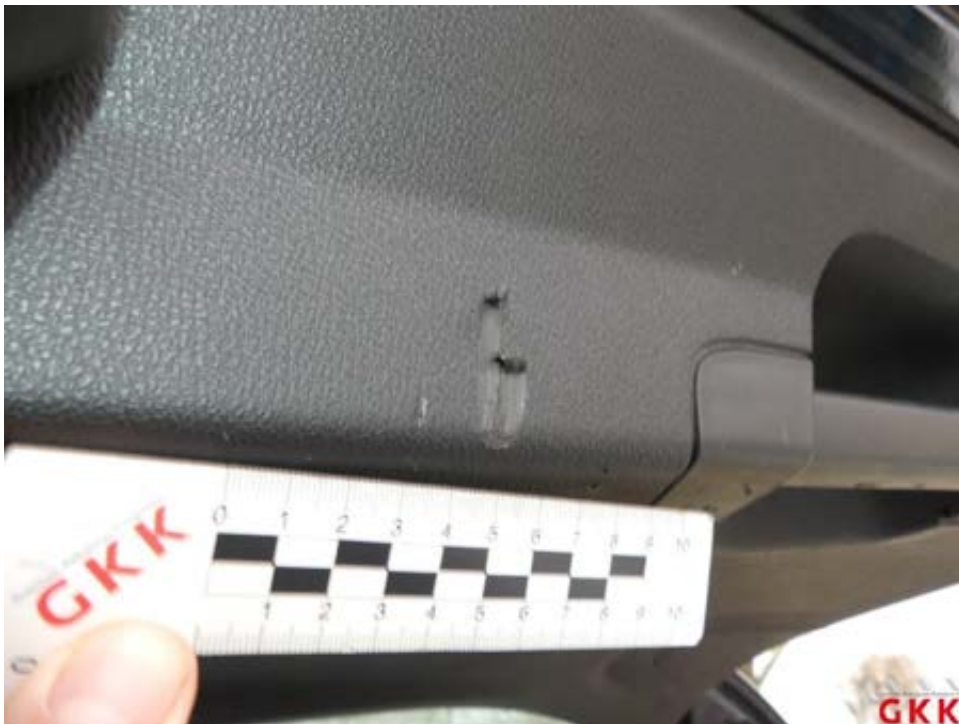
Bild 21 Heckklappe, Innenverkleidung, verkratzt, Smartrepair

Bild 22 Heckklappe, Innenverkleidung, verkratzt, Smartrepair

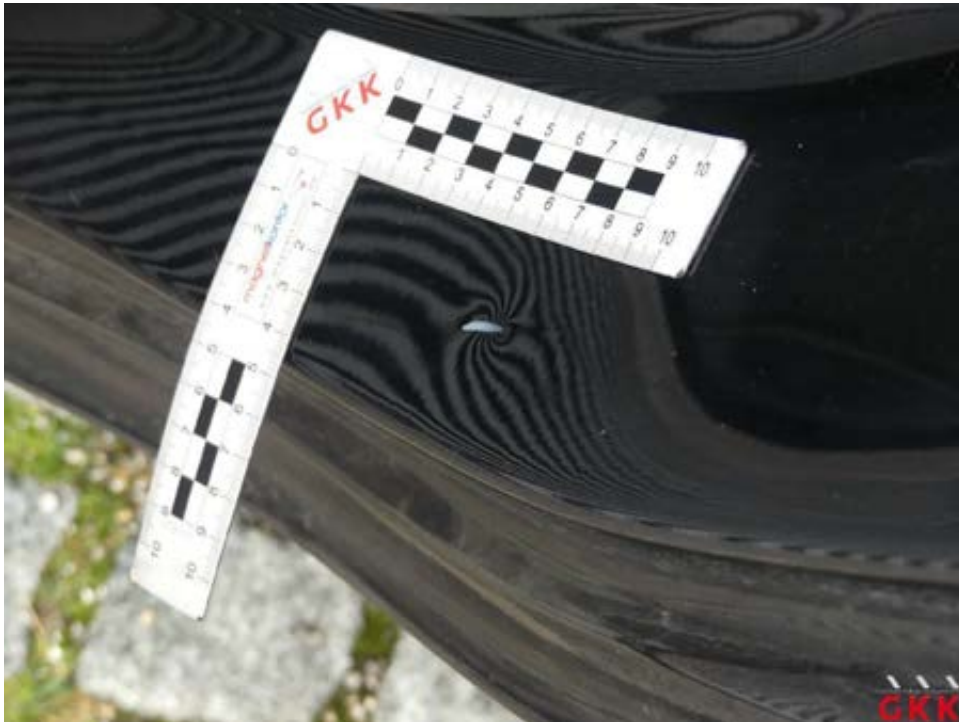
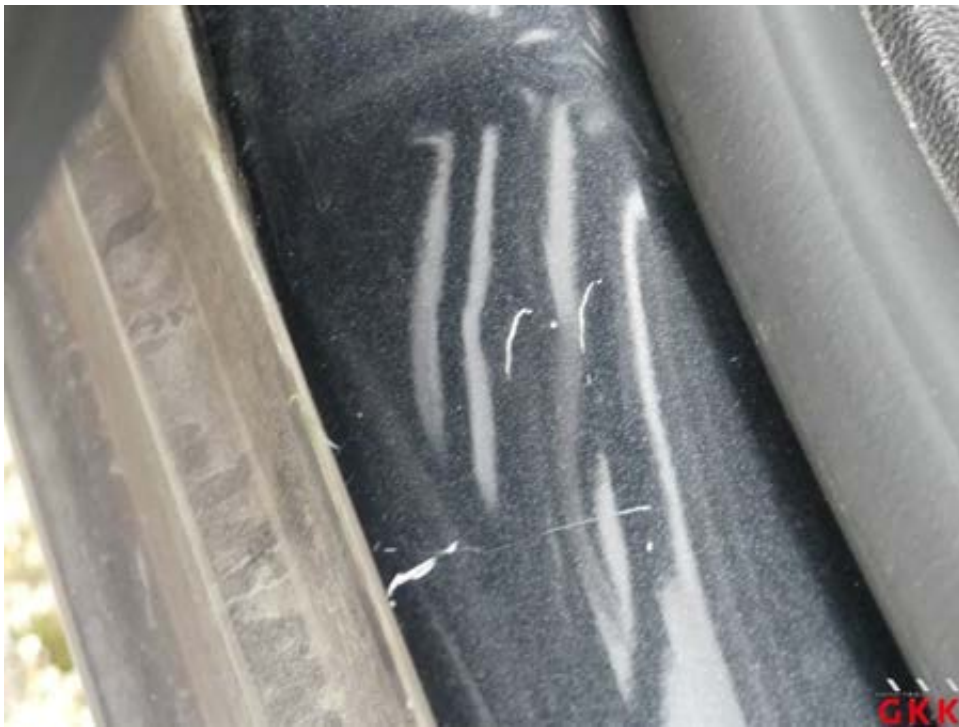
Bild 23 Einstieg hinten links eingedellt und verkratzt, Smartrepair

Bild 24 Einstieg hinten links eingedellt und verkratzt, Smartrepair

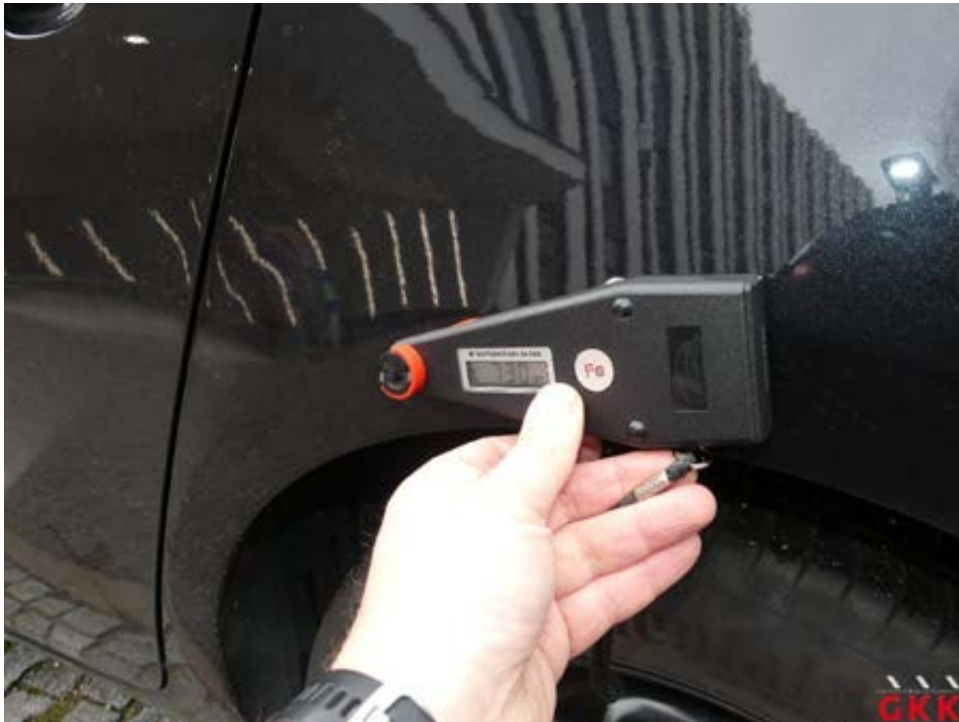
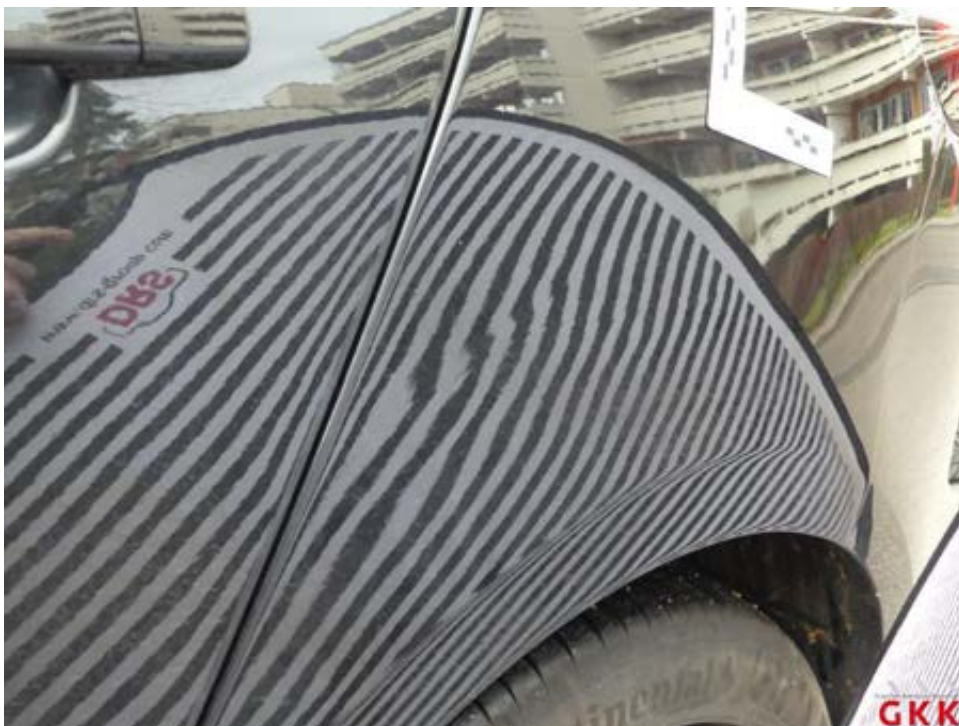
Vorschaden	Der Vorschaden wurde fach- und sachgerecht behoben	Feststellung
Tür hinten links beschädigt	Ja	
Seitenwand hinten links beschädigt	Nein	fehlerhafter Lackaufbau

Bild 25 Seitenwand links, Reparaturmangel, lackieren

Bild 26 Seitenwand links, Reparaturmangel, lackieren

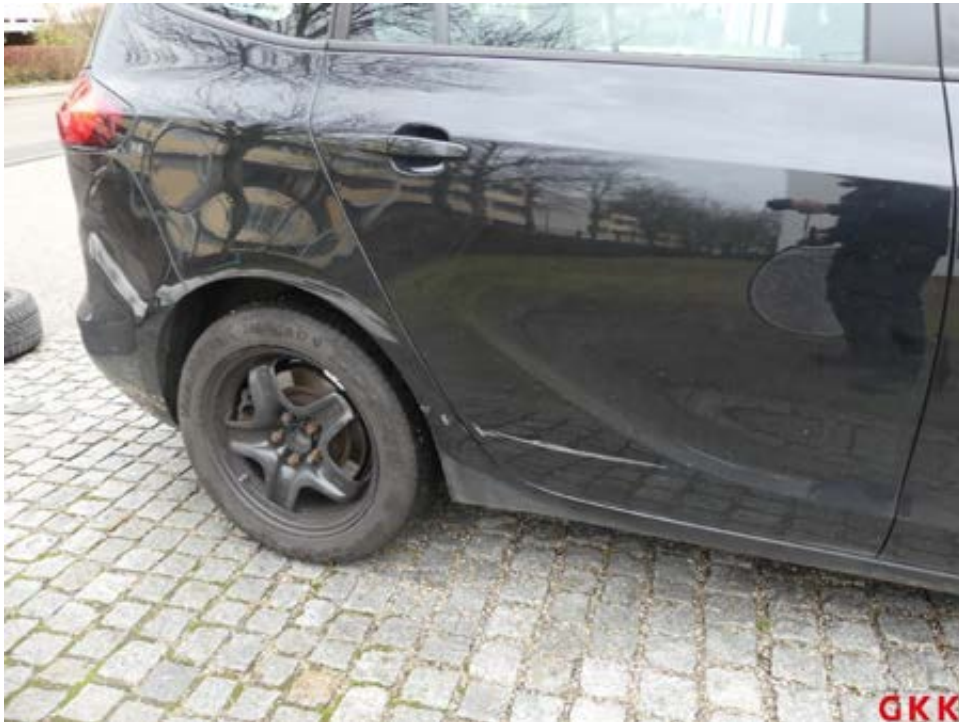
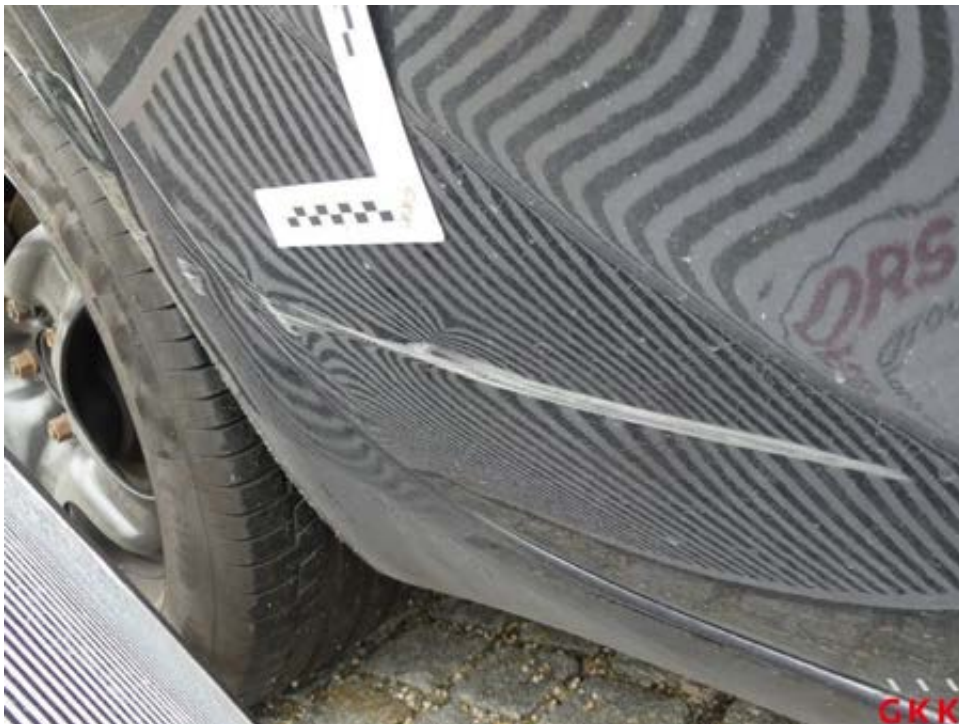
Vorschaden	Der Vorschaden wurde fach- und sachgerecht behoben	Feststellung
Seitenwand hinten rechts beschädigt	Ja	
Tür hinten rechts beschädigt	Ja

Bild 27 Tür hinten rechts, beschädigt, instand setzen - lackieren

Bild 28 Tür hinten rechts, beschädigt, instand setzen - lackieren

Wertbeeinflussende Faktoren		
Dach (Angaben ohne MwSt.)	Reparaturkosten	MW
Dach Holm links, beschädigt, kalt drücken (Bild 34)	95,00 €	95,00 €
Dach Holm rechts, beschädigt, kalt drücken (Bild 31)	237,50 €	237,50 €
Seite links (Angaben ohne MwSt.)	Reparaturkosten	MW
Spiegelgehäuse links Kappe -lackiert-, verkratzt, auslegen, schleifen, polieren (Bild 39)	28,50 €	28,50 €
Tür vorne links Kante, verkratzt, auslegen, schleifen, polieren (Bild 37, Bild 38)	28,50 €	28,50 €
Tür hinten links, verkratzt, auslegen, schleifen, polieren (Bild 35, Bild 36)	47,50 €	47,50 €
Seitenwand links, Reparaturmangel, lackieren (Bild 25, Bild 26)	471,60 €	471,60 €
Seite rechts (Angaben ohne MwSt.)	Reparaturkosten	MW
Seitenwand rechts, beschädigt, Instand setzen - lackieren (Bild 29, Bild 30)	528,60 €	239,94 €
Tür hinten rechts, beschädigt, Instand setzen - lackieren (Bild 27, Bild 28)	577,37 €	287,95 €
Heck (Angaben ohne MwSt.)	Reparaturkosten	MW

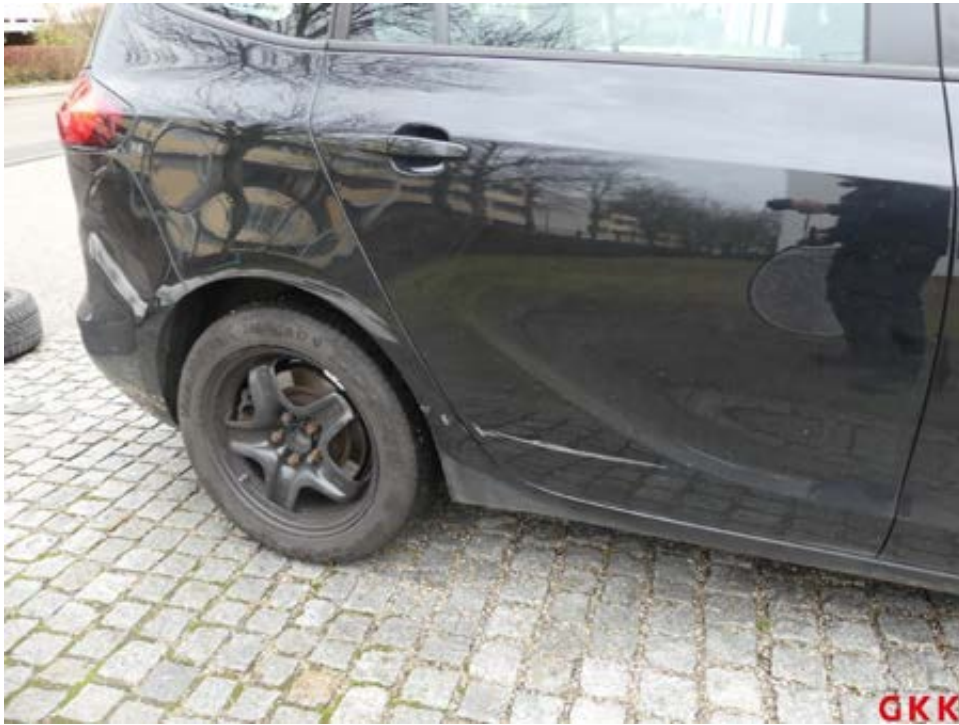
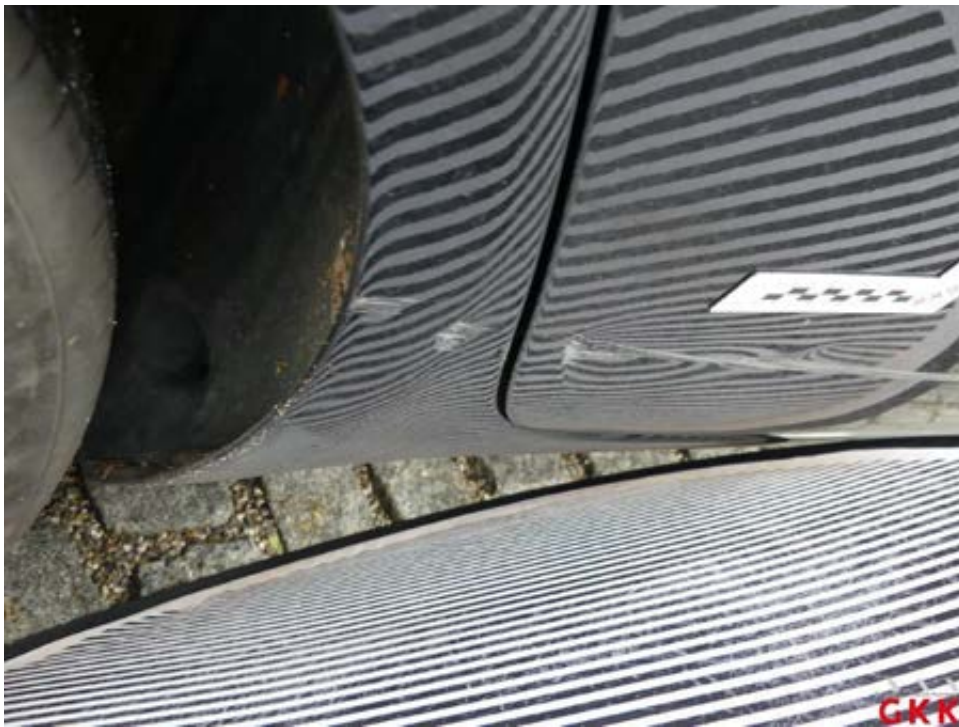
Bild 29 Seitenwand rechts, beschädigt, instand setzen - lackieren

Bild 30 Seitenwand rechts, beschädigt, instand setzen - lackieren

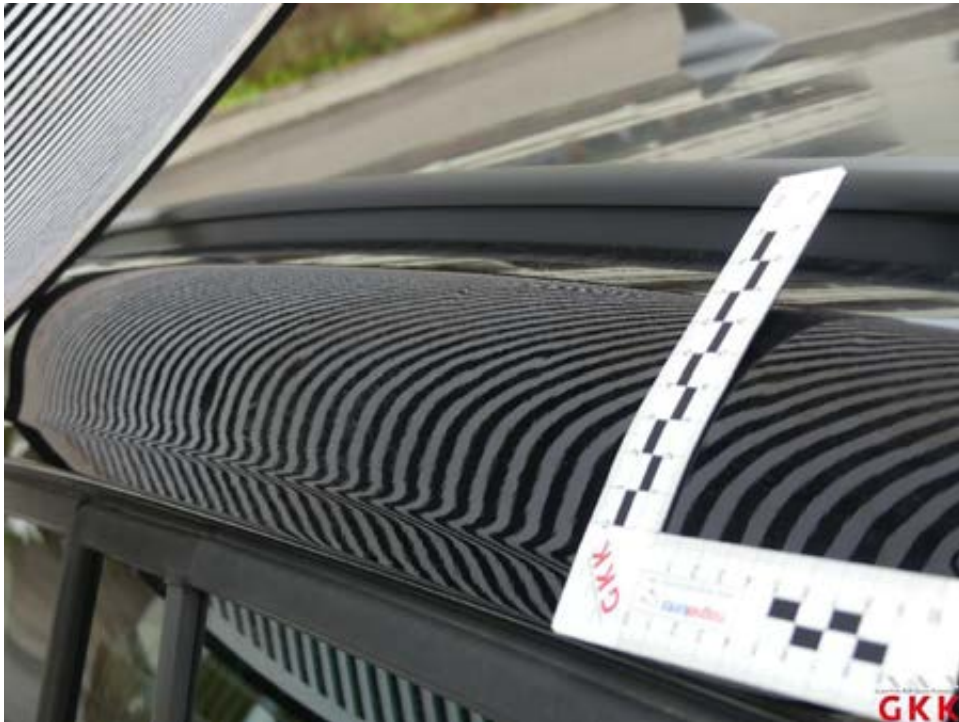
Bild 31 Dach, Holm rechts, beschädigt, kalt drücken

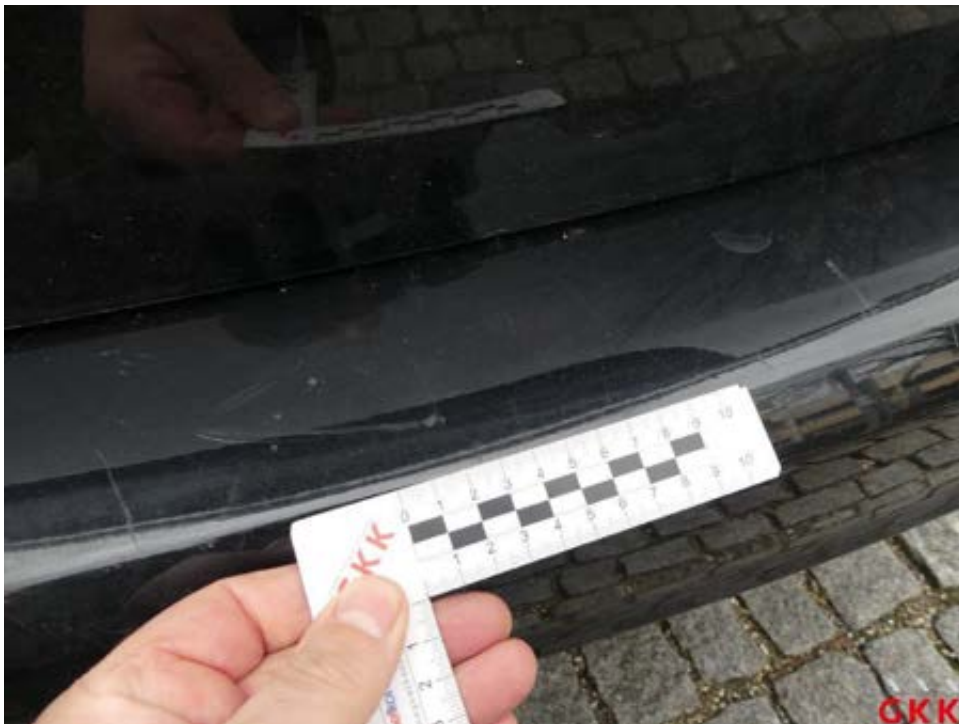
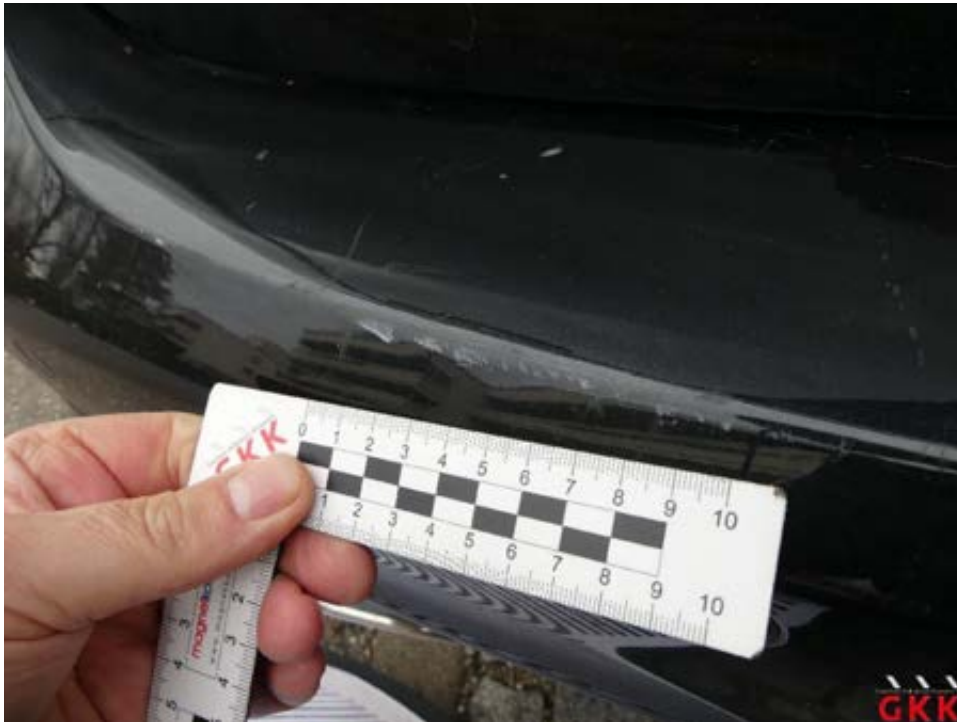
Bild 32 Stoßfänger hinten, Verkleidung -lackiert-, verkratzt, lackieren

Bild 33 Stoßfänger hinten, Verkleidung -lackiert-, verkratzt, lackieren

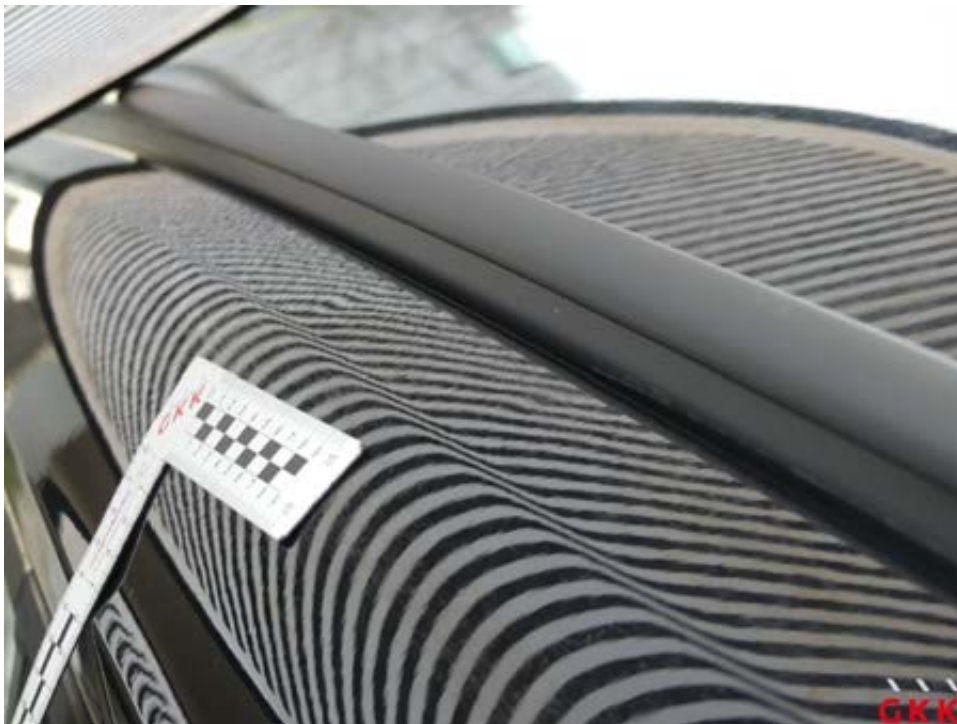
Bild 34 Dach, Holm links, beschädigt, kalt drücken

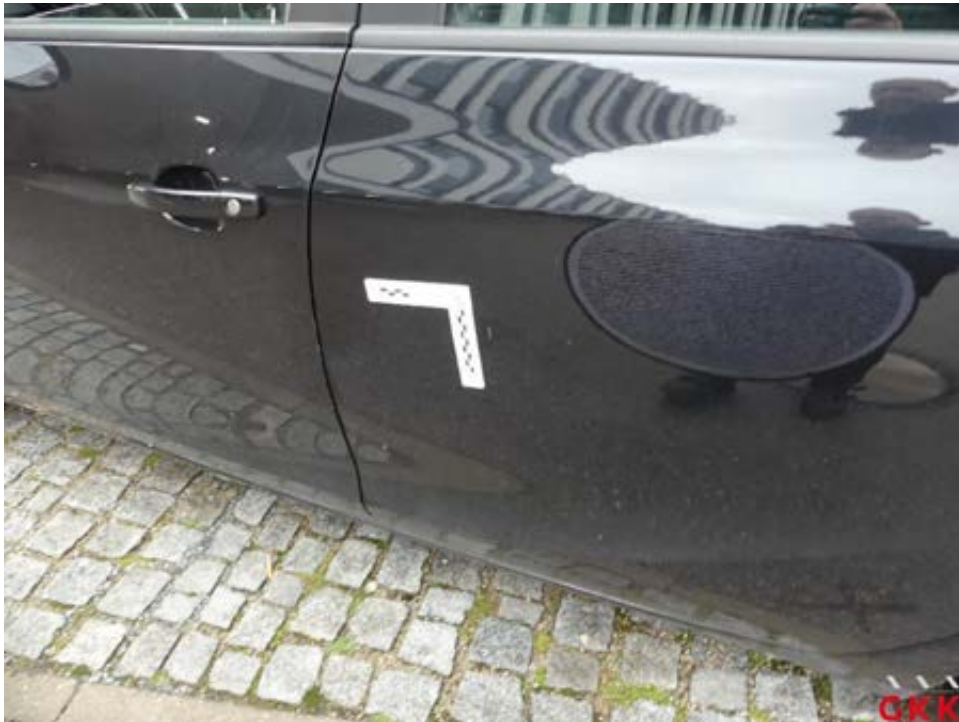
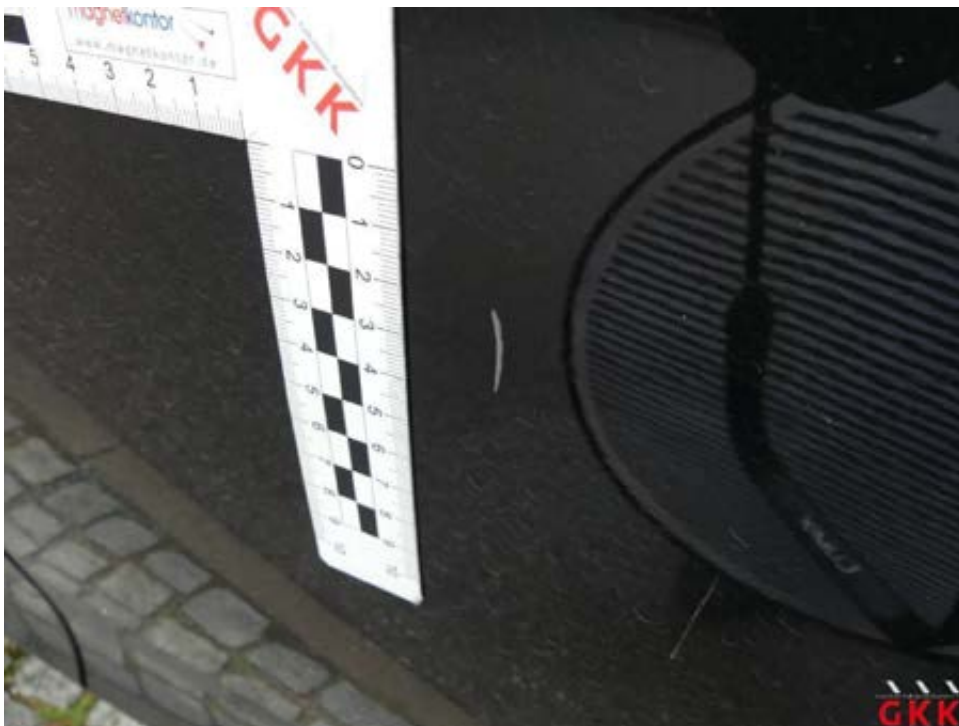
Bild 35 Tür hinten links, verkratzt, auslegen, schleifen, polieren

Bild 36 Tür hinten links, verkratzt, auslegen, schleifen, polieren

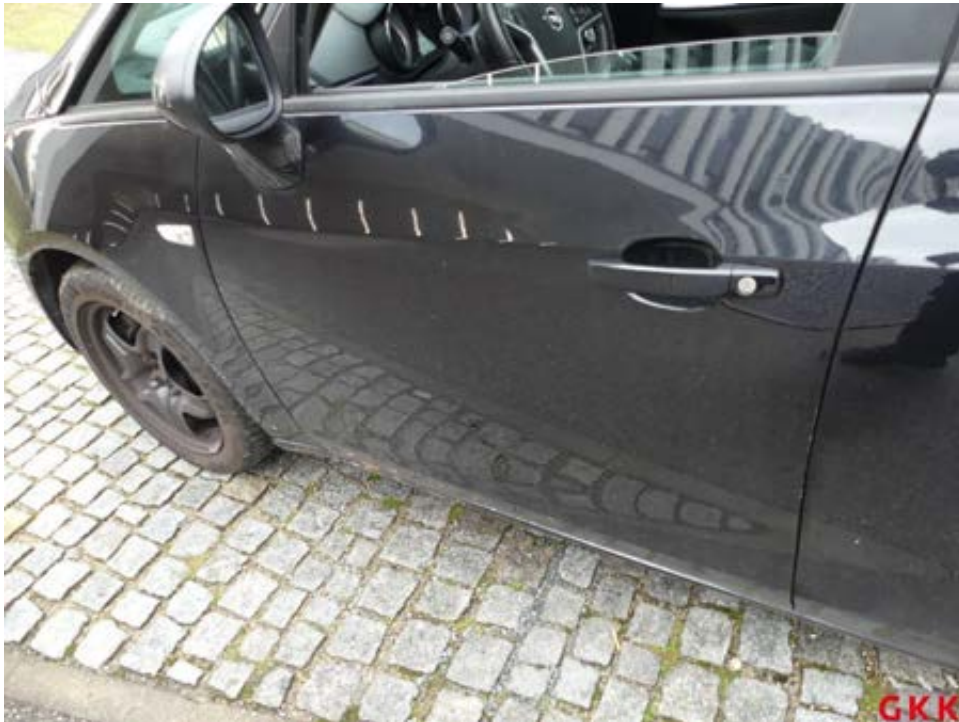
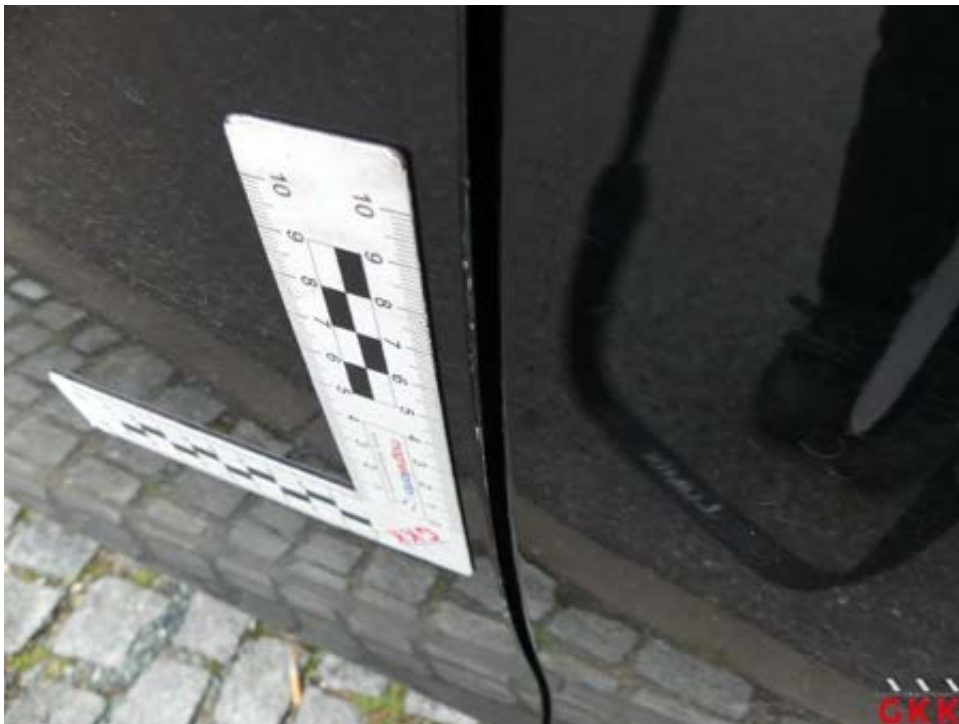
Bild 37 Tür vorne links, Kante, verkratzt, auslegen, schleifen, polieren

Bild 38 Tür vorne links, Kante, verkratzt, auslegen, schleifen, polieren

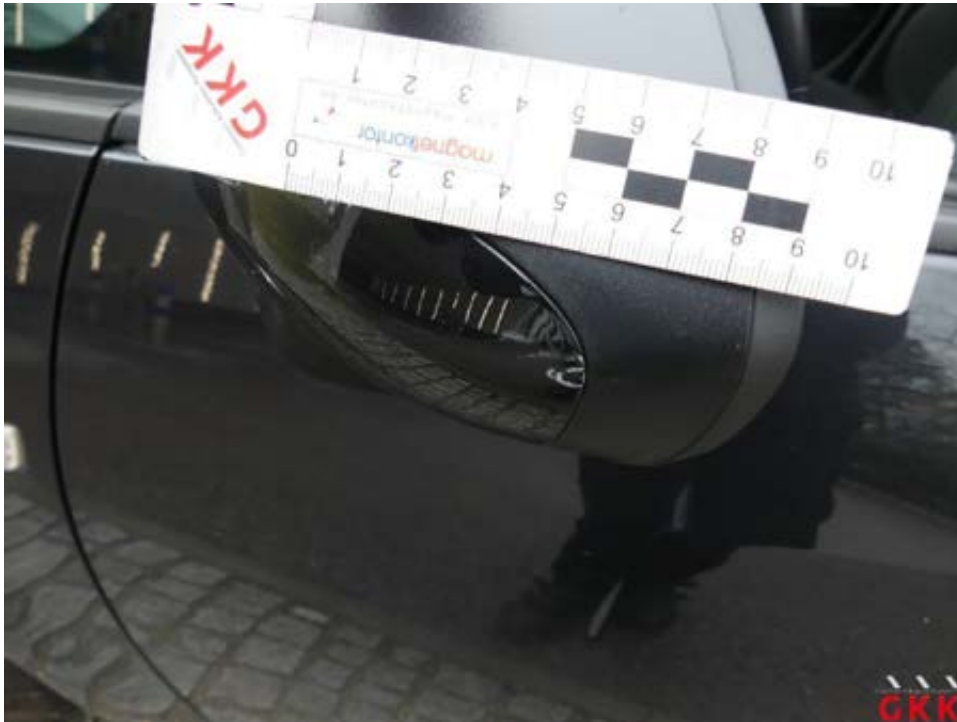
Bild 39 Spiegelgehäuse links, Kappe -lackiert-, verkratzt, auslegen, schleifen, polieren
