AUFTRAGS-NR: 1EFZO3486C

F A H R Z E U G B E W E R T U N G

HERSTELLER: MERCEDES-BENZ
TYP: C-KLASSE
AUSFÜHRUNG: C 180 COUPE BLUEEFFICIENCY 7G-TRONIC
FAHRZEUG IDENT NR: WDD2043491F847874

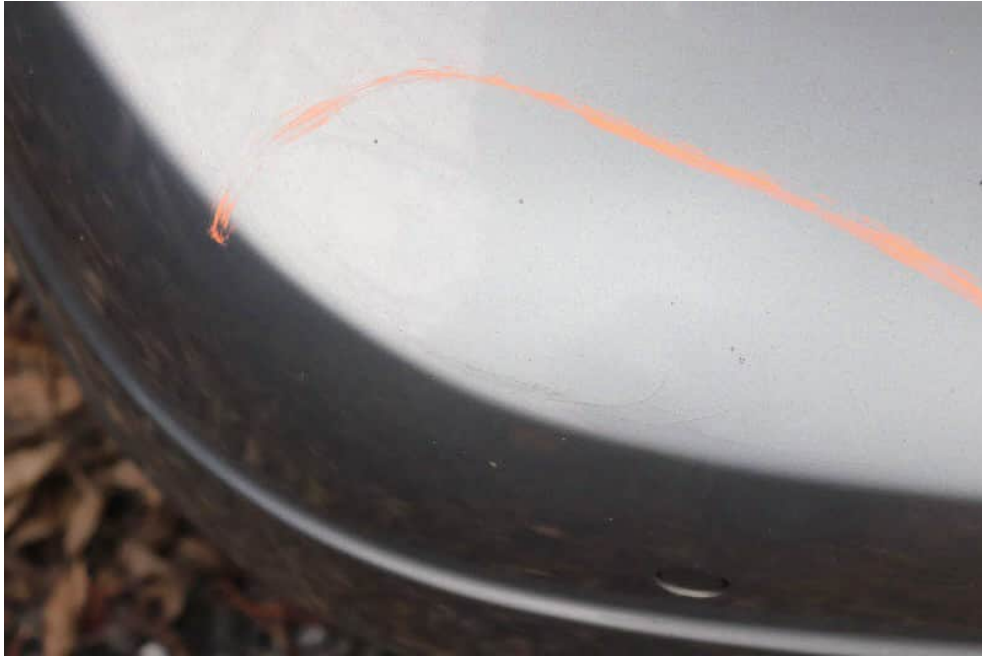
Bild 13 Anstoß und Verformung der Geckverkleidung

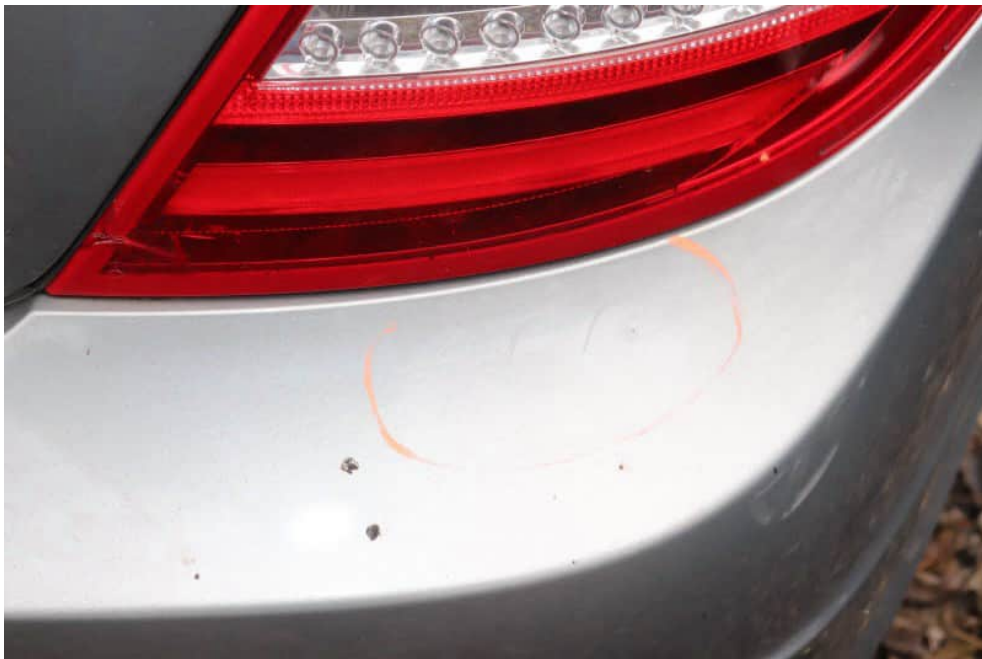
Bild 14 Anstoß und Verformung der Geckverkleidung

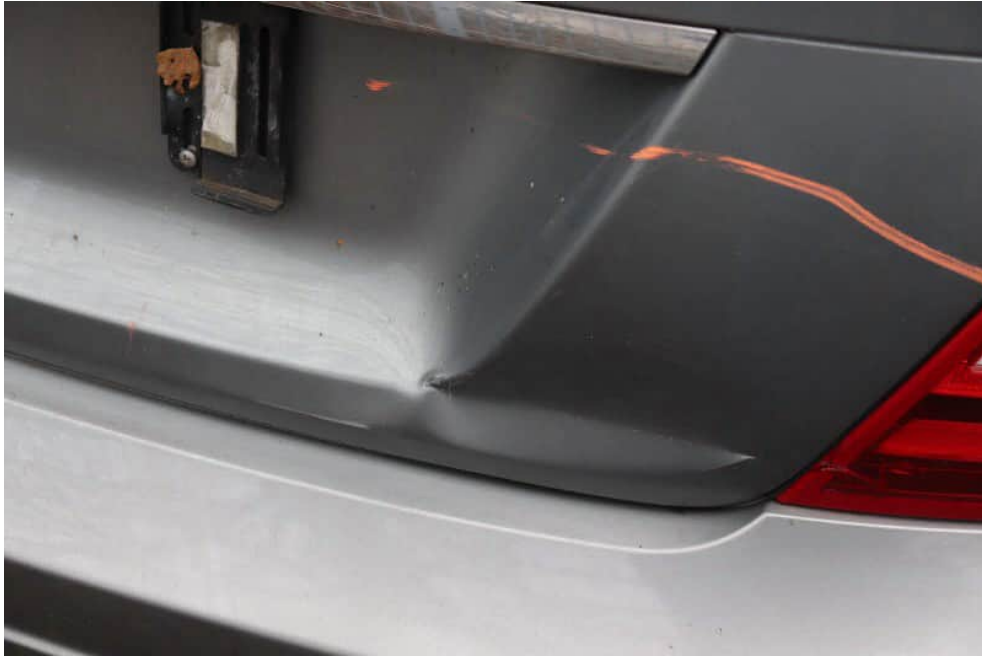
Bild 15 Verformung der Heckklappe

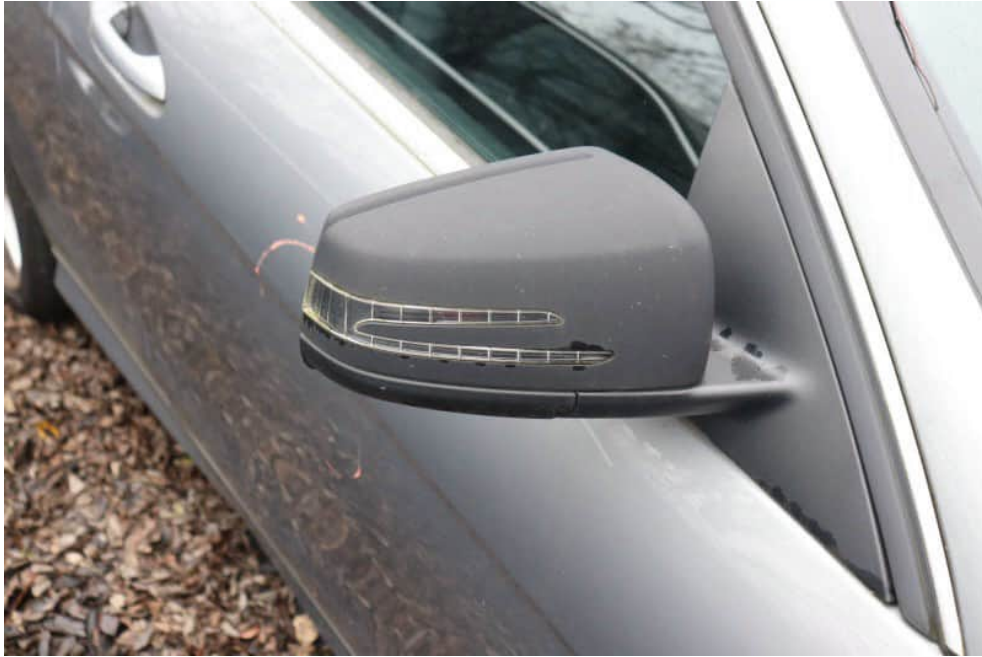
Bild 17 Spiegelkappe rechts

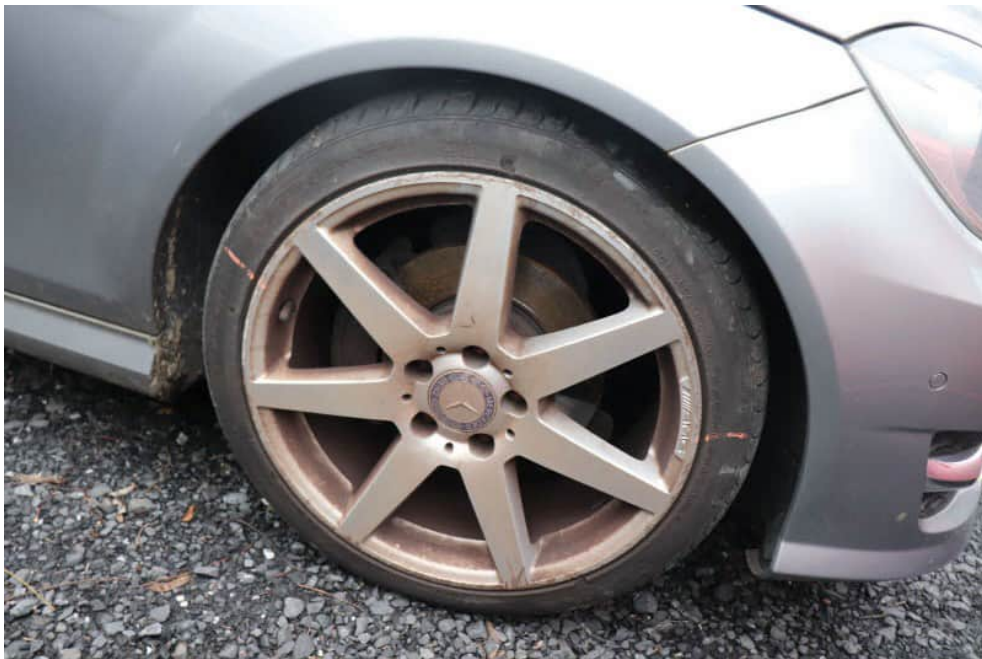
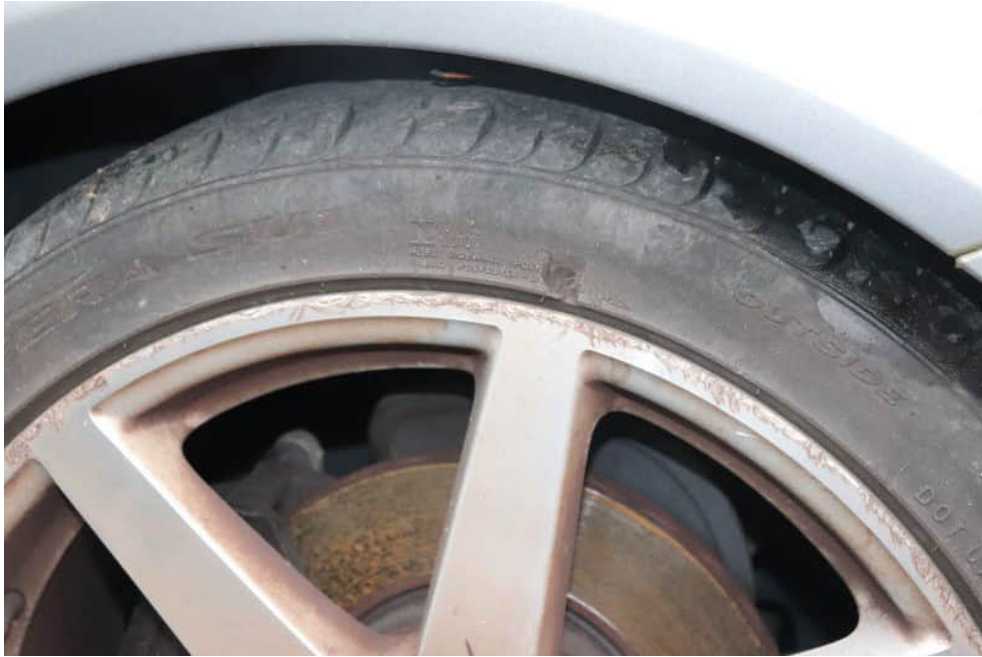
Bild 18 Rad vorne rechts Bordsteinschaden

Bild 19 Rad vorne rechts Bordsteinschaden

- BEZUG DES SITZKISSERN VORNE LINKS DEFEKT / ERNEUERM / 625,-
- DELLE TÜR RECHTS MIT LACKBESCHÄDIGUNG / INSTAND SETZEN / 1.200,-
- FELGE U. REIFEN HINTEN RECHTS BORDSTEINSCHADEN / ERNEUERN / 600,-
- FELGE U. REIFEN VORNE LINKS BORDSTEINSCHADEN / ERNEUERN / 600,-
- FELGE U. REIFEN VORNE RECHTS BORDSTEINSCHADEN / ERNEUERN / 600,-
- FRONTVERKLEIDUNG LINKS ANGESTOßEN / LACKIEREN / 1.100,-
- HECKVERKLEIDUNG ANGESTOßEN U. VERFORMT / ERNEUERN / 1.475,-
- KÜKLERRGRILL LACKABLÖSUNGEN / ERNEUERN / 399,-
- SPIEGELKAPPEM LACKABLÖSUNGEN UND NACHLACKIERT / LACKIEREN / 180,-
- VERFORMUNG DER HECKKLAPPE / ERNEUERN / 1.971,-
- VERFORMUNG DER TÜR LINKS MIT LACKBESCHÄDIGUNG / 1.200,-
- WARTUNG FÄLLIG / DURCHFÜHREN / 800,-

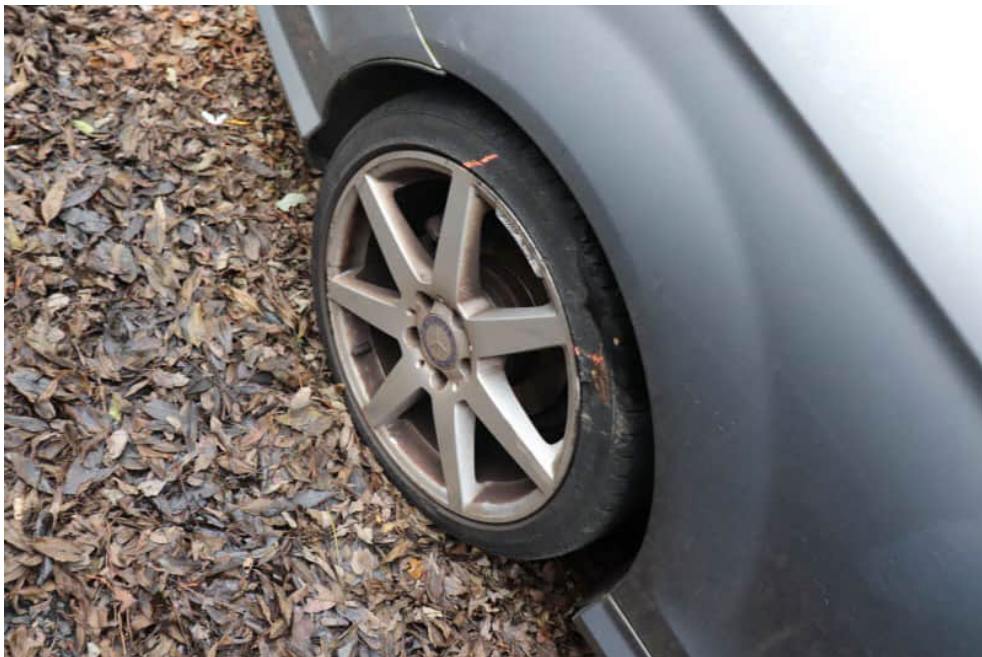
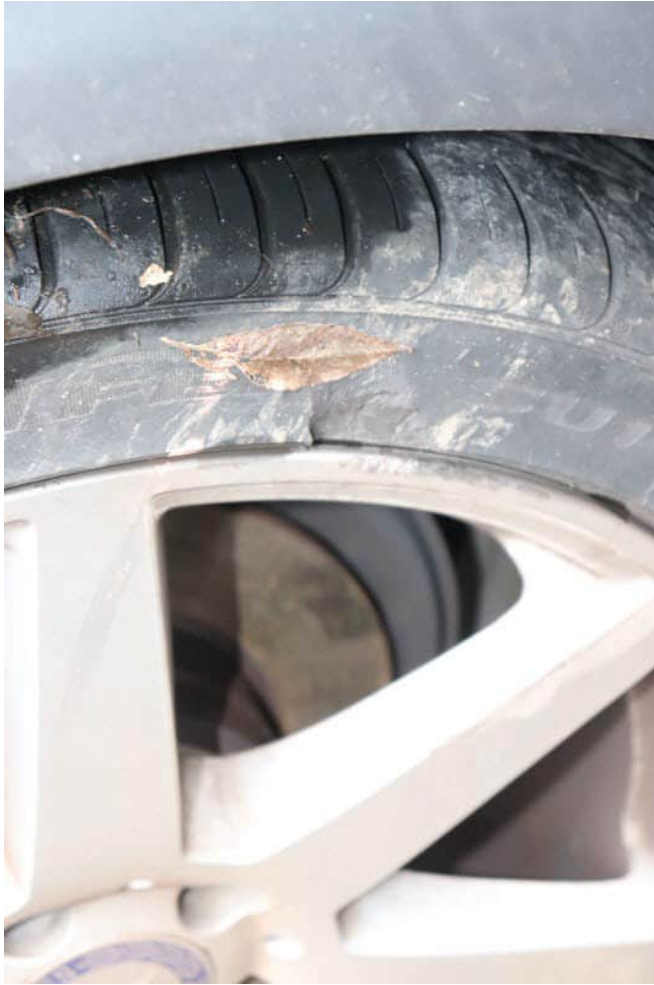
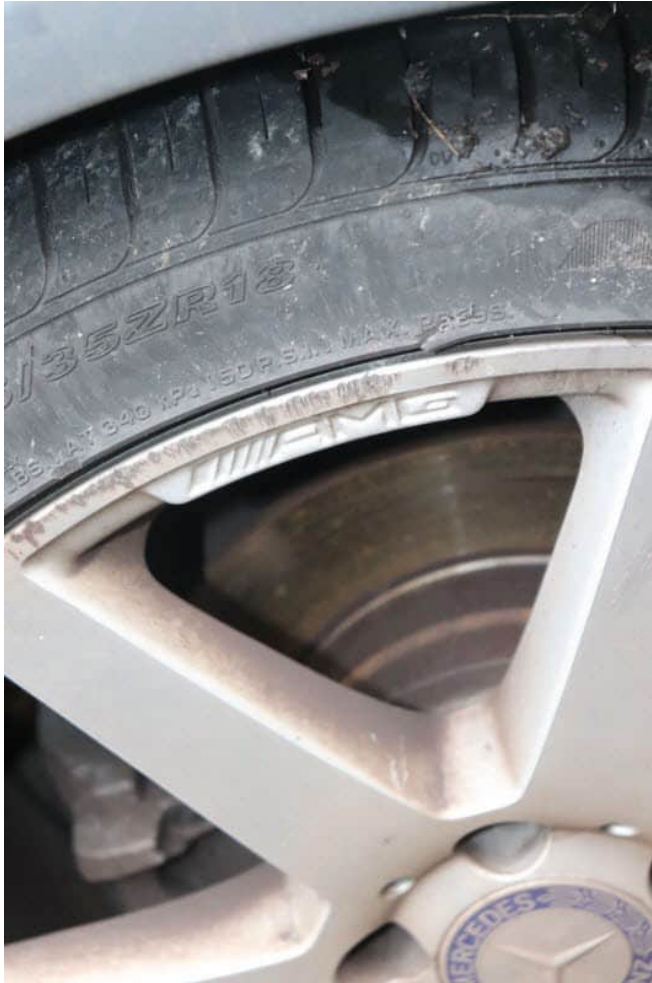
Bild 20 Rad hinten rechts Bordsteinschaden

Bild 21 Rad hinten rechts Bordsteinschaden

Bild 22 Rad hinten rechts Bordsteinschaden

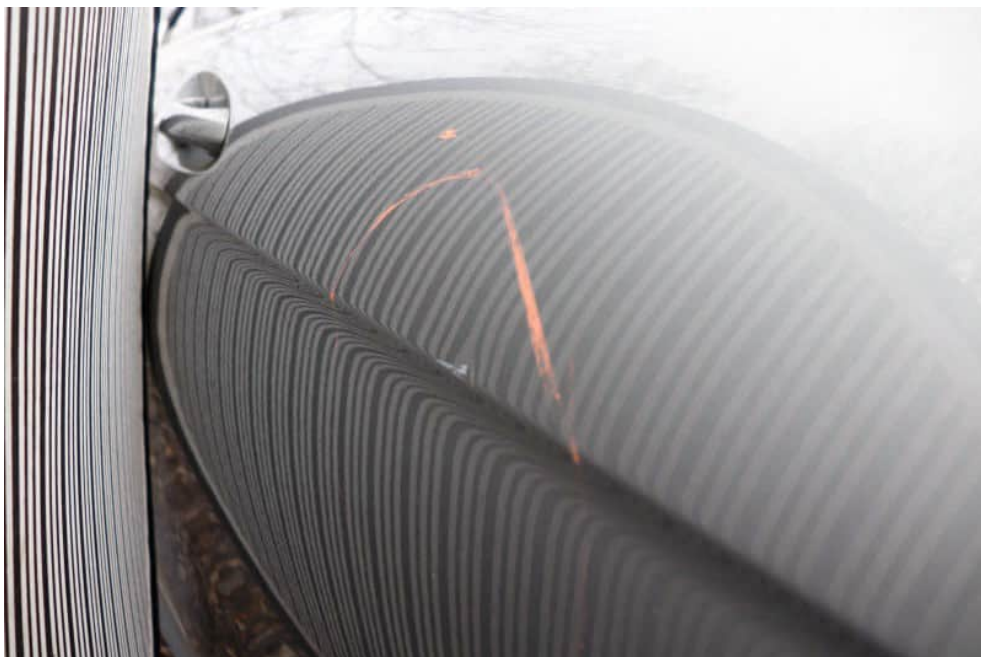
Bild 23 Verformung der Tür rechts

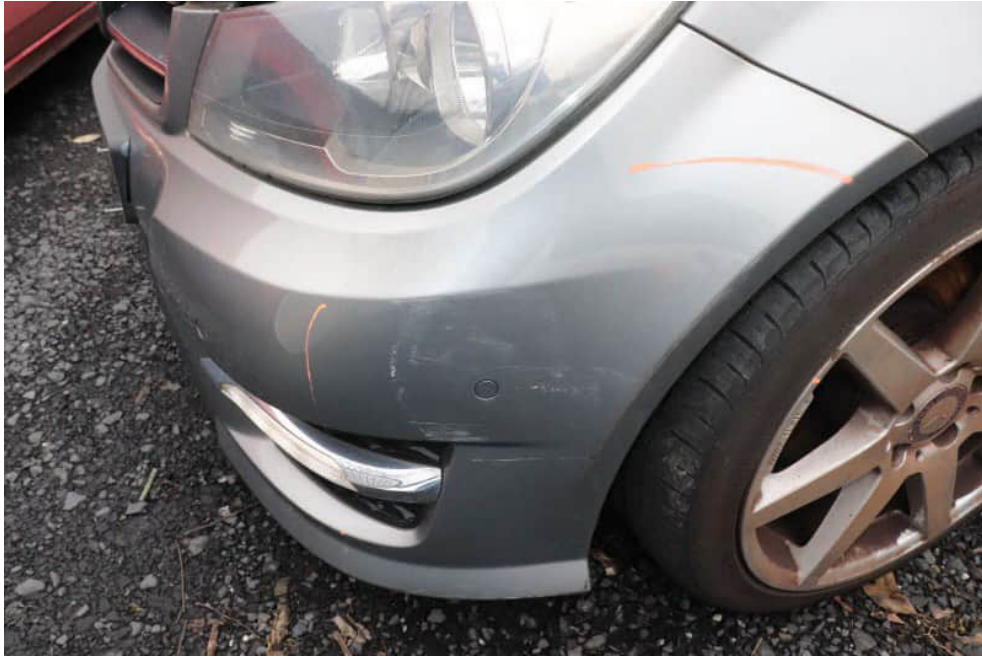
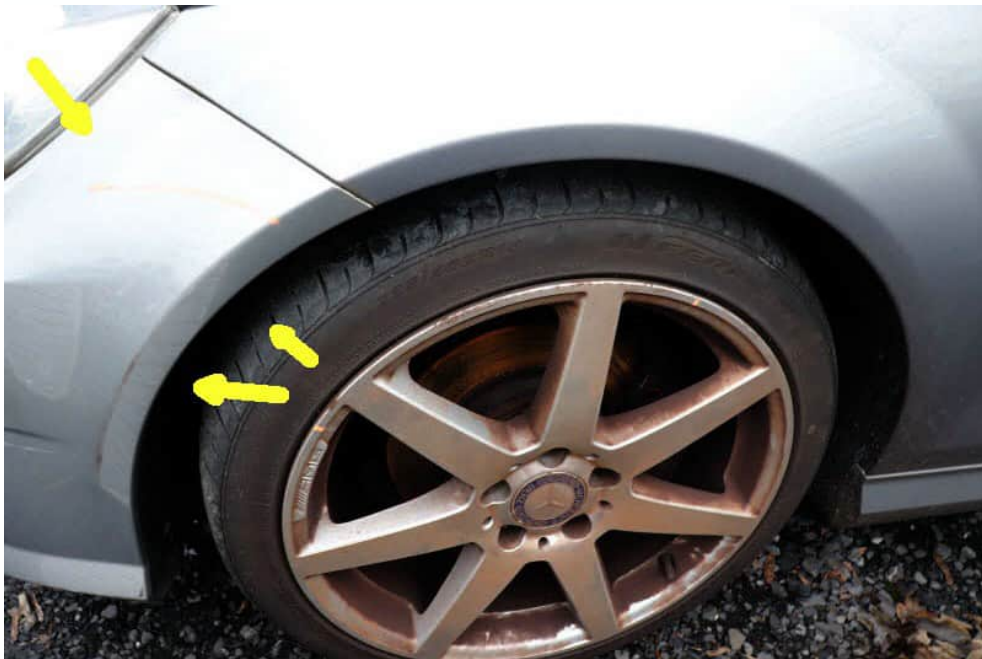
Bild 24 Frontverkleidung links angestoßen

Bild 25 Frontverkleidung links angestoßen

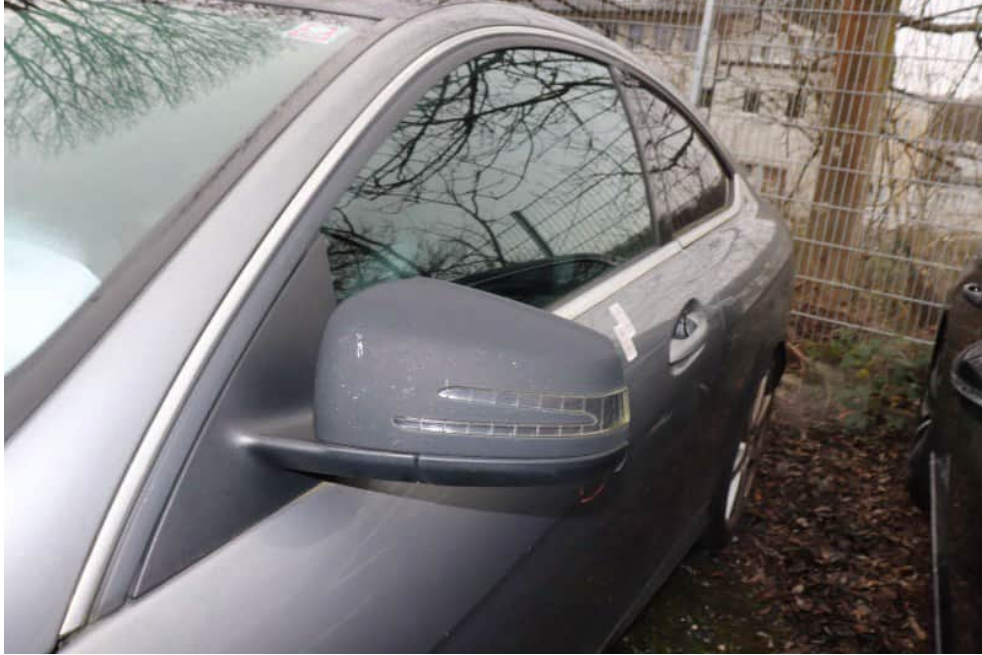
Bild 26 Spiegel links

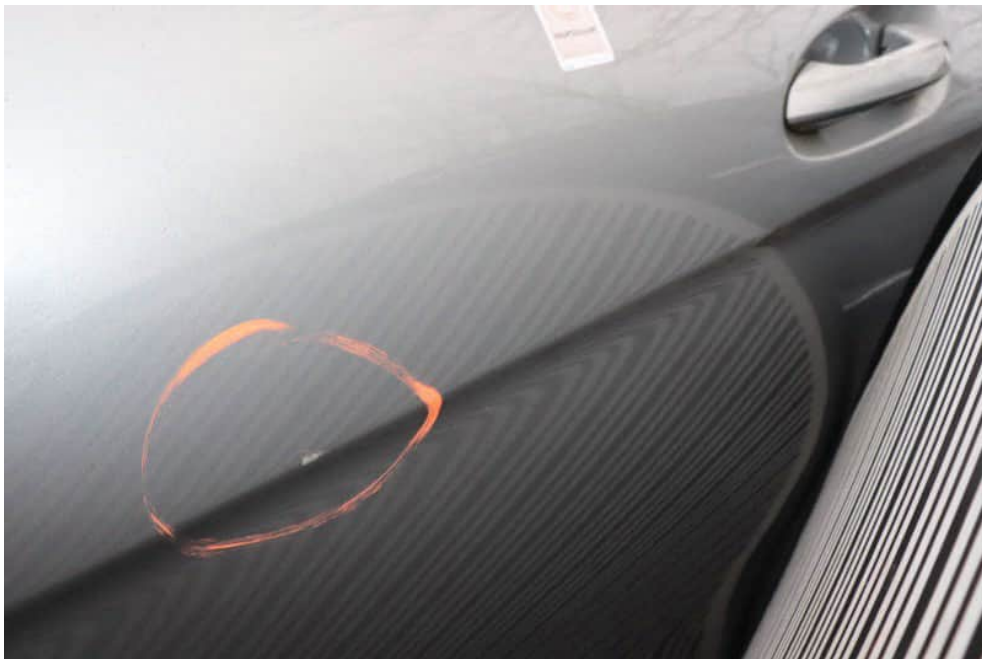
Bild 27 Anstoß und Verformung der Tür links

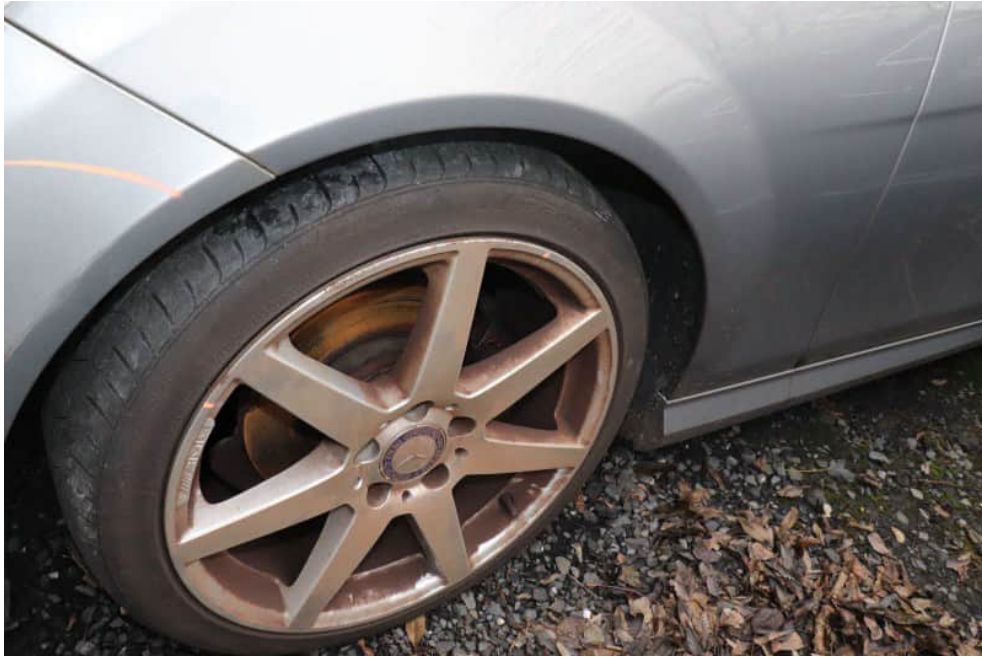
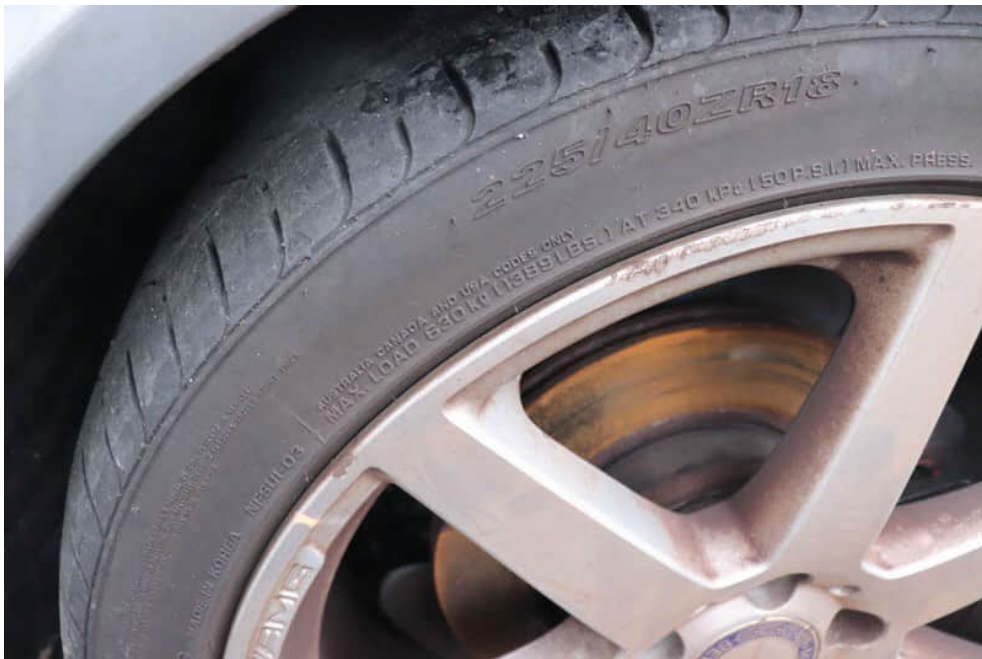
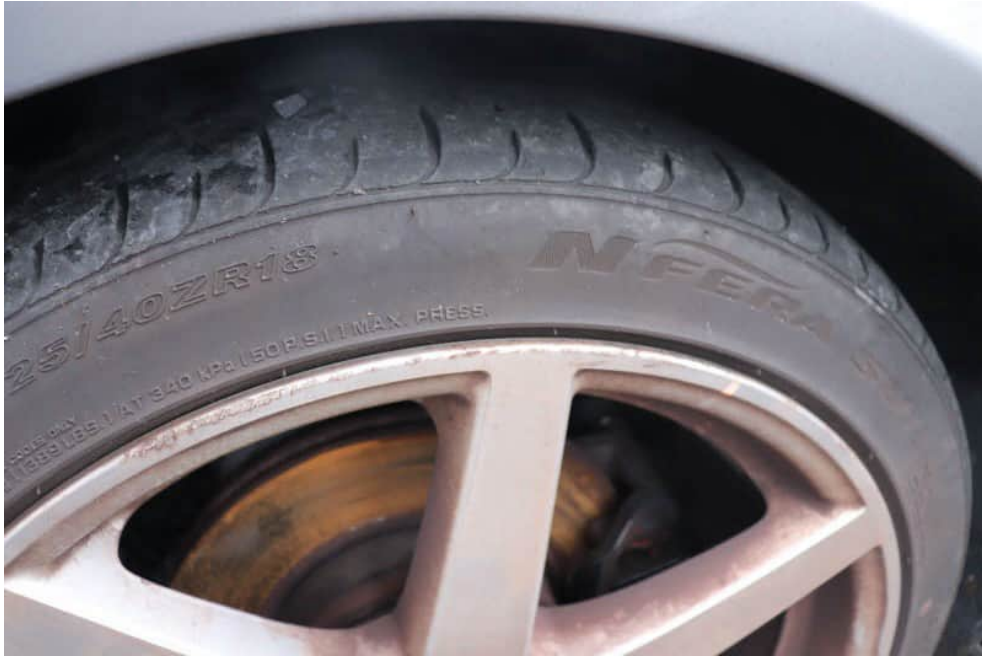
Bild 28 Rad vorne links Bordsteinschaden

Bild 29 Rad vorne links Bordsteinschaden

Bild 30 Rad vorne links Bordsteinschaden

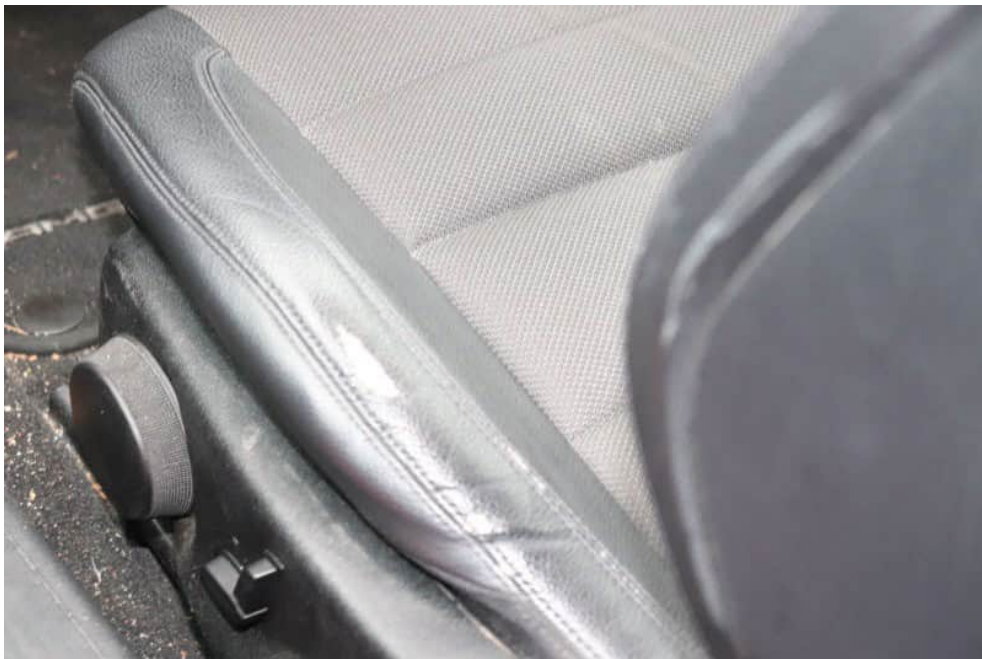
Bild 31 Sitz links

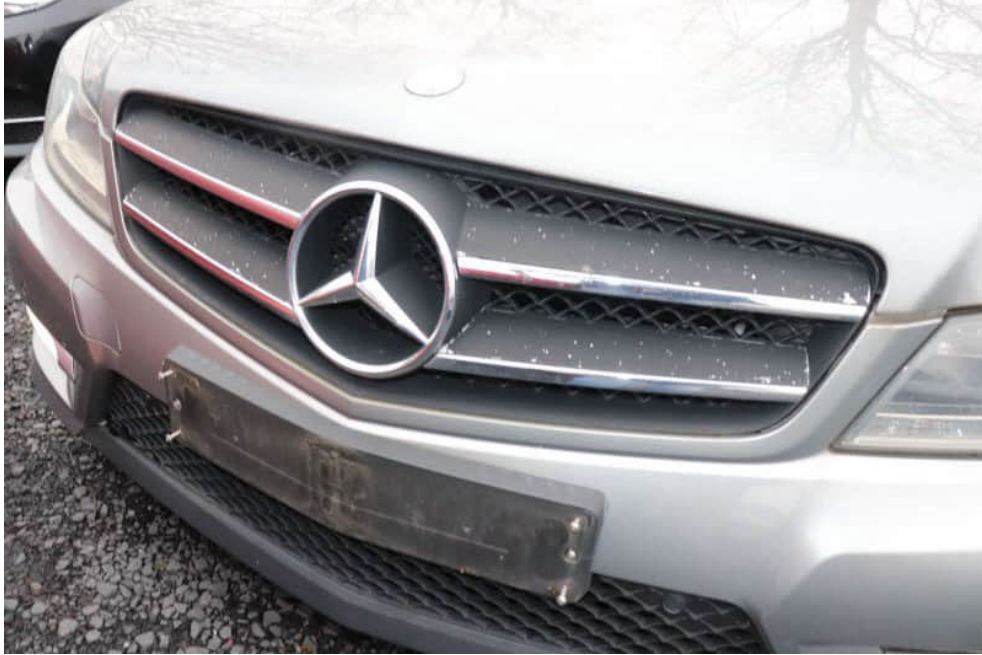
Bild 32 Kühlergrill
