## Bewertungsgutachten

Auftraggeber Hauptzollamt Stralsund, Hiddenseer Str. 2, 18439 Stralsund  
Ihr Auftrag vom 09.01.2024, per e-Mail durch Herr [Redacted]  
Besichtigung 16.01.2024 um 09:00  
Garage- Komplex, Dr.-Leber-Straße 28, 23966 Wismar

Fahrzeugart	Motorrad
Hersteller	BMW
Typ / Verkaufsbezeichnung	K100-K 1200 / K 1200 RS

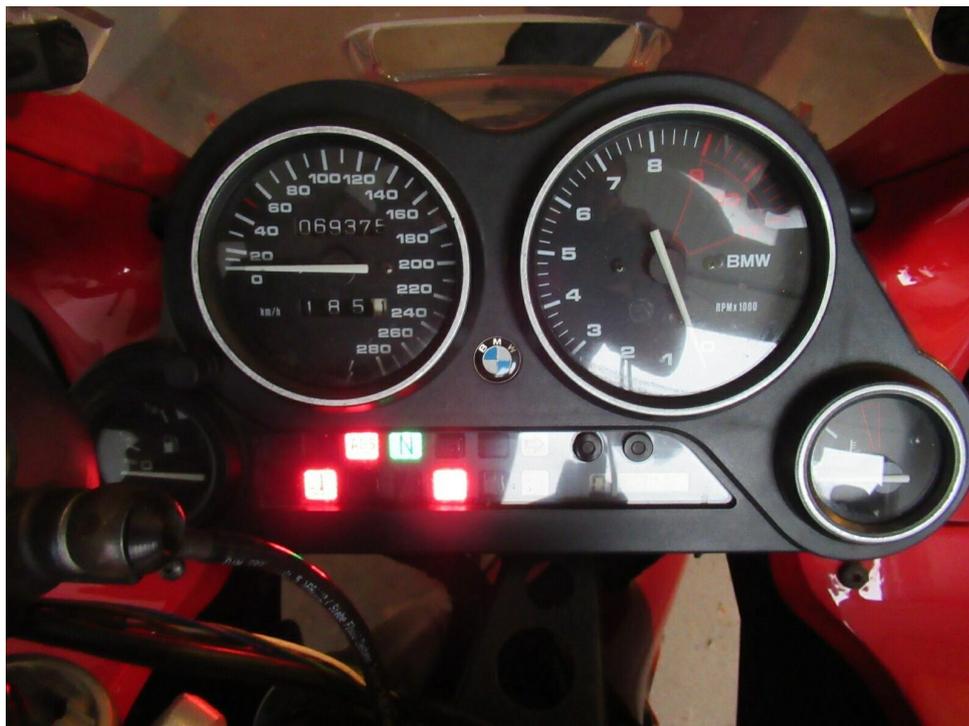
Bild 3 : Kombiinstrument

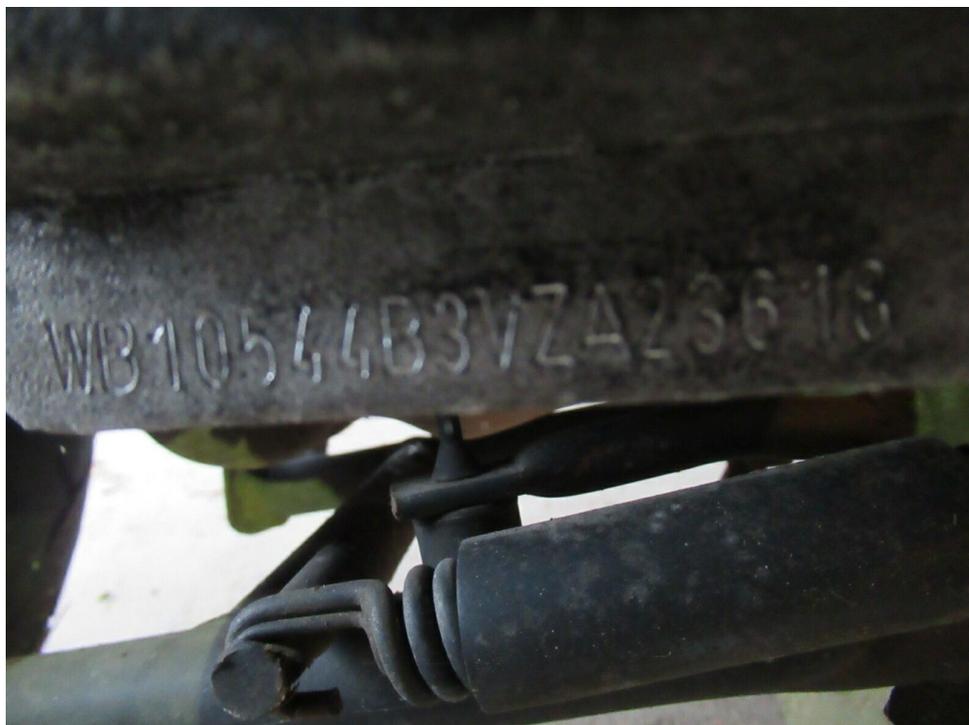
Bild 4 : Fahrgestellnummer am Rahmen eingeschlagen

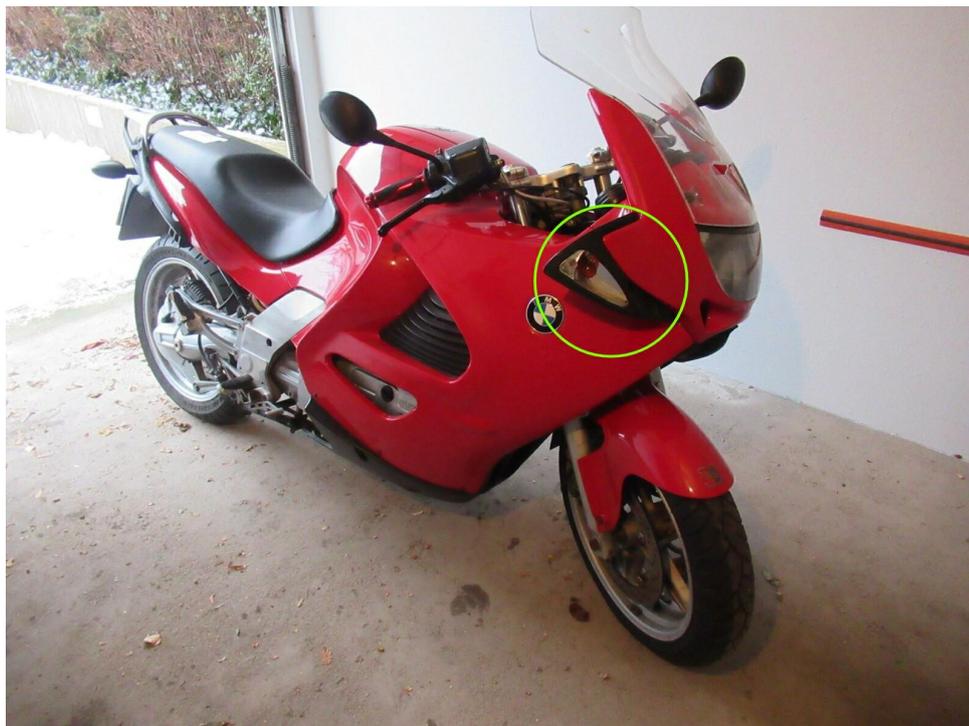
Wartung kein Nachweiß, erneuern; Motor springt nicht an, prüfen und Befund festlegen, Schadenerweiterung möglich; Blinkleuchte vorne rechts gebrochen, erneuern (Bild 5, 6).

Bild 5 : Blinkleuchte vorne rechts gebrochen

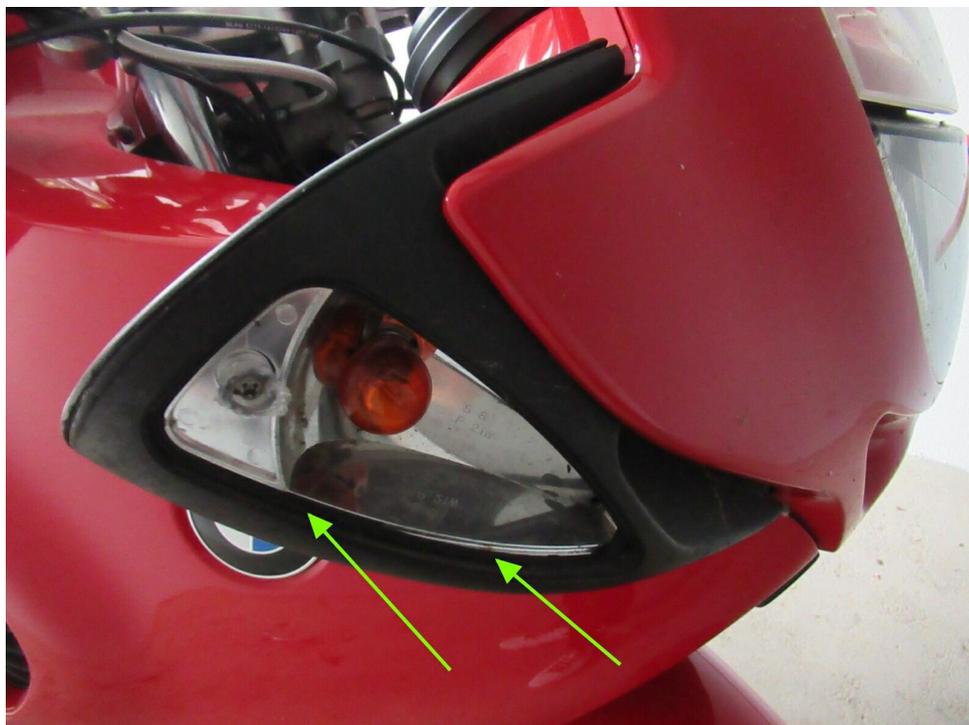
Bild 6 : Blinkleuchte vorne rechts gebrochen
