## Bewertungsgutachten

**UL S2805**

**WVWZZZ6RZCY010519**

Fahrzeugart	Personenkraftwagen
Hersteller	VOLKSWAGEN-VW
Typ / Verkaufsbezeichnung	6R / Polo 1.2 Comfortline
Aufbauart	Limousine
HSN / TSN	0603 / APN
Fahrzeug-Ident.-Nr.	WVWZZZ6RZCY010519
Türen	4
Sitzplätze	5
Farbe	Candy White (B9A)
Lackierung	Uni
Polster / Farbe	Stoff / Anthrazit
Energiequelle / Kraftstoff	Benzin
Motorart / Zylinderanzahl	Reihenmotor / 3
Leistung / Hubraum	51 kW / 1198 cm <sup>3</sup>
Schadstoffklasse	EURO5;F;PI/CI; M, N1 I
Getriebe / Gänge	Schaltgetriebe / 5
Felgen	Stahl mit Radzierblende
Km-Stand abgelesen	164.293

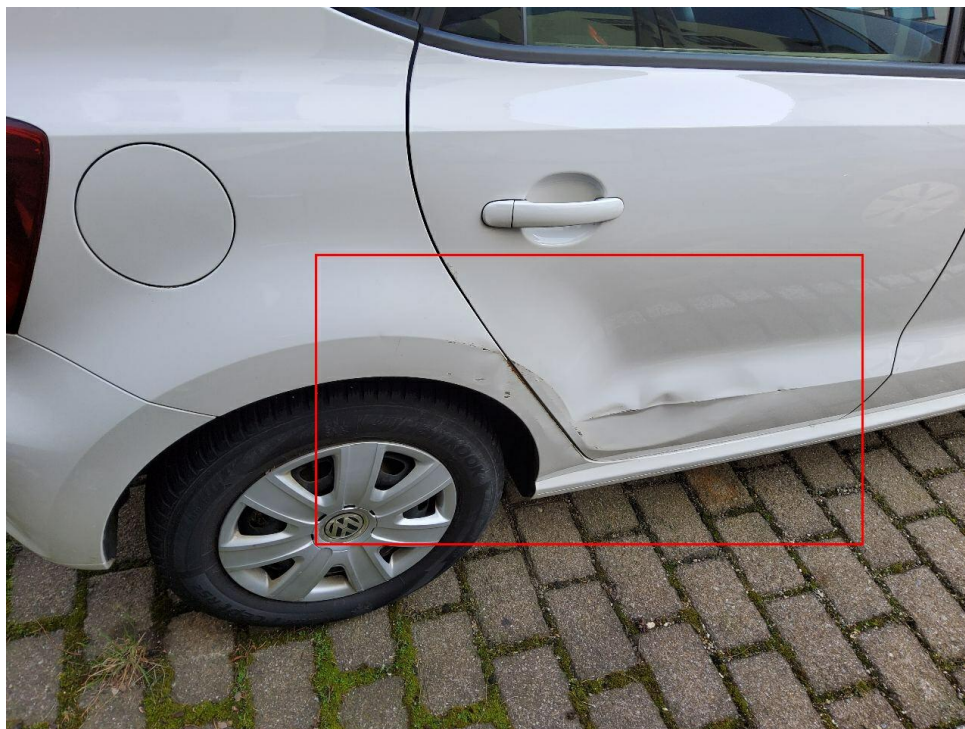
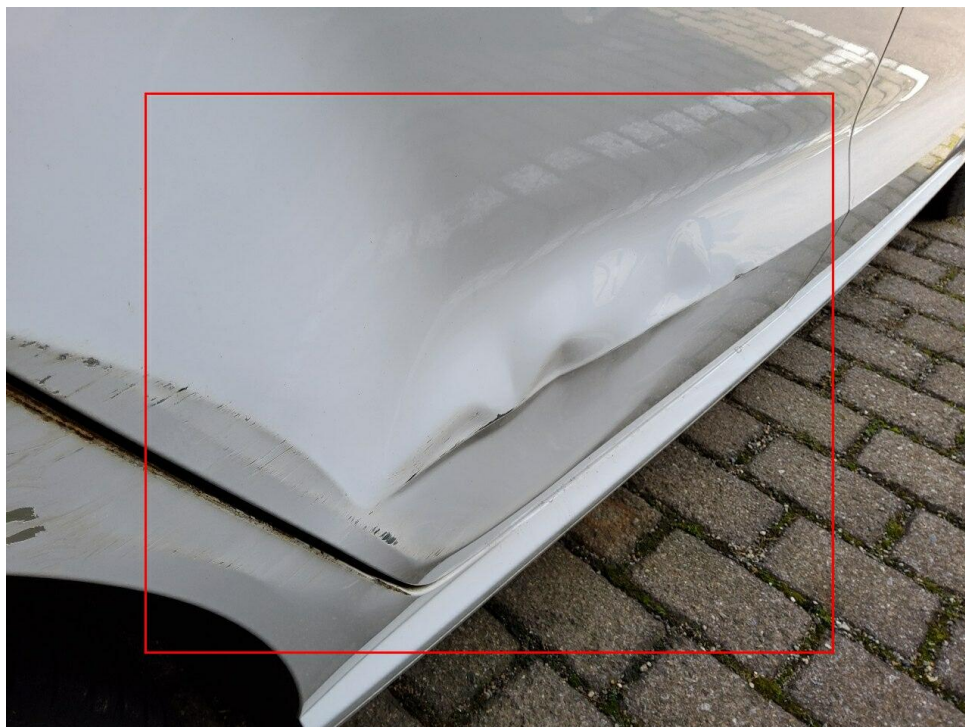
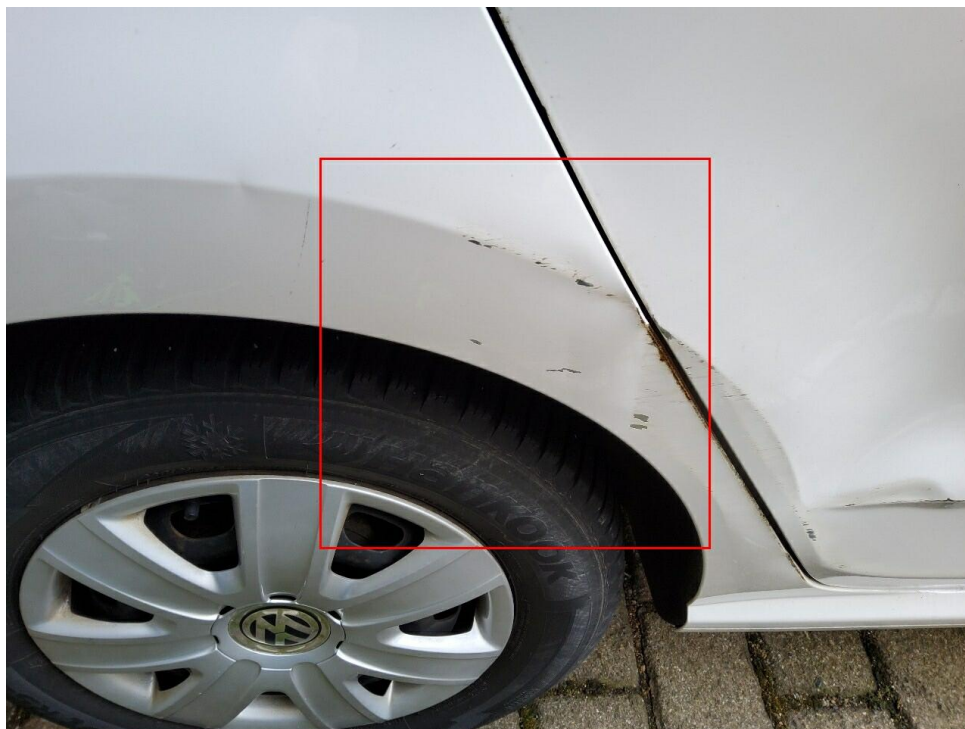
Anfahrsschaden rechts hinten, instandsetzen (Bild 5, 6, 7); Anfahrsschaden Stoßfänger hinten, erneuern (Bild 8); Antenne verbissen, erneuern (Bild 9); Stoßfänger vorne verschrammt mit Material abtrag, erneuern (Bild 10); Fahrzeug startet nicht, prüfen und Befund festlegen, Schadenerweiterung möglich; Fahrzeug stark verschmutzt, reinigen (Bild 11, 12); Heckklappe deformiert, instandsetzen (Bild 13); Seitenwand links deformiert, instandsetzen (Bild 14); Kotflügel rechts deformiert, instandsetzen (Bild 15).

Bild 5 : Anfahrschaden rechts hinten

Bild 6 : Anfahrschaden rechts hinten

Bild 7 : Anfahrtschaden rechts hinten

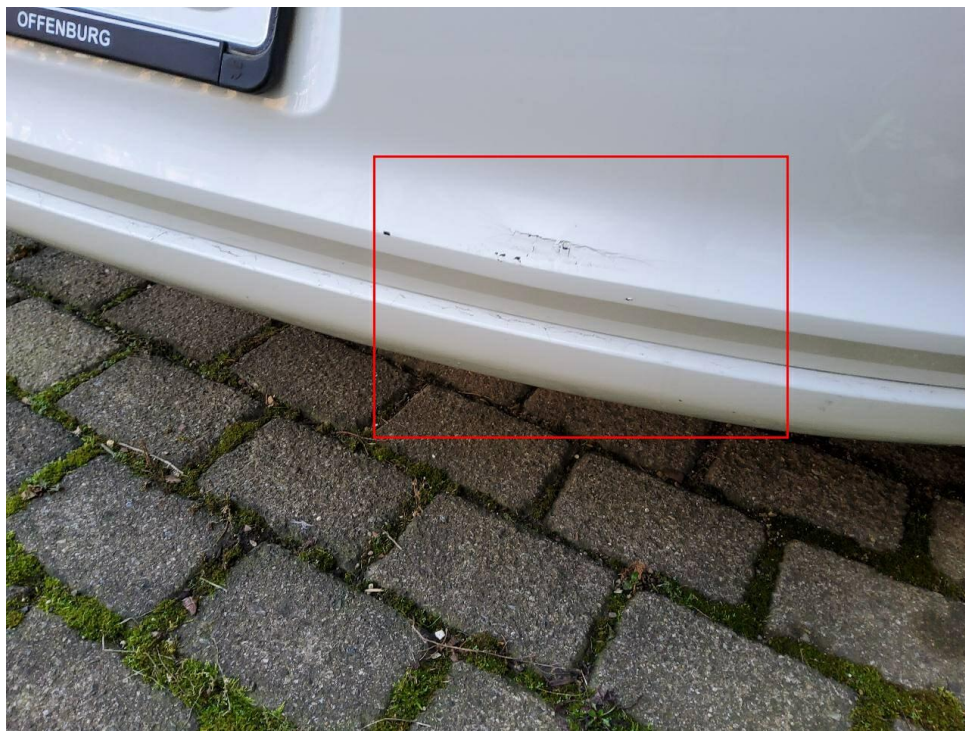
Bild 8 : Anfahrtschaden Stoßfänger hinten

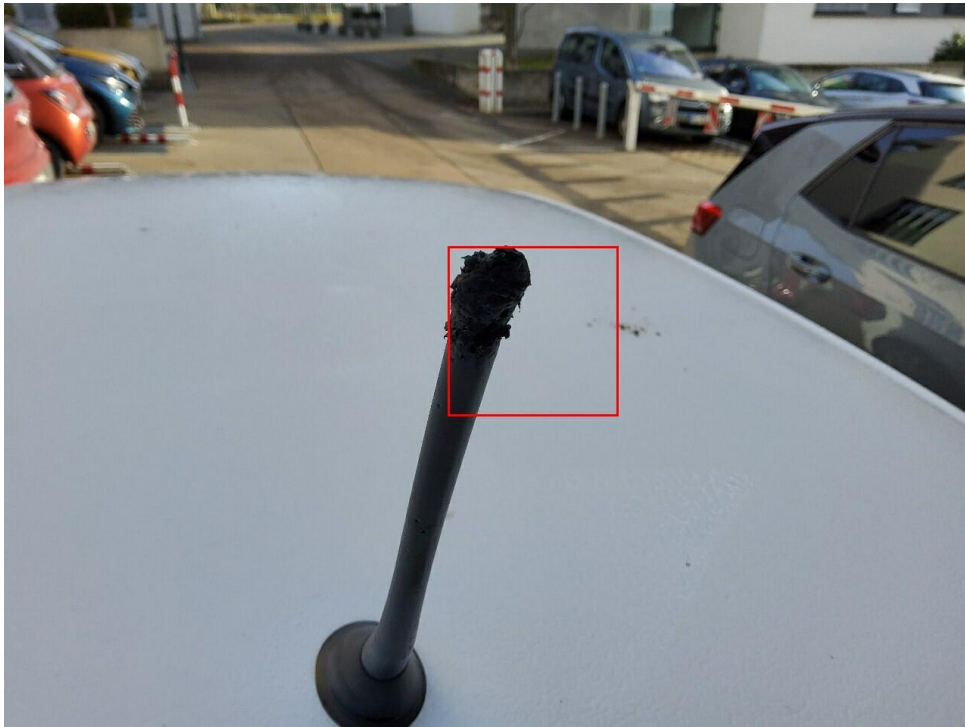
Bild 9 : Antenne verbissen

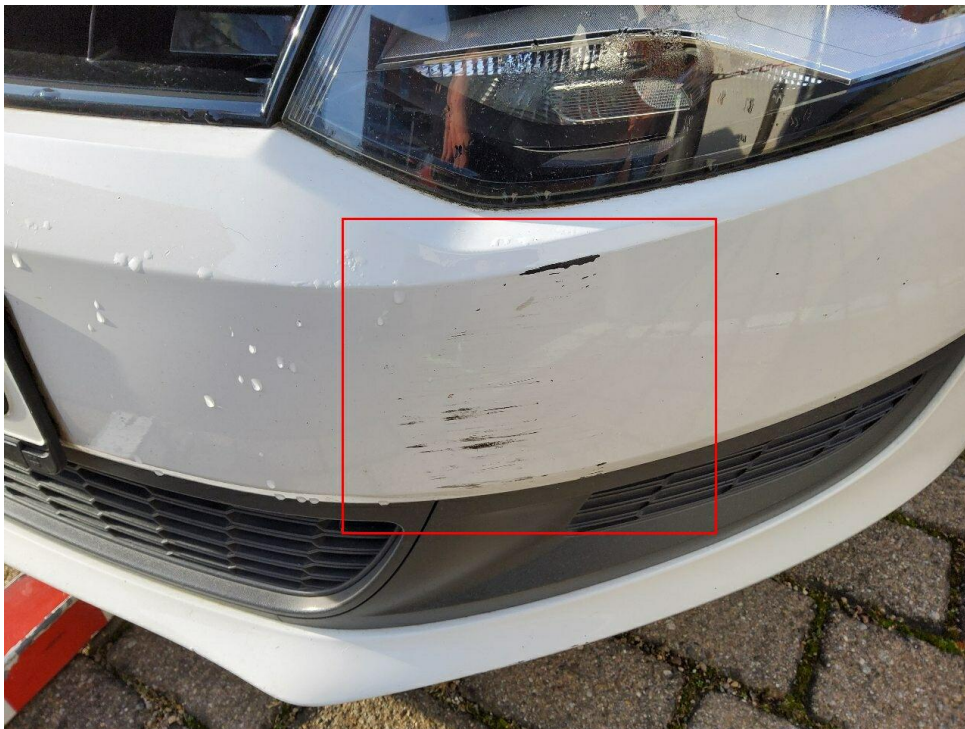
Bild 10 : Stoßfänger vorne verschrammt mit Material abtrag

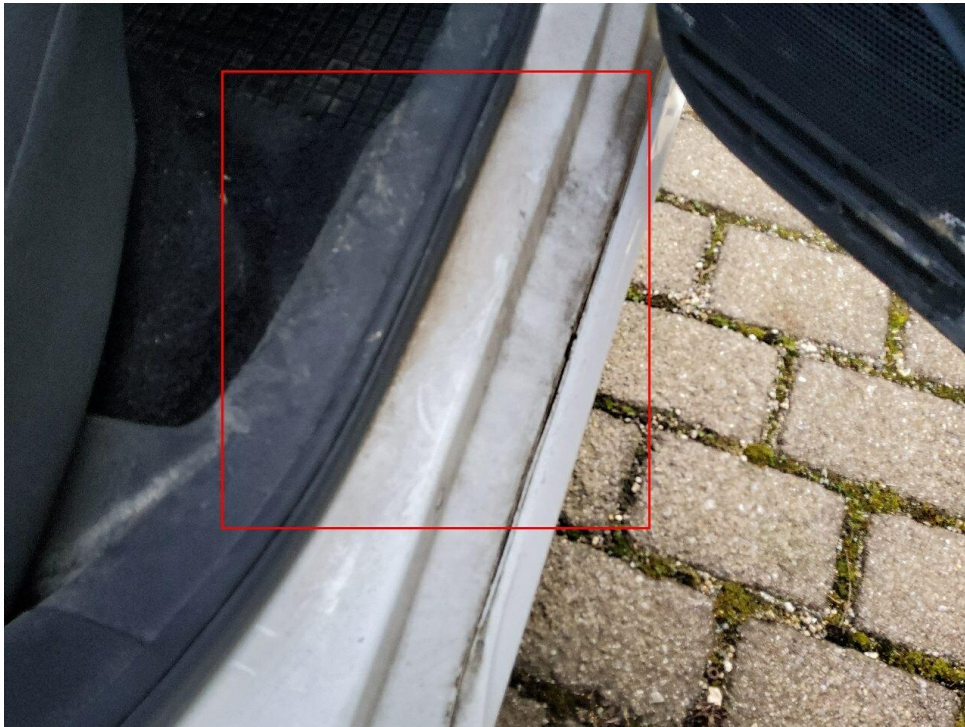
Bild 11 : Fahrzeug stark verschmutzt

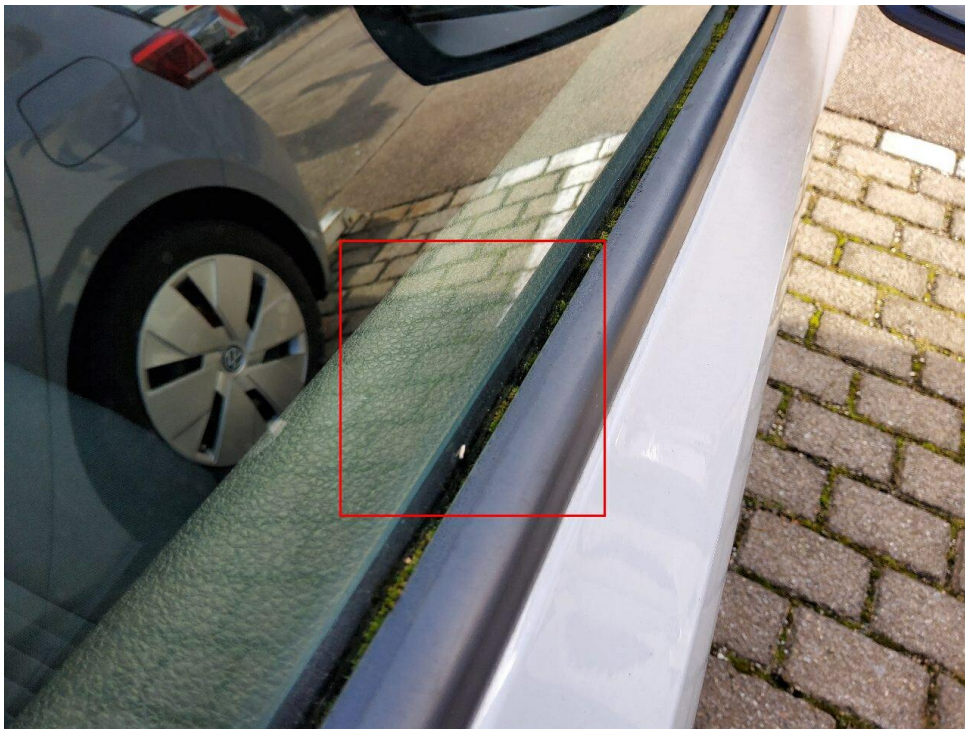
Bild 12 : Fahrzeug stark verschmutzt

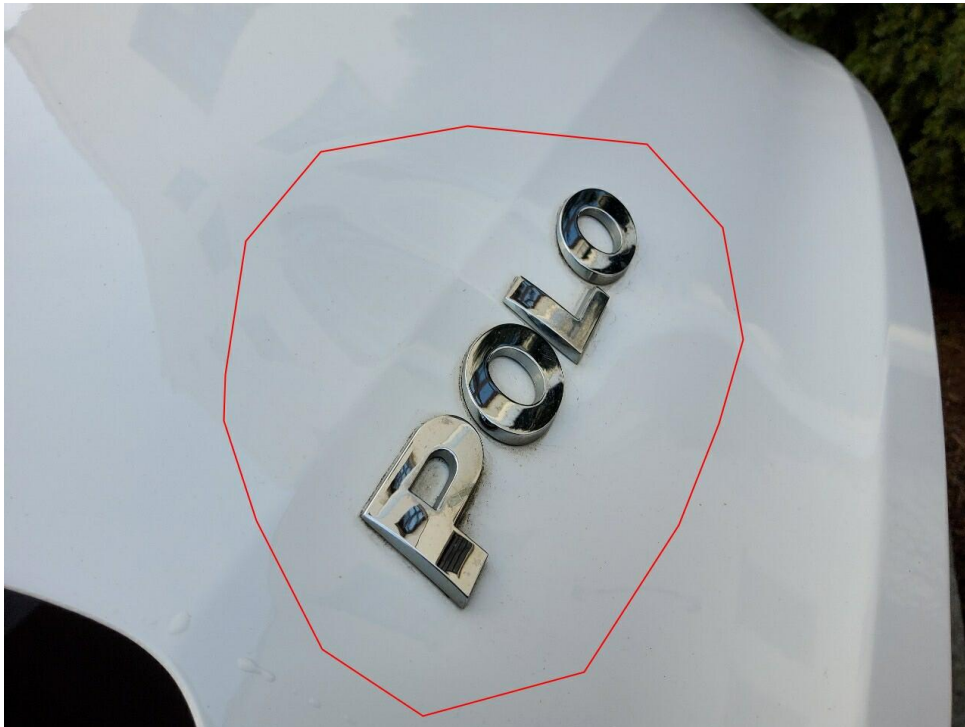
Bild 13 : Heckklappe deformiert

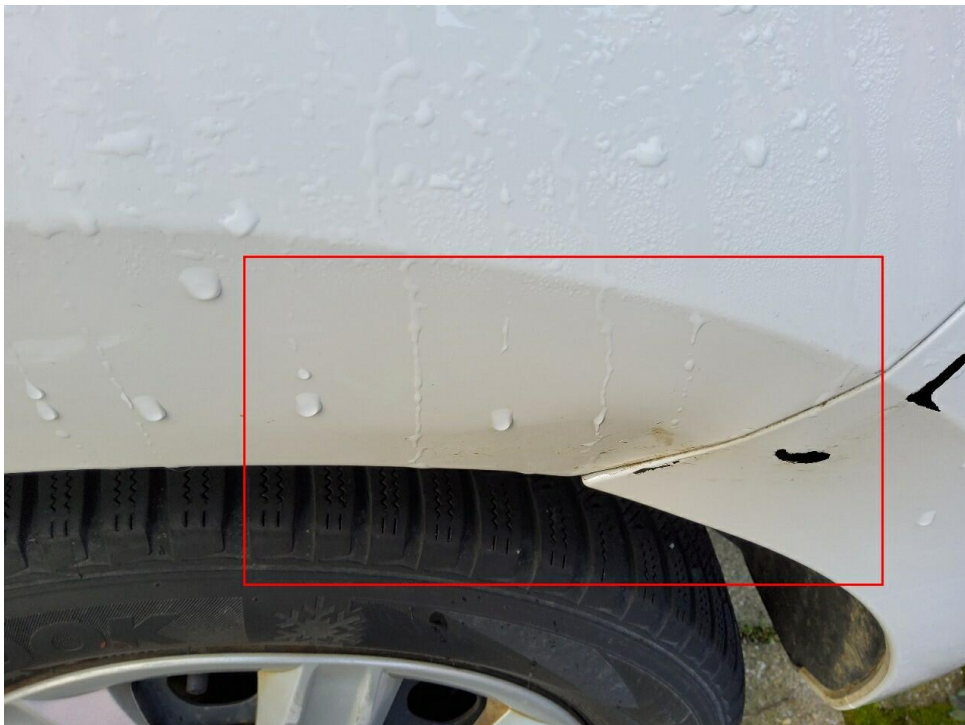
Bild 14 : Seitenwand links deformiert

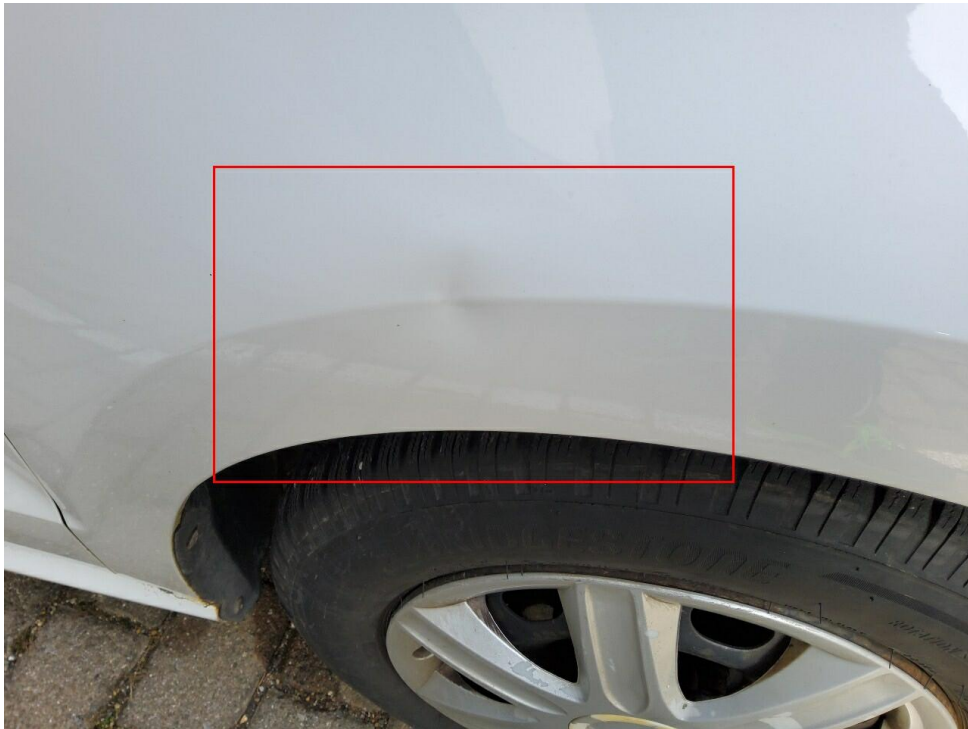
Bild 15 : Kotflügel rechts deformiert
