Fahrzeugbewertung

Dokumentnummer: 1371625
Auftrag vom / Auftrag am: 02.12.2023 / 17:29 Uhr
Beauftragt durch: Herr Kaiser

Amtliches Kennzeichen:	OHNE	FIN:	WDB61526415322728
Bemerkung zum Kennzeichen:	Fahrzeug nicht zugelassen	Fahrzeugart:	PKW
Erstzulassung:	16.11.1989	Anzahl Vorbesitzer:	2
Laufleistung abgelesen:	29159 km	Laufleistung geschätzt:	29159 km
Laufleistung angegeben:	29159 km

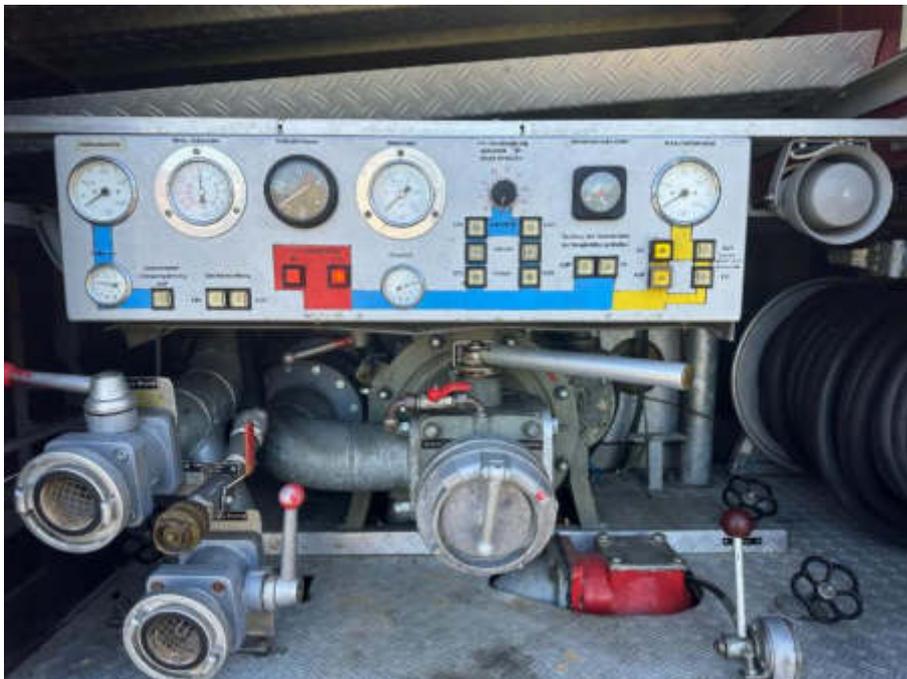
geschätzte Reparaturkosten (exkl. Mwst.)	Minderwert
Allgemeinzustand	0,00 €	0,00 €
erreicht den Prüfdruck nicht mehr, Verschleißgrenze erreicht, akzeptierter Schaden	0,00 €	0,00 €

Bild 94
erreicht den Prüfdruck nicht mehr Verschleißgrenze erreicht

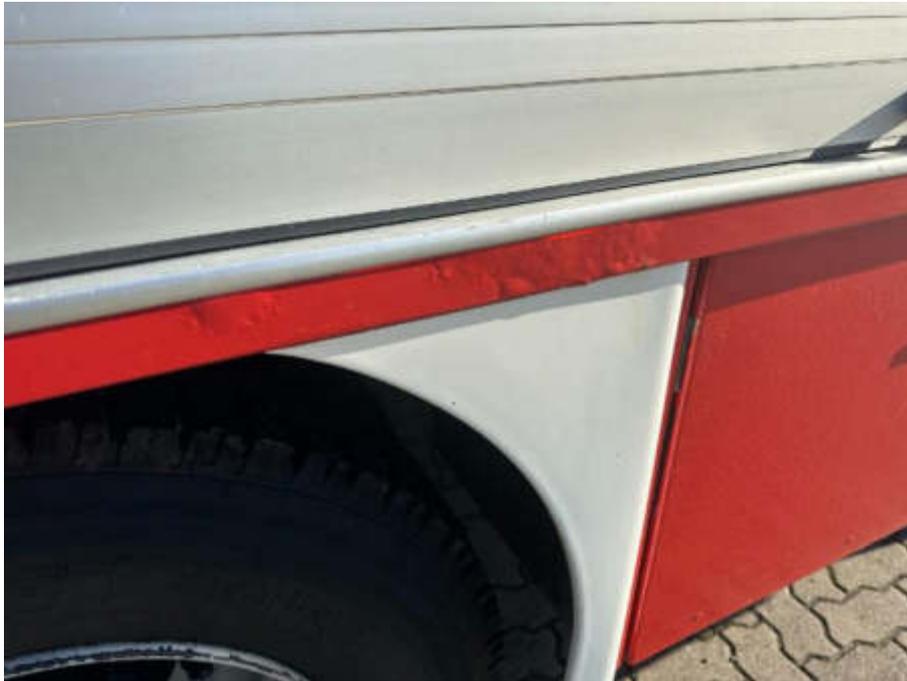
geschätzte Reparaturkosten (exkl. Mwst.)	Minderwert
Lackierung	0,00 €	0,00 €
linke Seite, Aufbau-Seitenwand links, instandsetzen + lackieren	0,00 €	0,00 €
rechte Seite, Aufbau-Seitenwand rechts, instandsetzen + lackieren	0,00 €	0,00 €
rechte Seite, Seitenwand rechts, instandsetzen + lackieren	0,00 €	0,00 €

Eine Messung der Lackschichtdicke wurde durchgeführt und festgestellt, dass die gesamte Karosserie eine erhöhte Lackschichtdicke aufweist, siehe Bilder.

Bild 101
rechte Seite Aufbau-Seitenwand rechts

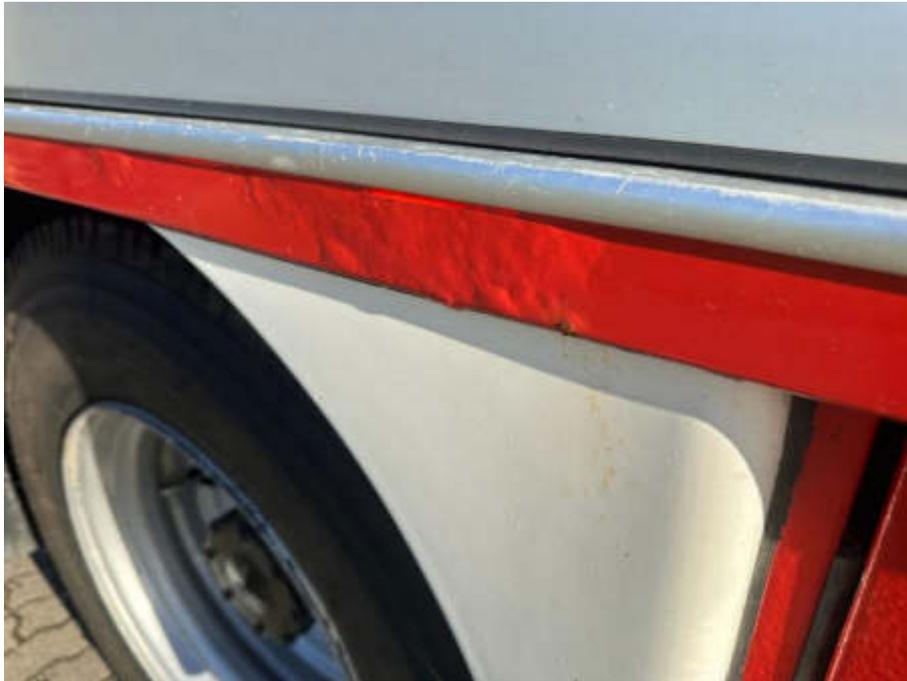
Bild 103
rechte Seite Aufbau-Seitenwand rechts
