Bewertungsgutachten

Kennzeichen

AC 6058

Fahrzeugart	Sonstige Kraftfahrzeuge
Hersteller	DAIMLERCHRYSLER (D)
Typ / Verkaufsbezeichnung	914-95KW / 914
Aufbauart	Gerätefahrzeug / Nachschub
HSN / TSN	0708 / 746
Fahrzeug-Ident.-Nr.	WDB6740211K000637
Nutzlast [kg] / Leergewicht	4200 / 5000 kg
zul. Gesamtgewicht	9200 kg
Maße über alles L / B / H	8980 / 2500 / 3350 (mm)
Achsen / angetr.Achsen	2 / 1
Türen	2
Farbe	Rot
Lackierung	Uni
Energiequelle / Kraftstoff	DIESEL-D
Leistung / Hubraum	95 kW / 5958 cm ³

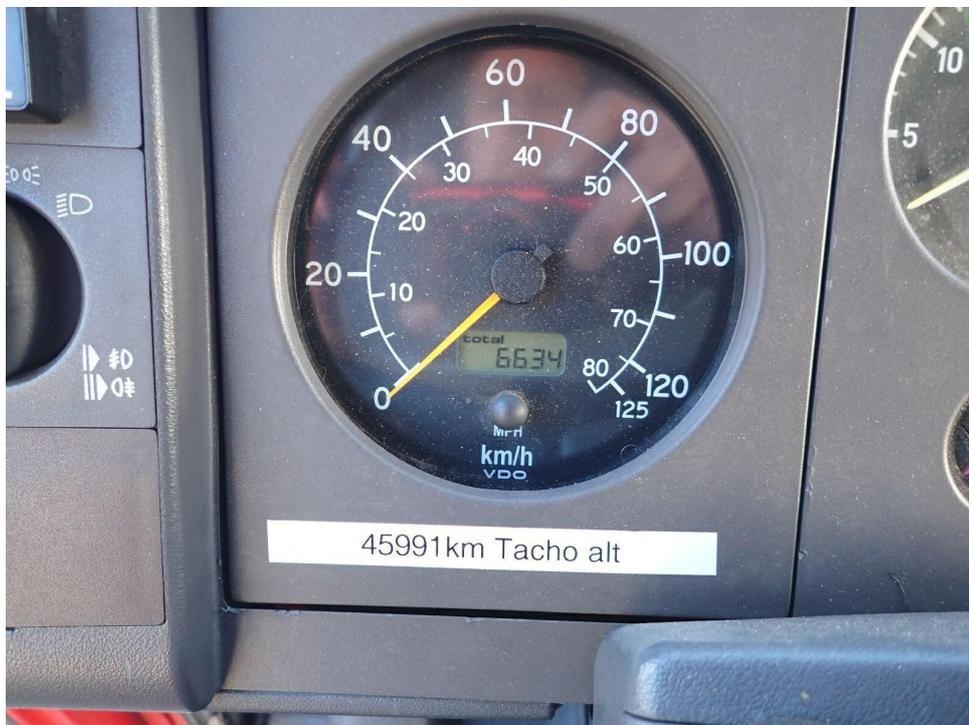
Schadstoffklasse	GERAETE-GW
Getriebe	Automatik
Felgen	Stahl ohne Radzierblende
Km-Stand abgelesen	6.634
Laufleistung nach Angaben	52.625 km
	Wegstreckenzähler erneuert

Bild 4 : Kombiinstrument mit Laufleistungsanzeige

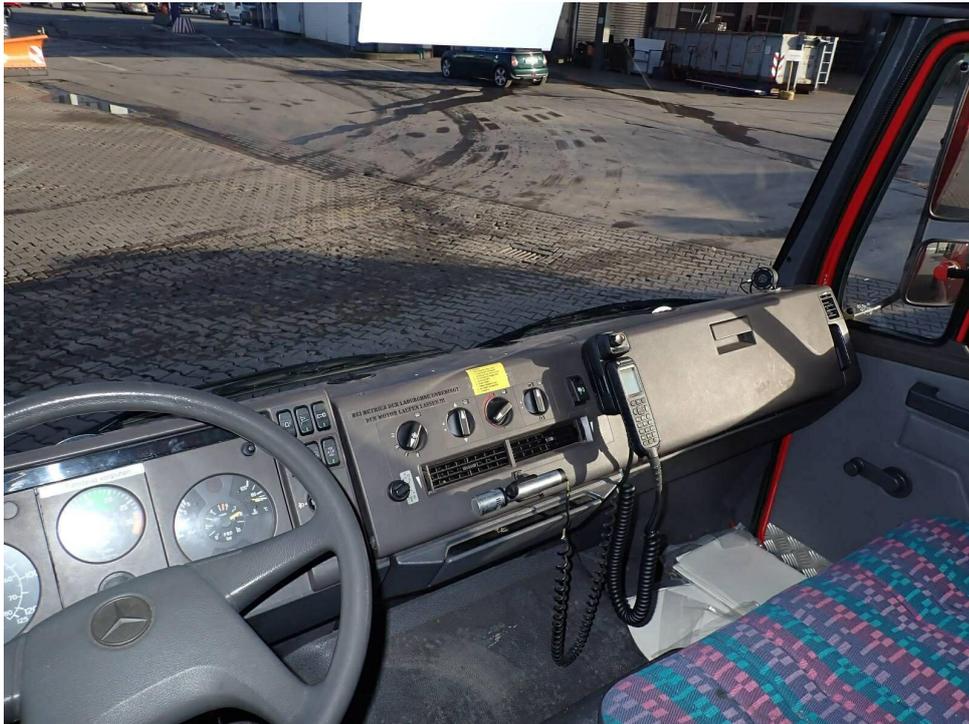
- Bohrungen Armaturentafel durch demontierte Funkanlage
- Anstoßspur an Beifahrertüre (Bild 10)
- Fahrersitz verschlissen (Bild 6)
- Frontziergitter gebrochen

Bild 5 : Funkanlage wird demontiert

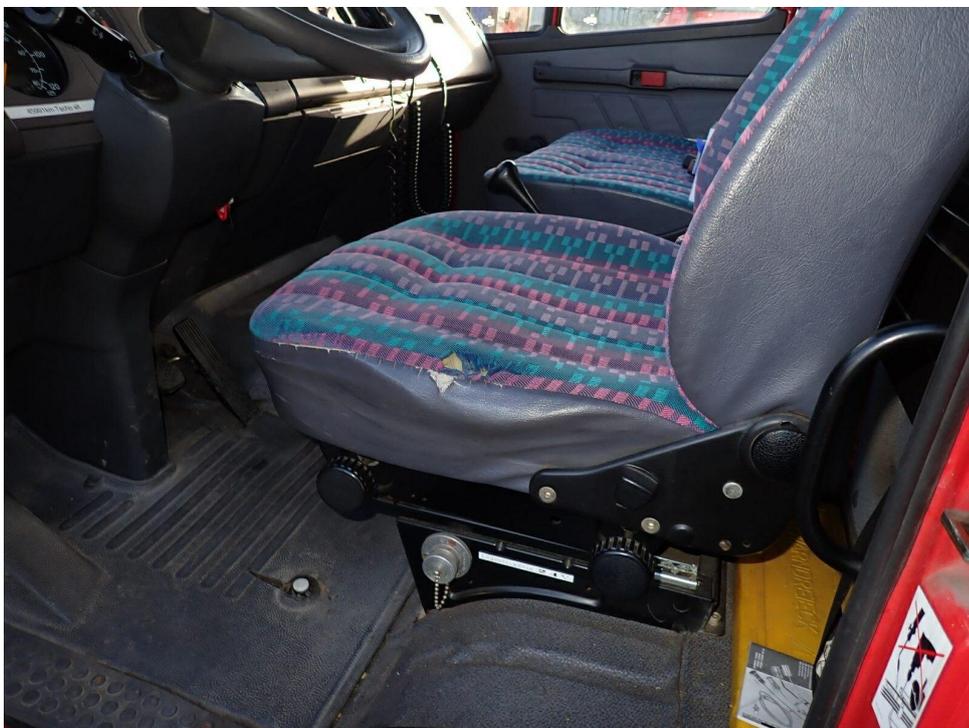
Bild 6 : Fahrersitz verschlissen

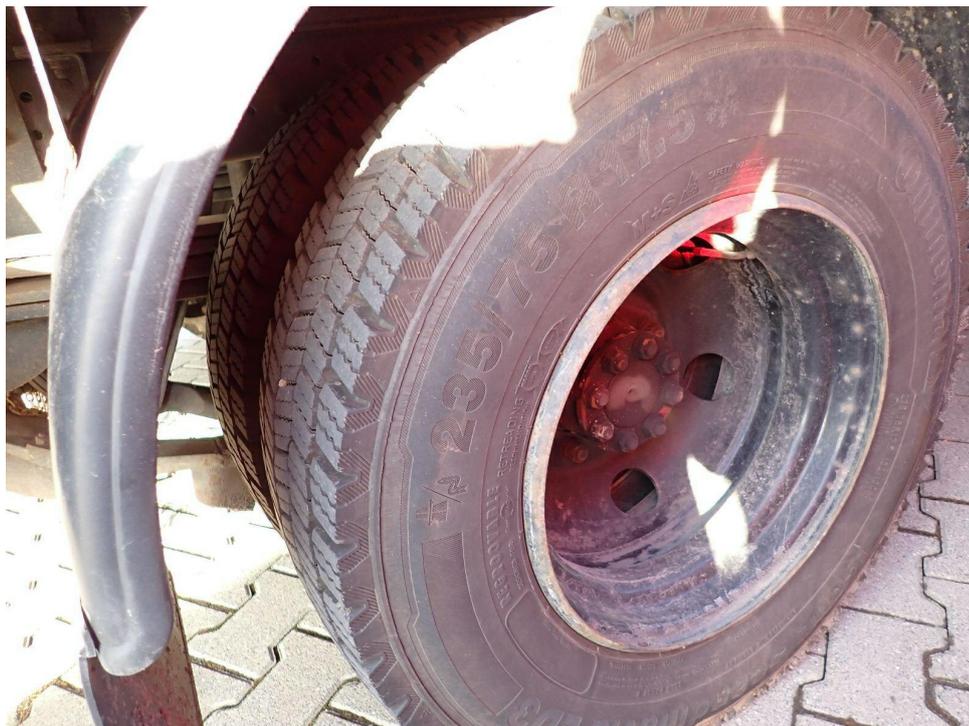
Achse	Reifenbezeichnung	Hersteller/Typ	Art	Profiltiefe
1 links	235 / 75 R 17.5 128/124	Continental / Scandinavia LS3	W /O	15 mm
rechts	235 / 75 R 17.5 128/124	Continental / Scandinavia LS3	W /O	15 mm
2 links innen	235 / 75 R 17.5 128/124	Continental / Scandinavia LS3	W /O	15 mm
links aussen	235 / 75 R 17.5 128/124	Continental / Scandinavia LS3	W /O	15 mm
rechts innen	235 / 75 R 17.5 128/124	Continental / Scandinavia LS3	W /O	16 mm
rechts aussen	235 / 75 R 17.5 128/124	Continental / Scandinavia LS3	W /O	15 mm

Bild 9 : Bereifung 2. Achse

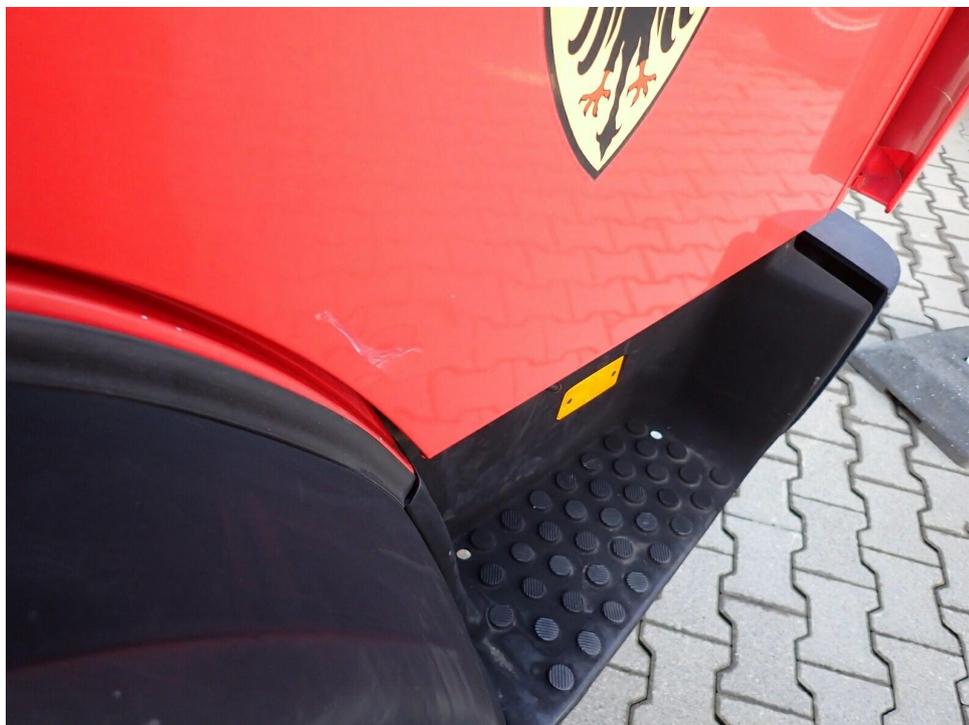
Bild 10 : Anstoßspur an Beifahrertüre

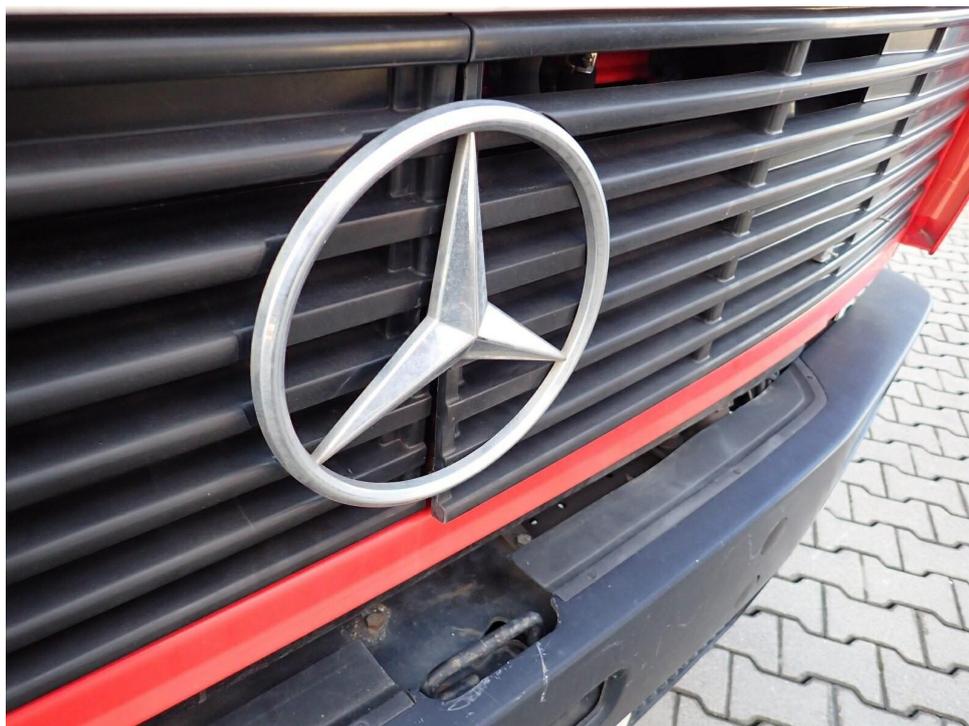
Bild 11 : Frontgrill gebrochen
