## Wertgutachten

**Wertgutachten J FL 20 / AUFTRAGSNUMMER: 2312415**

Amtliches Kennzeichen J FL 20 / AUFTRAGSNUMMER: 2312415  
 Fahrzeugart Transporter  
 Aufbauart Bus  
 Fabrikat Volkswagen  
 Typ / Untertyp T6.1 Transporter Caravelle (SH)(10.2019->) / Caravelle  
 Trendline lang FWD  
 KBA-Nummer 0603/BTX  
 Fahrzeug-Ident-Nummer WV2ZZZ7HZLH075643  
 identifiziert anhand Original Zulassungsbescheinigung 1  
 Baujahr 20202  
 Erste / Letzte Zulassung 17.08.2020 / 17.08.2020  
 Hubraum / Leistung 1.968 cm<sup>3</sup> / 110 kW  
 Motor Motor 2,0 Ltr. - 110 kW TDI  
 Motorart / Zylinder / Motorbauart Diesel / 4 / Reihenmotor  
 Abgascode Euro 6d-TEMP  
 Türen / Sitze 4 / 7  
 Leer- / zul. Gesamtgewicht / Nutzlast 1.930 / 3.080 / 1.150 kg  
 Länge / Breite / Höhe 5.304 / 1.904 / 1.990 mm  
 Antriebsart Frontantrieb  
 Anzahl Achsen / davon angetrieben 2 / 1

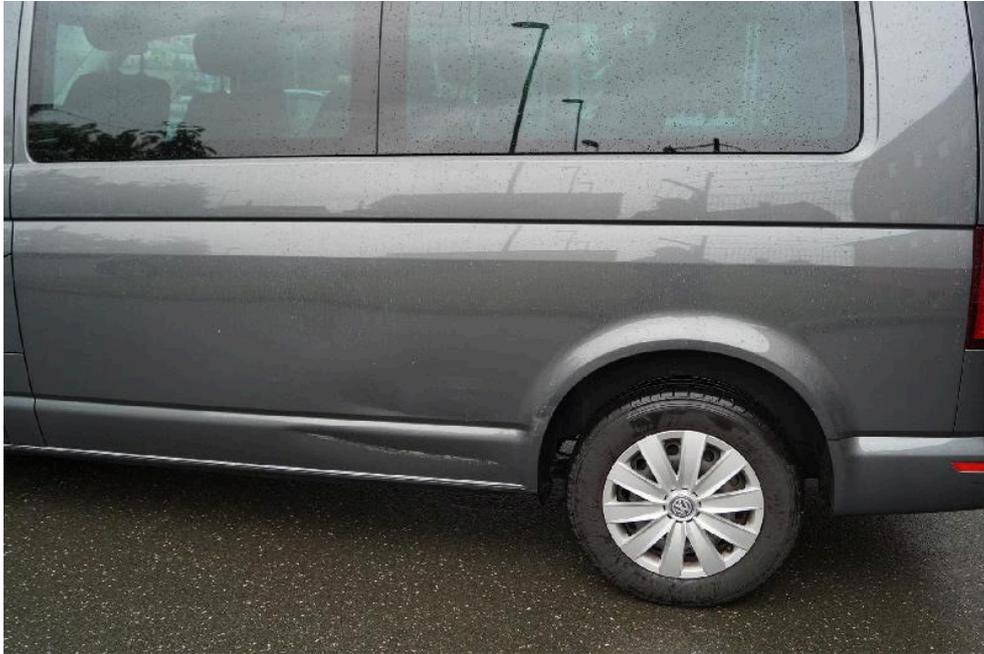
Es war ein unreparierter Vorschaden an der Seitenwand links erkennbar.

- Seitenwand links beschädigt, eingedrückt und verschrammt

Bild: 3 Anstoßbereich

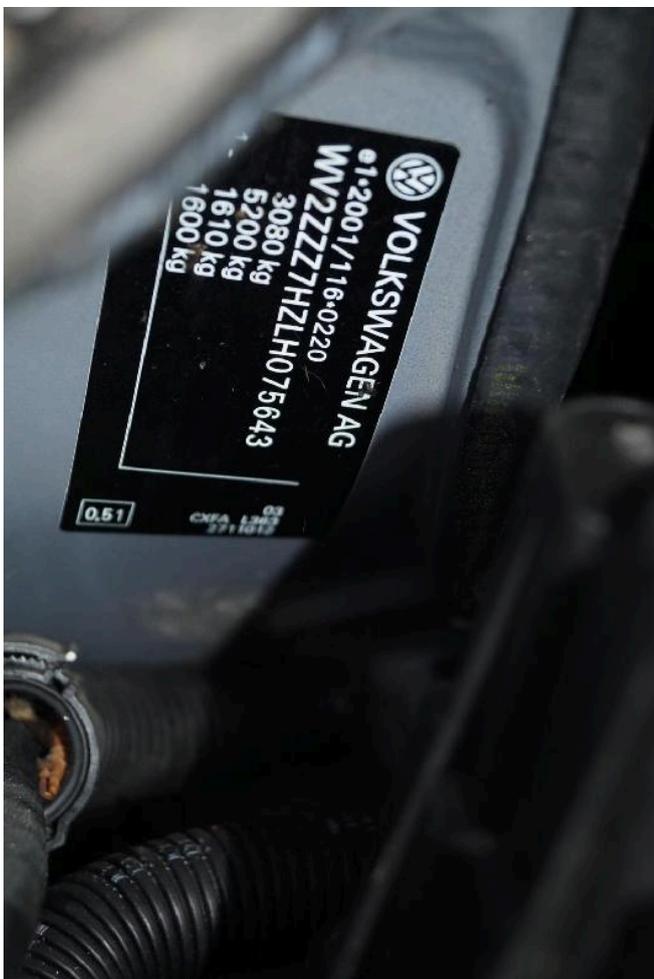
Bild: 16 Fahrzeugidentifikationsnummer

Die Identitätsprüfung erfolgte anhand der Original Zulassungsbescheinigung 1. Die am Fahrzeug eingeschlagene Fahrzeug-Identifikations-Nummer wurde mit den Angaben in der Original Zulassungsbescheinigung 1 verglichen. Es wurde Übereinstimmung festgestellt.
