Auftrag

Fahrzeugbeschreibung

Fahrzeugart	Personenkraftwagen
Hersteller	VOLKSWAGEN-VW
Typ / Verkaufsbezeichnung	CDV / Golf Variant 2.0 TDI SCR Life
Aufbauart	Kombi
HSN / TSN	0603 / CNM
Fahrzeug-Ident.-Nr.	WVWZZZCDZMW520571
Türen	5
Sitzplätze	5
Farbe	Grau
Lackierung	Uni
Polster / Farbe	Stoff / Schwarz
Energiequelle / Kraftstoff	Diesel
Motorart / Zylinderanzahl	Reihenmotor / 4
Leistung / Hubraum	85 kW / 1968 cm ³
Schadstoffklasse	EURO6;WLTP;AP;PI/CI; M, N1 I
Getriebe / Gänge	Schaltgetriebe / 6
Felgen	Leichtmetall
Km-Stand abgelesen	40.543

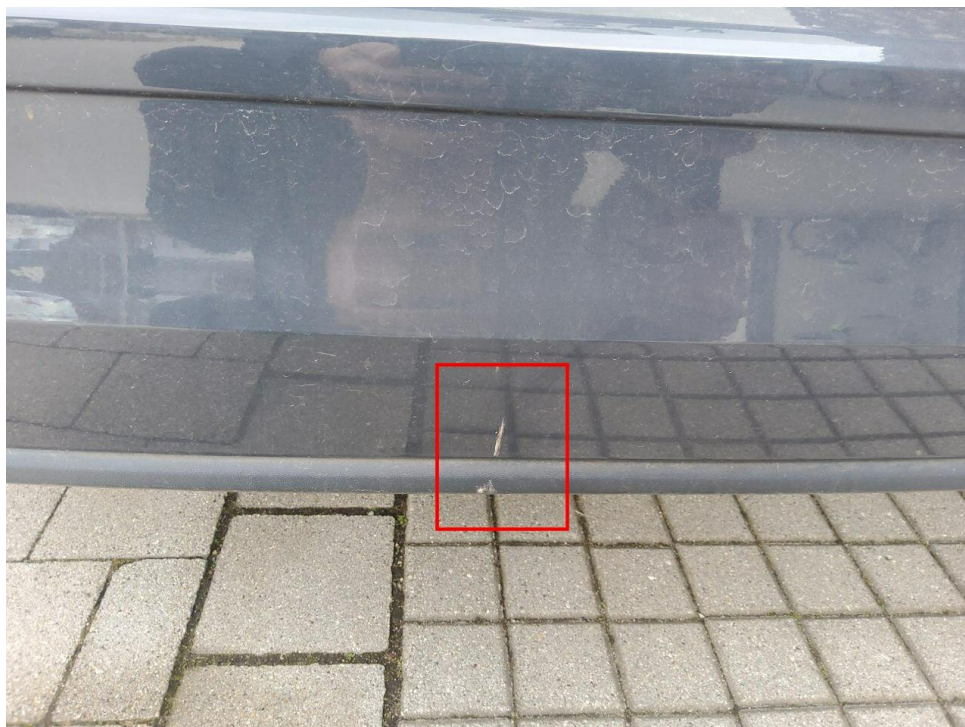
Spoileransatz hinten verschrammt, erneuern (Bild 7); Stoßfänger hinten Lackierung, zerkratzt, lackieren mit Lackaufbau (Bild 6). Lackvorbereitung.

Bild 6 : Stoßfänger hinten Lackierung, zerkratzt, lackieren mit Lackaufbau

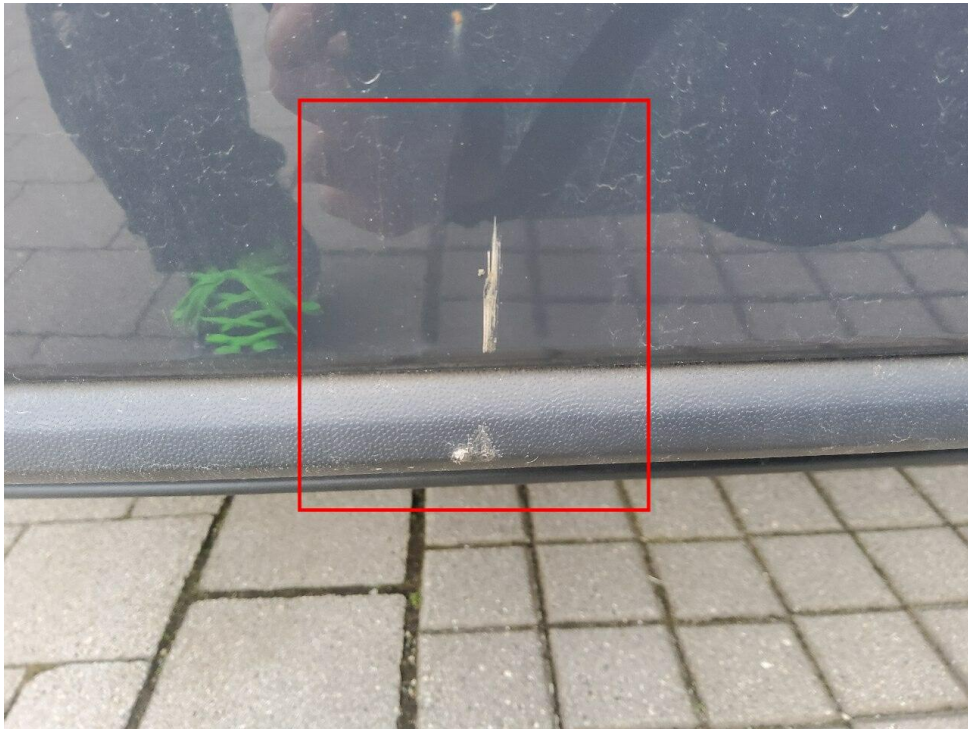
Bild 7 : Spoileransatz hinten verschrammt
