Auftrag

Entsprechend Ihres Auftrages vom 19.03.2024 wurde ein Bewertungsgutachten zum Händlereinkaufswert und -verkaufswert erstellt. Die Auftragserteilung erfolgte per e-Mail, durch Frau Greibel. Auftragsgemäß erfolgt die Bewertung zum Stichtag 21.03.2024.

Fahrzeugart	Personenkraftwagen
Hersteller	VOLKSWAGEN-VW
Typ / Verkaufsbezeichnung	CDV / Golf Variant 2.0 TDI SCR Life
Aufbauart	Kombi
HSN / TSN	0603 / CNM
Fahrzeug-Ident.-Nr.	WVWZZZCDZMW520501
Türen	5
Sitzplätze	5
Farbe	Grau
Lackierung	Uni
Polster / Farbe	Stoff / Schwarz
Energiequelle / Kraftstoff	Diesel
Motorart / Zylinderanzahl	Reihenmotor / 4
Leistung / Hubraum	85 kW / 1968 cm ³
Schadstoffklasse	EURO6;WLTP;AP;PI/CI; M, N1 I
Getriebe / Gänge	Schaltgetriebe / 6
Felgen	Leichtmetall
Km-Stand abgelesen	25.815

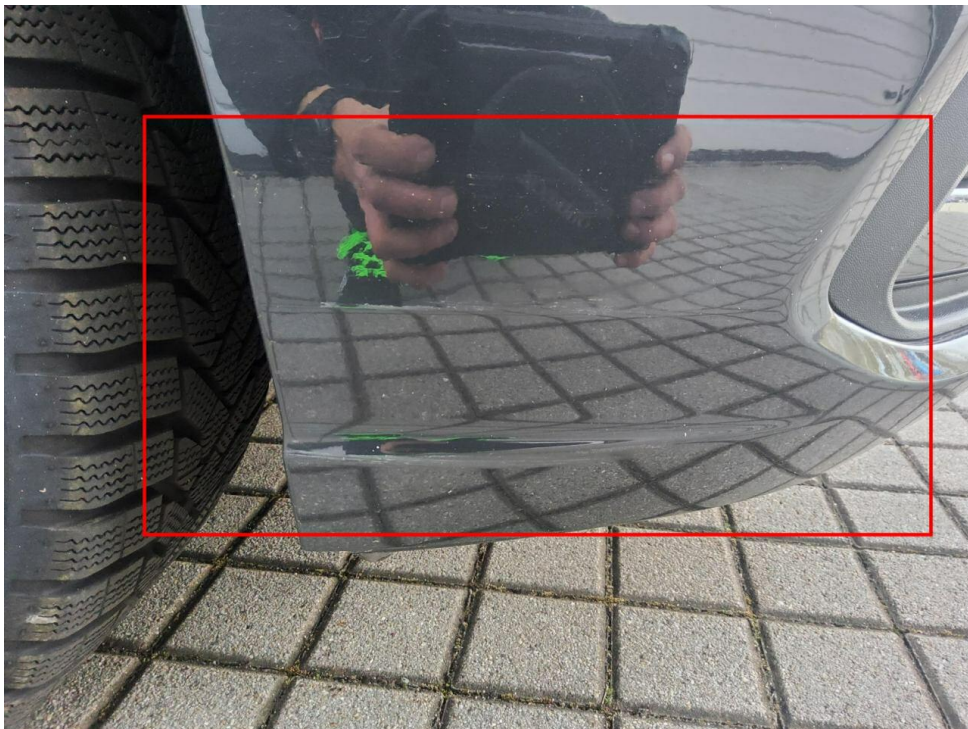
Frontscheibe Steinschlag mit Rissbildung, erneuern (Bild 11); Motorhaube Lackierung, Umweltschaden, lackieren (Bild 8, 9); Stoßfänger vorne Lackierung, zerkratzt, lackieren (Bild 6, 7); Tür vorne links Lackierung, zerkratzt, polieren (Bild 10); Lackvorbereitung;

Bild 6 : Stoßfänger vorne Lackierung, zerkratzt, lackieren

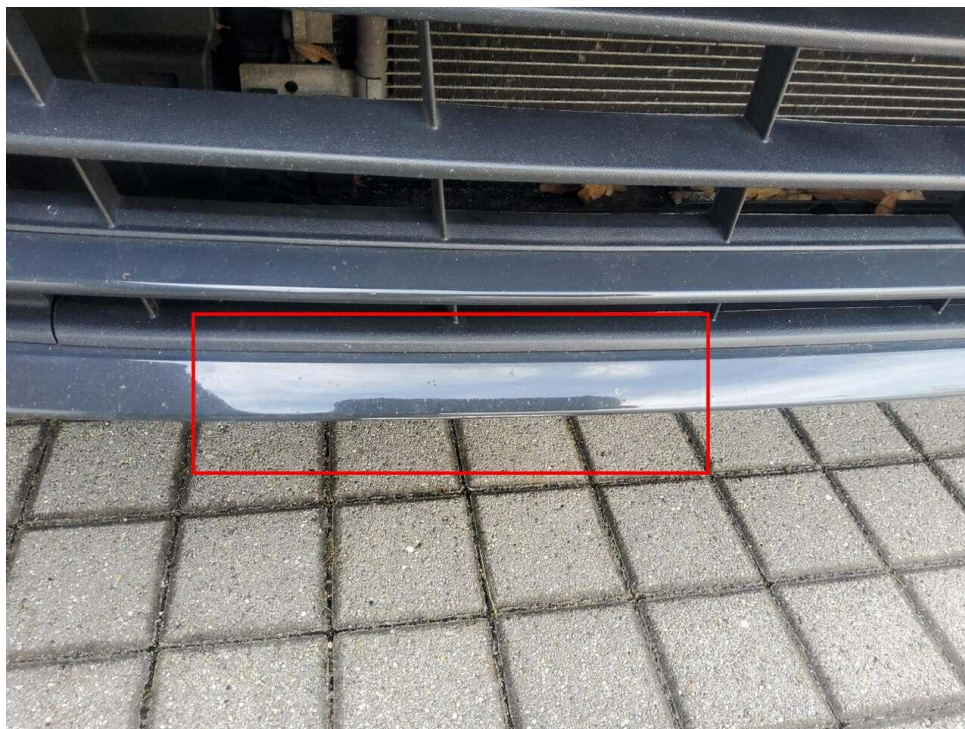
Bild 7 : Stoßfänger vorne Lackierung, zerkratzt, lackieren

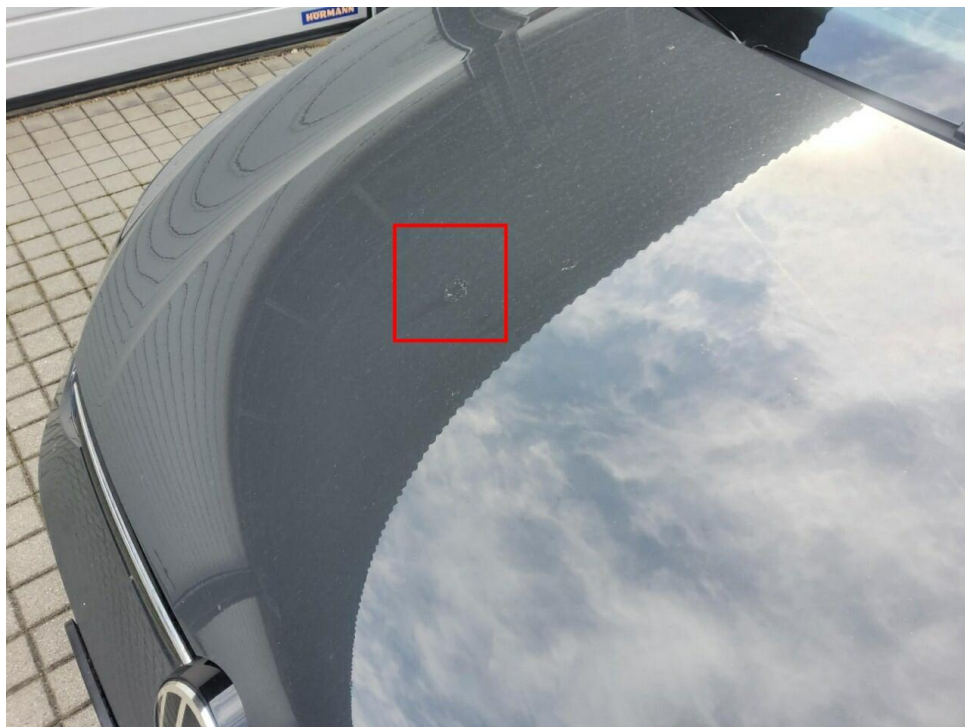
Bild 8 : Motorhaube Lackierung, Umweltschaden, lackieren

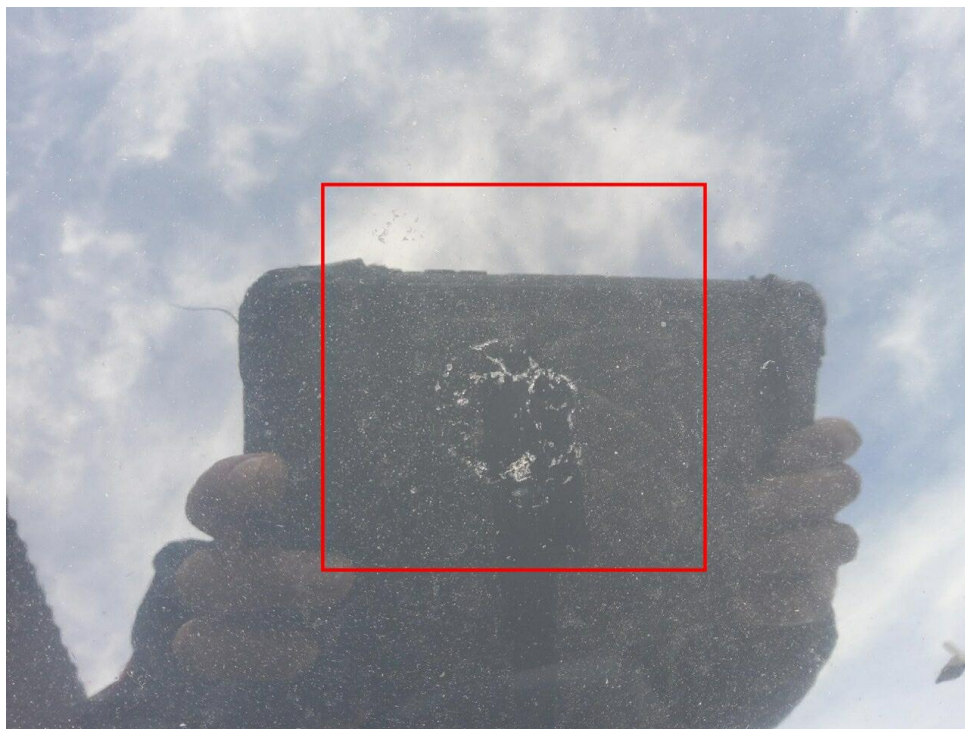
Bild 9 : Motorhaube Lackierung, Umweltschaden, lackieren

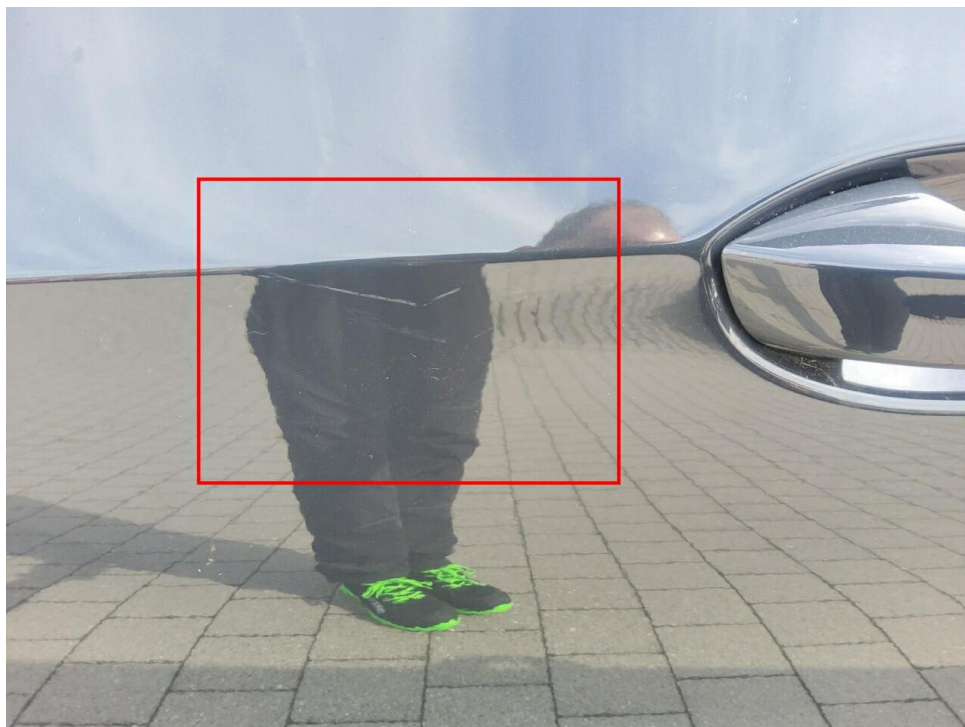
Bild 10 : Tür vorne links Lackierung, zerkratzt, polieren

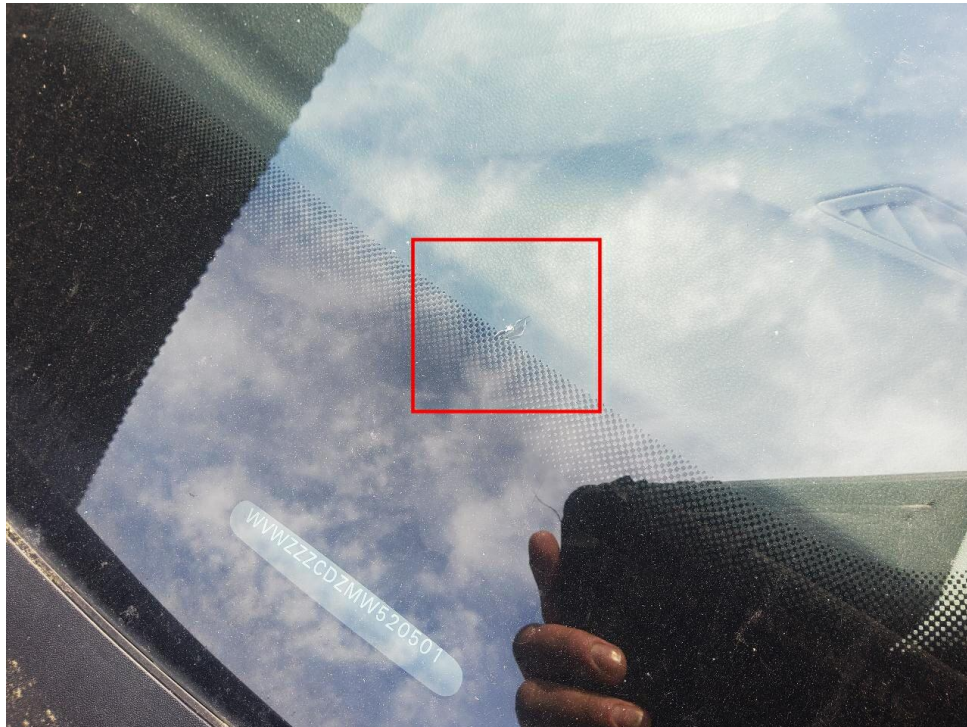
Bild 11 : Frontscheibe Steinschlag mit Rissbildung
