## Auftrag

Entsprechend Ihres Auftrages vom 19.03.2024 wurde ein Bewertungsgutachten zum Händlereinkaufswert und -verkaufswert erstellt. Die Auftragserteilung erfolgte per e-Mail, durch Frau Greibel. Auftragsgemäß erfolgt die Bewertung zum Stichtag 21.03.2024.

Fahrzeugart	Personenkraftwagen
Hersteller	VOLKSWAGEN-VW
Typ / Verkaufsbezeichnung	CDV / Golf Variant 2.0 TDI SCR Life
Aufbauart	Kombi
HSN / TSN	0603 / CNM
Fahrzeug-Ident.-Nr.	WVWZZZCDZMW520033
Türen	5
Sitzplätze	5
Farbe	Grau
Lackierung	Uni
Polster / Farbe	Stoff / Schwarz
Energiequelle / Kraftstoff	Diesel
Motorart / Zylinderanzahl	Reihenmotor / 4
Leistung / Hubraum	85 kW / 1968 cm <sup>3</sup>
Schadstoffklasse	EURO6;WLTP;AP;PI/CI; M, N1 I
Getriebe / Gänge	Schaltgetriebe / 6
Felgen	Leichtmetall
Km-Stand abgelesen	25.459

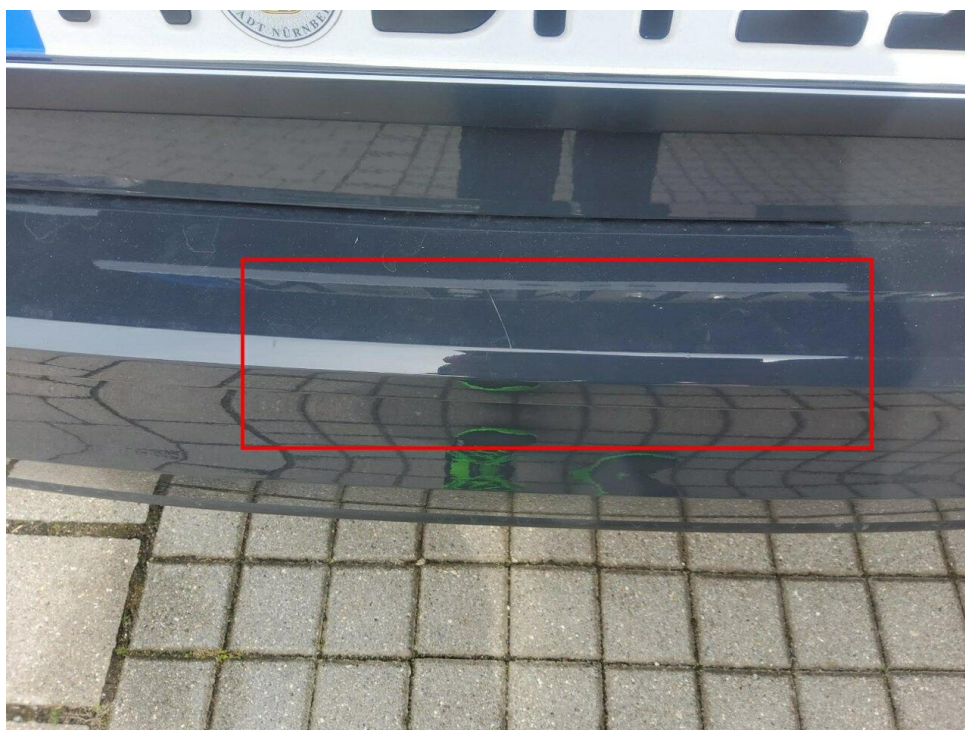
Stoßfänger hinten Lackierung, zerkratzt, Gebrauchsspur (Bild 6).

Bild 6 : Stoßfänger hinten Lackierung, zerkratzt, Gebrauchsspur

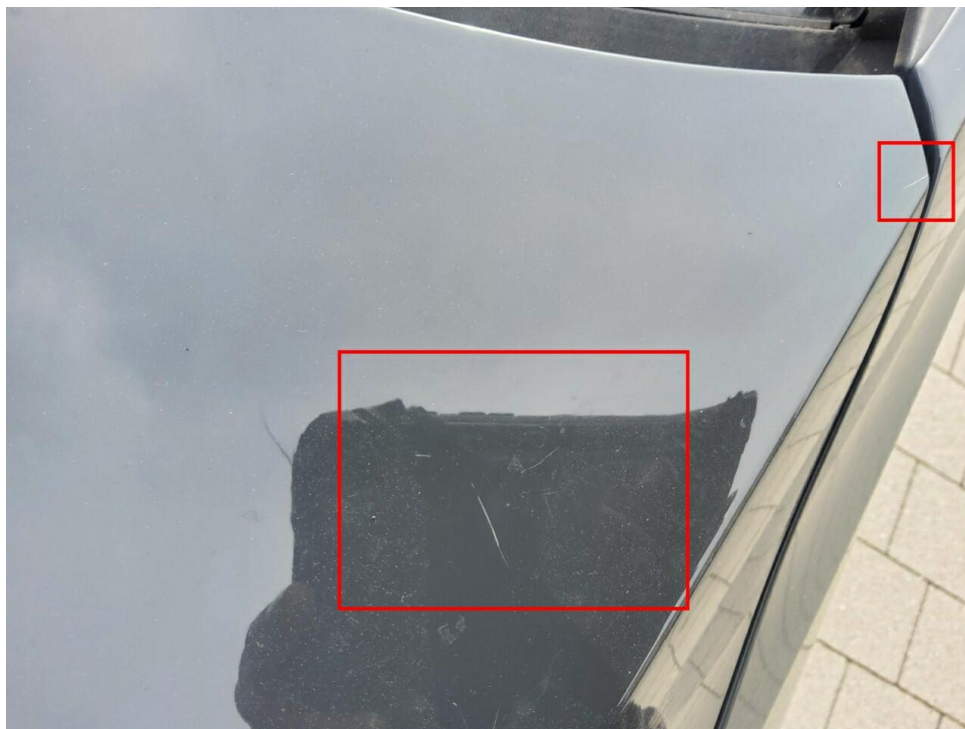
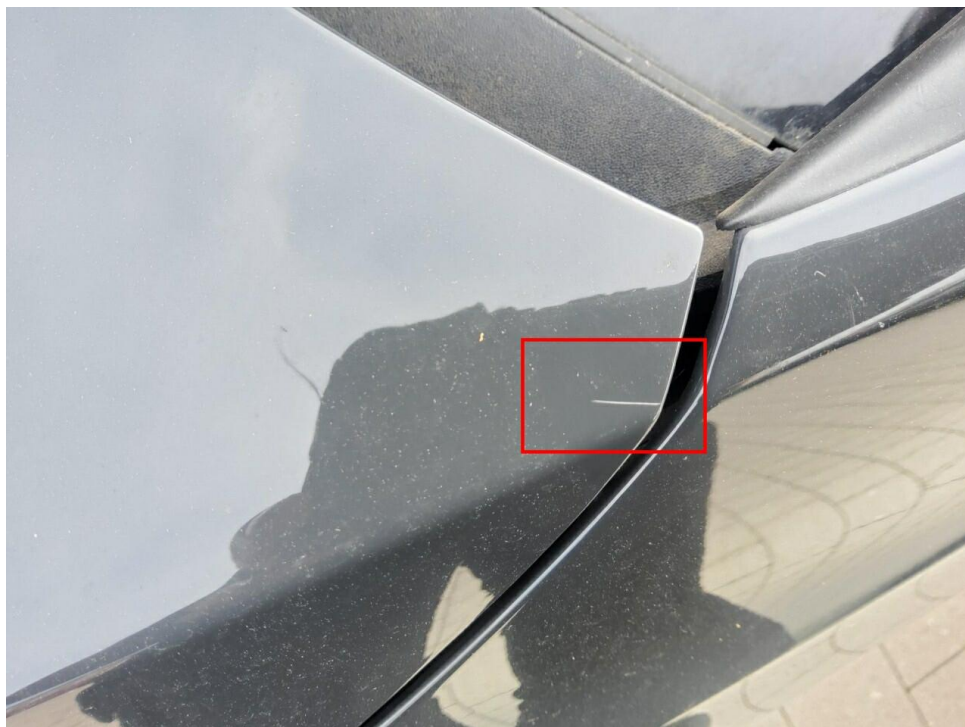
Bild 7 : Motorhaube Lackierung, zerkratzt, lackieren

Bild 8 : Motorhaube Lackierung, zerkratzt, lackieren

Temperaturfühler Turbolader Marderschaden, erneuern (Bild 11); Temperaturfühler hinten Marderschaden, erneuern (Bild 12, 13); Seitenteil hinten rechts, eingedellt, instandsetzen und lackieren mit Lackaufbau (Bild 9, 10); Motorhaube Lackierung, zerkratzt, lackieren (Bild 7, 8); Lackvorbereitung;

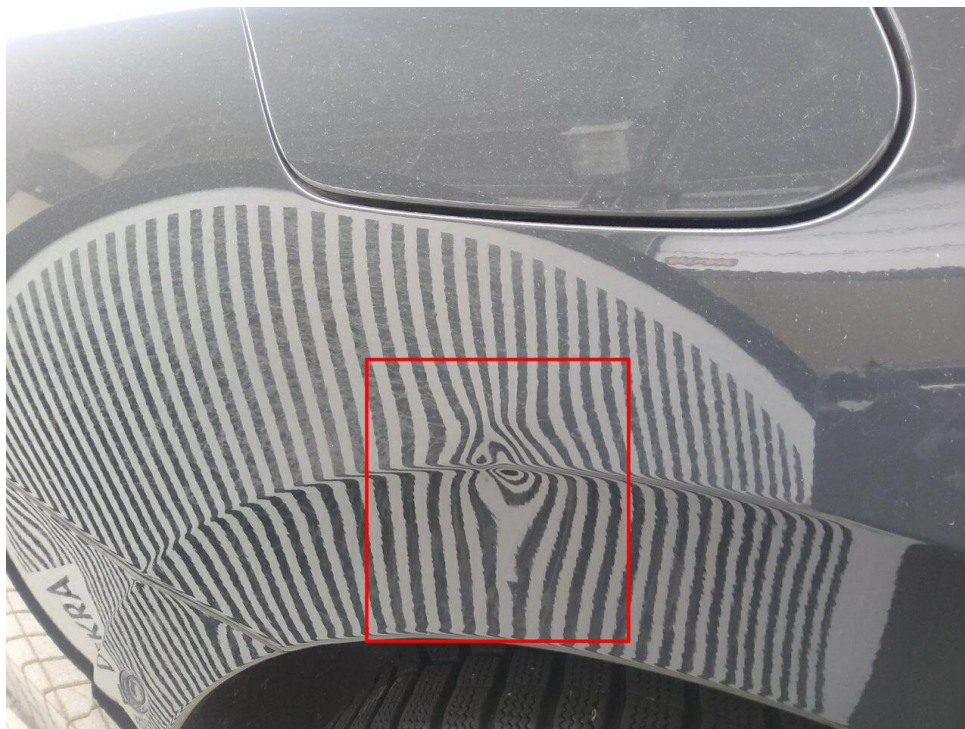
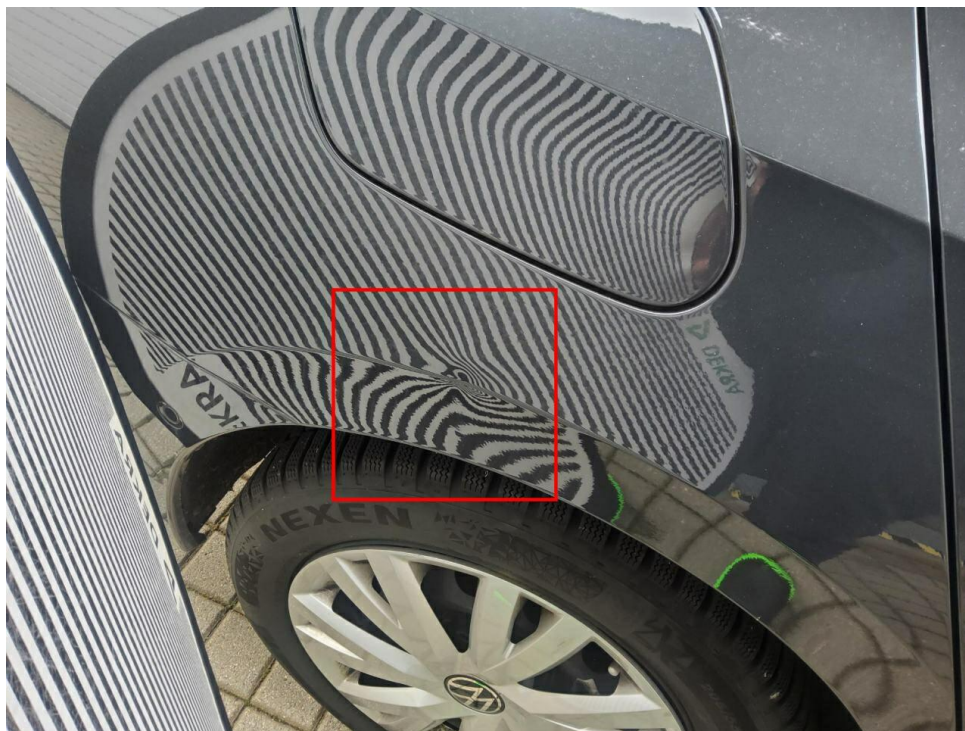
Bild 9 : Seitenteil hinten rechts, eingedellt, instandsetzen und lackieren mit Lackaufbau

Bild 10 : Seitenteil hinten rechts, eingedellt, instandsetzen und lackieren mit Lackaufbau

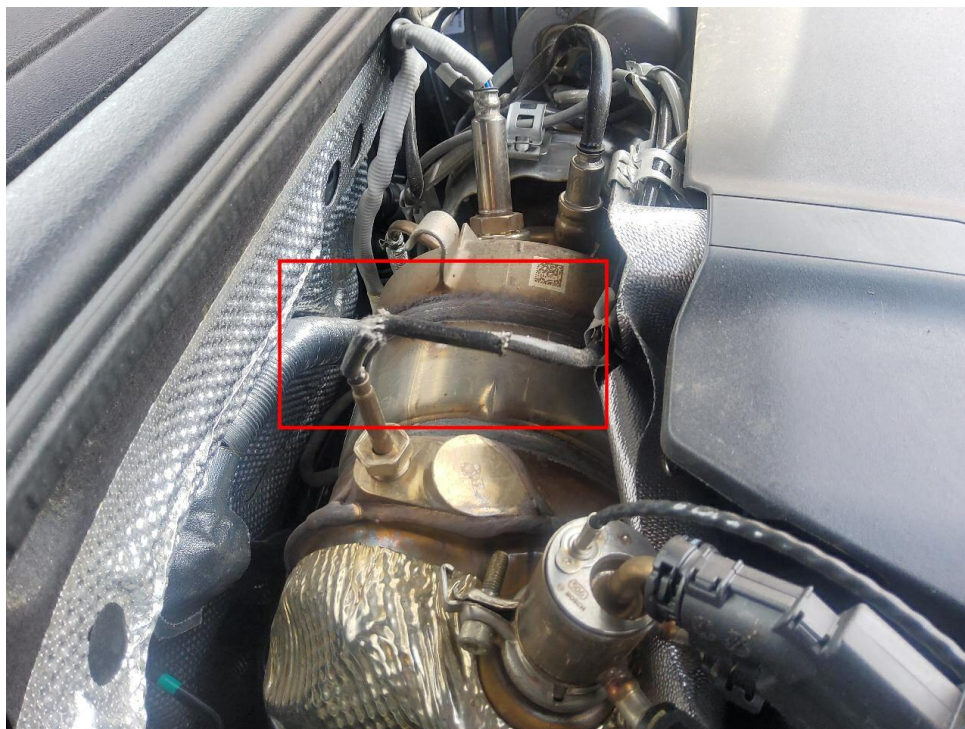
Bild 11 : Temperaturfühler Turbolader Marderschaden

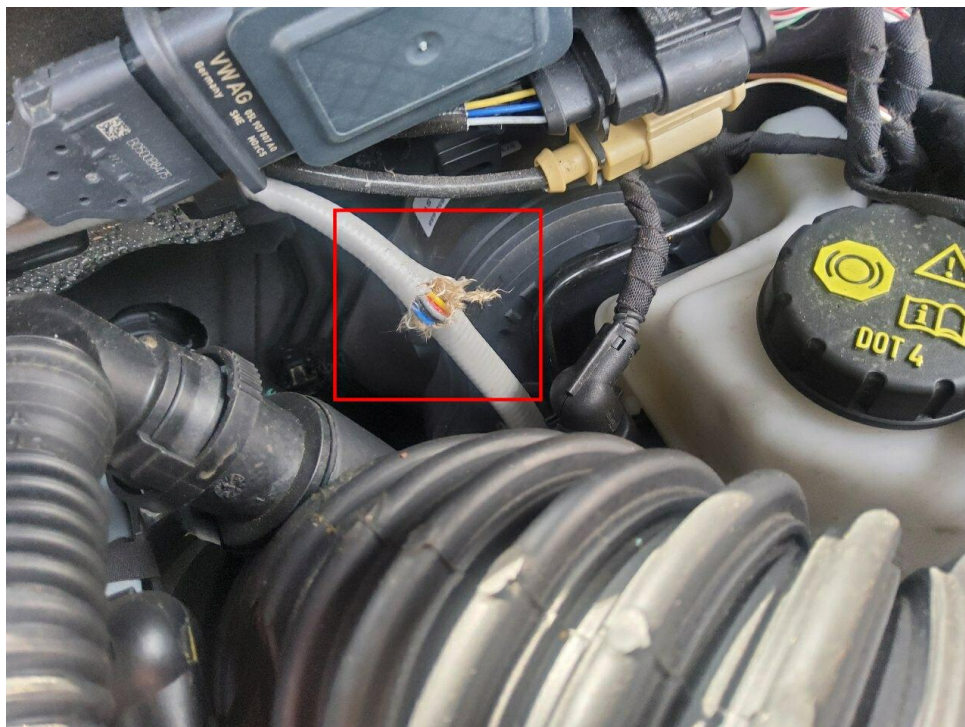
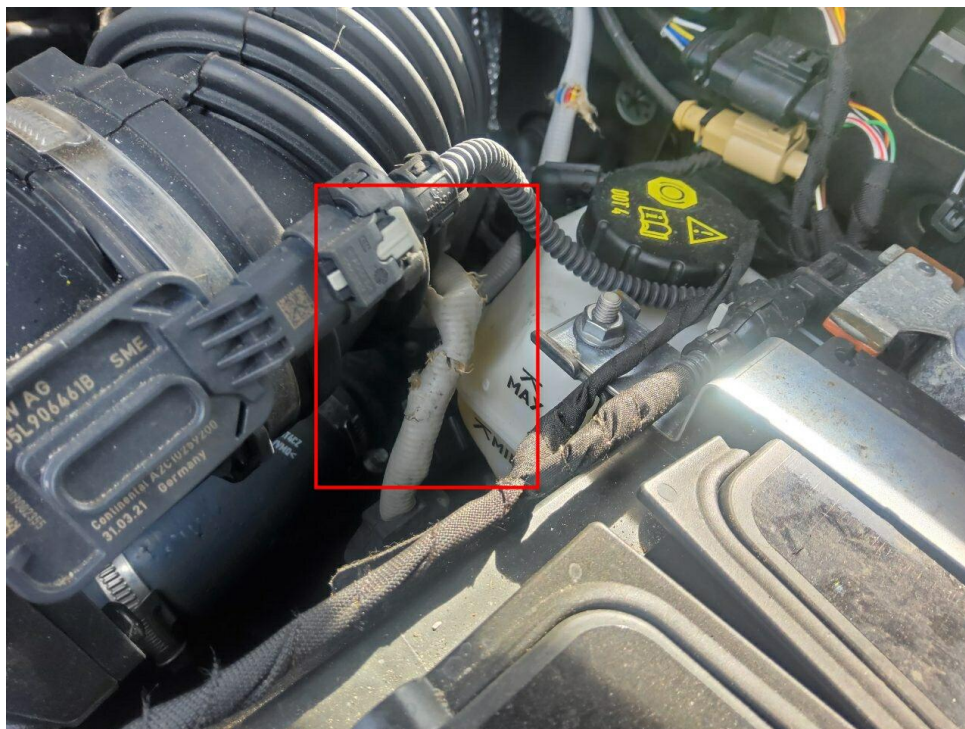
Bild 12 : Temperaturfühler hinten Marderschaden

Bild 13 : Temperaturfühler hinten Marderschaden
