Auftrag

Fahrzeugbeschreibung

Fahrzeugart	Personenkraftwagen
Hersteller	VOLKSWAGEN-VW
Typ / Verkaufsbezeichnung	CDV / Golf Variant 2.0 TDI SCR Life
Aufbauart	Kombi
HSN / TSN	0603 / CNM
Fahrzeug-Ident.-Nr.	WVWZZZCDZMW520513
Türen	5
Sitzplätze	5
Farbe	Grau
Lackierung	Uni
Polster / Farbe	Stoff / Schwarz
Energiequelle / Kraftstoff	Diesel
Motorart / Zylinderanzahl	Reihenmotor / 4
Leistung / Hubraum	85 kW / 1968 cm ³
Schadstoffklasse	EURO6;WLTP;AP;PI/CI; M, N1 I
Getriebe / Gänge	Schaltgetriebe / 6
Felgen	Leichtmetall
Km-Stand abgelesen	56.151

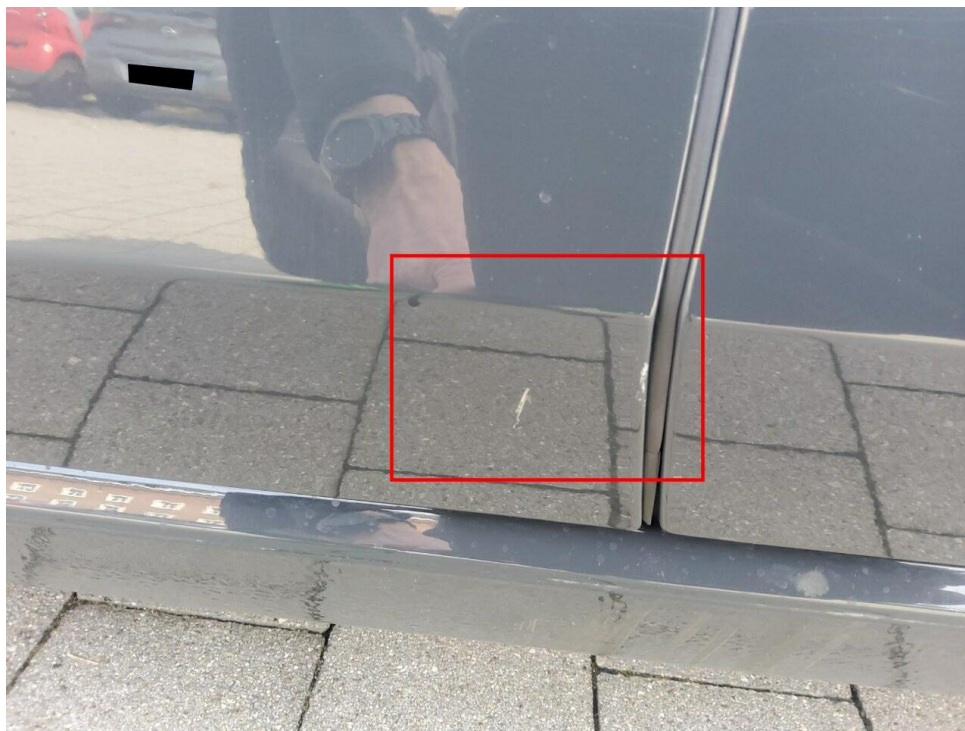
Bild 6 : Tür vorne links Lackierung, zerkratzt, smart repair

Bestehender Anfahrschaden vorn rechts, instandsetzen (Bild 7, 8, 9, 10); Tür vorne links Lackierung, zerkratzt, smart repair (Bild 6).

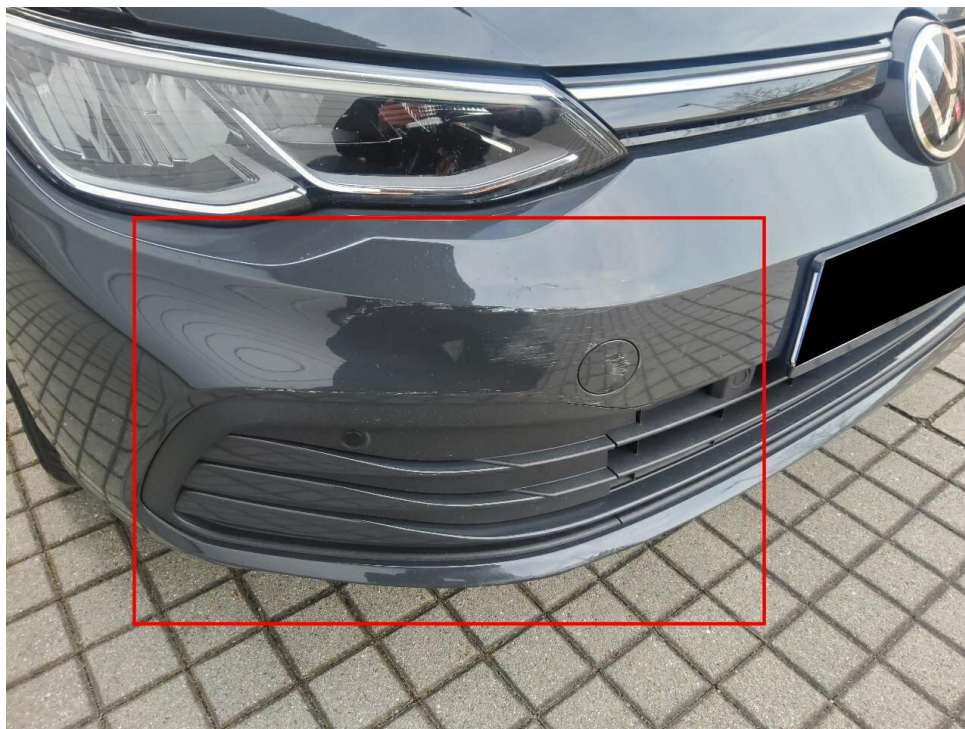
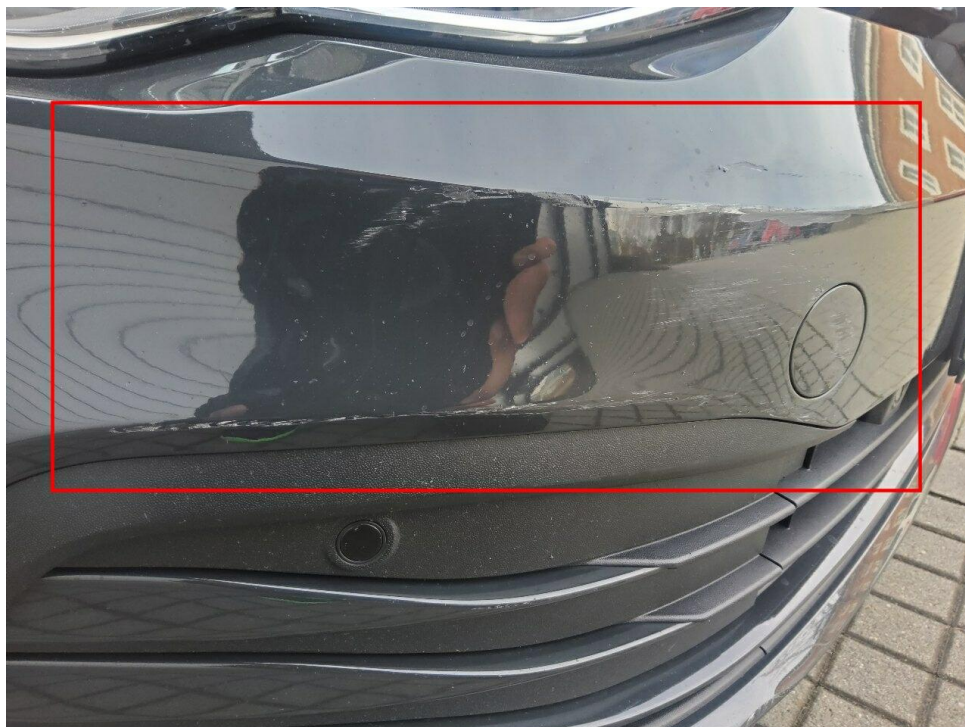
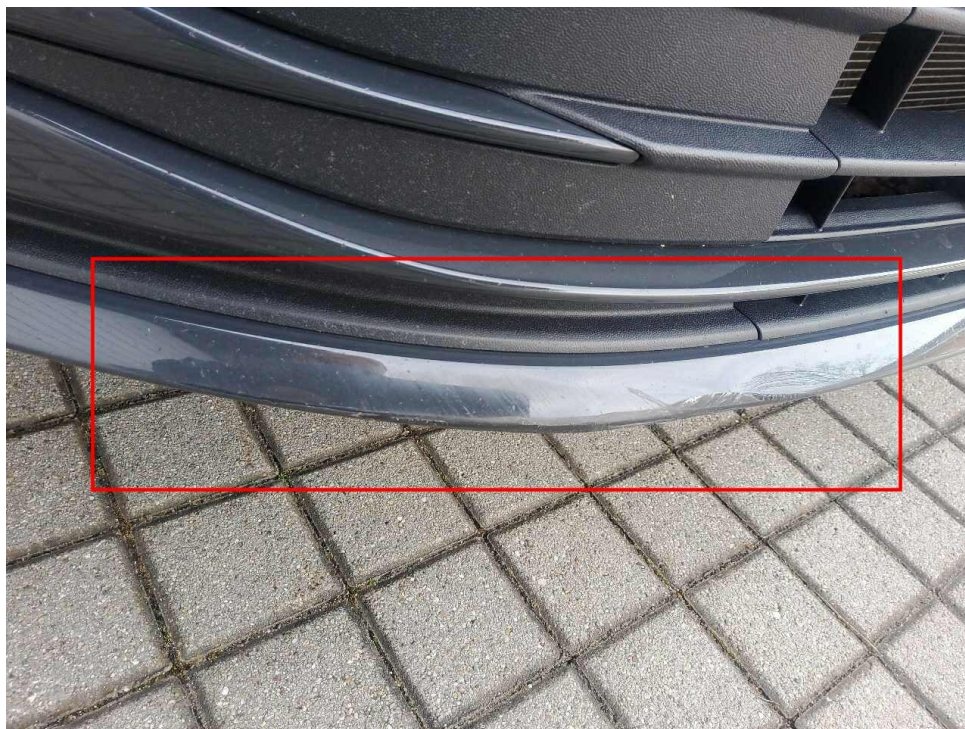
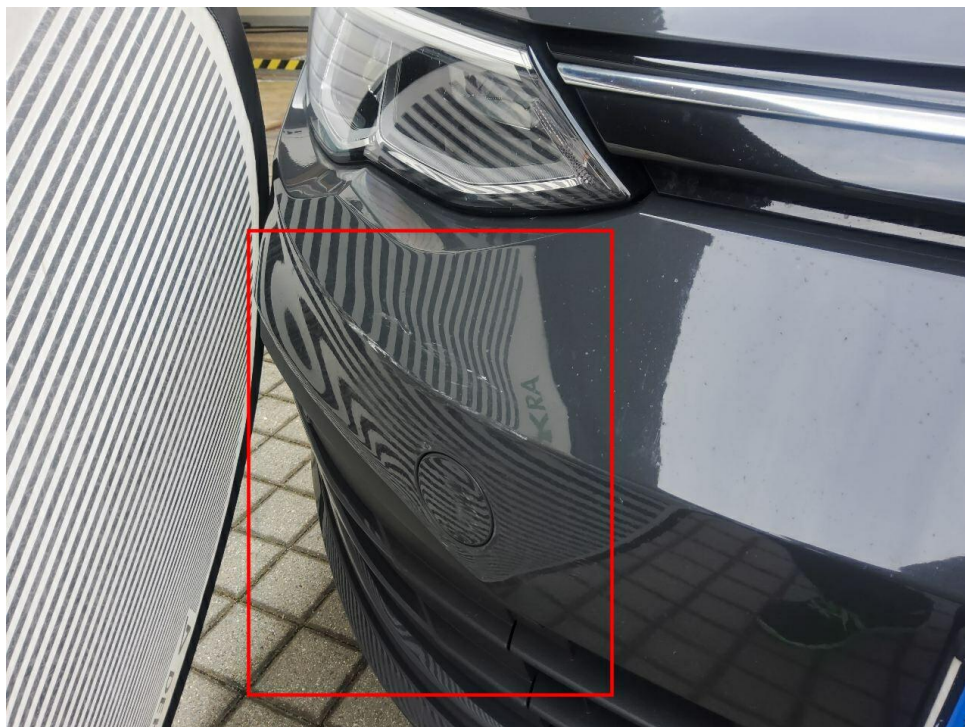
Bild 7 : Bestehender Anfahrtschaden vorn rechts

Bild 8 : Bestehender Anfahrtschaden vorn rechts

Bild 9 : Bestehender Anfahrtschaden vorn rechts

Bild 10 : Bestehender Anfahrtschaden vorn rechts
