Auftrag

Entsprechend Ihres Auftrages vom 19.03.2024 wurde ein Bewertungsgutachten zum Händlereinkaufswert und -verkaufswert erstellt. Die Auftragserteilung erfolgte per e-Mail, durch Frau Greibel. Auftragsgemäß erfolgt die Bewertung zum Stichtag 21.03.2024.

Fahrzeugbeschreibung

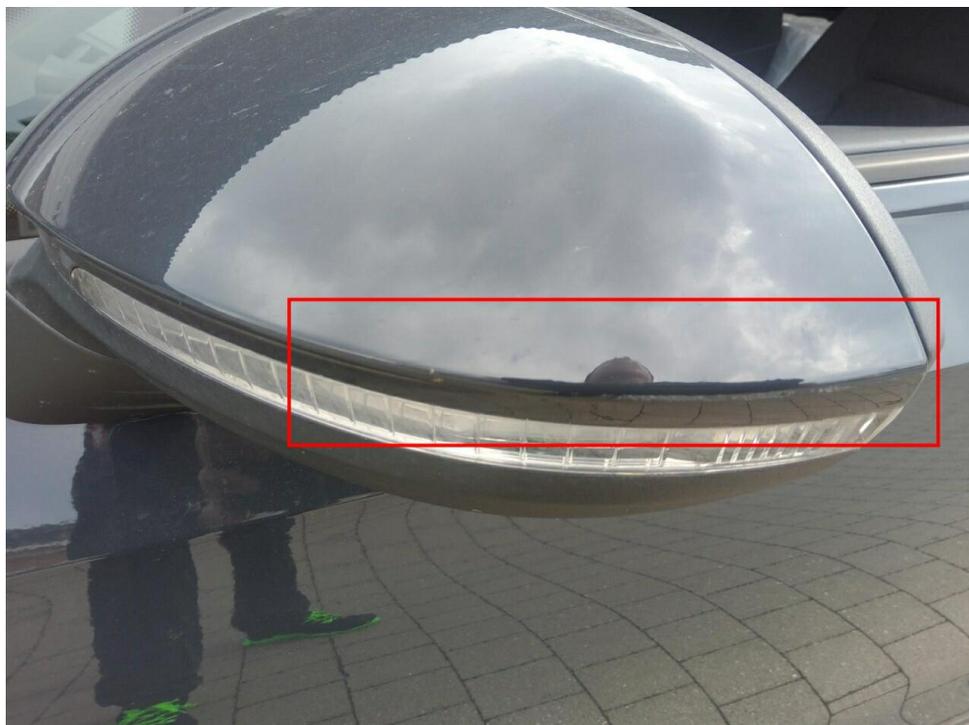
Bild 6 : Außenspiegel links Lackierung, zerkratzt, lackieren mit Lackaufbau

Kühlmittelstand unter Minimum, prüfen und Befund festlegen, Schadenerweiterung möglich (Bild 9); Spoileransatz vorn in Einbaulage verschoben, instandsetzen (Bild 10); Stoßfänger hinten Lackierung, verschrammt, lackieren mit Lackaufbau (Bild 7, 8); Außenspiegel links Lackierung, zerkratzt, lackieren mit Lackaufbau (Bild 6); Lackvorbereitung.

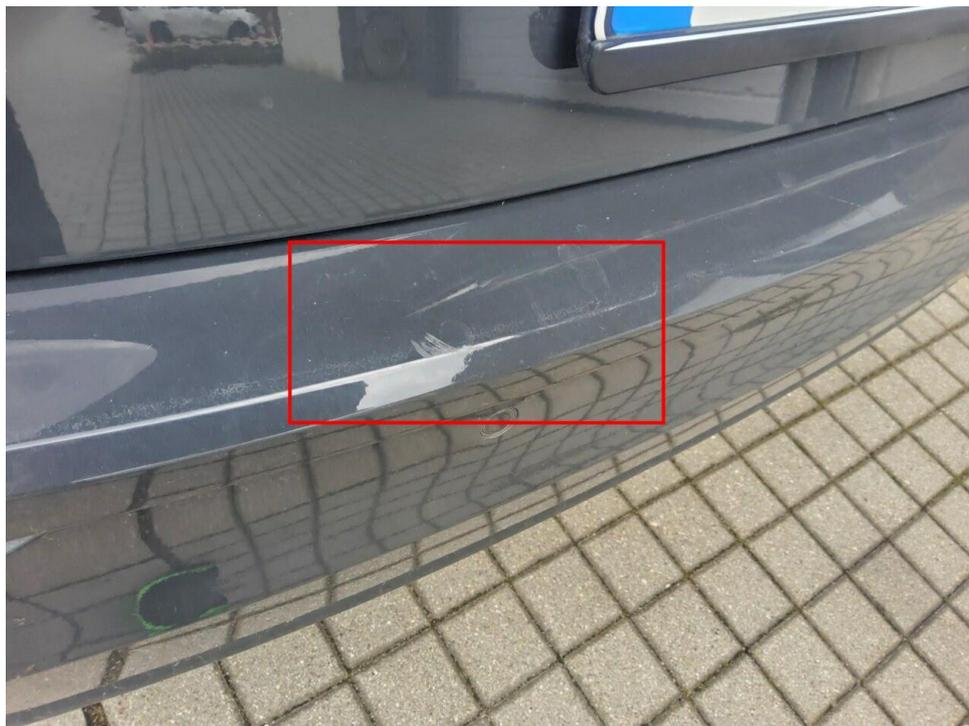
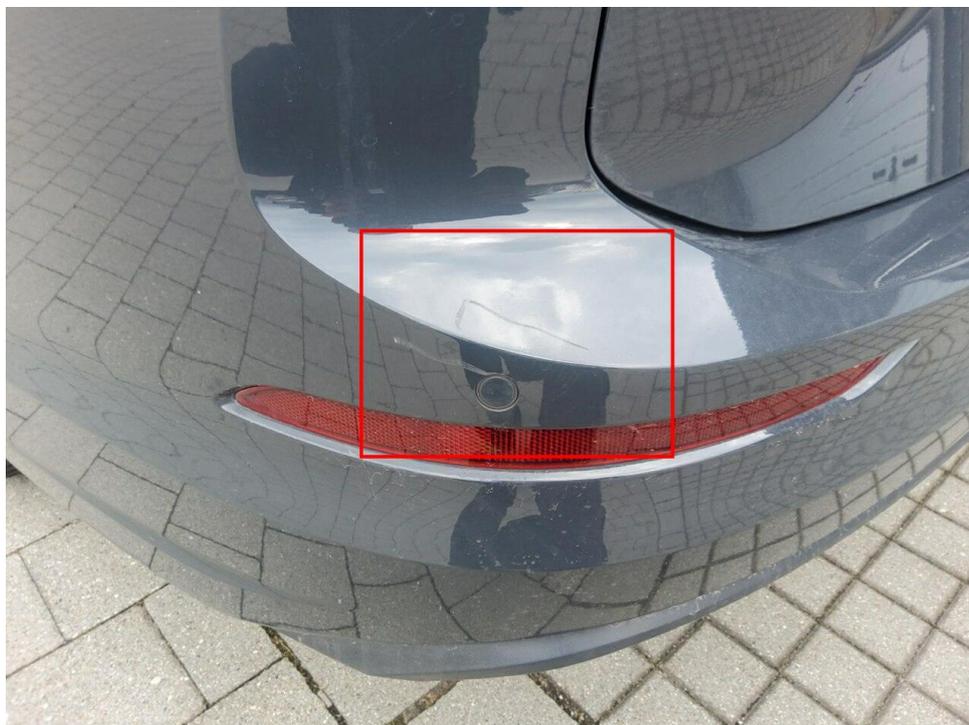
Bild 7 : Stoßfänger hinten Lackierung, verschrammt, lackieren mit Lackaufbau

Bild 8 : Stoßfänger hinten Lackierung, verschrammt, lackieren mit Lackaufbau

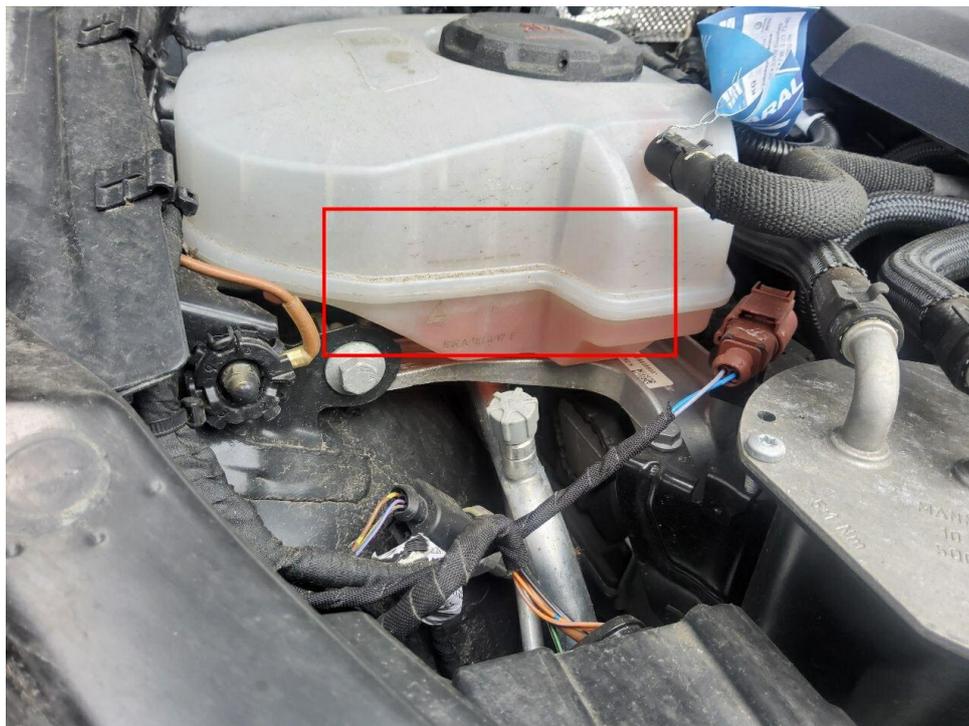
Prüfposition/en: Schadenerweiterung nach Diagnose nicht auszuschließen.

Bild 9 : Kühlmittelstand unter Minimum

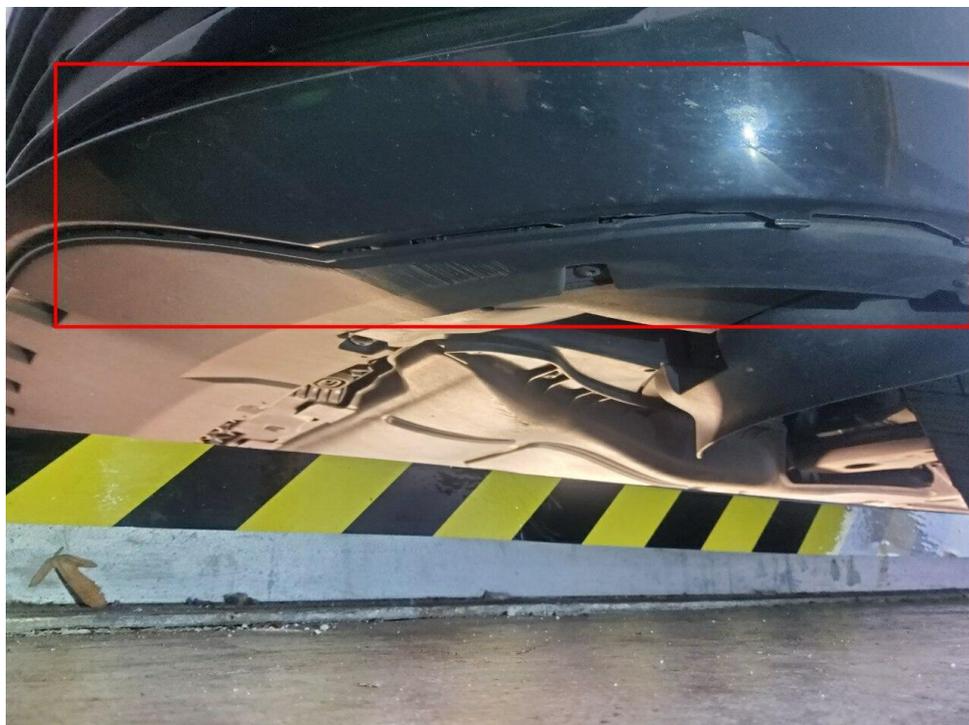
Bild 10 : Spoileransatz vorn in Einbaulage verschoben
