Auftrag

Entsprechend Ihres Auftrages vom 19.03.2024 wurde ein Bewertungsgutachten zum Händlereinkaufswert und -verkaufswert erstellt. Die Auftragserteilung erfolgte per e-Mail, durch Frau Greibel. Auftragsgemäß erfolgt die Bewertung zum Stichtag 21.03.2024.

Fahrzeugart	Personenkraftwagen
Hersteller	VOLKSWAGEN-VW
Typ / Verkaufsbezeichnung	CDV / Golf Variant 2.0 TDI SCR Life
Aufbauart	Kombi
HSN / TSN	0603 / CNM
Fahrzeug-Ident.-Nr.	WVWZZZCDZMW521367
Türen	5
Sitzplätze	5
Farbe	Grau
Lackierung	Uni
Polster / Farbe	Stoff / Schwarz
Energiequelle / Kraftstoff	Diesel
Motorart / Zylinderanzahl	Reihenmotor / 4
Leistung / Hubraum	85 kW / 1968 cm ³
Schadstoffklasse	EURO6;WLTP;AP;PI/CI; M, N1 I
Getriebe / Gänge	Schaltgetriebe / 6
Felgen	Leichtmetall
Km-Stand abgelesen	26.534

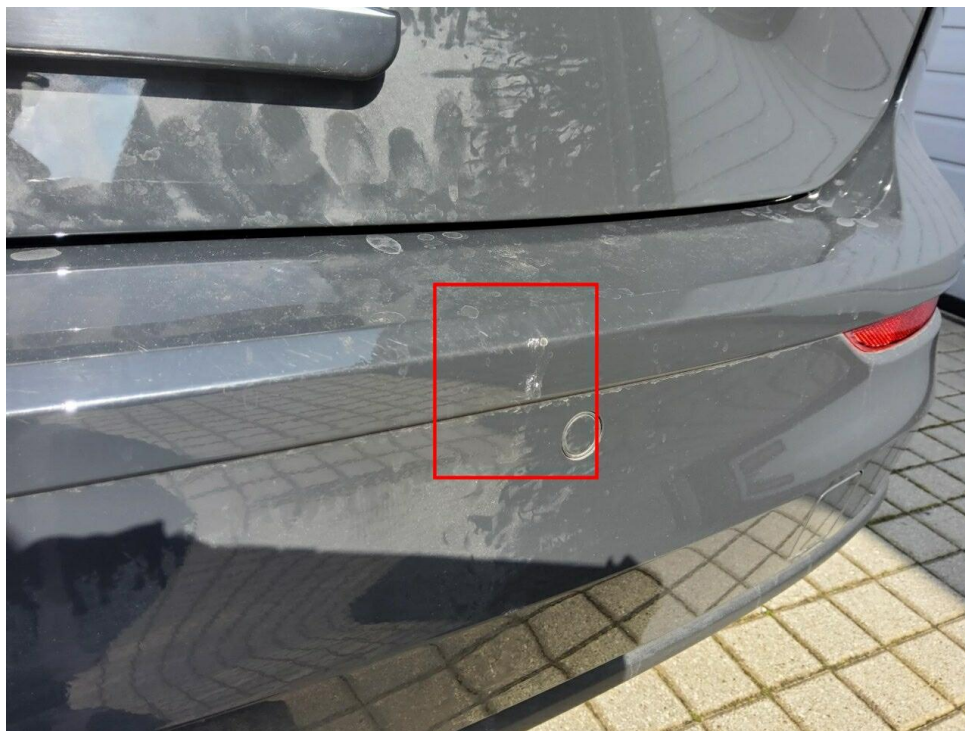
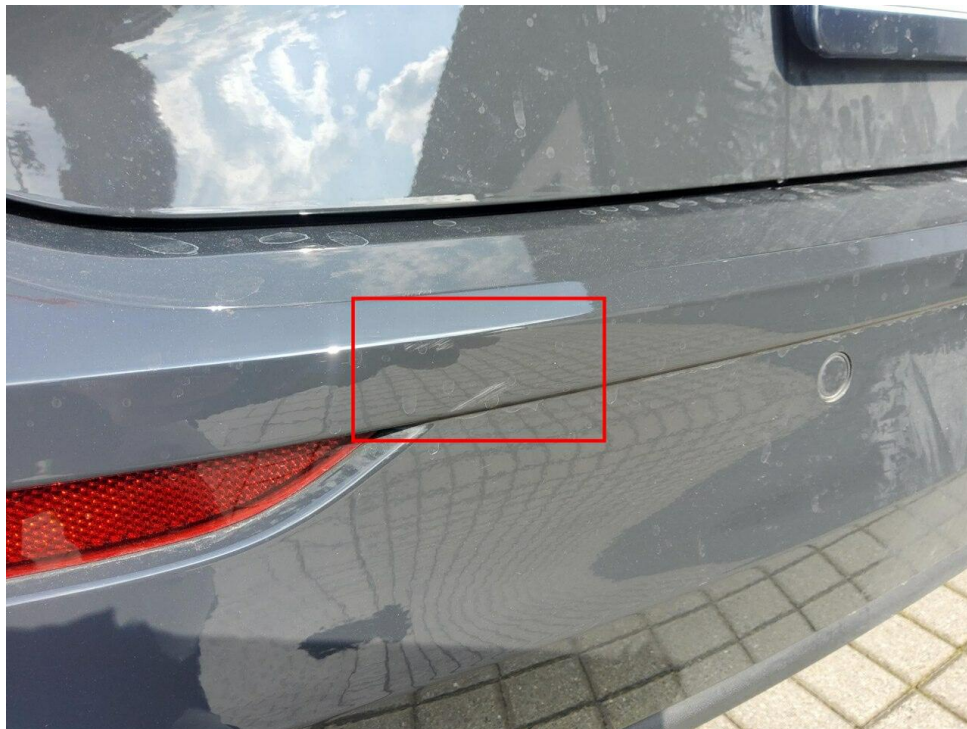
Bild 6 : Stoßfänger hinten Lackierung, fleckig, lackieren mit Lackaufbau

Bild 7 : Stoßfänger hinten Lackierung, fleckig, lackieren mit Lackaufbau

1 Funkschlüssel Batterie leer, erneuern; Frontscheibe Steinschlag mit Rissbildung, erneuern (Bild 8, 9); Lenkradkranz verschrammt, erneuern (Bild 10); Stoßfänger hinten Lackierung, fleckig, lackieren mit Lackaufbau (Bild 6, 7); Lackvorbereitung;

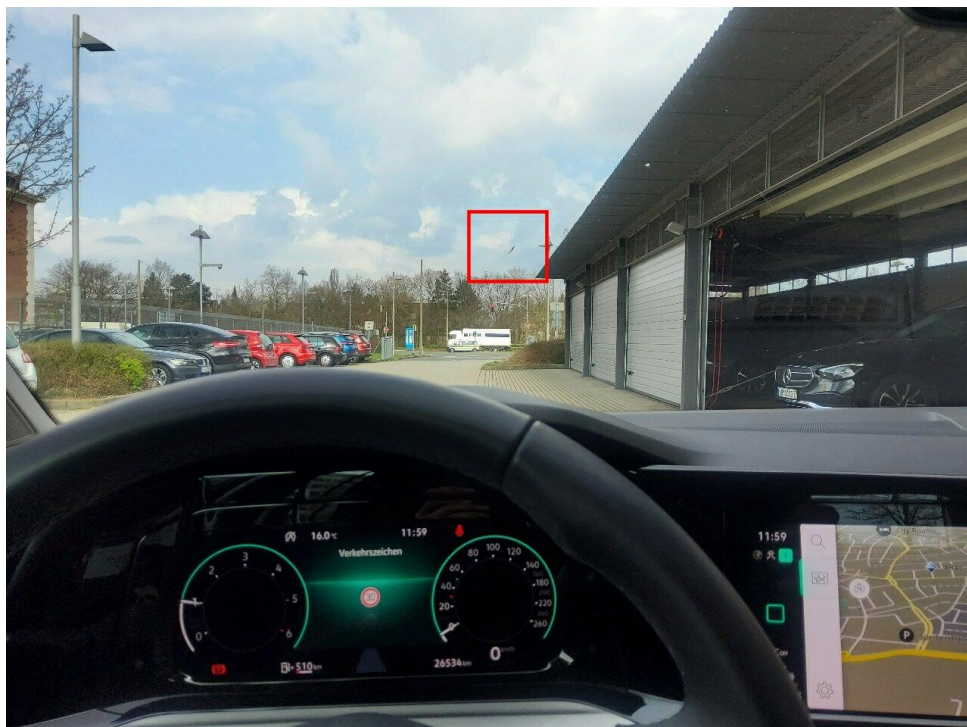
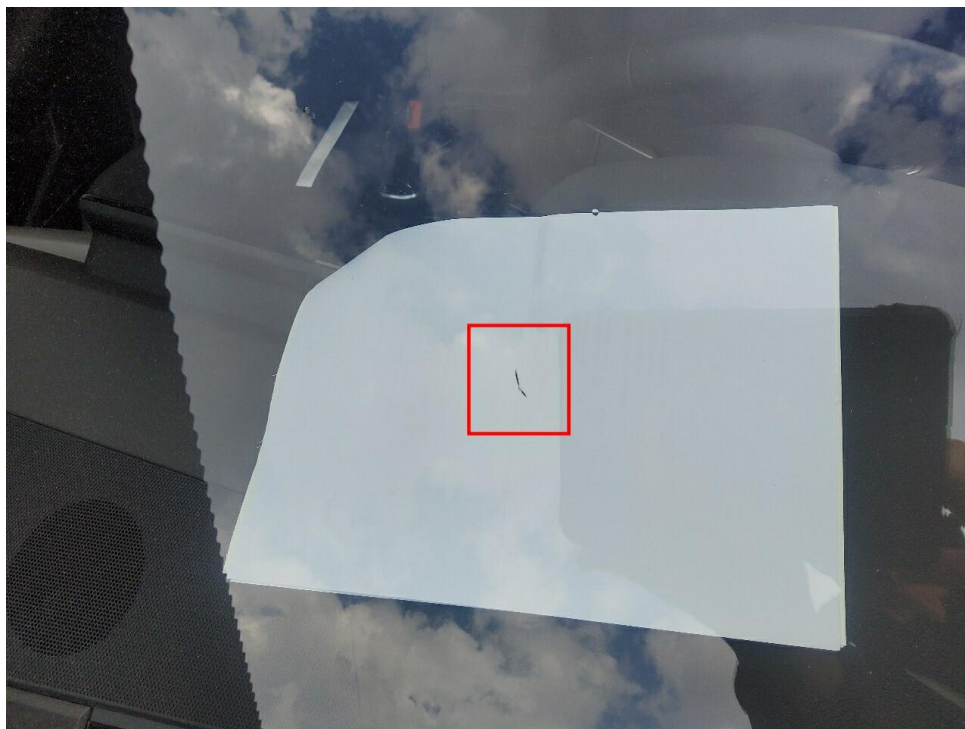
Bild 8 : Frontscheibe Steinschlag mit Rissbildung

Bild 9 : Frontscheibe Steinschlag mit Rissbildung

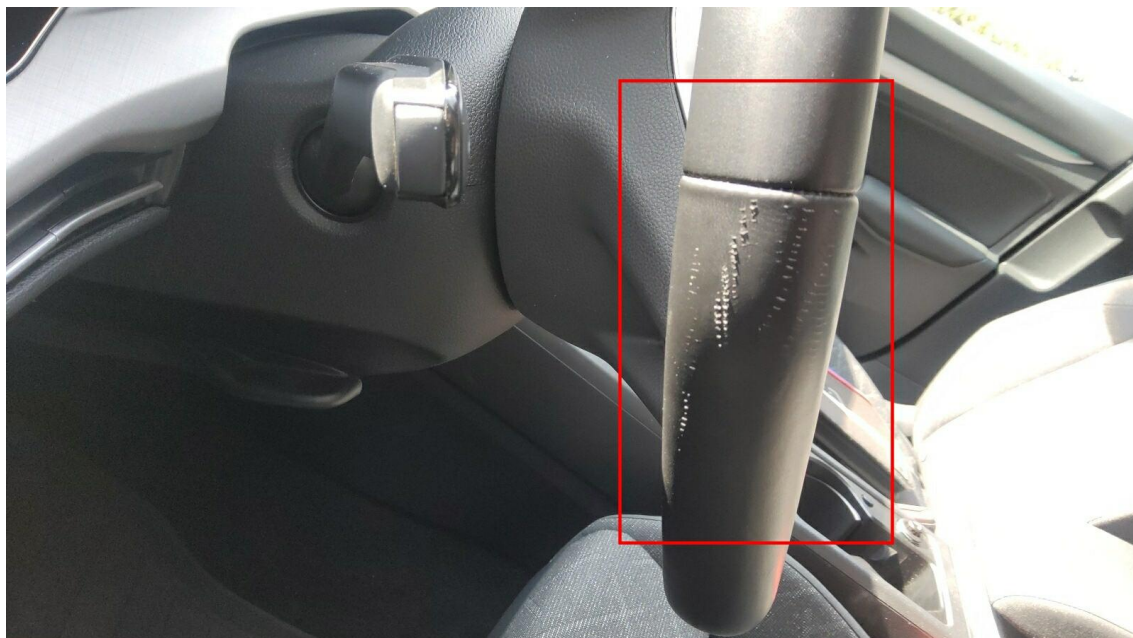
Bild 10 : Lenkradkranz verschrammt
