## Auftrag

Entsprechend Ihres Auftrages vom 19.03.2024 wurde ein Bewertungsgutachten zum Händlereinkaufswert und -verkaufswert erstellt. Die Auftragserteilung erfolgte per e-Mail, durch Frau Greibel. Auftragsgemäß erfolgt die Bewertung zum Stichtag 21.03.2024.

Fahrzeugart	Personenkraftwagen
Hersteller	VOLKSWAGEN-VW
Typ / Verkaufsbezeichnung	AUV / Golf Variant 1.6 TDI BlueMotion Technology Comfortline
Aufbauart	Kombi
HSN / TSN	0603 / BOC
Fahrzeug-Ident.-Nr.	WVWZZZAUZFP579921
Türen	5
Sitzplätze	5
Farbe	Silber
Lackierung	Metallic
Polster / Farbe	Stoff / Anthrazit
Energiequelle / Kraftstoff	Diesel
Motorart / Zylinderanzahl	Reihenmotor / 4
Leistung / Hubraum	81 kW / 1598 cm <sup>3</sup>
Schadstoffklasse	EURO6;W;PI/CI; M, N1 I
Getriebe / Gänge	Schaltgetriebe / 5
Felgen	Leichtmetall
Km-Stand abgelesen	77.627

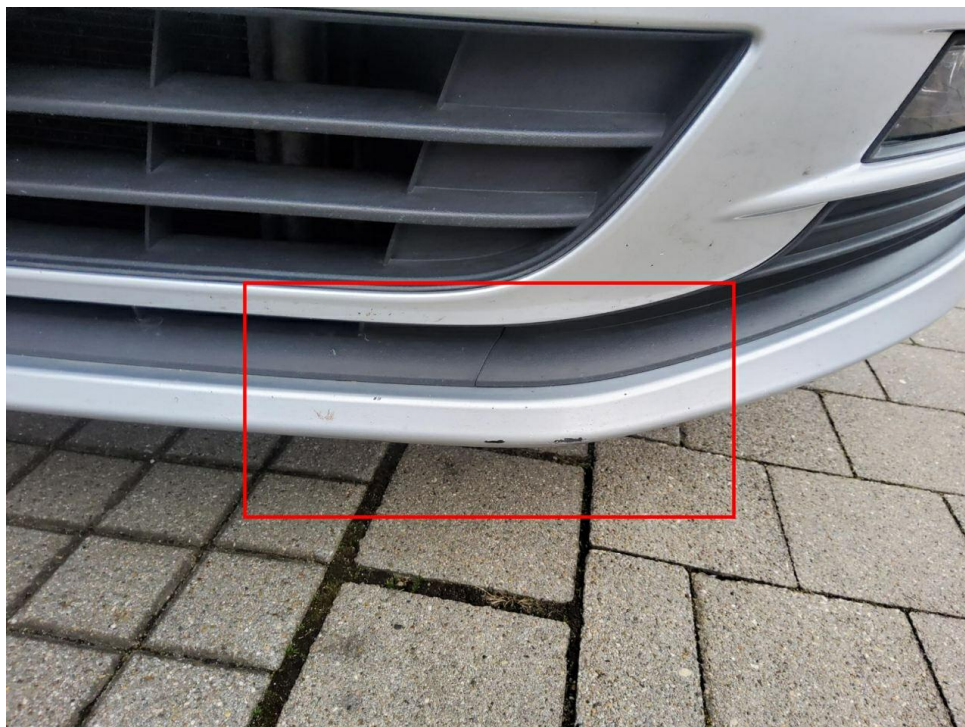
Stoßfänger hinten Lackierung, verschrammt, lackieren mit Lackaufbau (Bild 9, 10); Seitenteil hinten links, deformiert, instandsetzen und lackieren mit Lackaufbau (Bild 7, 8); Tür hinten links, deformiert, instandsetzen und lackieren mit Lackaufbau (Bild 7, 8); Stoßfänger vorne Lackierung, zerkratzt, lackieren mit Lackaufbau (Bild 6). Lackvorbereitung.

Bild 6 : Stoßfänger vorne Lackierung, zerkratzt, lackieren mit Lackaufbau

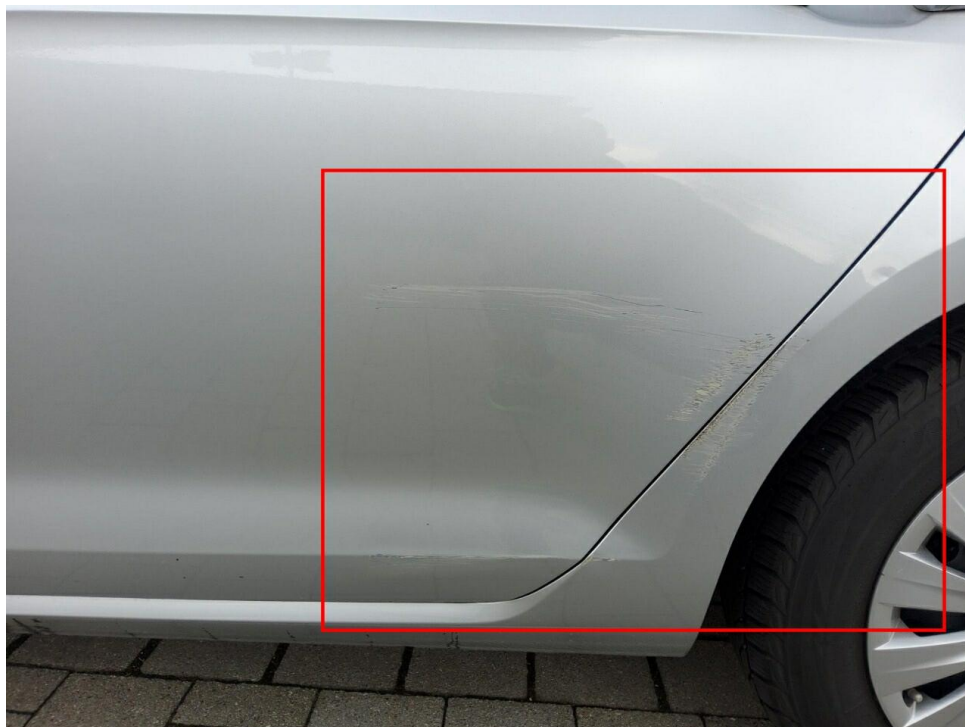
Bild 7 : Tür hinten links, deformiert, instandsetzen und lackieren mit Lackaufbau  
Seitenteil hinten links, deformiert, instandsetzen und lackieren mit Lackaufbau

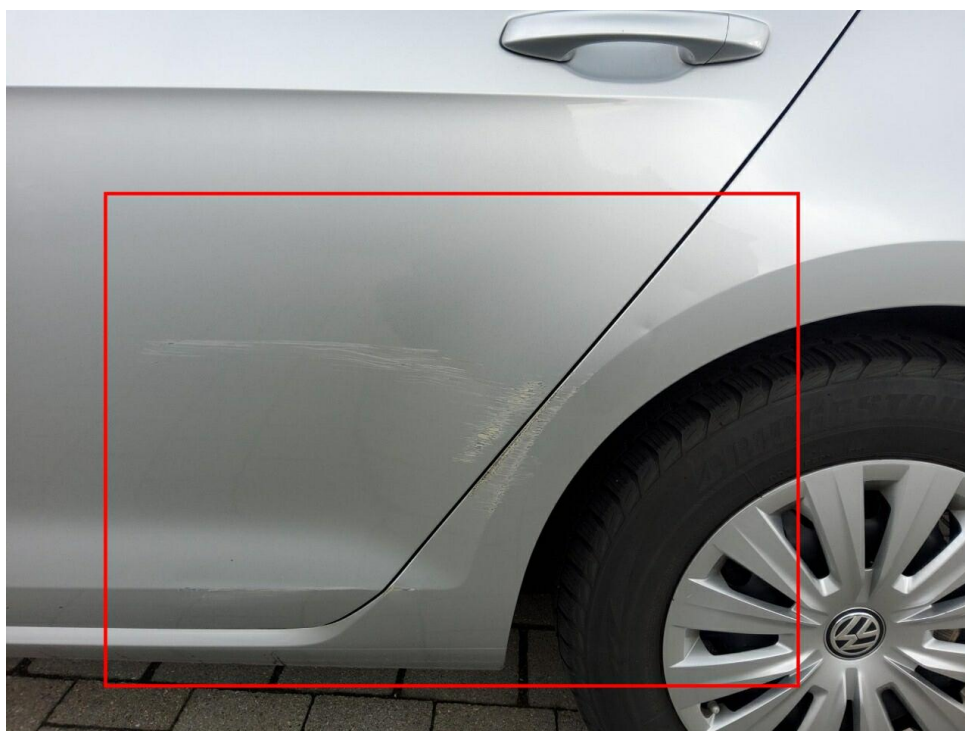
Bild 8 : Tür hinten links, deformiert, instandsetzen und lackieren mit Lackaufbau  
Seitenteil hinten links, deformiert, instandsetzen und lackieren mit Lackaufbau

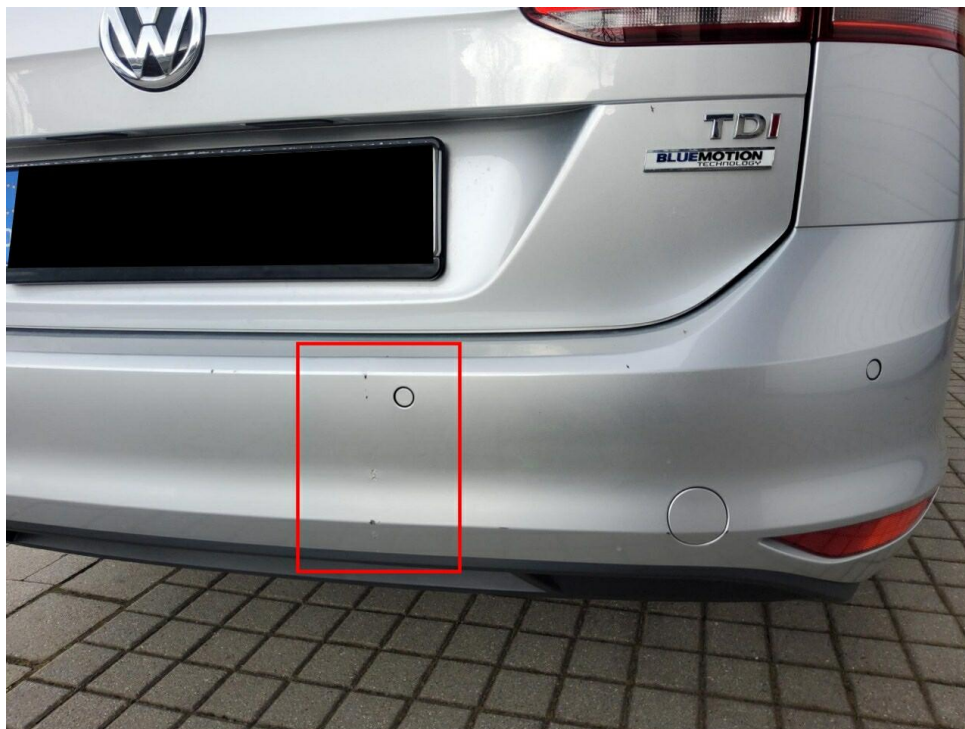
Bild 9 : Stoßfänger hinten Lackierung, verschrammt, lackieren mit Lackaufbau

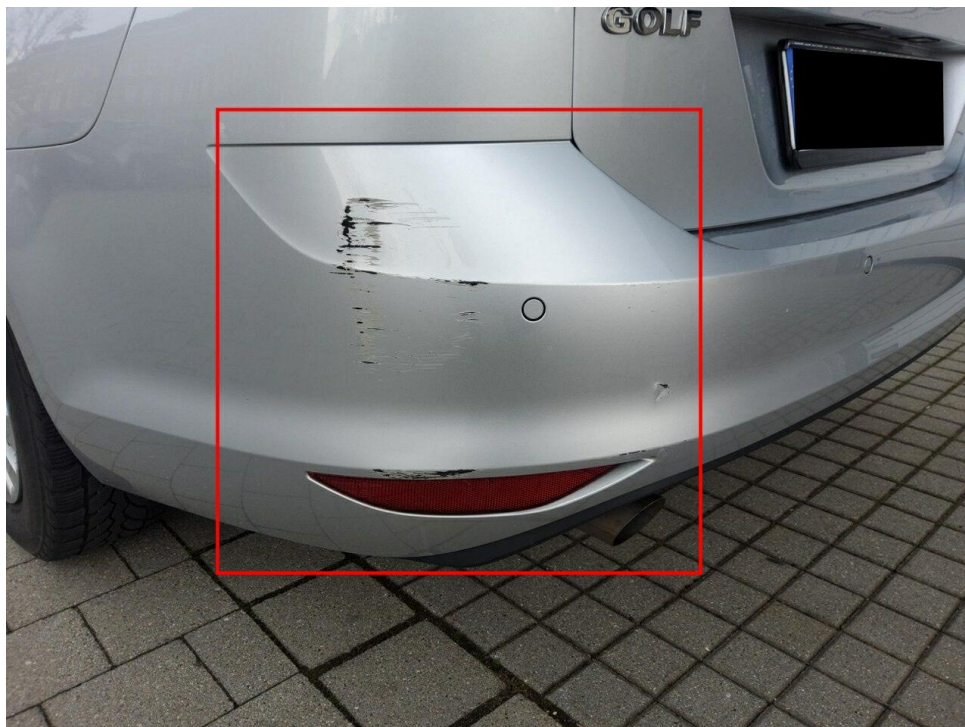
Bild 10 : Stoßfänger hinten Lackierung, verschrammt, lackieren mit Lackaufbau
