## Bewertungsgutachten

Fahrzeugart	Anhänger sonstige
Hersteller	Coops en Nieborg B
Marke	Marlin
Typ / Verkaufsbezeichnung	Marlin / BT50
Aufbauart	Bootstrailer
HSN / TSN	0801 / 000
Fahrzeug-Ident.-Nr.	XL9CN030013506083
Leergewicht	75 kg
zul. Gesamtmasse	500 kg
Maße über alles L / B / H	4400 / 1550 / 1400 (mm)
Achsen / angetr.Achsen	1 / -
Türen	1
Farbe	silbergrau

HAMMERMEISTER  
MUNGA  
06 / 1985

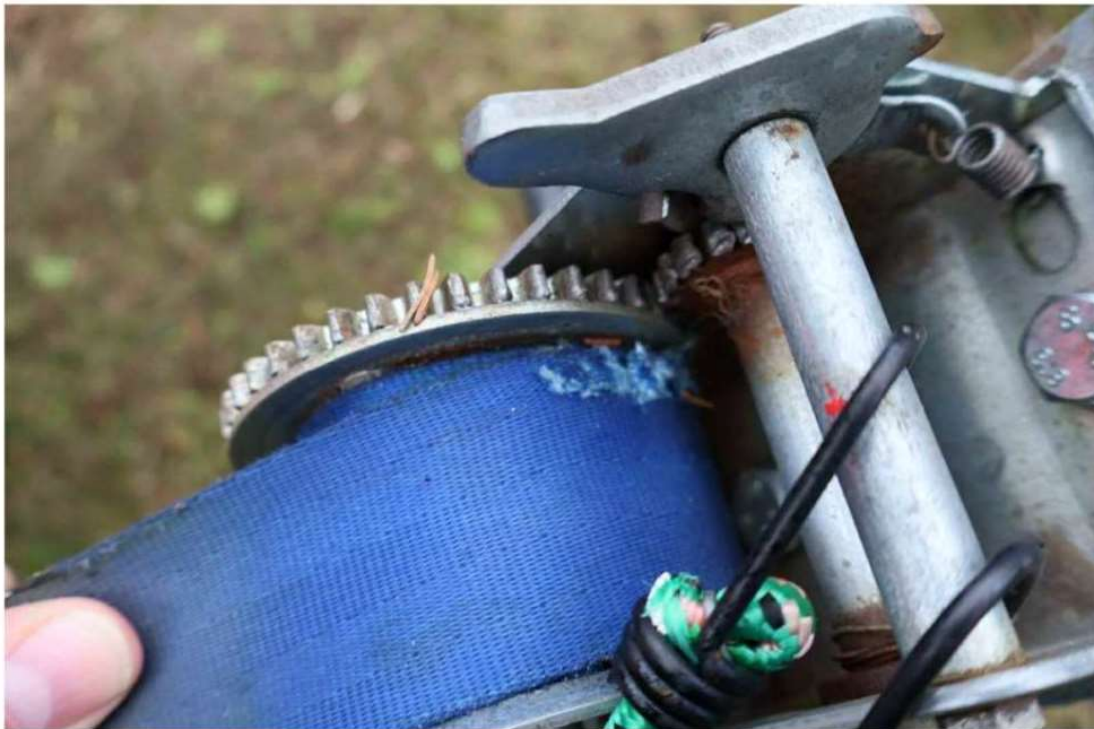
Bild 6 : Gurtband für Trailerwinde eingeschnitten

- Gurtband für Trailerwinde eingeschnitten, erneuern (Bild 6)
- Glas Rücklicht li.gebrochen, erneuern (Bild 7)
- Radabdeckung li. (Kotflügel) eingekerbt/verkratzt, erneuern (Bild 8)
- Kantenschutzleiste fehlt teilweise, erneuern (Bild 9)
- Lackablösung im Unterwasserschiffbereich, lackieren mit Lackaufbau (Bild 10, 11)
- Sitzpolster teilweise eingerissen, erneuern (Bild 12, 13)
- Holzlenkrad aufgebrochen, erneuern (Bild 14)
- Display Multimediasystem gebrochen, erneuern (Bild 15)
- Windschutzscheibe gebrochen, erneuern (Bild 16)
- Gasversteller gebrochen, instandsetzen (Bild 17)

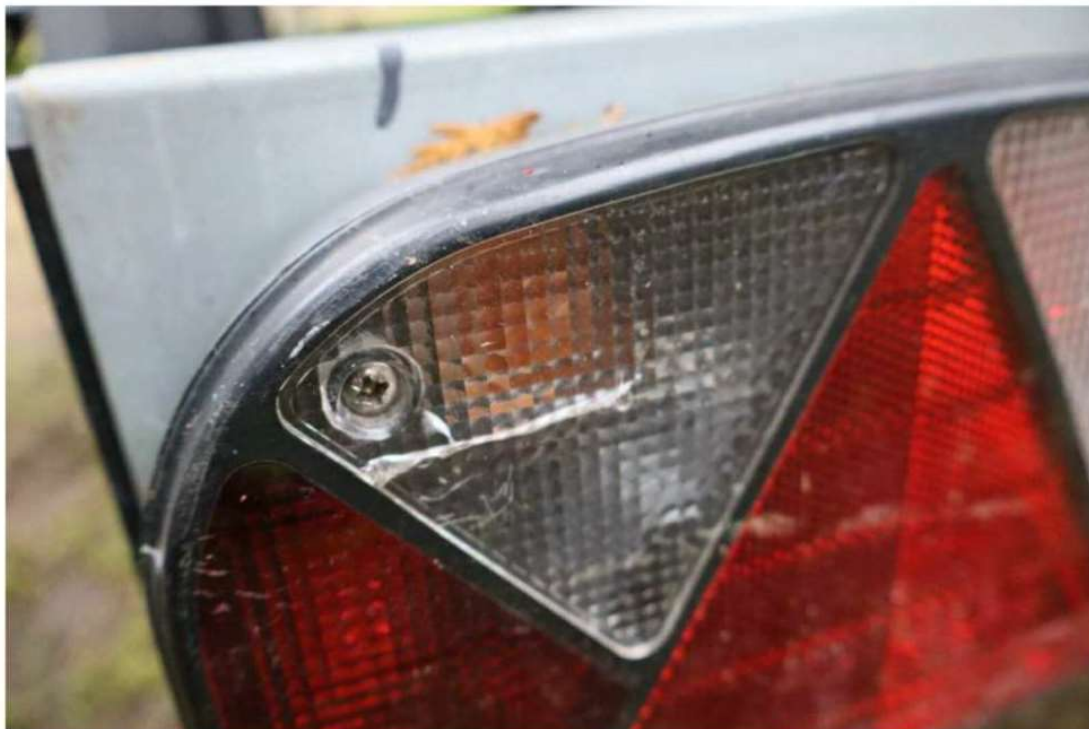
Bild 7 : Glas Rücklicht li.gebrochen

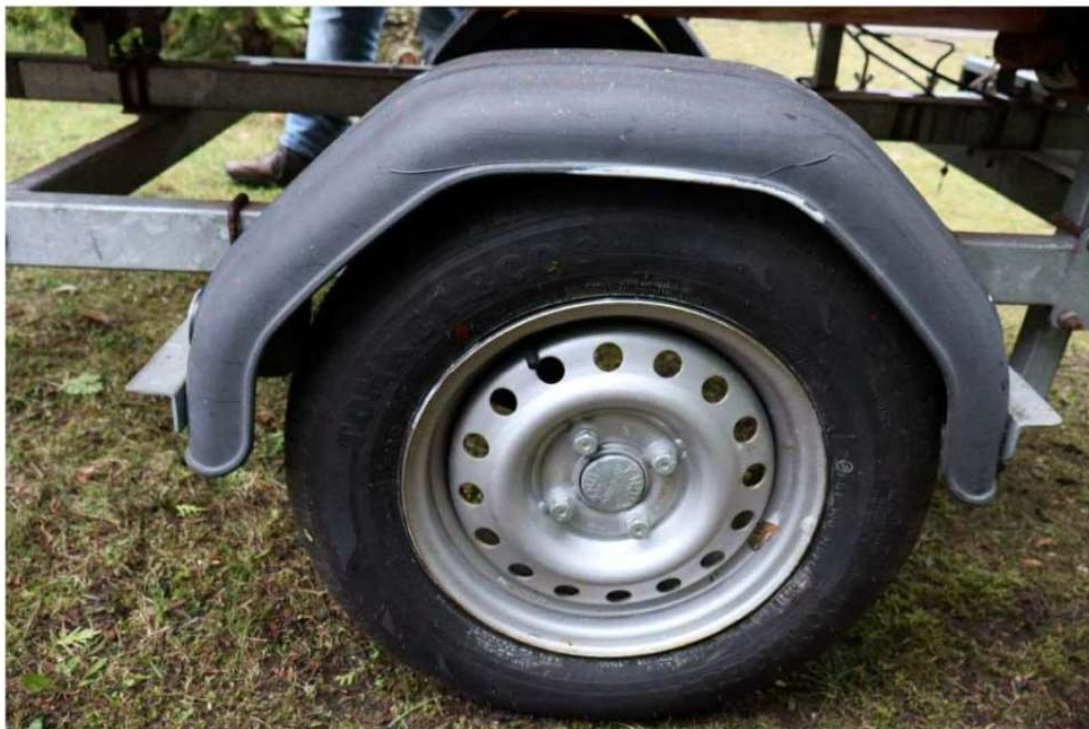
Bild 8 : Radabdeckung li. (Kotflügel) eingekerb/verkratzt

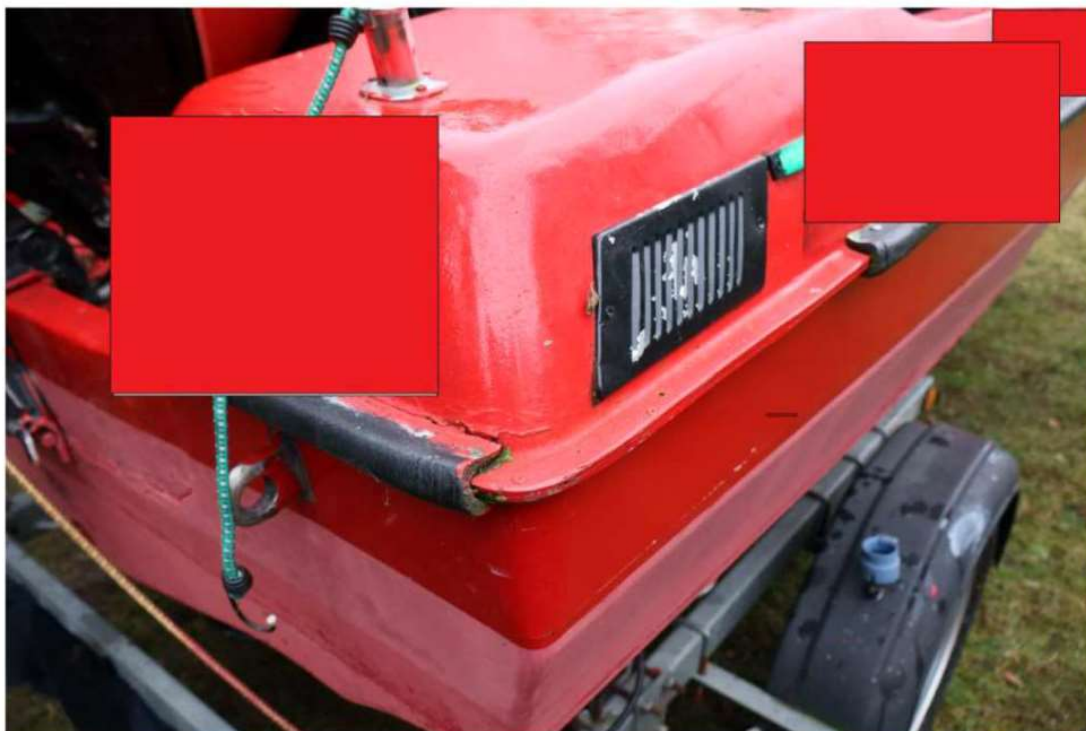
Bild 9 : Kantenschutzleiste fehlt teilweise

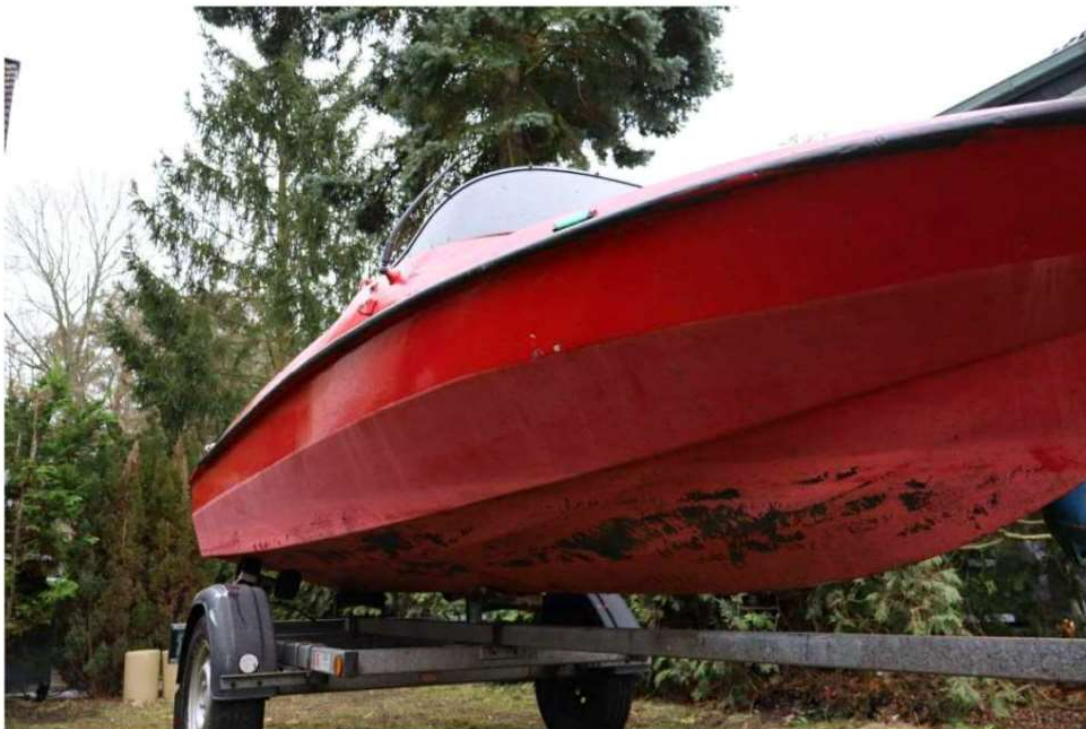
Bild 10 : Lackablösung im Unterwasserschiffbereich

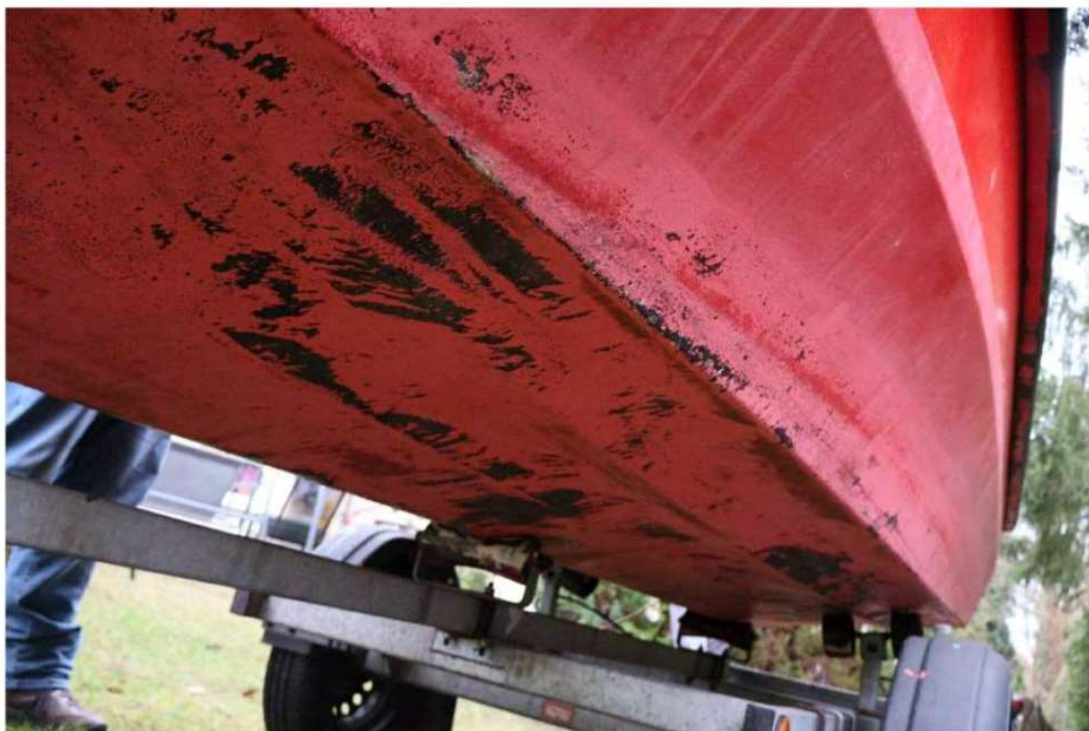
Bild 11 : Lackablösung im Unterwasserschiffbereich

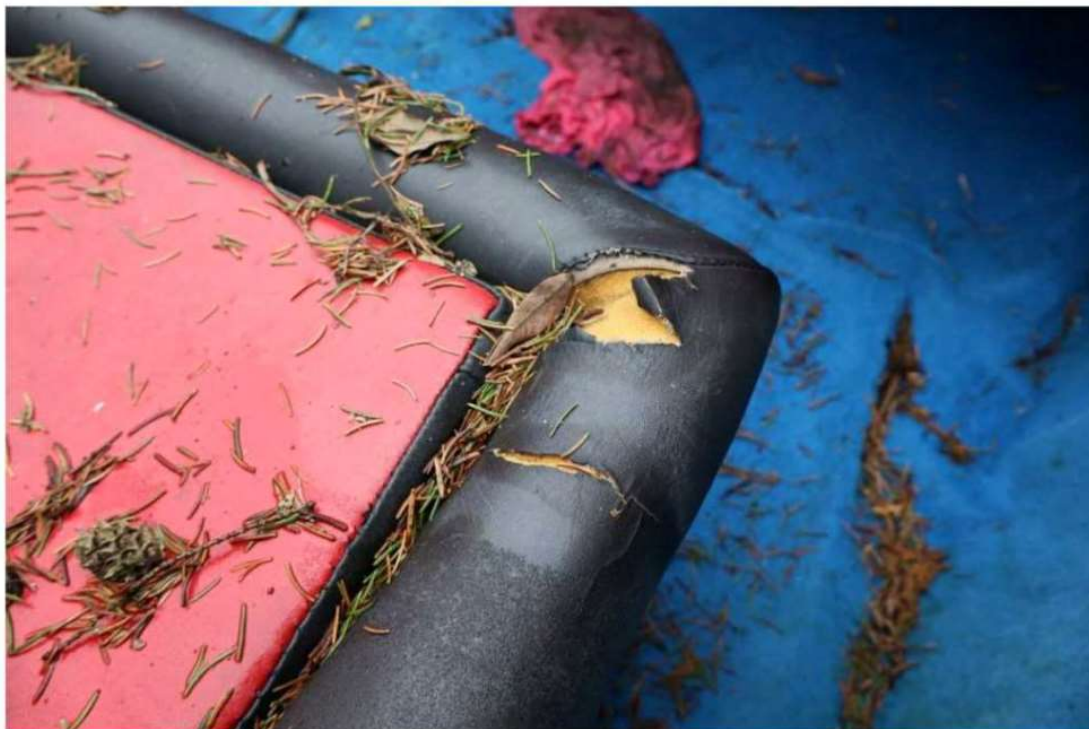
Bild 12 : Sitzpolster teilweise eingerissen

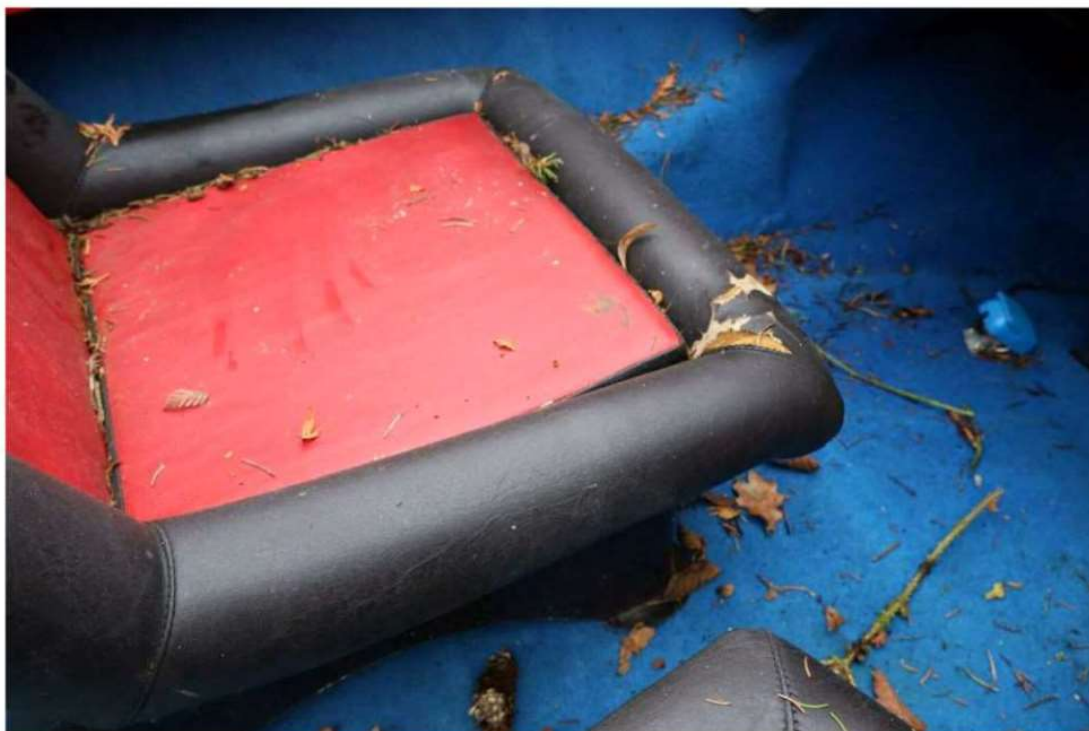
Bild 13 : Sitzpolster teilweise eingerissen

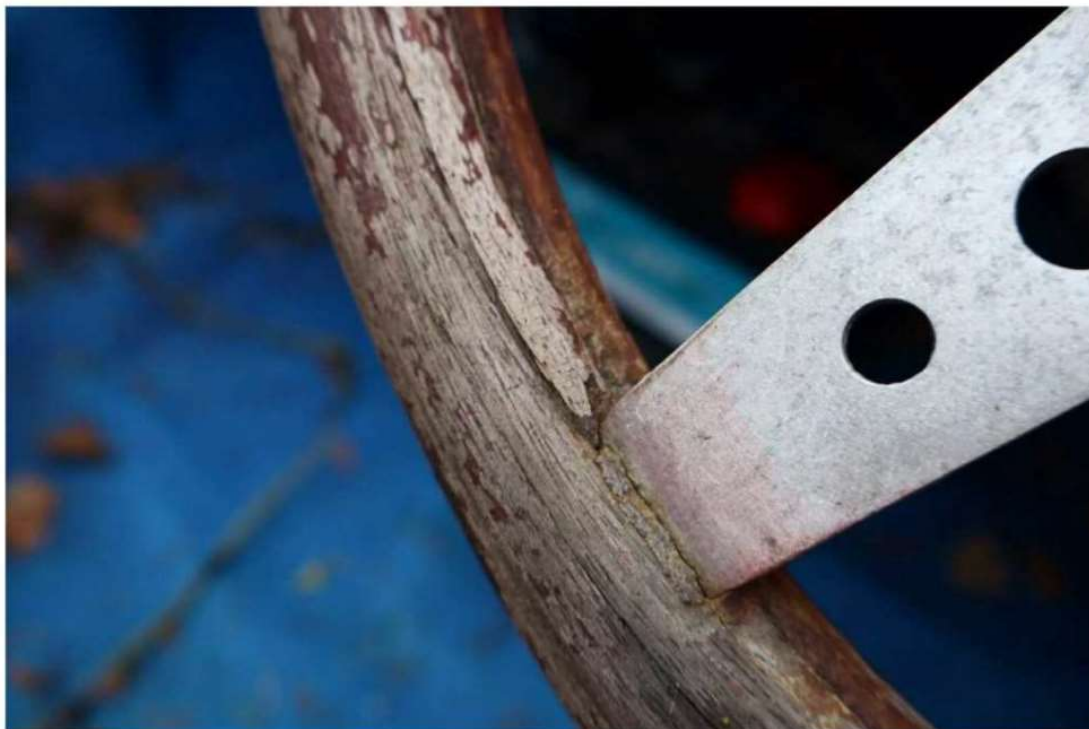
Bild 14 : Holzlenkrad aufgebrochen

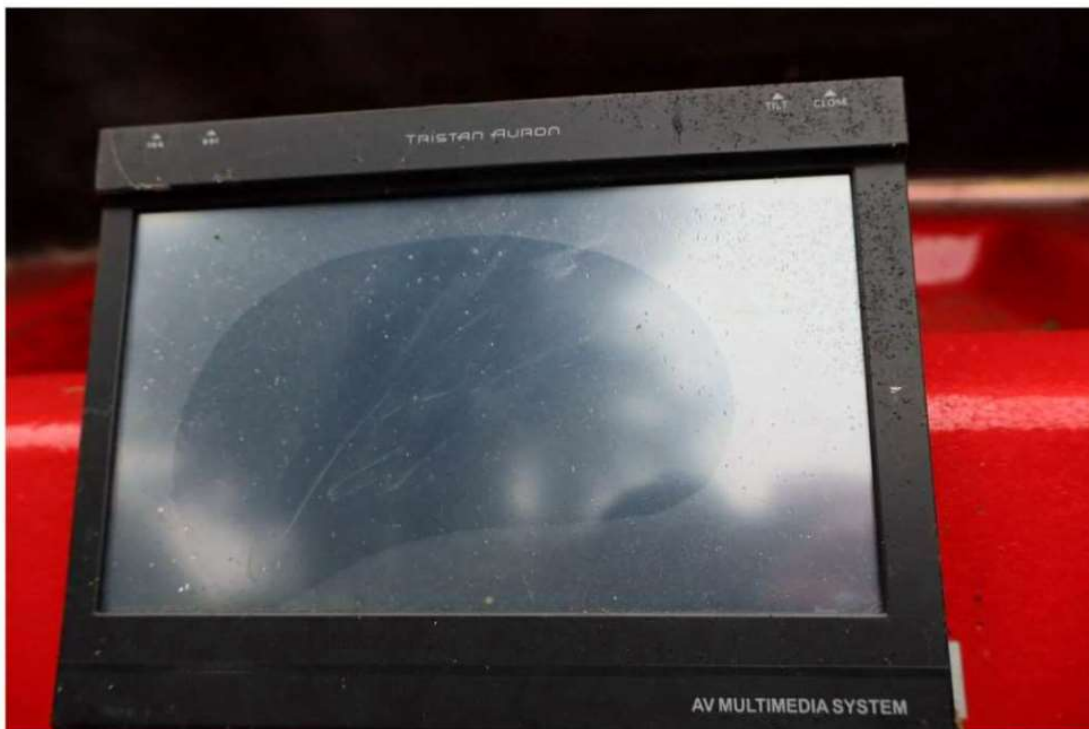
Bild 15 : Display Multimediasystem gebrochen

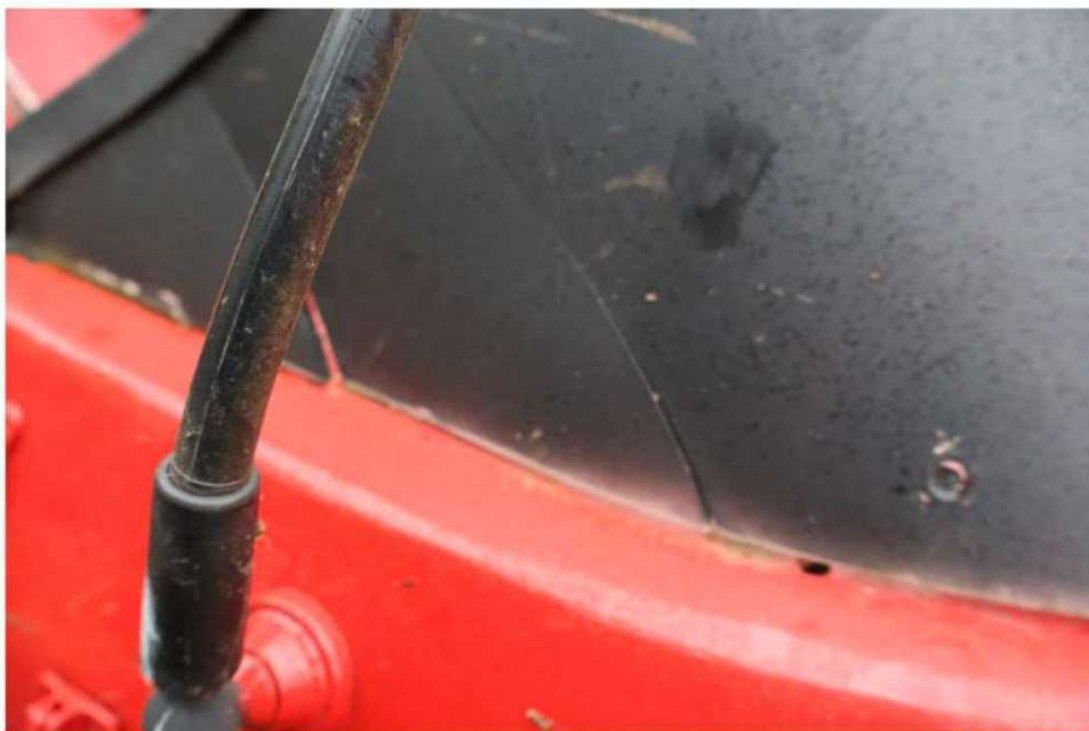
Bild 16 : Windschutzscheibe gebrochen

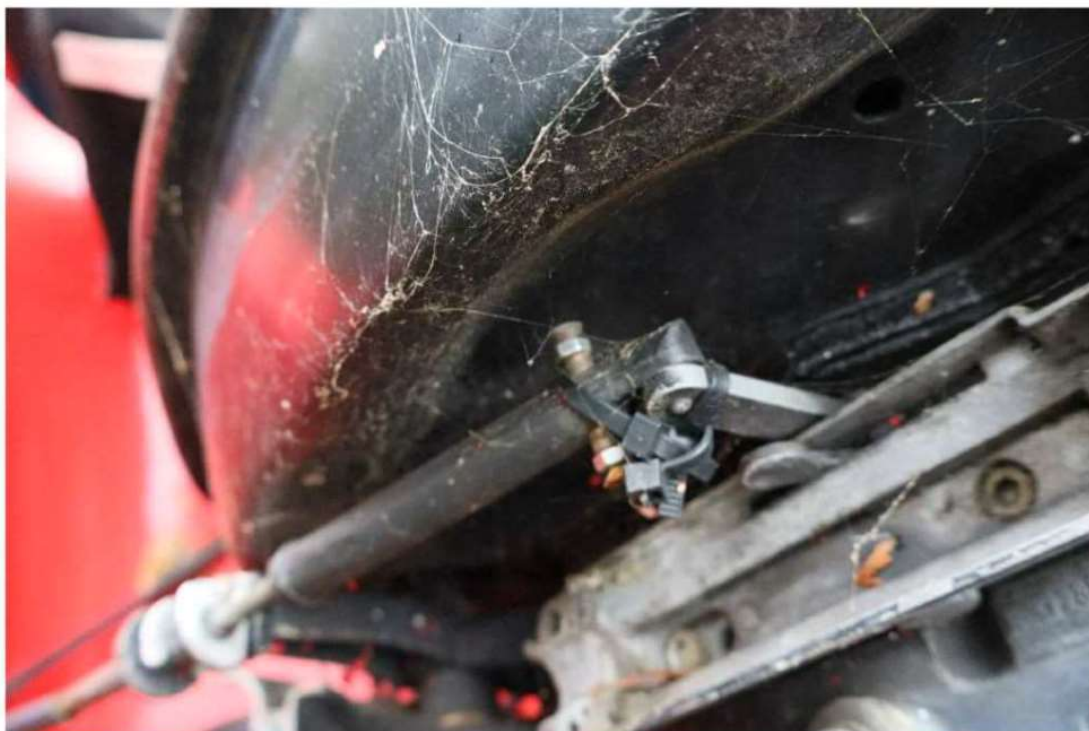
Bild 17 : Gasversteller gebrochen
