Fahrzeugbewertung

Aktenzeichen	Datum
4100V0324-05	22.03.2024
Hersteller	Modell
Iveco-Magirus	120-23 AW

Amtliches Kennzeichen	DÜW 2472
Hersteller	Iveco-Magirus
Modell/Haupttyp	120-23 AW
Untertyp	TLF 16/25
Baujahr	1991
Erstzulassung	01.09.1991
Letzte Zulassung	25.09.1991
Fahrzeugart	LKW mit Aufbau
Fahrzeugidentifikationsnummer (VIN)	WJMB1EG8M04134106
Schlüssel-Nr.	7691/000
Antriebsart	Diesel / 8-Zylinder / V-Motor
Getriebe	6-Gang manuell
Leistung/Hubraum	174 KW / 13.383 ccm
Leer- / zulässige Gesamtmasse	7.770 kg / 12.000 kg
Länge / Breite / Höhe	7.340 mm / 2.500 mm / 3.090 mm
Radstand	3.750 mm
Achslast vorne / hinten in kg	5500/8000
Anzahl Türen	4
Achsen (davon angetrieben)	2 (2)
Sitzplätze	6

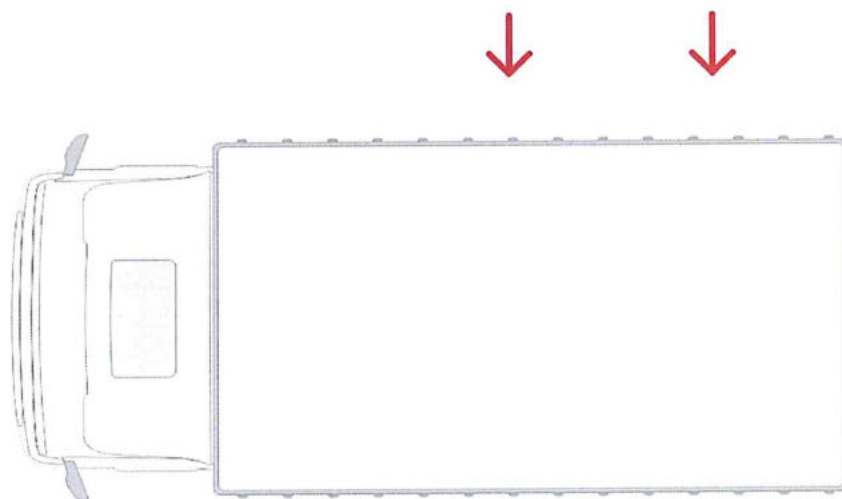
Anstoß-/Schadenbereich

Aufstieg rechte Seite und Kotflügel hinten rechts deformiert; Sitzkissen vorne links beschädigt;

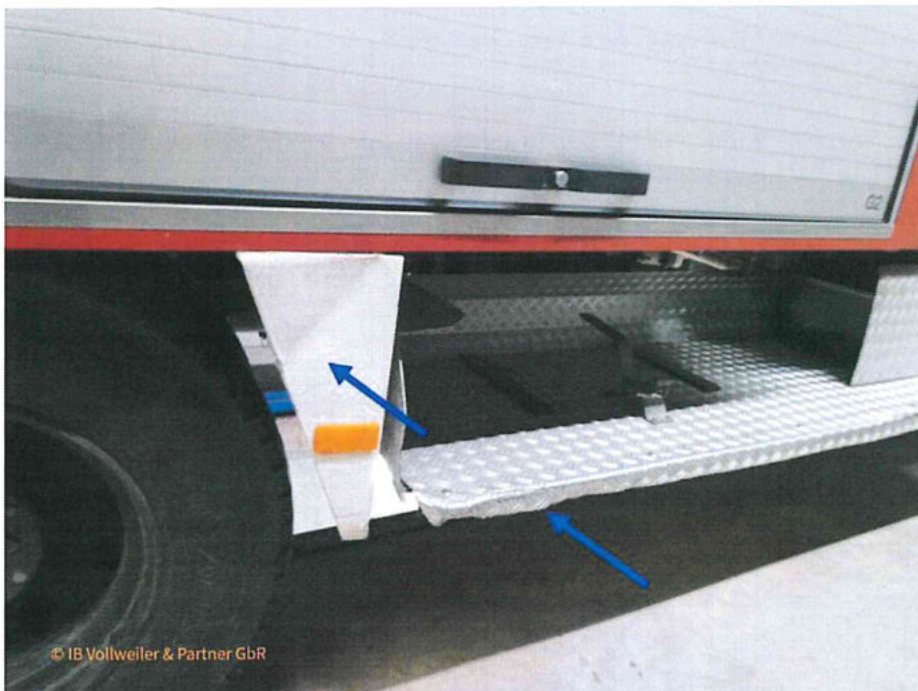
Foto 9

Aluaufstieg rechte Seite und Kotflügel hinten rechts deformiert
