Von der Handwerkskammer Ulm
öffentlicher bestellter und vereidigter
Sachverständiger für das Land- und
Baumaschinenmechaniker Handwerk

Gutachtennummer: 241101

Sachverständigengutachten

Objekt: Radlader J.F 3,5 mit Schneeschild, Salzstreuer, Schaufel und Palettengabel
Besichtigungsdatum/Ort: 28.02.2024, 89165 Dietenheim
Seitenzahl: 30
Gutachter: [REDACTED], Meister für Landtechnik, Bachelor of Arts Betriebswirtschaft, stellv. Obermeister

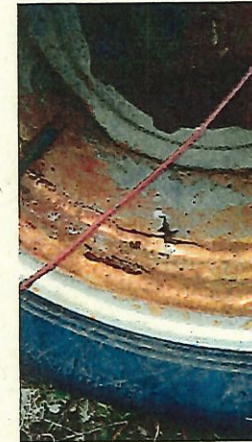
Bild Nr. 7 Reifen und Felge

Die Reifen sind gleichmäßig abgenutzt und haben eine Restprofiltiefe von 3,5mm. Auf den Laufflächen finden sich diverse Risse. Die Felgen weisen teils starke Verrostungen auf, zudem ist die Felge hinten rechts aufgrund einer undichten Achse verölt.⁷

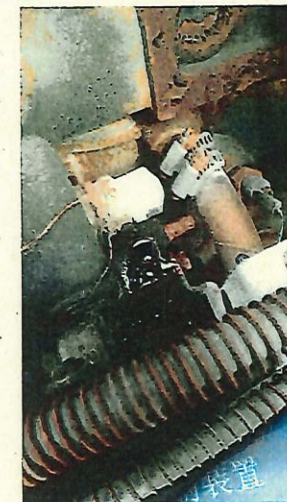
Bild Nr. 8 Einspritzpumpe

Die Batterien des Radlader J.F 3,5 sind entladen. Daher wurde der Radlader bei der Begutachtung durch ein ortsansässiges Autohaus überbrückt. Der Anlasser dreht den Motor beim Startvorgang durch, dieser springt jedoch nicht an. Es ist festzustellen, dass am Ölmesstab des Regelgehäuses der Einspritzpumpe Diesel ausläuft. Dies deutet auf einen Defekt der Einspritzpumpe hin.⁸

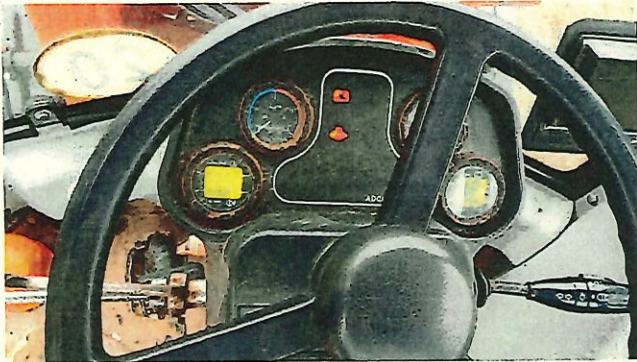
Die elektrische Anlage ist nur teilweise funktionsfähig. Ohne Funktion sind Stand- und Fernlicht, Bremslicht und die Scheibenwischer. Die Armaturenverkleidung in der Kabine ist verrostet.¹¹ Motorenöl und Ladekontrollleuchte brennen beim Betätigen der Zündung auf. Aufgrund des defekten Motors war eine Überprüfung der Funktionsfähigkeit der Kontrollleuchten nicht möglich.

Bild Nr. 11 Verrostetes Armaturenbrett

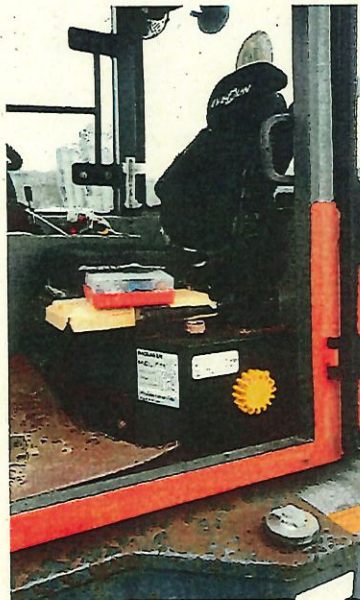
Bild Nr. 12 Kabine

Der Einstieg ist unbeschädigt. Die Kabine weist deutliche Abnutzungsspuren auf.¹² Der Sitzstoff des Fahrersitzes ist verschmutzt aber unbeschädigt. Front und Heckscheiben weisen keine Risse auf. Die Spiegel sind verklemt und lassen sich nicht verstellen.

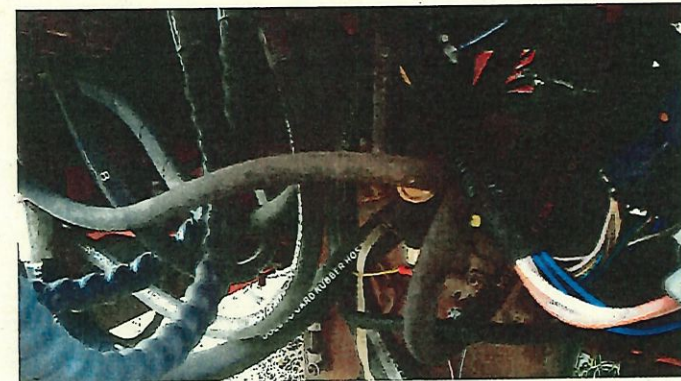
Eine Funktionsprüfung des Fahrtriebes, der Bremsen, der Lenkung und der Hydraulikfunktionen war ohne laufenden Motor nicht möglich. Evident ist, dass das Bremspedal ohne Widerstand durchfällt. Es ist daher davon auszugehen, dass die Bremsanlage nicht funktioniert. Das Getriebe weist starke äußerliche Verrostungen auf.⁹ Die Hydraulikzylinder haben teilweise deutliche Verrostungen auf den Kolbenstangen.¹⁰ Das am Radlader verbaute Schlauchmaterial ist überwiegend ausgebleicht und teilweise rissig.

Bild Nr. 9 Verrostetes Getriebe

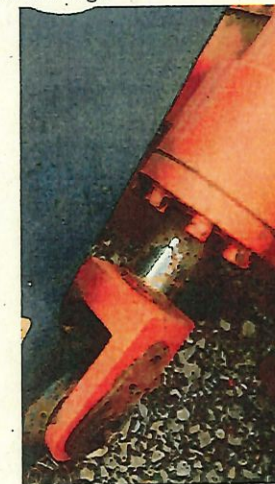
Bild Nr. 10 Verrostete Kolbenstange

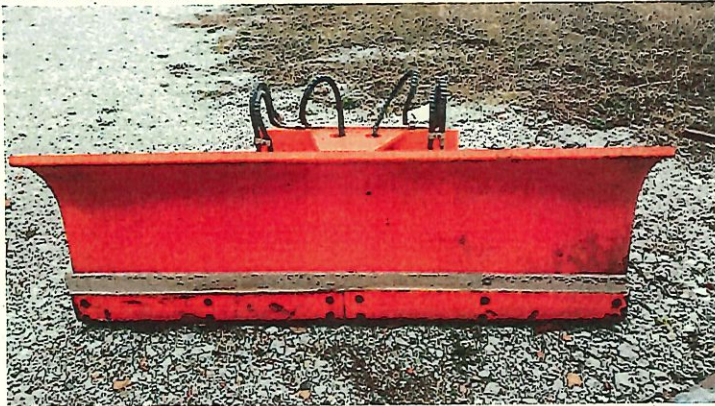
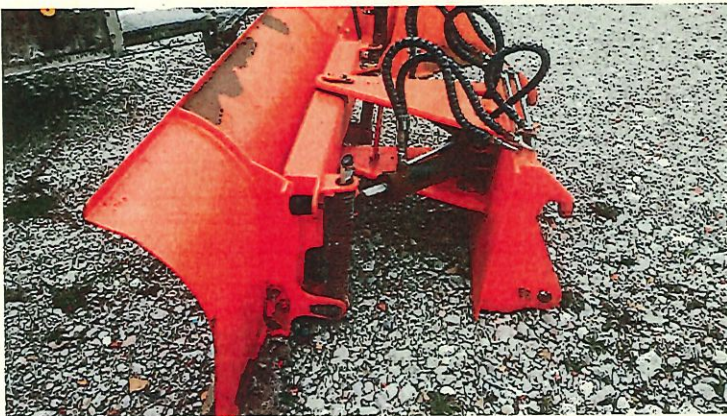
Das Schild kann hydraulisch verschwenkt werden und hat eine Arbeitsbreite von 200cm und eine Höhe von 70 cm. Die Zylinderstangen und die Feder sind teilweise stark angerostet. Die Lackierung ist ausgebleicht und platzt teilweise ab. Die Verschleißleiste ist demontiert und durch ein Holzbrett ersetzt. Die an der Maschine verbauten Schläuche sind teilweise spröde.¹⁵

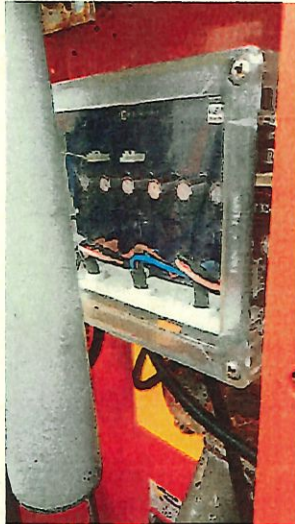
Bild Nr. 17 Steuerbox Salzstreuer

Am Radlader JF 3,5 ist ein Salzstreuer Adler ST-E 120¹⁶ mit der Seriennummer 0112008389 und dem Baujahr 2018 anmontiert.¹⁷ Der Salzstreuer kann mit einer App angesteuert werden, diese befindet sich jedoch nicht beim Gerät. Aus diesem Grund war eine Funktionsprüfung nicht möglich.¹⁸ Der Salzstreuer weist leichte Gebrauchsspuren auf und wurde nicht vom Salz gereinigt. Die Lackierung und der Behälter sind leicht verbleicht.¹⁹

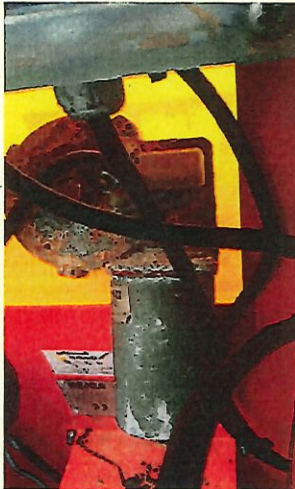
Bild Nr. 18, verrostete Anbauteile Salzstreuer

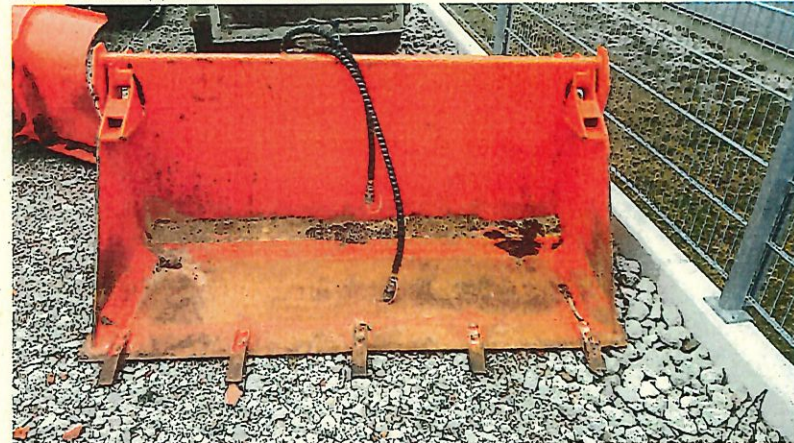
Bild Nr. 19 Klappschaufel von vorne

Auf der Klappschaufel befindet sich kein Typenschild oder eine eingeschlagene Herstellernummer. Beim Hersteller handelt es sich vermutlich um JF und ein Baujahr zwischen Dezember 2017 und Januar 2018. Die Schaufel ist 165 cm breit, 75 cm hoch und 80 cm tief. An der Schaufel befinden sich diverse Verrostungen und die Lackierung ist verbleicht. Die Zylinder sind vermutlich undicht, da sich deutliche Roststellen auf den Zylinderstangen befinden.²¹

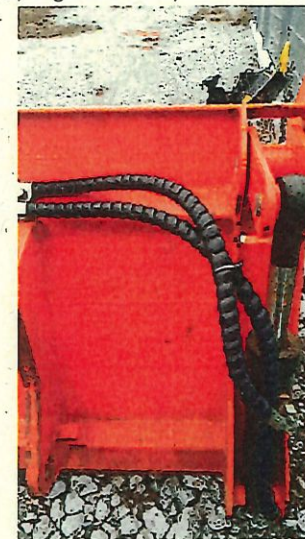
Bild Nr. 20 Klappschaufel, angerosteter Zylinder

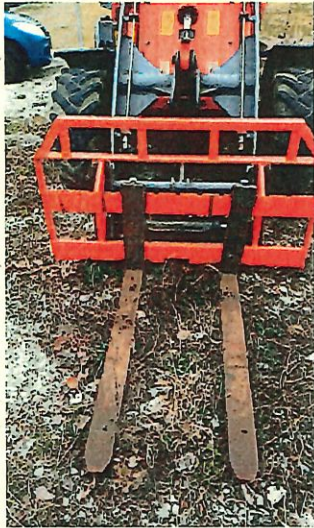
Bild Nr.21 Palettengabel

Auf der Palettengabel befindet sich kein Typenschild. Daher ist auch unklar bis zu welcher Nutzlast die Palettengabel einsetzbar ist. In den Rahmen ist die Nummer 1808136505 eingeschlagen. Der Hersteller ist vermutlich JF und der Herstellungszeitraum zwischen Dezember 2017 und Januar 2019. Die Lackierung ist verbleicht und die Gabel hat diverse Roststellen.²²
