Vollkasko-Gutachten (Kaskoschaden)

Zusammenfassung (Totalschaden)

Amtliches Kennzeichen RS-TB 536		(produziert für Deutschland)			
Fahrzeugart PKW		Aufbau Limousine			
Fabrikat Ford		Typ und Ausführung Fiesta (CCN)(2012->) Ambiente			
Fahrzeugidentnummer WF0DXXGAKDFY70786		KBA-Schlüssel-Nr. Hersteller/Typ 8566/AOO	EDV-Abruf-Code 012851250020004DE00C	Bauzeit 01.06.2015	
Motorart Otto R 4 Zyl. 1,25 Ltr. - 44 kW 16V KAT		Katalysator bzw. Schadstoffklasse EU6		Umwelt-Plakette	
Antriebsart / Getriebe Frontantrieb / Manuell 5-Gang		Leistung 44 kW		Hubraum 1.242 ccm	
Erste Zulassung 05.08.2015	Letzte Zulassung 05.08.2015	Leermasse / zul. Gesamtmasse (kg) 1.051 / 1.530		Anzahl Türen 5	Anzahl Plätze 5
Reifen: Achse, Hersteller, Typ, Dimension Profiltiefe (links rechts in mm)

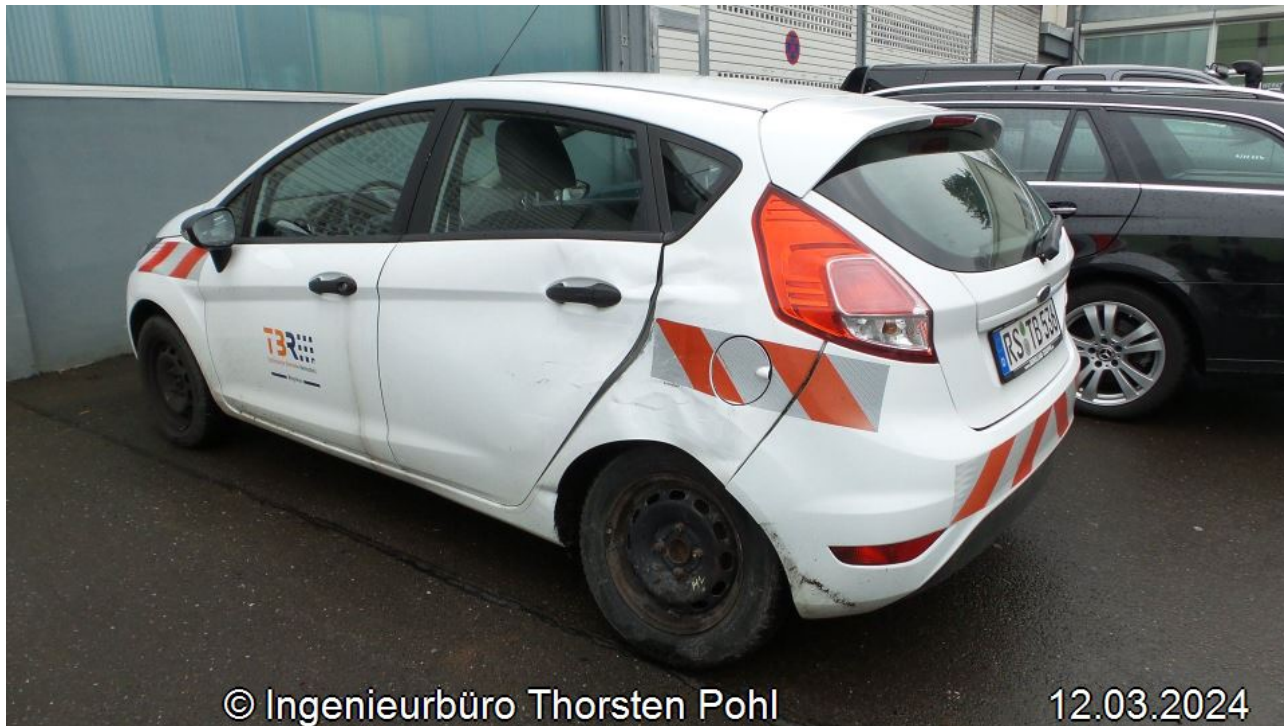
Tür h.l., Türaussengriff h.l., Aussenblech Seitenwand l., Stossfänger h., Halter Stossfänger l., Hinterachse, Halter Hinterachse l., Halter Hinterachse r., Rep.-satz Radlager (mit Radnabe) l., Stossdämpfer h.l., Feder h.l., Bremsträger l., Satz Bremsbacken, Bremstrommel l., Reifen - 175/65r14 82 t, Stahlfelge h.l. beschädigt - erneuern.

Foto 3: Beschädigung linke Fahrzeugseite

Die Reparaturdurchführung kann nicht empfohlen werden.

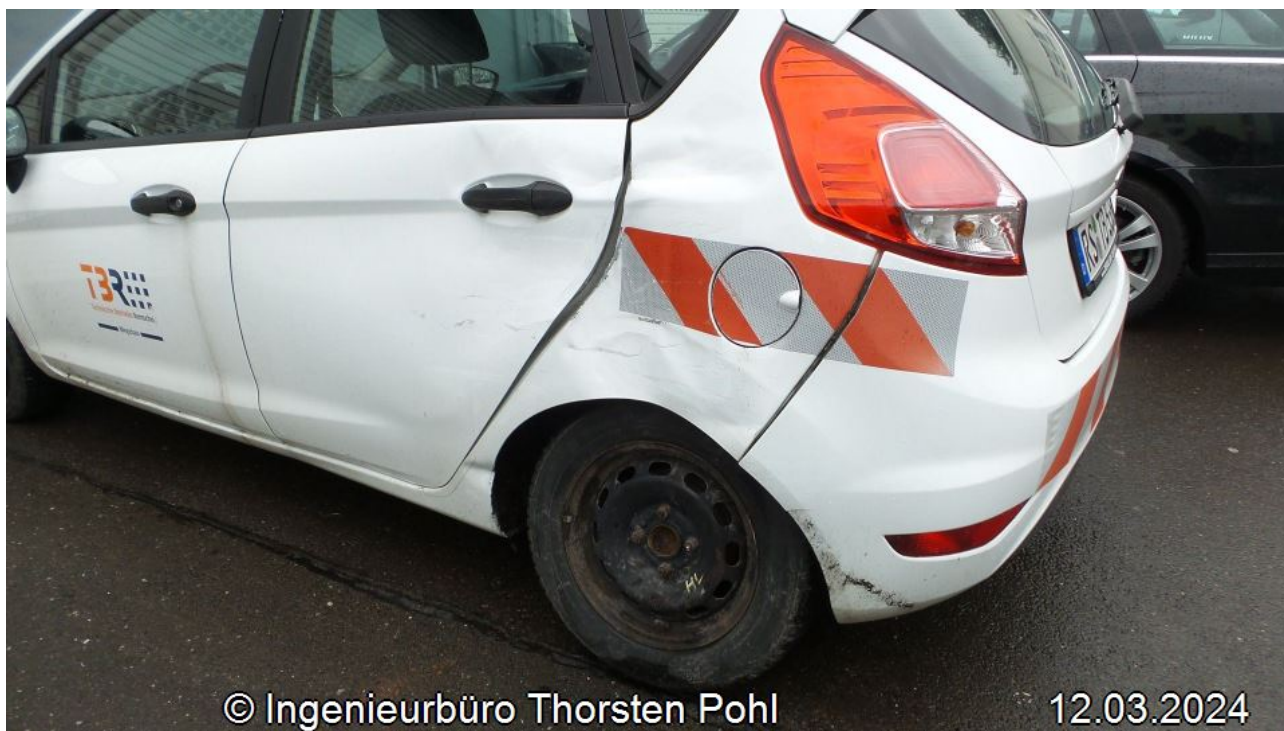
Foto 4: Beschädigung linke Fahrzeugseite

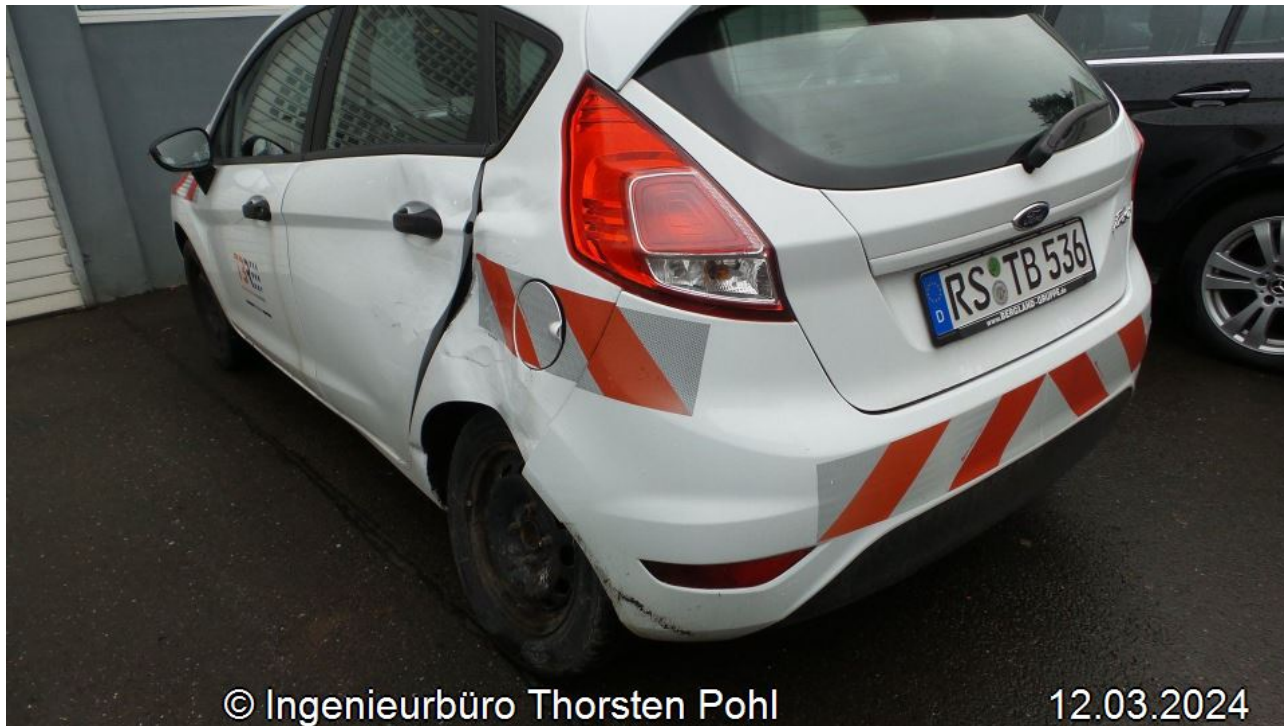
Foto 5: Beschädigung linke Fahrzeugseite

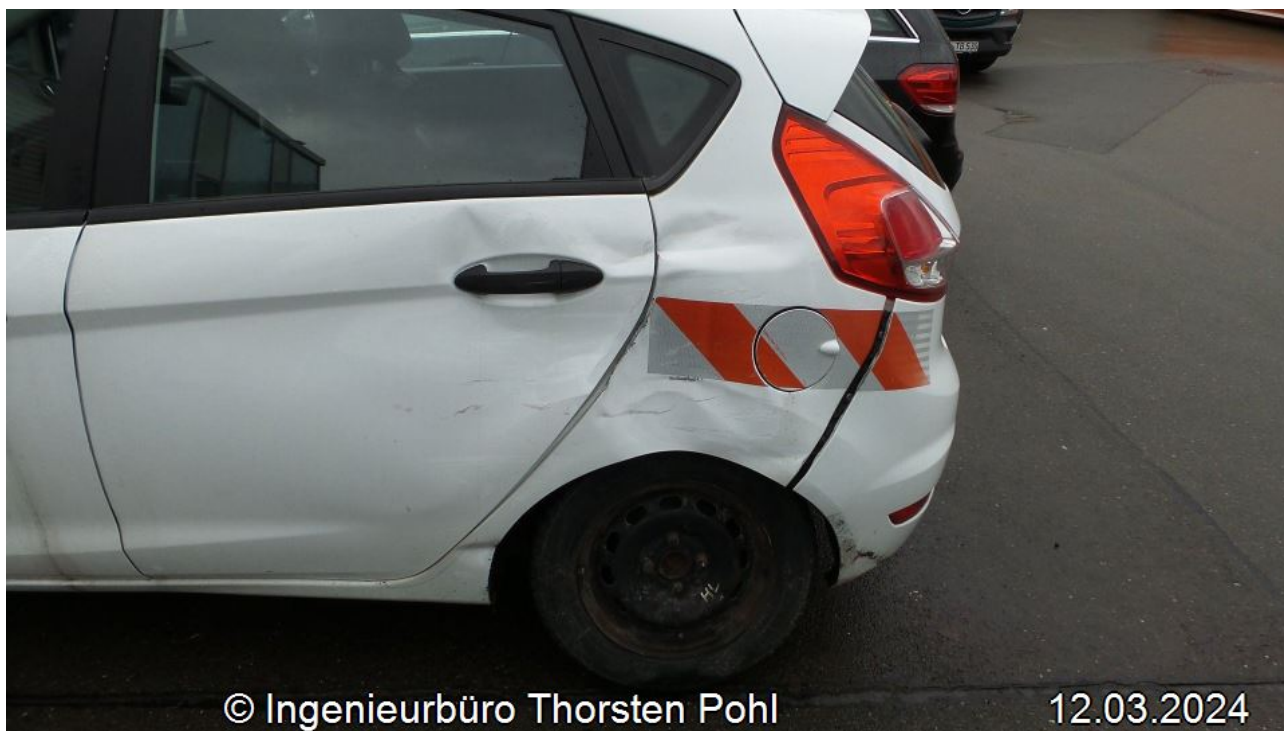
Foto 6: Beschädigung linke Fahrzeugseite
