Bewertungsgutachten

Kennzeichen **nicht vorhanden** **FIN** **SAJAA01E7YFL54460**

Fahrzeugart	Personenkraftwagen
Hersteller	JAGUAR (GB)
Typ / Verkaufsbezeichnung	CCX / S-TYPE Executive
Aufbauart	Limousine
HSN / TSN	2051 / 357
Fahrzeug-Ident.-Nr.	SAJAA01E7YFL54460
Türen	4
Sitzplätze	5
Farbe	Blau
Polster / Farbe	Leder / Beige
Energiequelle / Kraftstoff	Benzin
Motorart / Zylinderanzahl	V-Motor / 6
Leistung / Hubraum	175 kW / 2967 cm ³
Schadstoffklasse	SCHADSTOFFARM D3
Getriebe / Gänge	Automatik / 5
Felgen	Leichtmetall
Km-Stand abgelesen	193.560

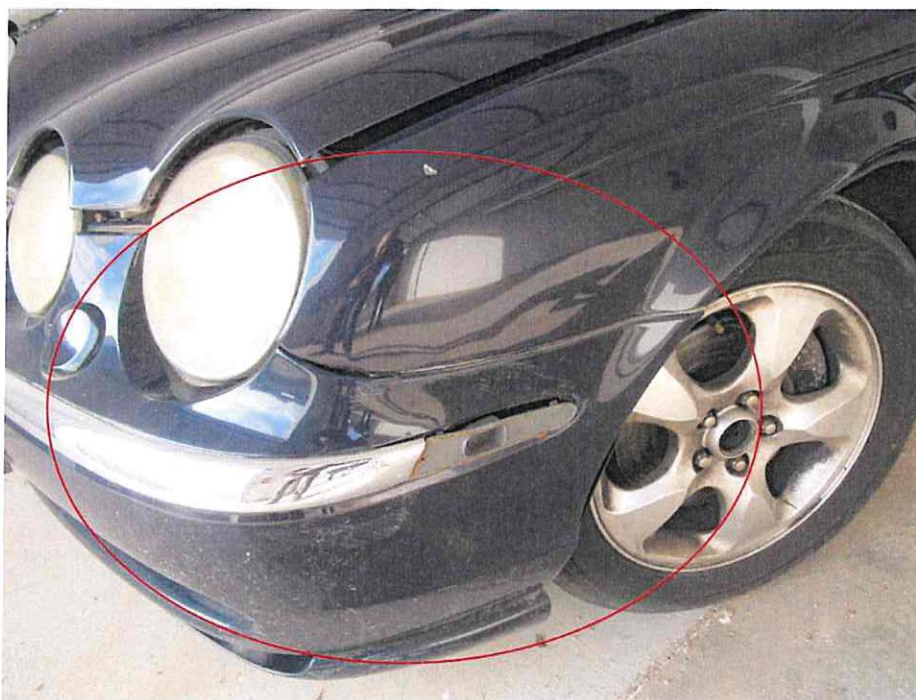
Bild 5 : Anfahrtschaden vorn links (Kotflügel/Stoßfänger deformiert)

Motor startet nicht, prüfen und Befund festlegen, Schadenerweiterung möglich; Innenraum verschmutzt, reinigen; Fahrzeugaußenbereich verschmutzt, prüfen und Befund festlegen, Schadenerweiterung möglich; Scheinwerfer ausgebleicht, erneuern (Bild 9); Anfahrtschaden vorn links (Kotflügel/Stoßfänger deformiert), instandsetzen (Bild 5); Seitenwand links Lackablösung, lackieren mit Lackaufbau (Bild 6); Brems Scheiben hinten schlechtes Tragbild, erneuern (Bild 8); AU/HU fällig, erneuern.

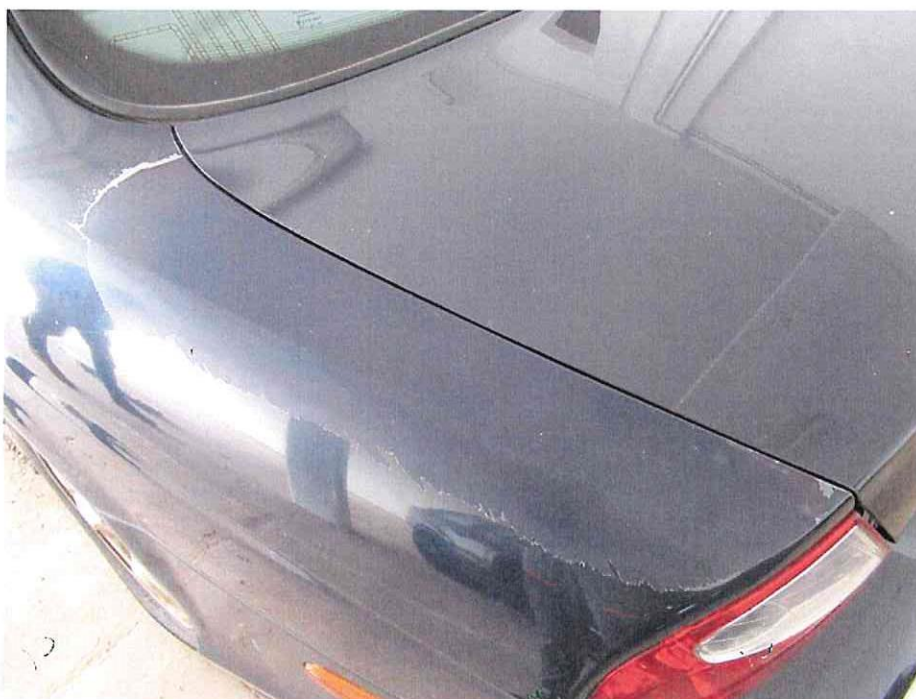
Bild 6 : Seitenwand links Lackablösung

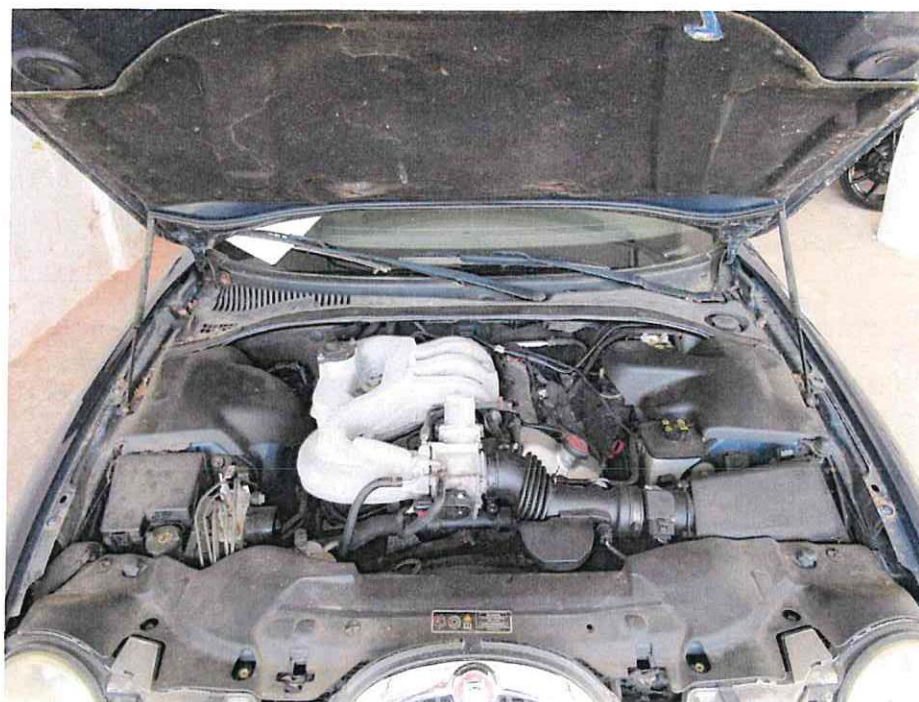
Das Fahrzeug startet nicht.

Bild 7 : Motor startet nicht!

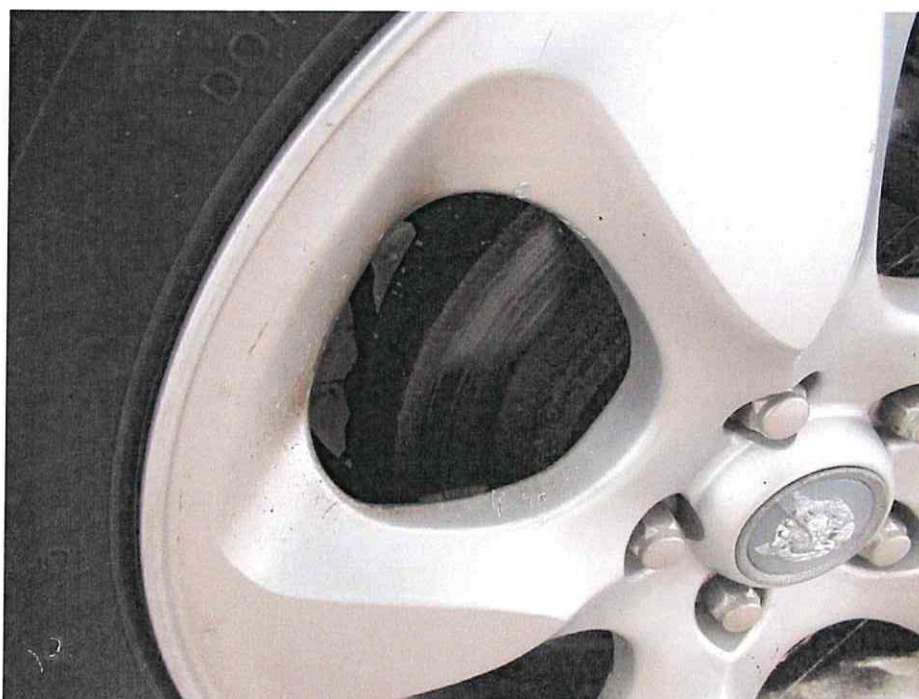
Bild 8 : Bremsscheiben hinten schlechtes Tragbild

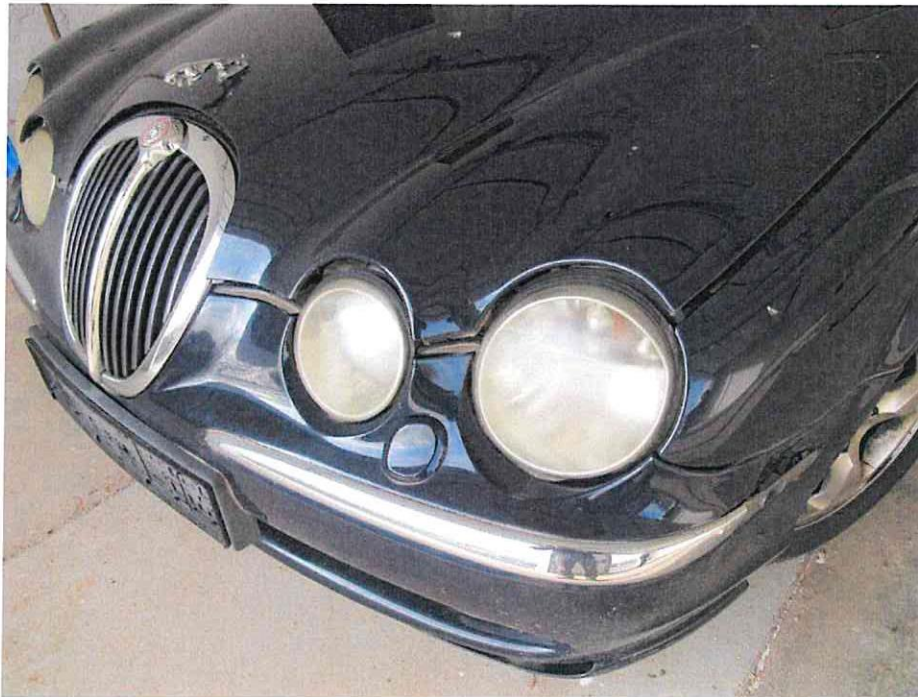
Bild 9 : Scheinwerfer ausgeblinden
