Auftrag

Entsprechend Ihres Auftrages vom 02.04.2024 wurde ein Bewertungsgutachten erstellt. Auftragsgemäß erfolgt die Bewertung zum Stichtag 02.04.2024.

Fahrzeugbeschreibung

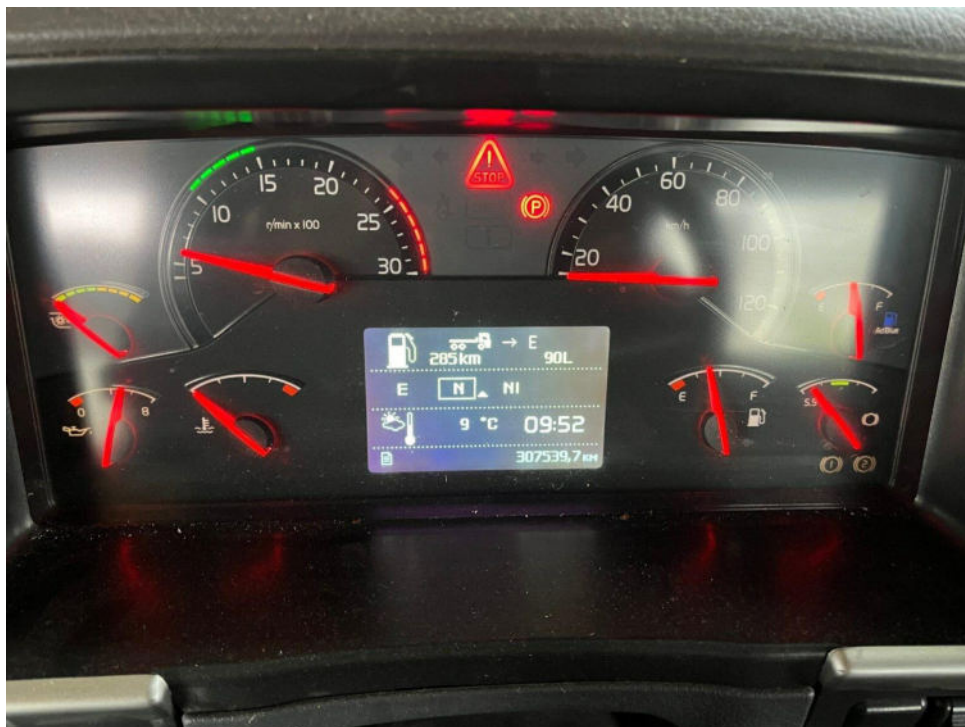
- Stoßfängerecke vorne links und Einstieg unten verschrammt (Bild 15, 16)
- Fahrtür und Beifahrtür verschrammt (Bild 19)
- Stoßfängerecke vorne rechts verschrammt und gebrochen (Bild 12, 13)
- Stoßfänger vorne rechts Lackablösung (Bild 14)
- Korrosion am Aufbau
- Beifahrtür verformt und verschrammt (Bild 17)
- Radzierblende rechts verschrammt
- Stoßfänger vorne links gebrochen (Bild 18)
- Innenraum verunreinigt
- Ölverlust am Motor (Bild 20)
- Kraftstoffverlust am Filter (Bild 21)
- Seitenanfahrschutz rechts und links verschrammt
- Fehlermeldung Leistungsreduzierung
- HU fällig

Bild 11 : Fehlermeldung Kombiinstrument

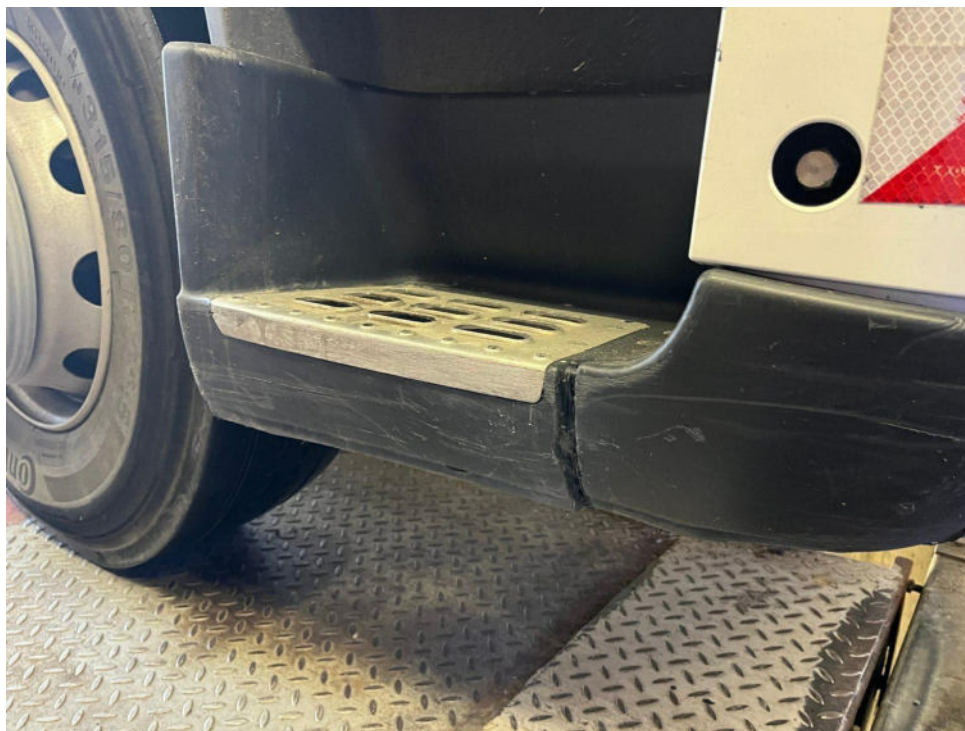
Bild 12 : Stoßfängerecke vorne rechts verschrammt und gebrochen

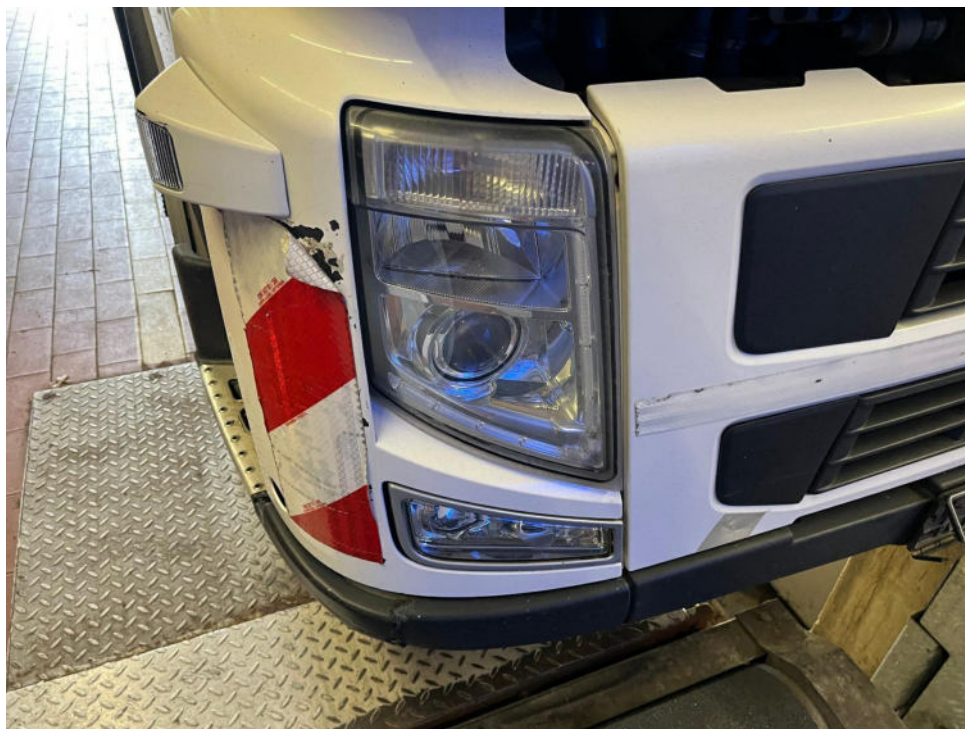
Bild 13 : Stoßfängerecke vorne rechts verschrammt und gebrochen

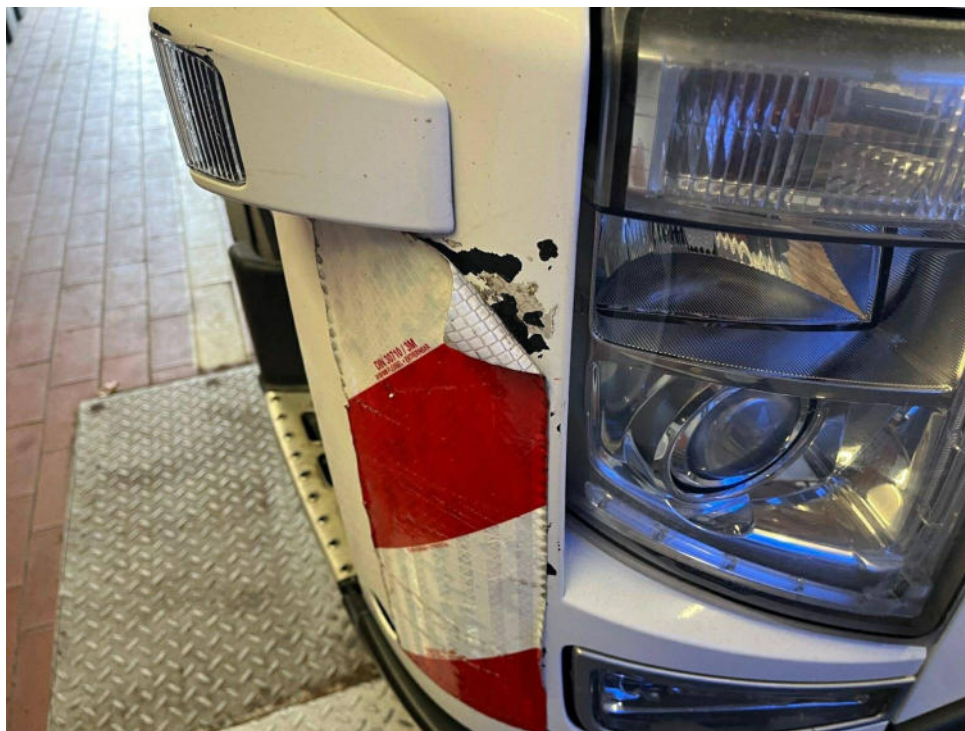
Bild 14 : Stoßfänger vorne rechts Lackablösung

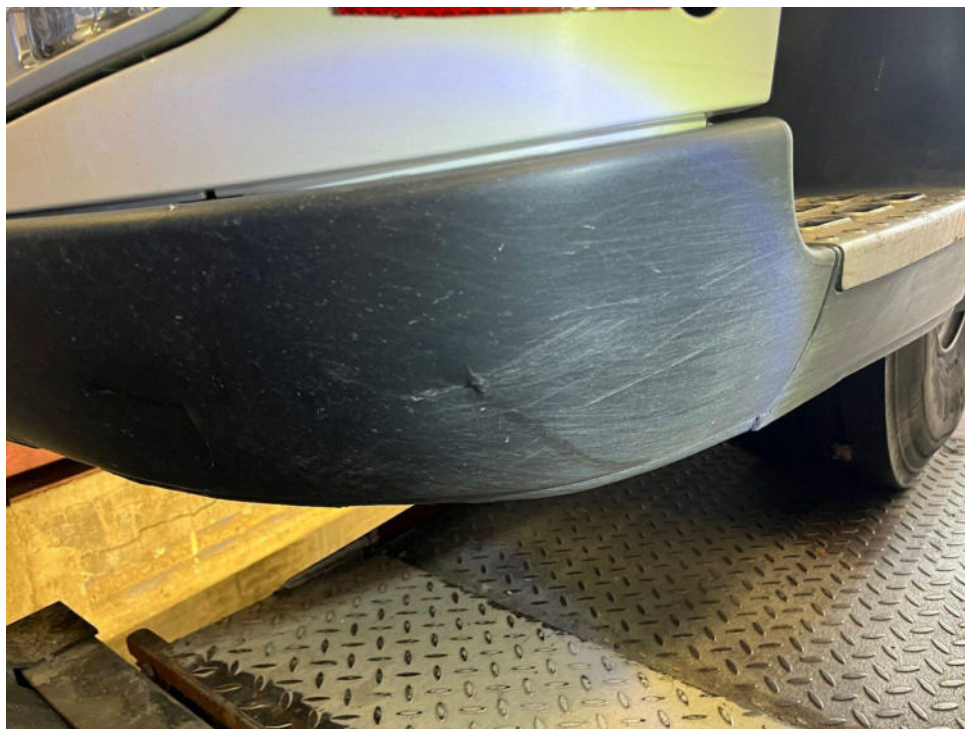
Bild 15 : Stoßfängerecke vorne links und Einstieg unten verschrammt

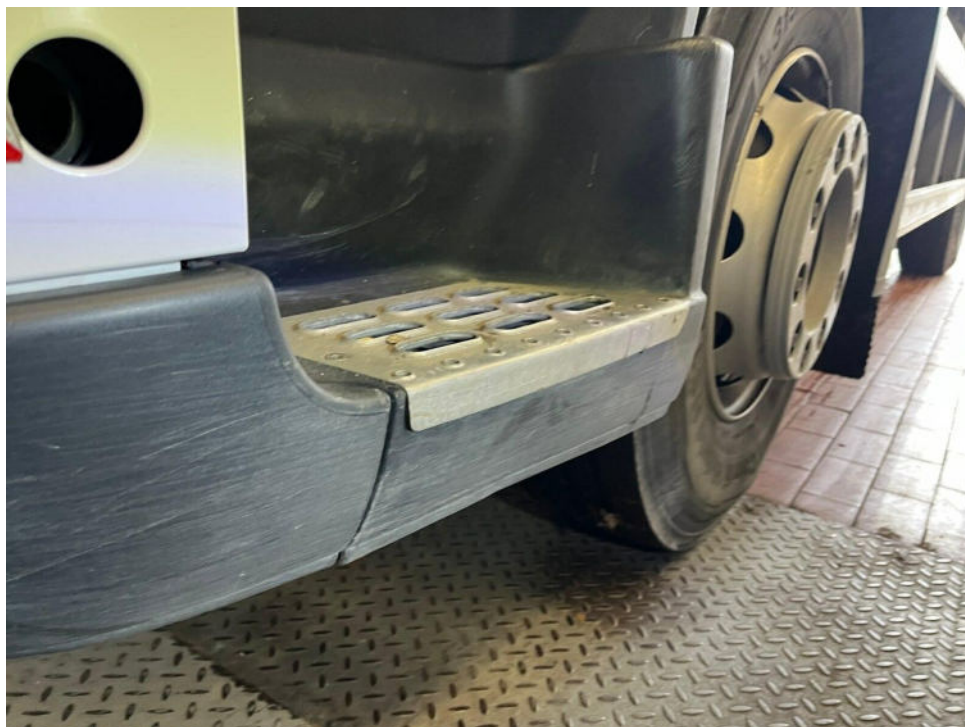
Bild 16 : Stoßfängerecke vorne links und Einstieg unten verschrammt

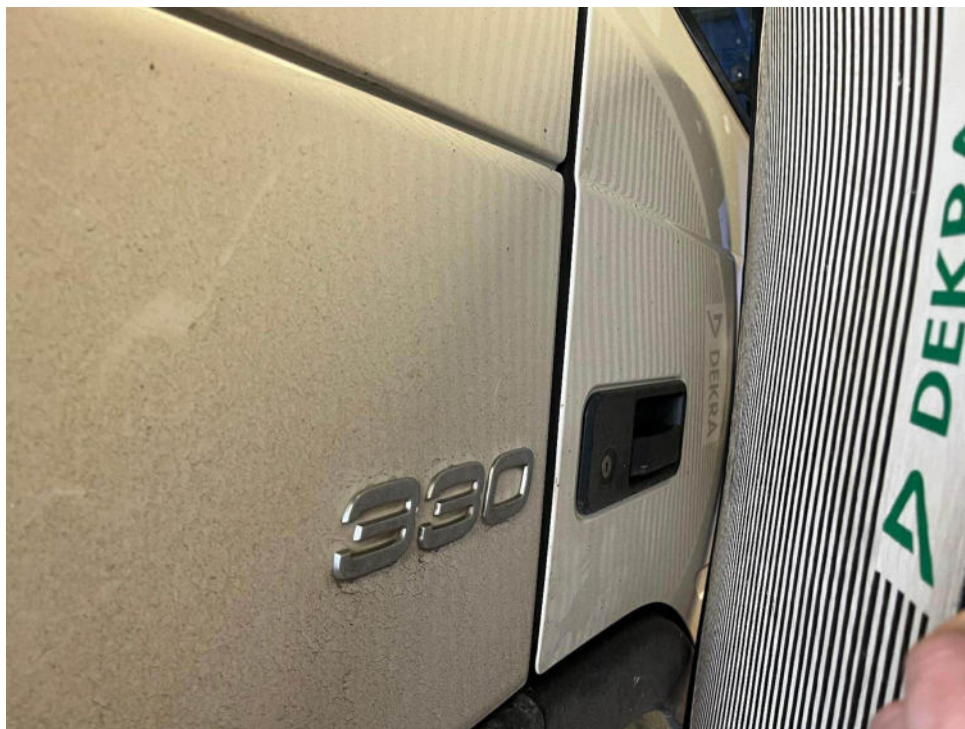
Bild 17 : Beifahrertür verformt und verschrammt

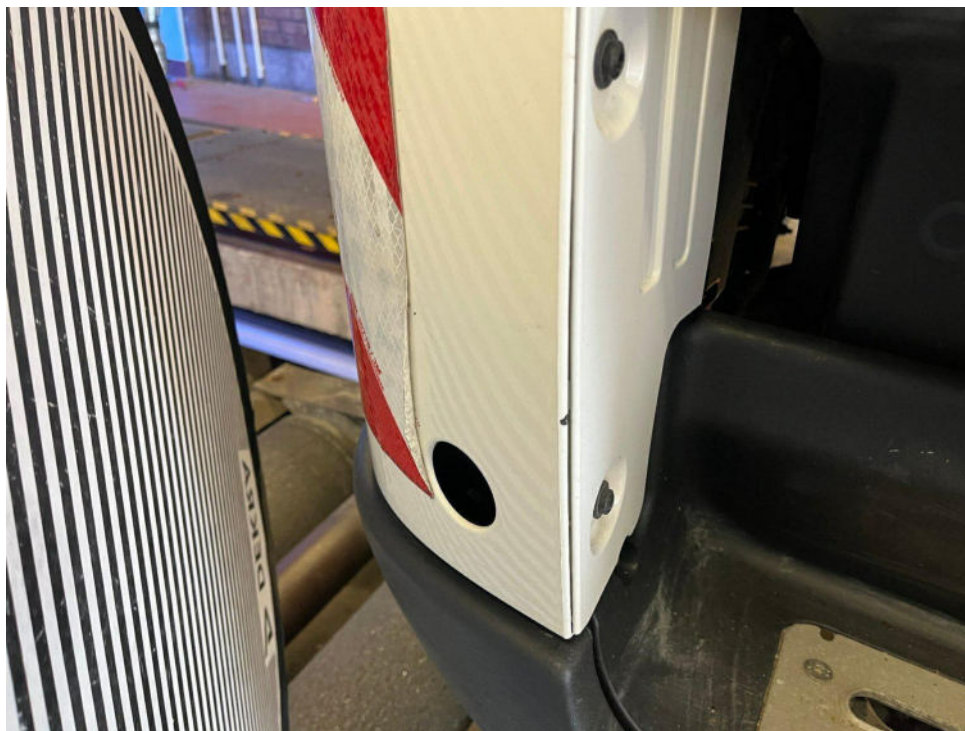
Bild 18 : Stoßfänger vorne links gebrochen

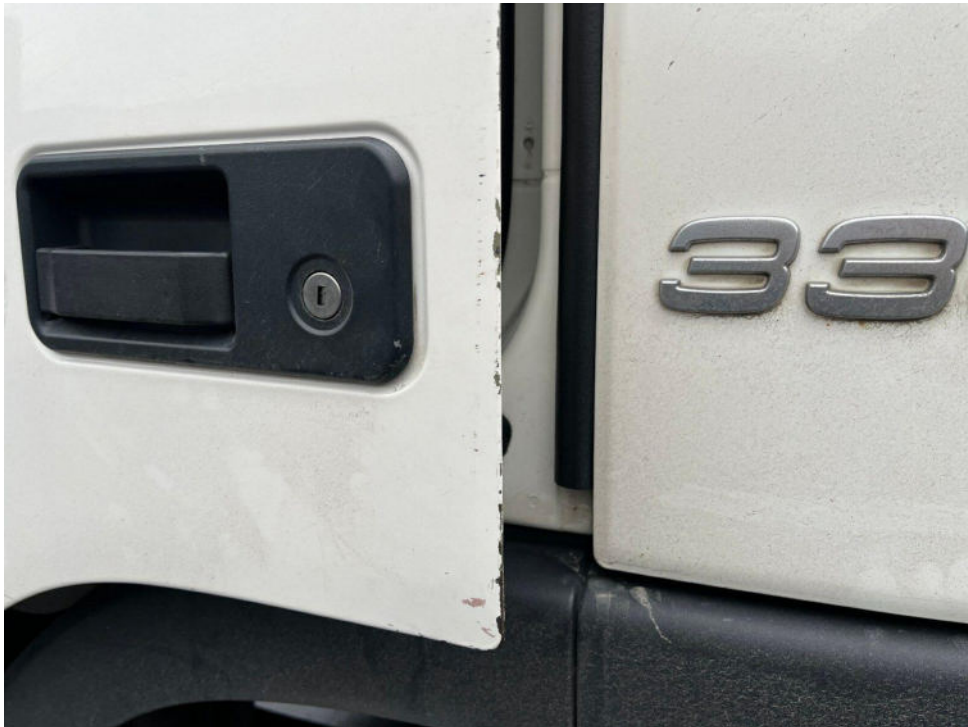
Bild 19 : Fahrertür und Beifahrertür verschrammt

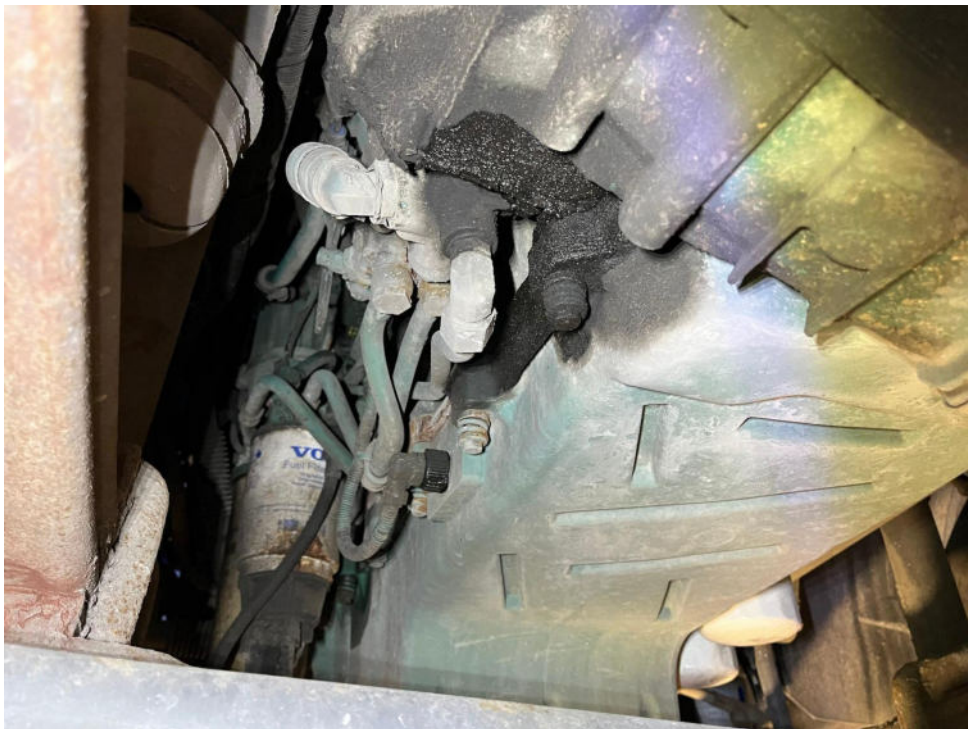
Bild 20 : Ölverlust am Motor

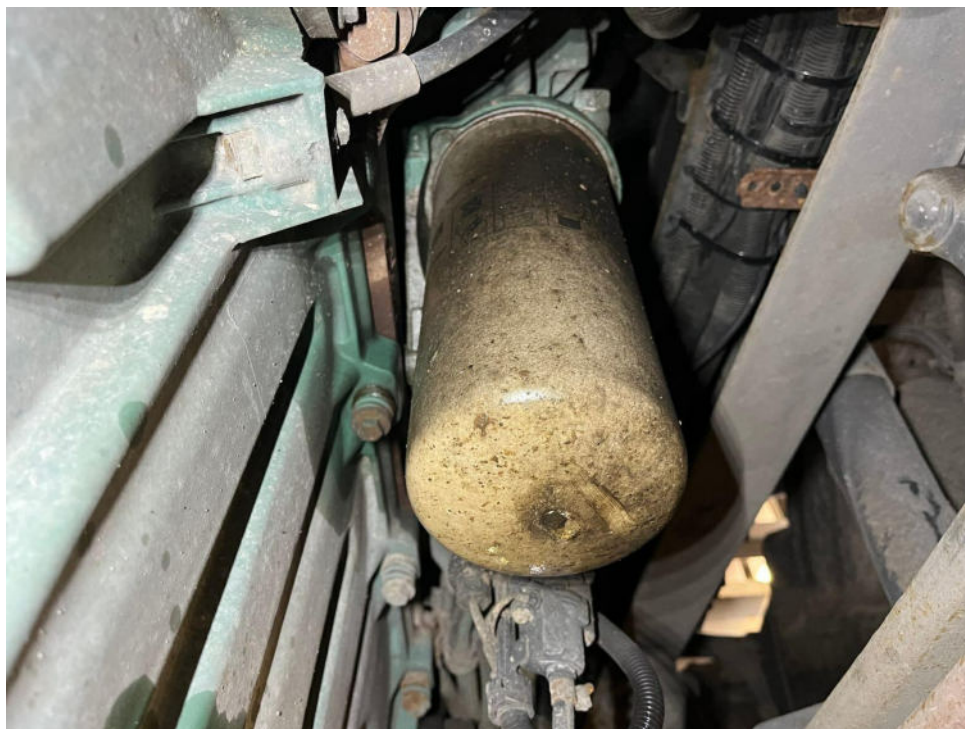
Bild 21 : Kraftstoffverlust am Filter
