Auftrag

Entsprechend Ihres Auftrages vom 19.03.2024 wurde ein Bewertungsgutachten erstellt.

Objektart	Flurförderzeug
Einsatzart	kraftbetrieben
Maschinenart	Frontgabelstapler
Hersteller / Fabrikat	Jungheinrich
Typ	DFG / DFG 45CK
Maschinennummer	100036013
Traglast	4500 kg
Farbe	Gelb
Lackierung	Uni
Polster / Farbe	Kunstleder / Schwarz
Getriebe	Stufenlos
Betriebsstunden abgelesen	2.905

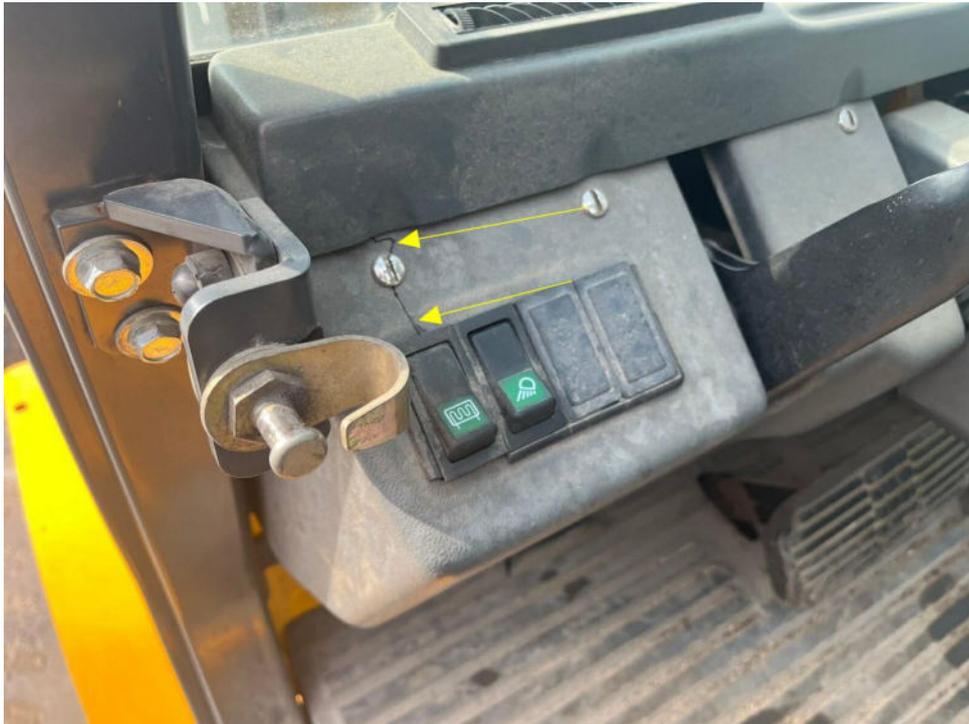
- Dichtung Tür links gerissen
- Motor Ventildeckeldichtung Ölfeucht
- Hydraulikleitungen unterhalb Motorabdeckung ölfeucht
- Schlüssel Zündschloss passt nicht zu dem Türschloss
- Schlüssel Türschloss fehlt
- Innenraumverkleidungen gerissen
- Verkleidung Armaturenbrett gerissen
- Gummiboden gerissen
- Türverkleidungen rechts und links gerissen
- Aufbau verschrammt und teilweise Korrosionsbildung
- Fahrersitz aufgerissen (Bild 12)
- Reifen der Vorderachse verschlissen, gerissen, porös
- Reifen der Hinterachse gerissen, porös
- Lautsprecher rechts ohne Funktion
- Wartungsnachweis liegt nicht vor

Bild 11 : Verkleidung Amaturen Brett gerissen

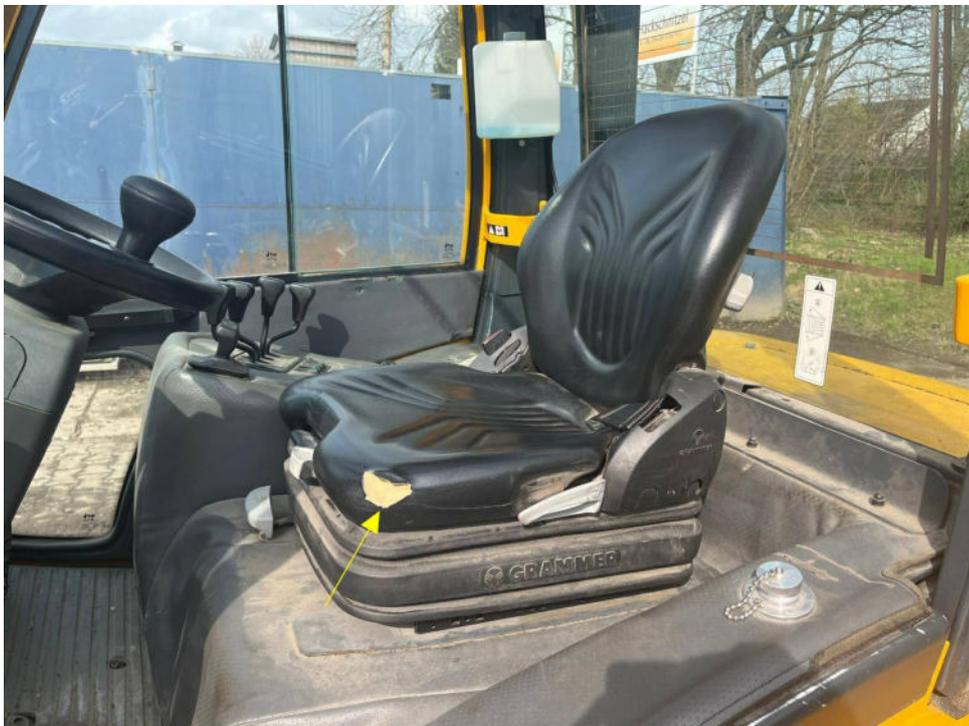
Bild 12 : Fahrersitz aufgerissen

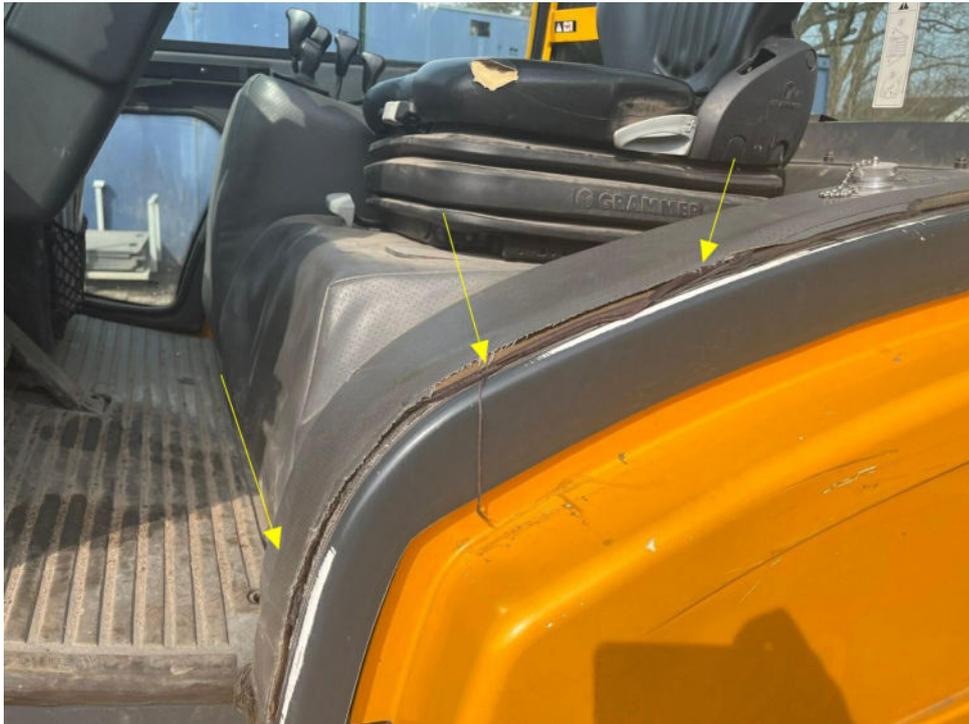
Bild 13 : Verkleidung Innenraum gerissen

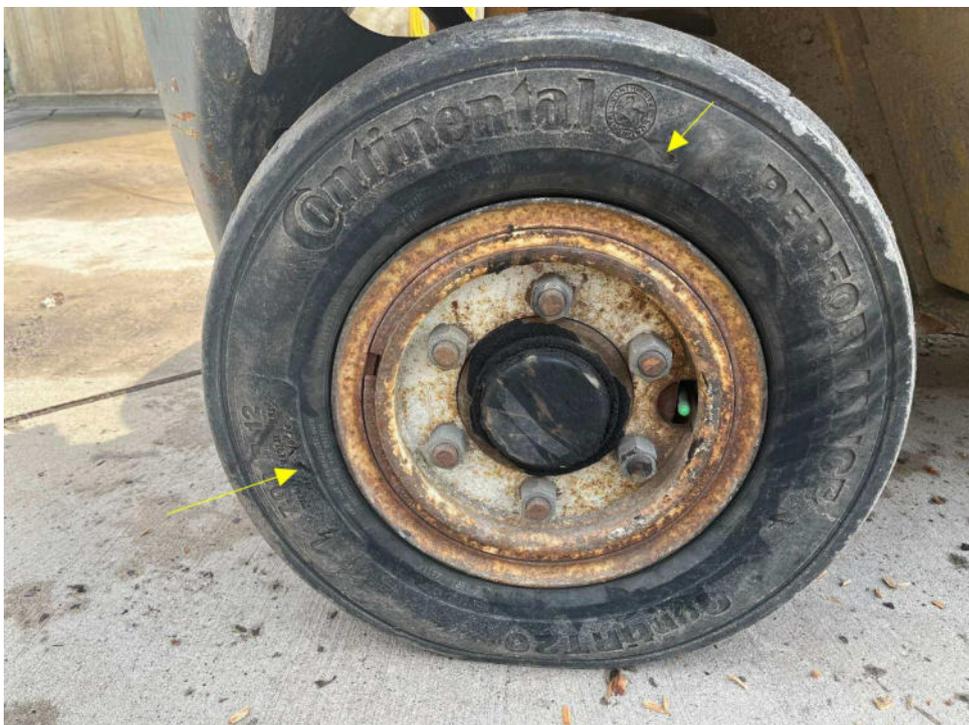
Achse	Größe/Bezeichnung	Fabrikat	Ausführung	Zustand	Feststellung
1 L:	8.25 - 15 149A5	KING TIRE		0%	
1 R:	8.25 - 15 149A5	KING TIRE		0%	
2 L:	7.00 - R12	Continental	Performance T20	30%	
1 R:	7.00 - R12	Continental	Performance T20	30%

Bild 14 : Reifen Hinterachse aufgerissen, porös

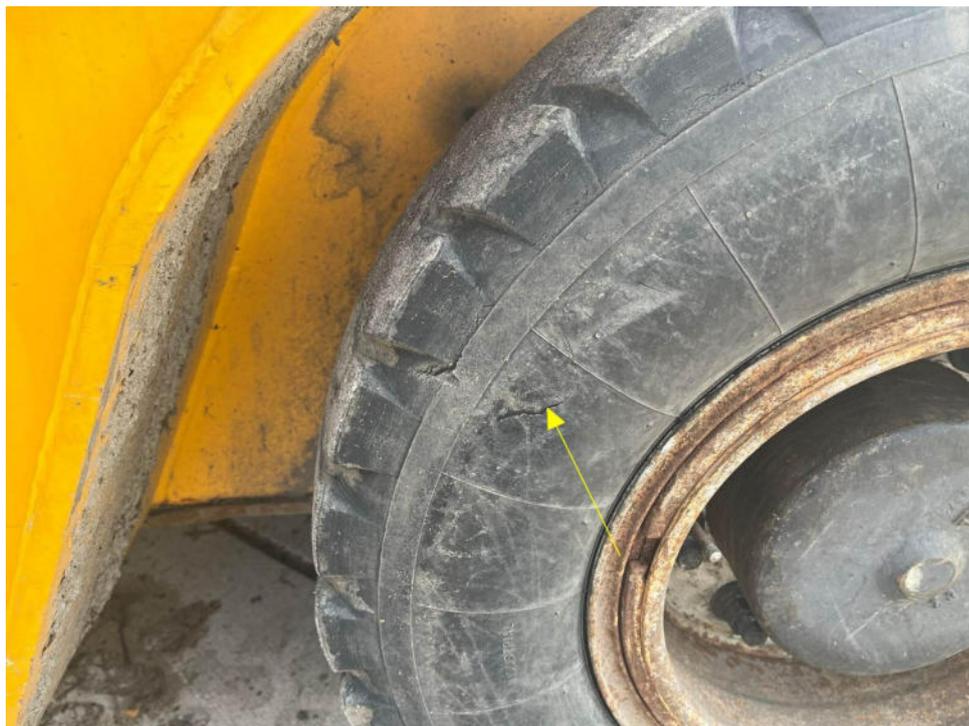
Bild 15 : Reifen der Vorderachse gerissen, porös

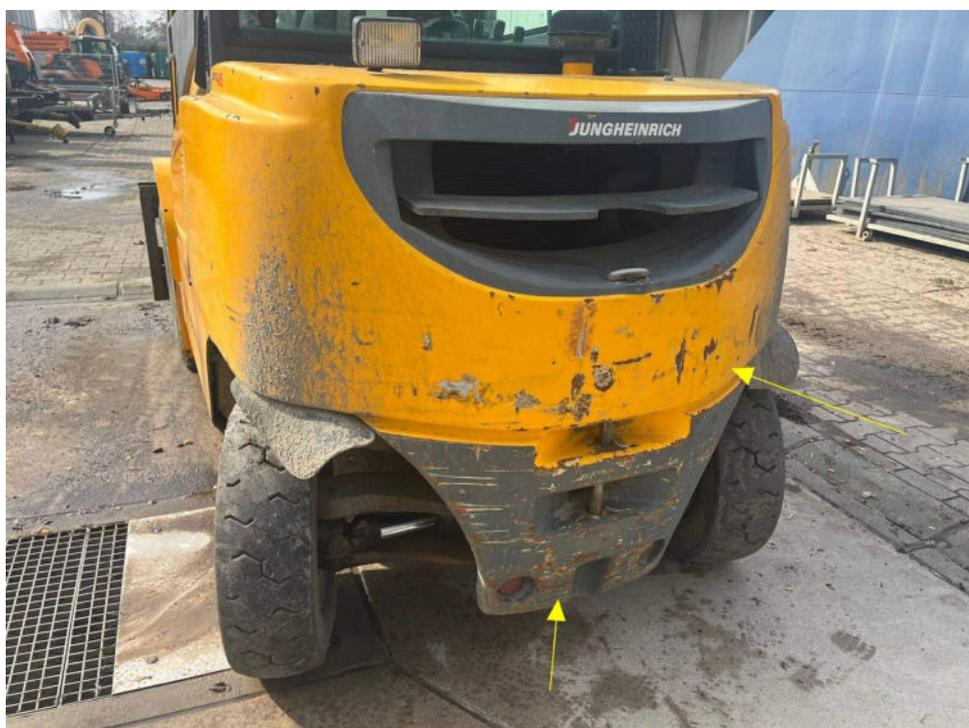
Stapler ringsum verschrammt, verkratzt.

Bild 16 : Aufbau verschrammt, teilweise Korrosionsbildung

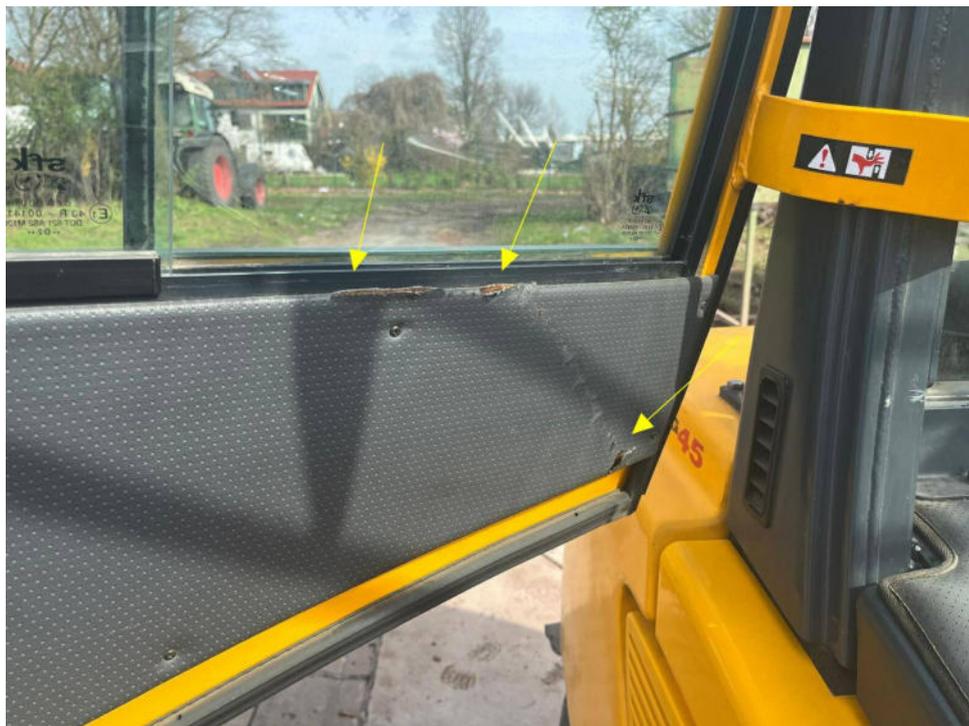
Bild 17 : Türverkleidung rechts gerissen

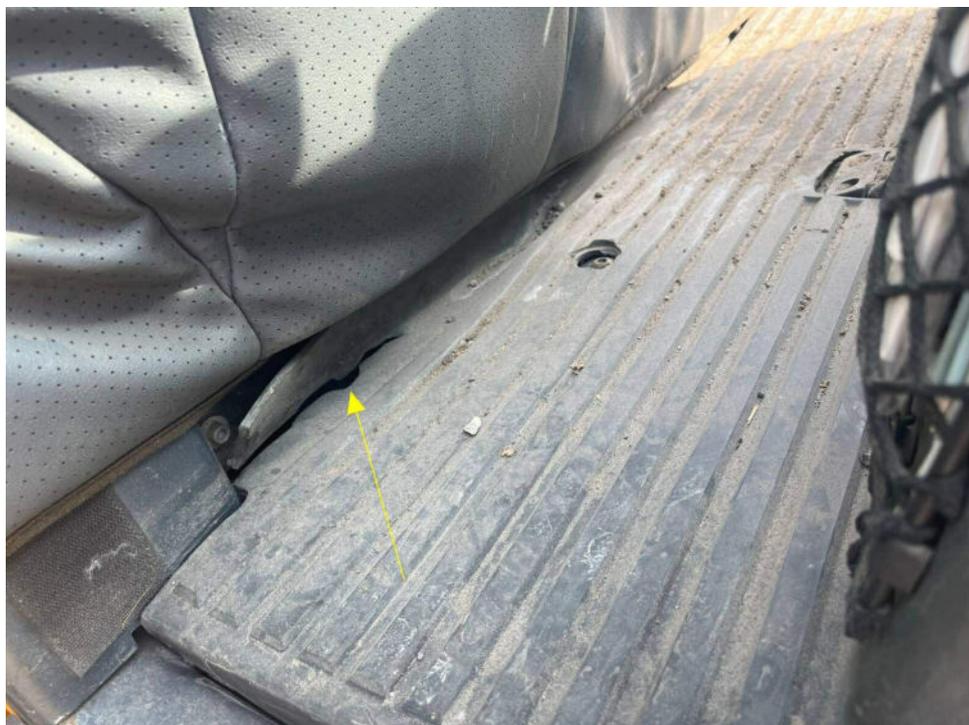
Bild 18 : Fussbodenmatte gerissen

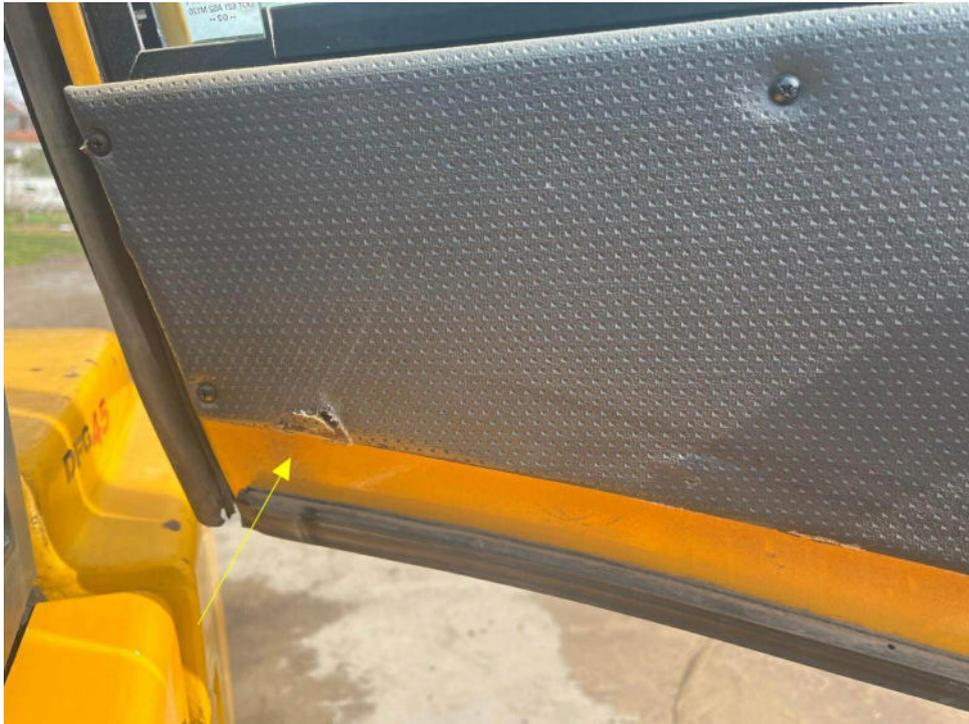
Bild 19 : Türverkleidung links gerissen

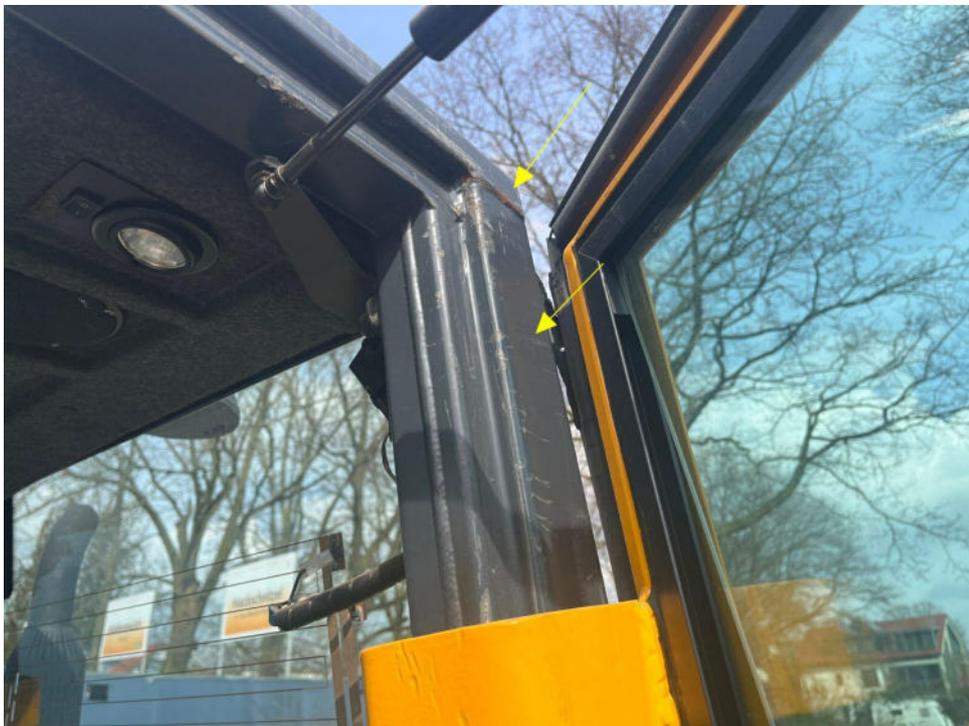
Bild 20 : Aufbau verschrammt, teilweise Korrosionsbildung

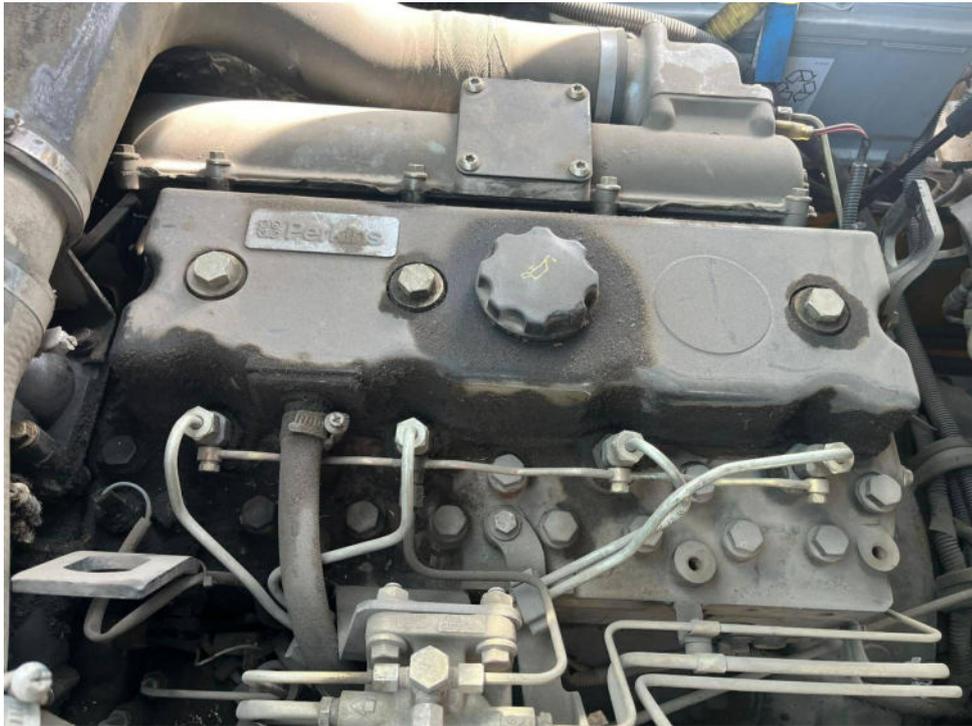
Bild 21 : Ventildeckel ölfeucht

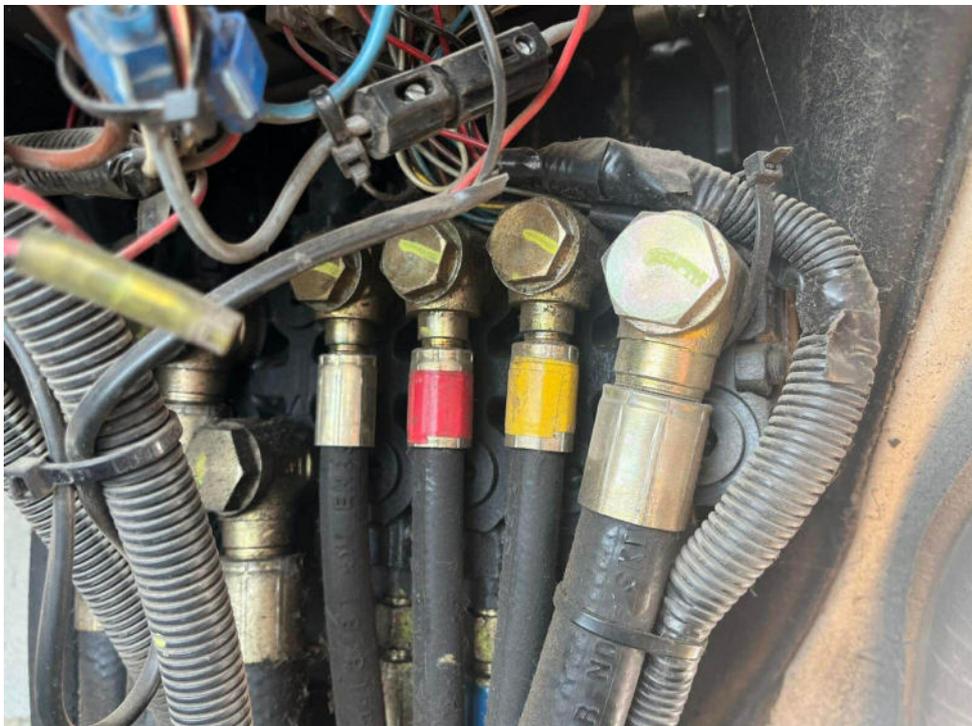
Bild 22 : Hydraulikölleitung Ölfeucht
