## Bewertungsgutachten

**Kennzeichen** [REDACTED]**FIN** [REDACTED]

Auftraggeber: Polizeipräsidium Dortmund ZA 15, Markgrafenstr. 102, 44139 Dortmund  
Ihr Auftrag vom: 05.02.2024, [REDACTED]  
Besichtigung: 13.02.2024 um 13:00  
[REDACTED]

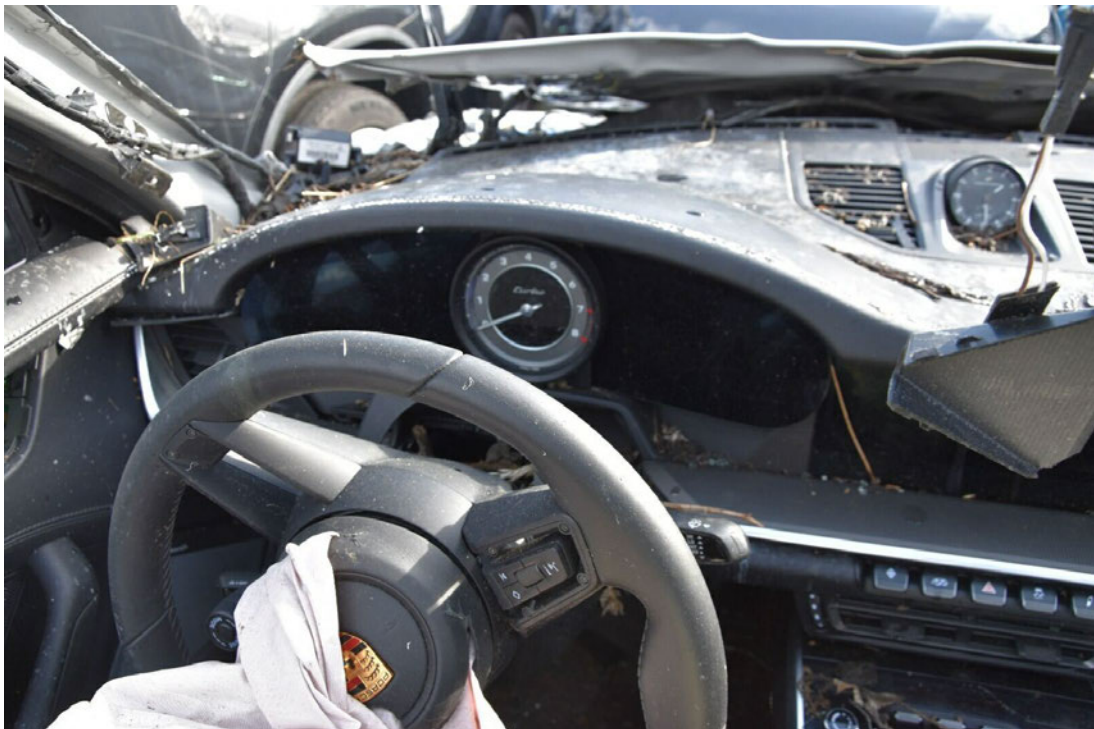
Bild 4 : Kombiinstrument

Zum Zeitpunkt der Besichtigung des Fahrzeugs lag kein Haupt- oder Nebenschlüssel vor, mit denen sich das Kombiinstrument aktivieren und der Stand des Wegstreckenzählers ablesen ließe. Des Weiteren war das Fahrzeug ohne Spannungsversorgung. In dem Werkstattinformationssystem des Herstellers hinterlegt sich letztmalig am 14.04.2023 ein km-Stand von 7.776 km. Das Fahrzeug verunfallte am 30.05.2023 und somit ca. 1,5 Monate später. Unter Berücksichtigung der rechnerisch durchschnittlichen Laufleistung, wurde die Laufleistung mit einem Schätzwert von ca. 8.500 km angegeben. Die Angabe erfolgt jedoch ohne Gewähr.

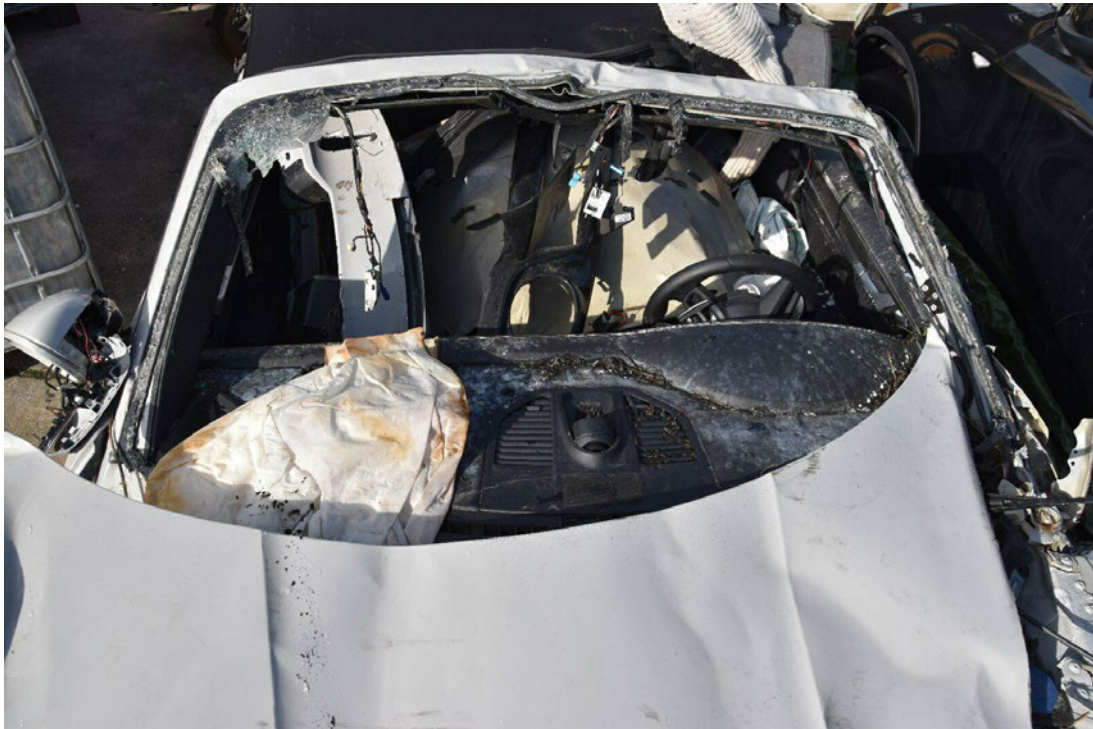
**Bezeichnung des Schadens / Rep.-Weg**  
erheblicher Unfallschaden, erneuern.

Bild 7 : Schäden Frontbereich

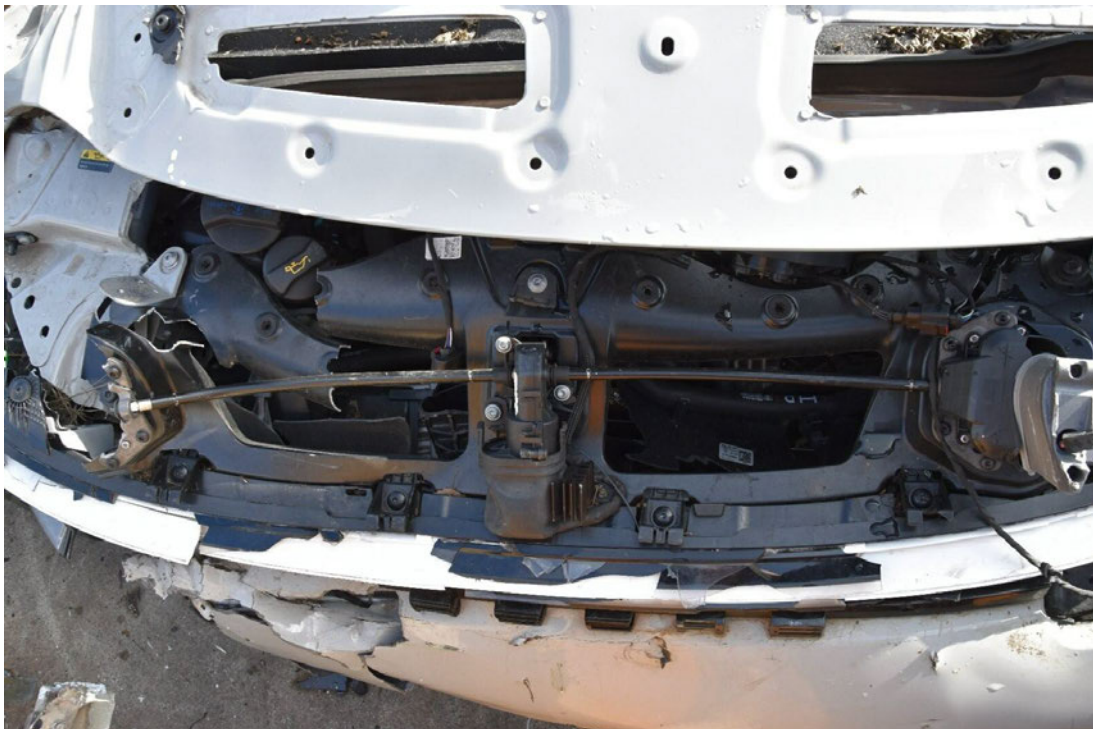
Bild 8 : Schäden Heckbereich; Zustand Motor

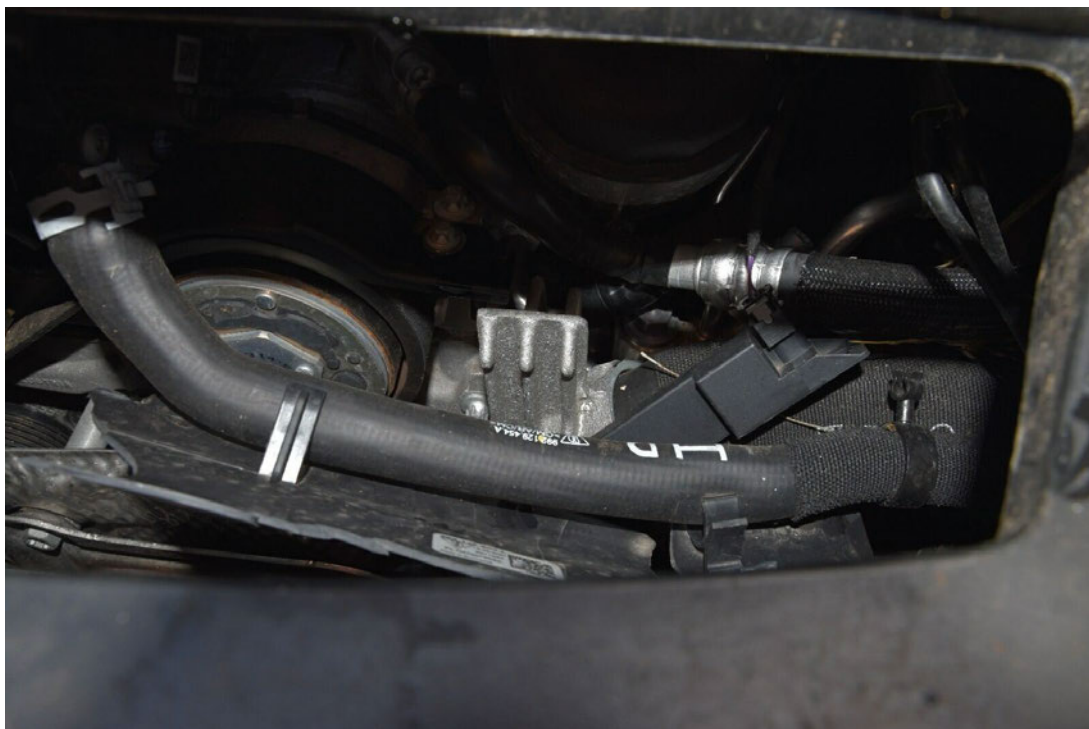
Bild 9 : Schäden Heckbereich; Zustand Motor

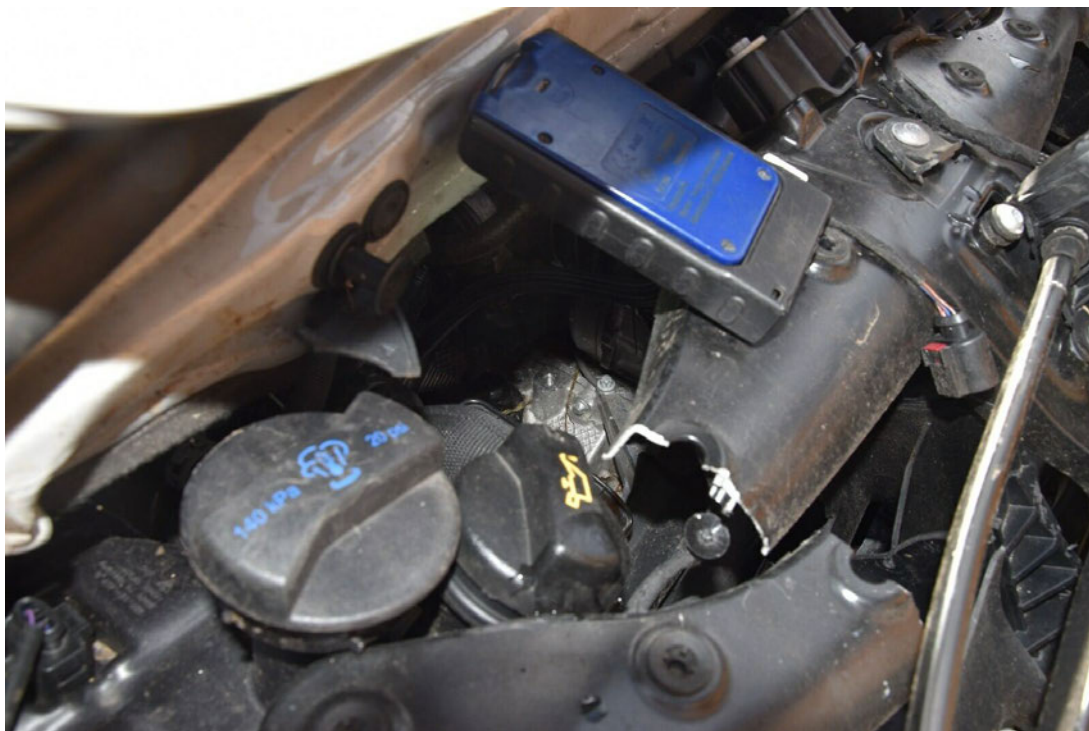
Bild 10 : Schäden Heckbereich; Zustand Motor

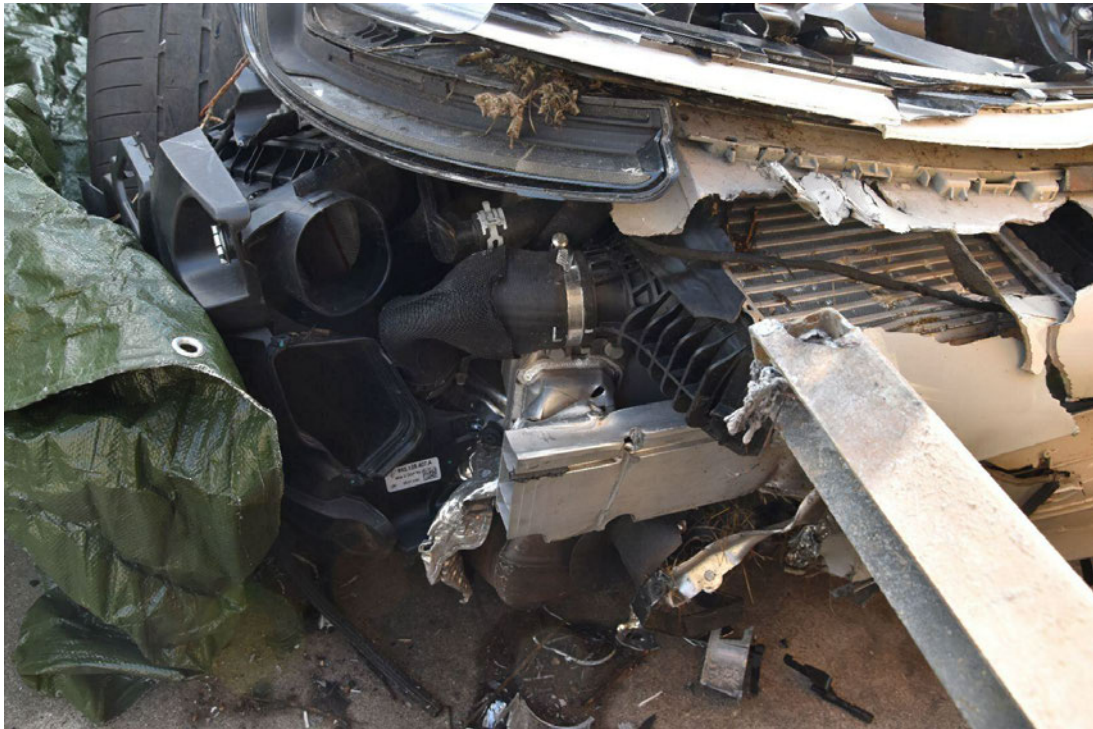
Bild 11 : Schäden Heckbereich; Zustand Motor

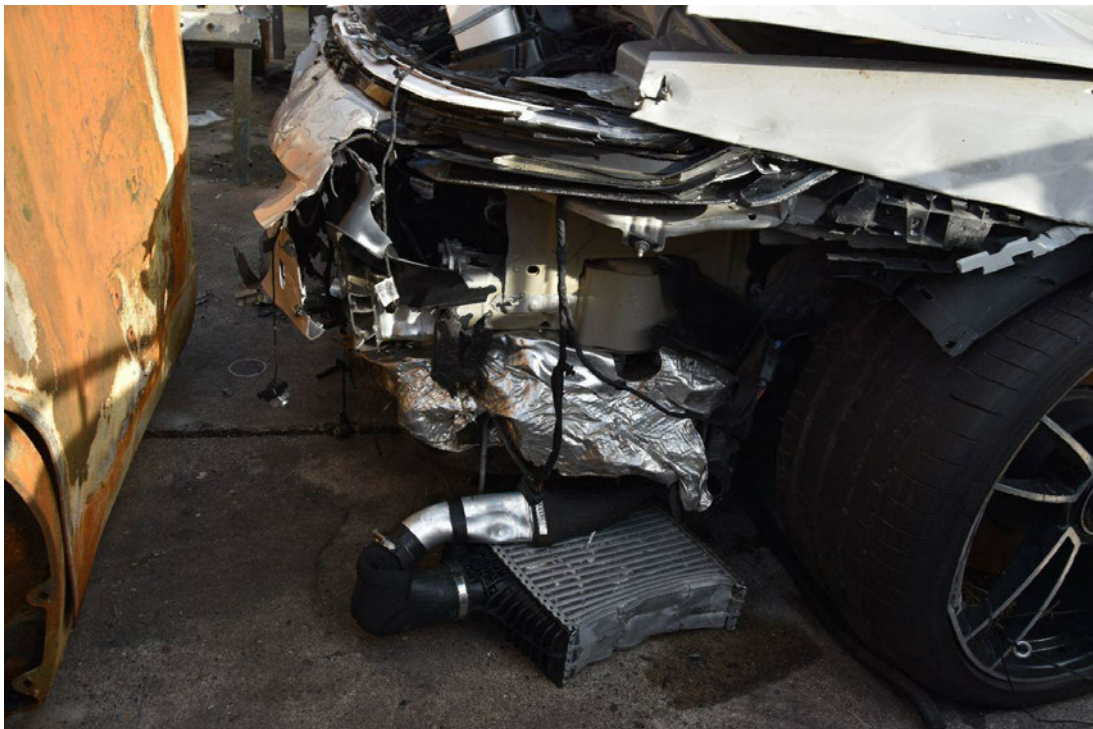
Bild 12 : Schäden Heckbereich; Zustand Motor

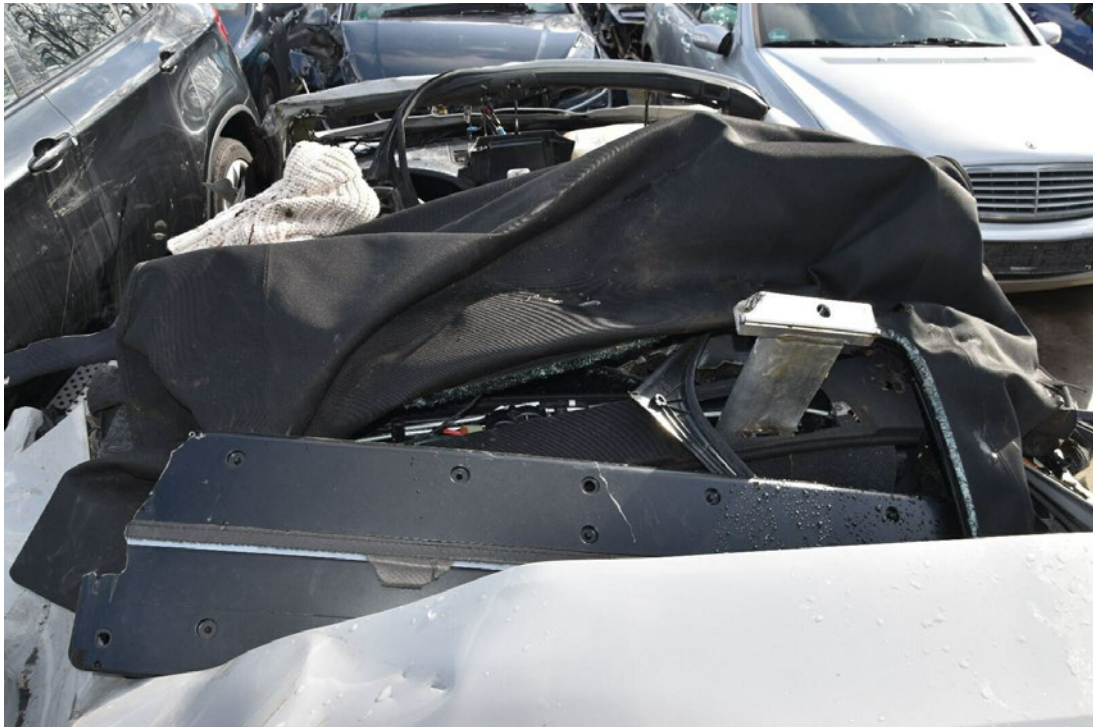
Bild 13 : Schäden Heckbereich

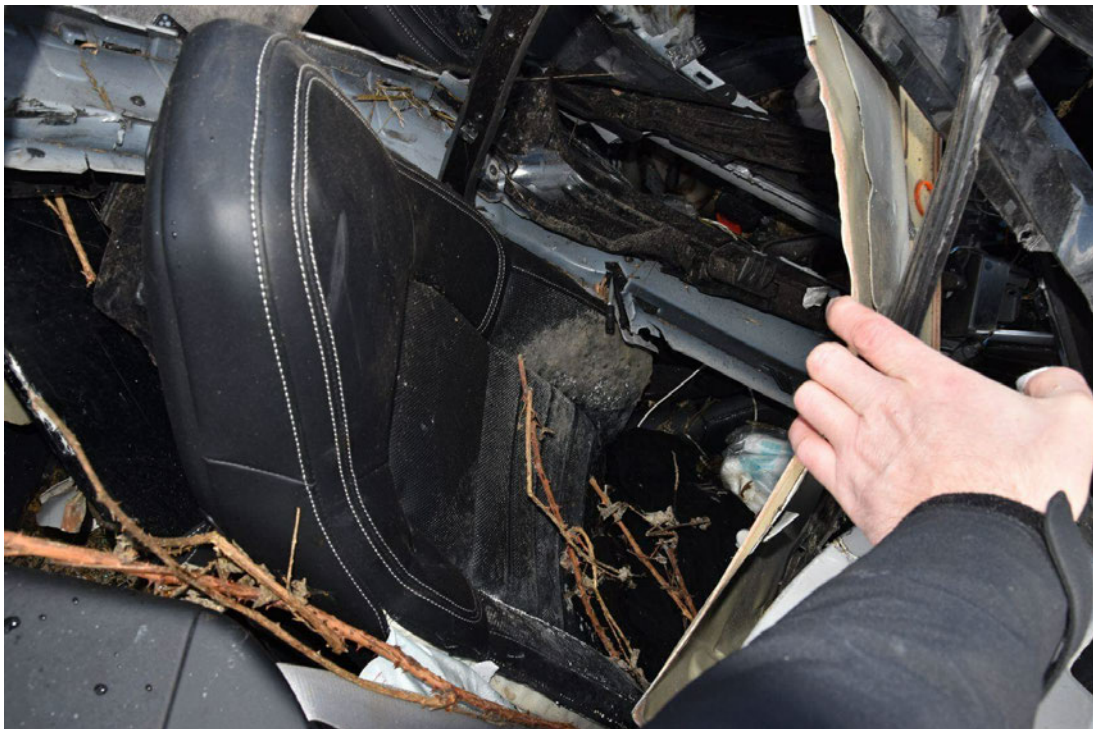
Bild 14 : Zustand Innenraum (Sitze verschimmelt)
