PROTOKOLLNUMMER: 32703383

Gutachten

Betreff	Zustandsbericht
Auftrag durch	Hauptzollamt Bielefeld Am Hoppenhof 30 33104 Paderborn
Besichtigungsdatum / Ort	23.02.2024 / - 32457 Porta Westfalica
Auftrags-Nummer / Referenz	MW1795716
Amtliches Kennzeichen	---
Fahrzeug-Identnummer	XXX30905011255869

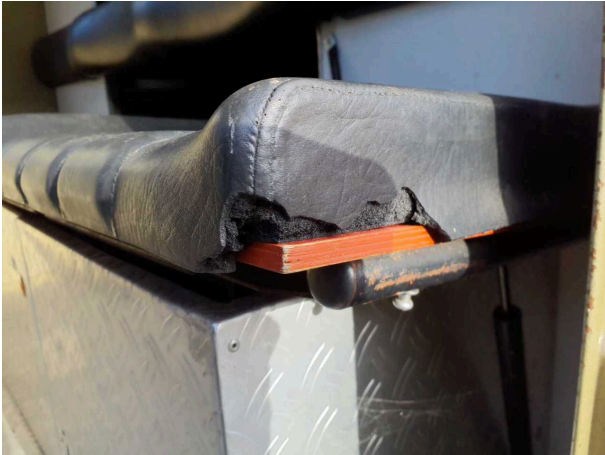
Nr.	Bauteilgruppe	Beschreibung	Rep.Kosten
1	Sonstiges	Hauptuntersuchung - kein Nachweis - durchführen	150,00 €
2	Interieur	Innenraum - verkratzt / verschürft - Wertminderung	400,00 €
3	Sonstiges	Inspektion/Wartung - kein Nachweis - durchführen	650,00 €
4	Karosserie	Karosserie (und Korrosion. Fahrzeug muss restauriert werden!) - verkratzt / verschürft - instandsetzen/lackieren (S2)	2.500,00 €
Summe (netto):			3.700,00 €

Beschadigung 2: Interieur: Innenraum - verkratzt / verschurft - Wertminderung

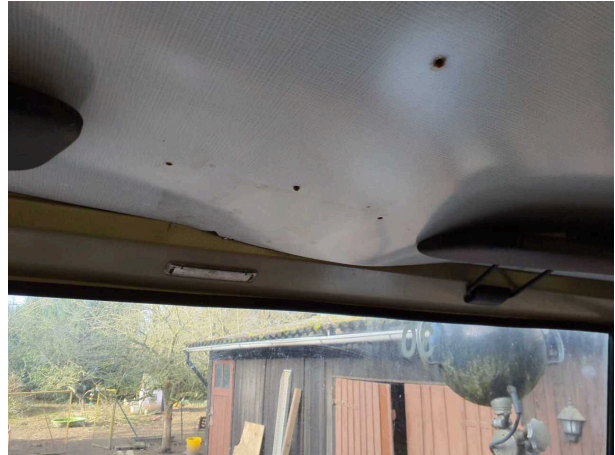
Beschadigung 2: Interieur: Innenraum - verkratzt / verschurft - Wertminderung

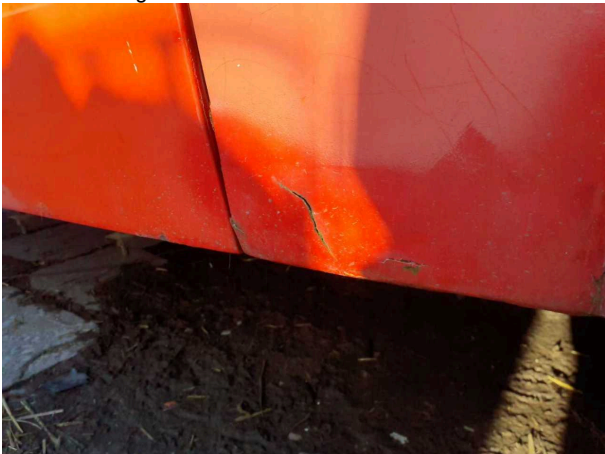
Korrosion/ Druchrostung möglich. Weitere Beschädigungen können nicht ausgeschlossen werden.

Beschadigung 4: Karosserie: Karosserie (und Korrosion. Fahrzeug muss restauriert werden!) - verkratzt / verschurft -

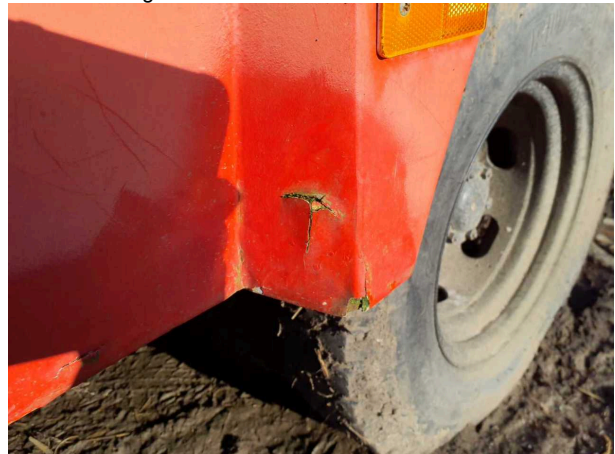
Beschadigung 4: Karosserie: Karosserie (und Korrosion. Fahrzeug muss restauriert werden!) - verkratzt / verschurft -

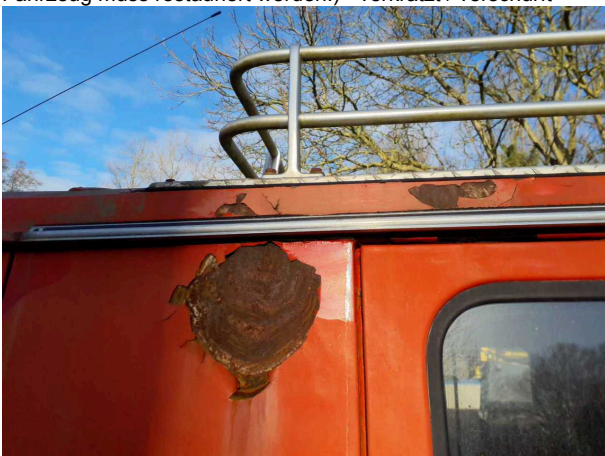
Beschadigung 4: Karosserie: Karosserie (und Korrosion. Fahrzeug muss restauriert werden!) - verkratzt / verschurft -

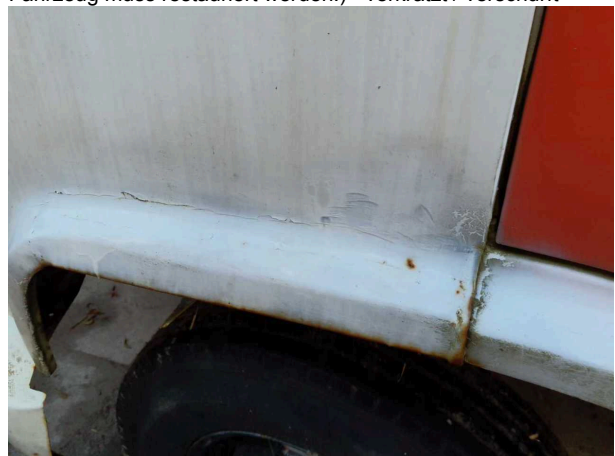
Beschadigung 4: Karosserie: Karosserie (und Korrosion. Fahrzeug muss restauriert werden!) - verkratzt / verschurft -

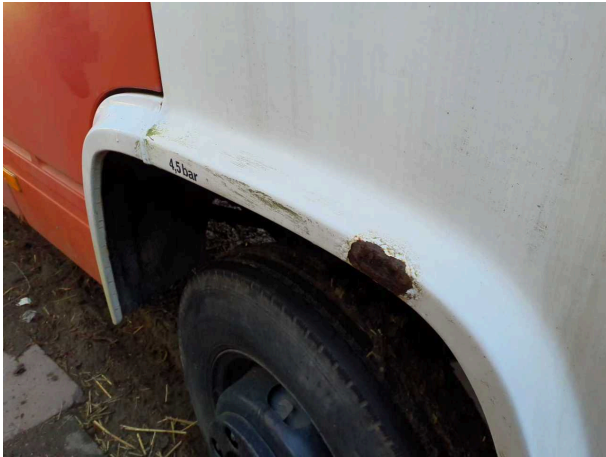
Beschädigung 4: Karosserie: Karosserie (und Korrosion. Fahrzeug muss restauriert werden!) - verkratzt / verschürft -

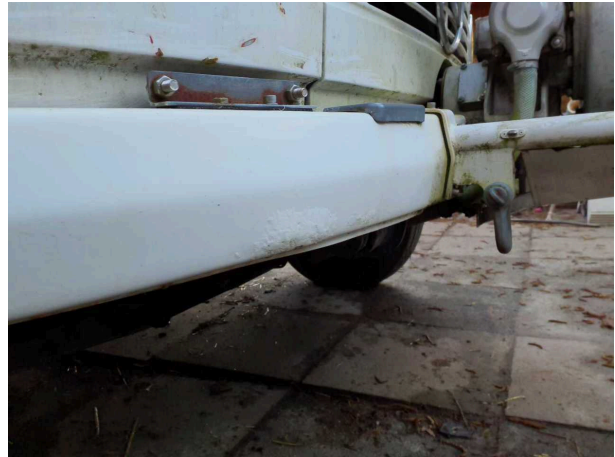
Beschädigung 4: Karosserie: Karosserie (und Korrosion. Fahrzeug muss restauriert werden!) - verkratzt / verschürft -

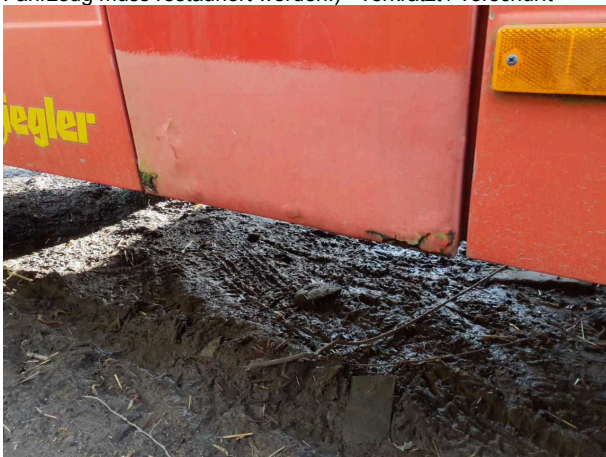
Beschädigung 4: Karosserie: Karosserie (und Korrosion. Fahrzeug muss restauriert werden!) - verkratzt / verschürft -
