Bewertungsgutachten

MA TX152

WVGZZZ1TZEW051138

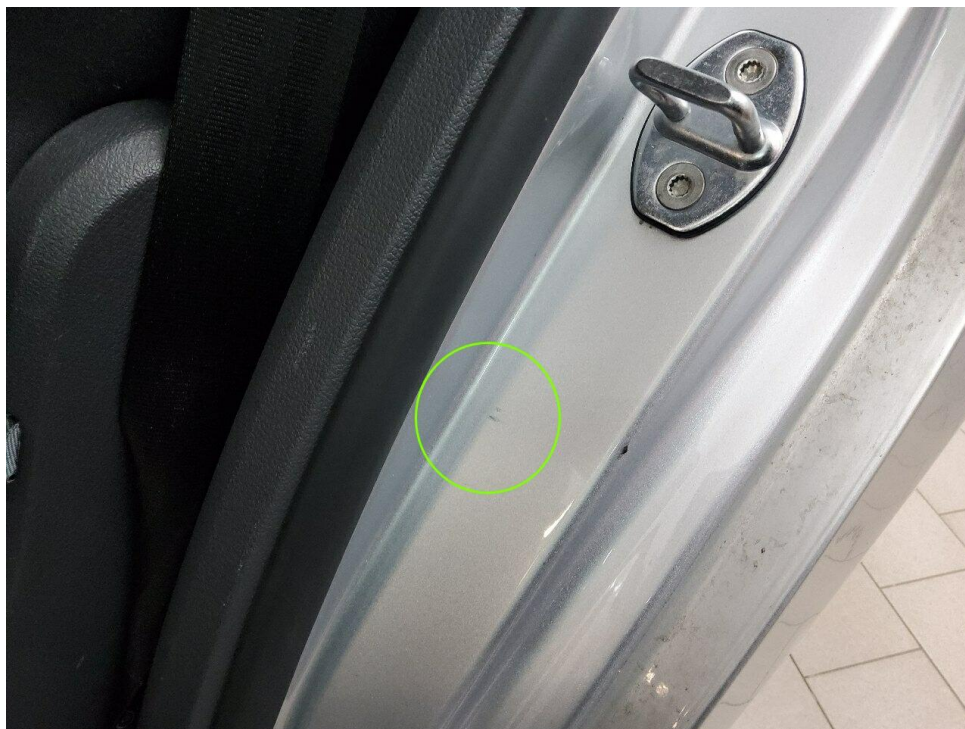
Bild 7 : Einstieg hinten links Kratzer

Einstieg hinten links Kratzer, smart repair (Bild 7); Kotflügel vorne links Lackabplatzungen, lackieren mit Lackaufbau (Bild 8); Stoßfänger vorne deformiert und verschrammt, erneuern (Bild 10, 11);

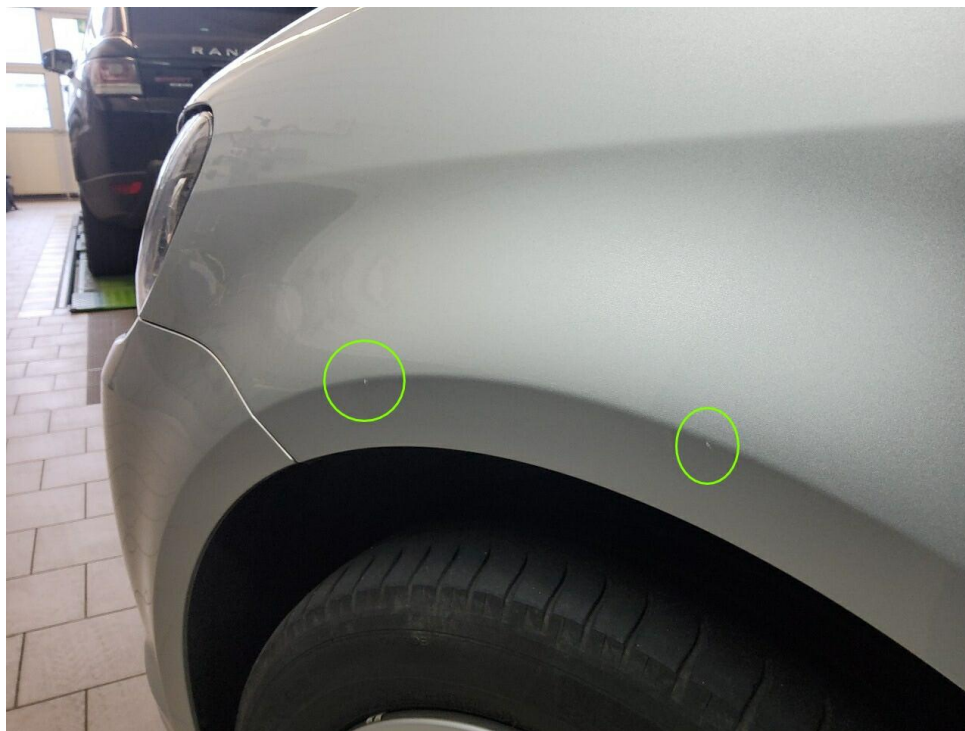
Bild 8 : Kotflügel vorne links Lackabplatzungen

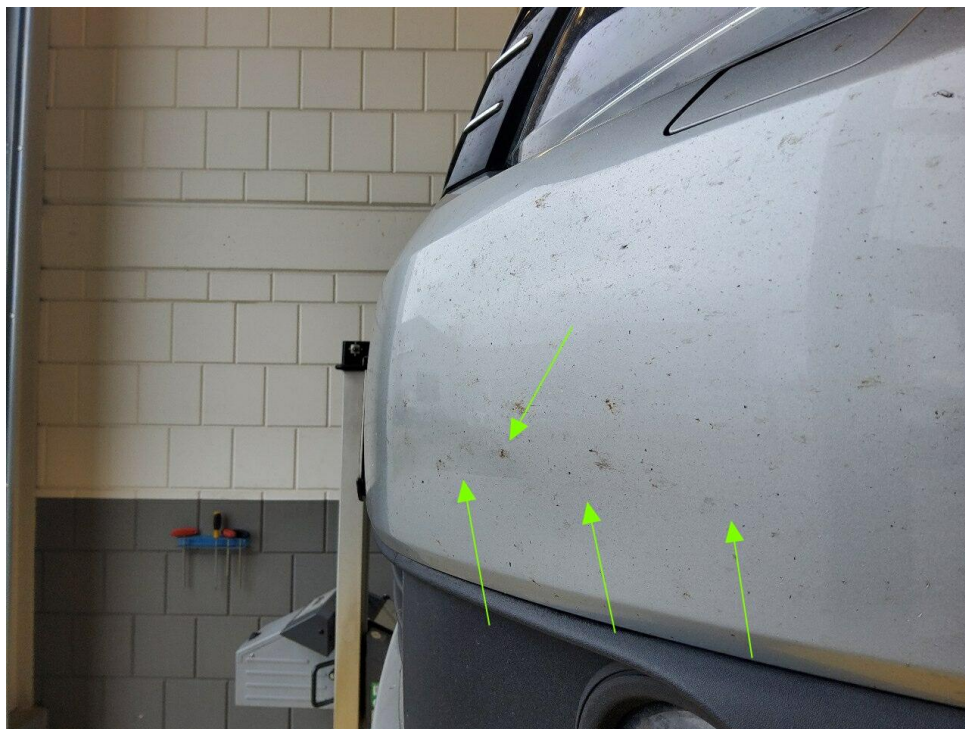
Bild 9 : Stoßfänger vorne deformiert

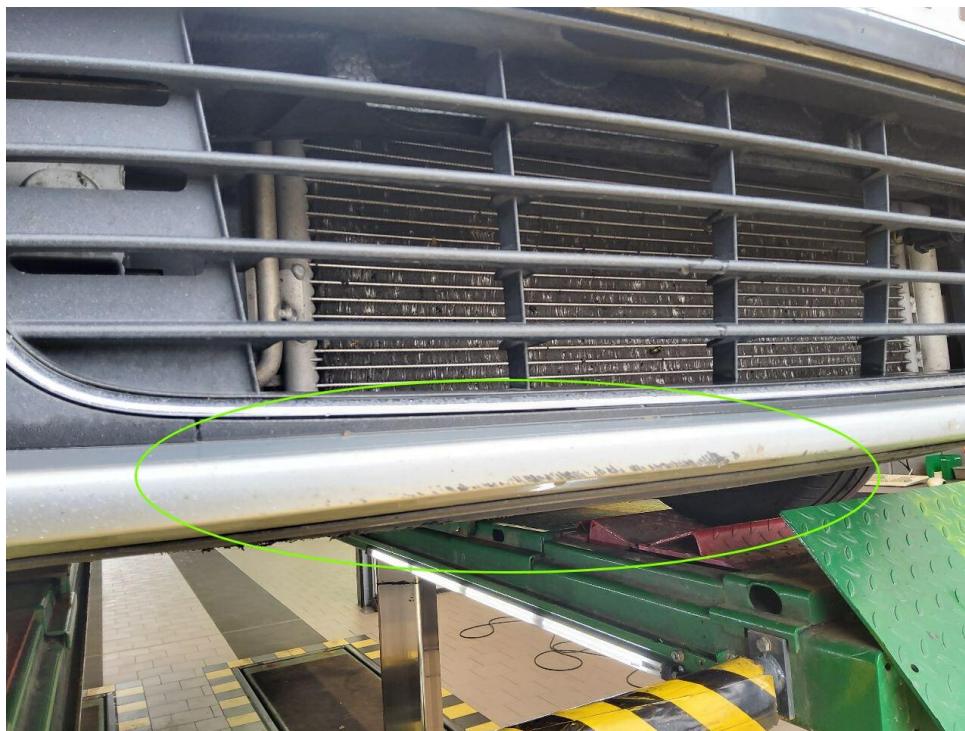
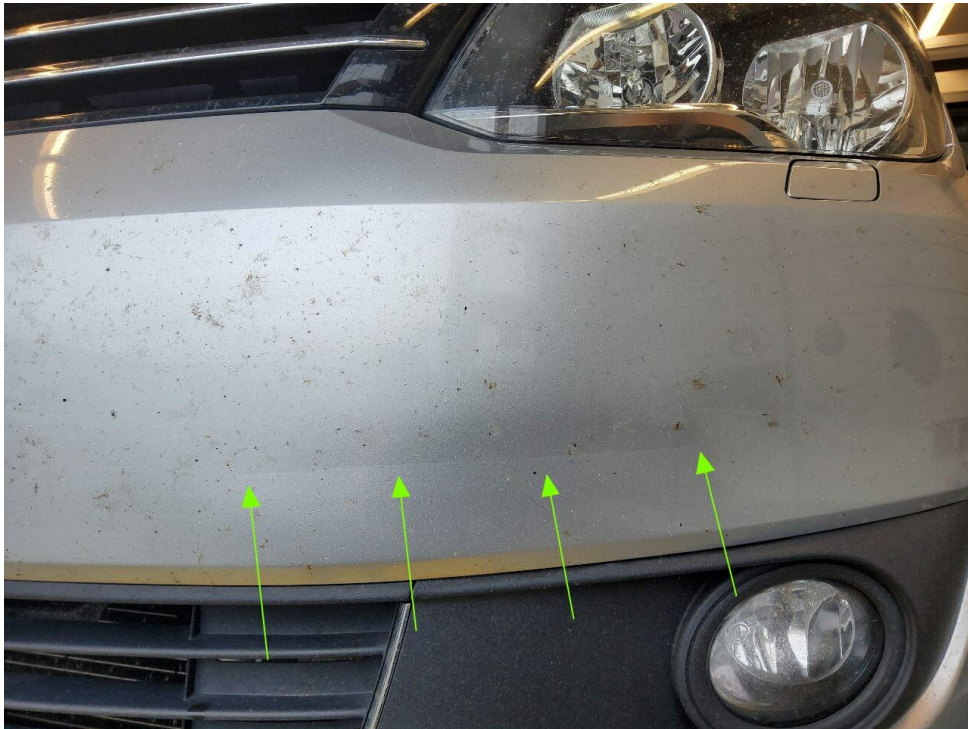
Bild 10 : Stoßfänger vorne deformiert und verschrammt

Bild 11 : Stoßfänger vorne deformiert und verschrammt
