Gutachten

Betreff	Zustandsbericht
Auftrag durch	Hauptzollamt Bielefeld Am Hoppenhof 30 33104 Paderborn
Besichtigungsdatum / Ort	04.04.2024 / - 34414 Warburg
Auftrags-Nummer / Referenz	MW1845267
Amtliches Kennzeichen	---
Fahrzeug-Identnummer	UU10SDCY553700407

ZUSAMMENFASSUNG

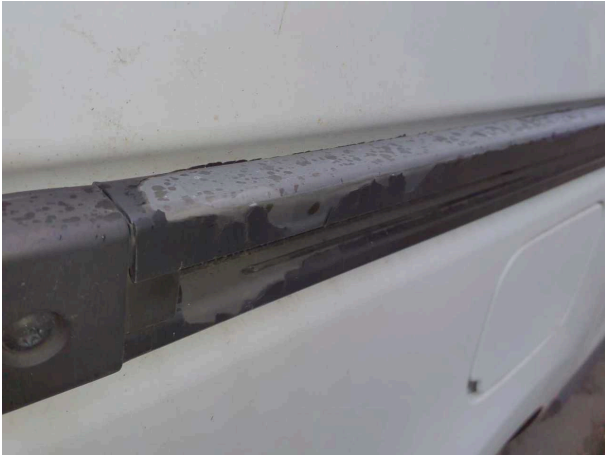
Beschädigung 3: Schiebetür rechts: Führungsschiene - verschlissen - Wertminderung

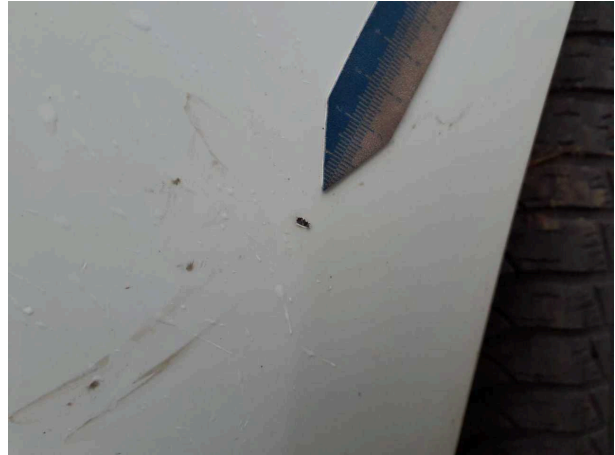
Beschädigung 4: Stossfänger vorn: Stossfänger vorn - Krat... - Smart Repair

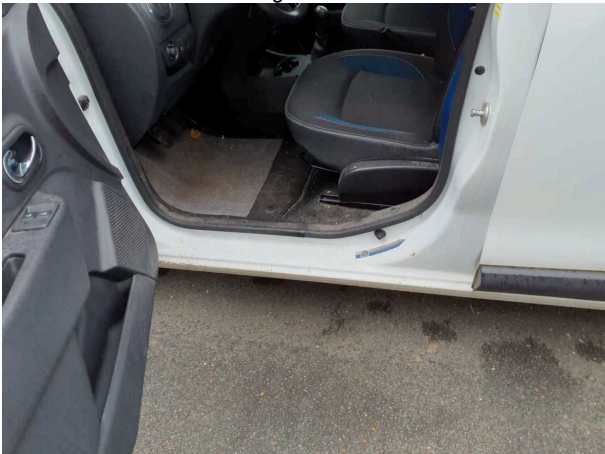
Beschädigung 5: Schweller links: Einstieg - Delle / Lackschaden - Smart Repair

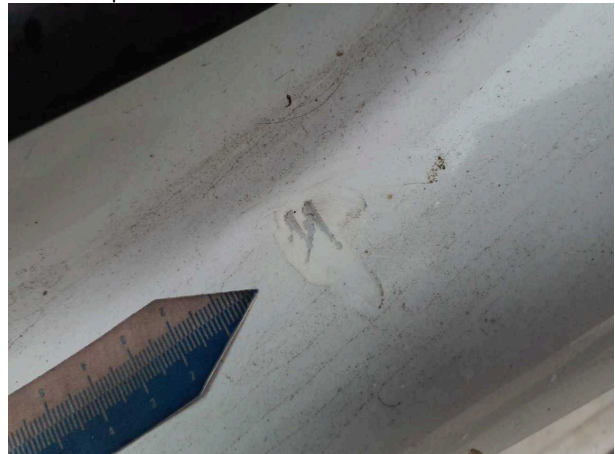
Beschädigung 5: Schweller links: Einstieg - Delle / Lackschaden - Smart Repair

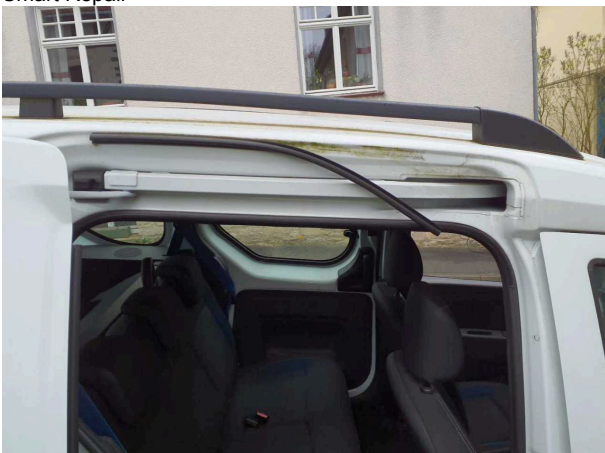
Beschädigung 6: Schiebetür rechts: Türdichtung - gebrochen / gerissen - erneuern

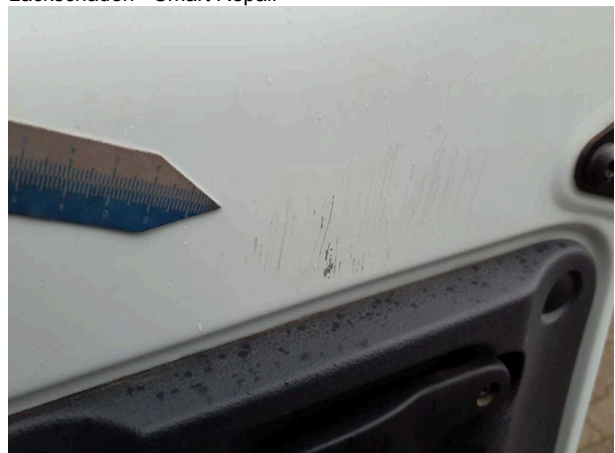
Beschädigung 7: Heckklappe/-tür: Heckklappe - Kratzer - Smart Repair

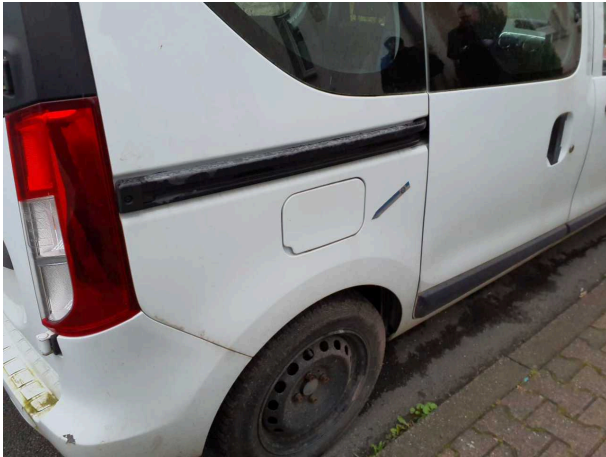
Beschädigung 8: Seitenwand rechts: Seitenwand - Delle / Lackschaden - Smart Repair

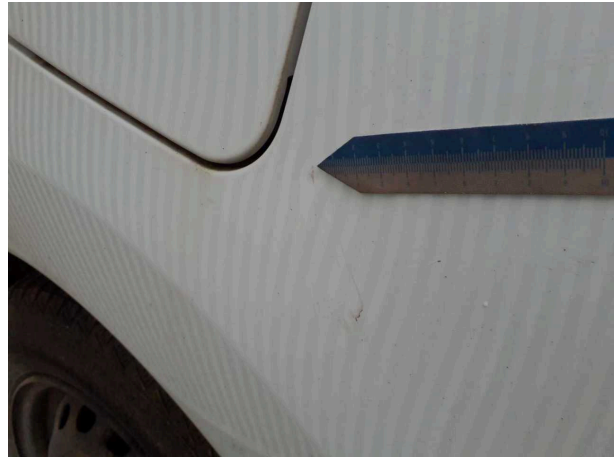
Beschädigung 8: Seitenwand rechts: Seitenwand - Delle / Lackschaden - Smart Repair

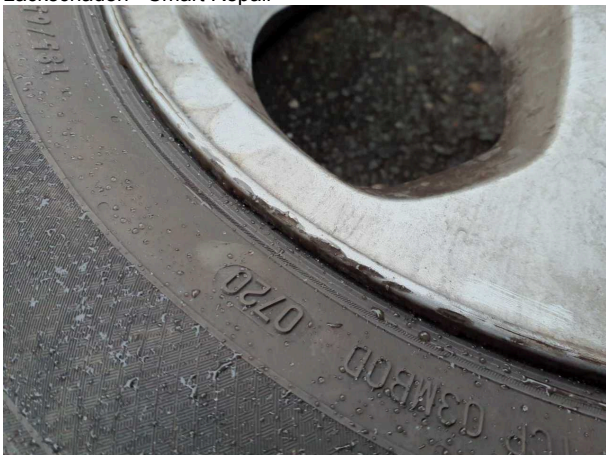
Beschädigung 9: 2.Radsatz: 1 Leichtmetallfelge - Kratzer - Smart Repair

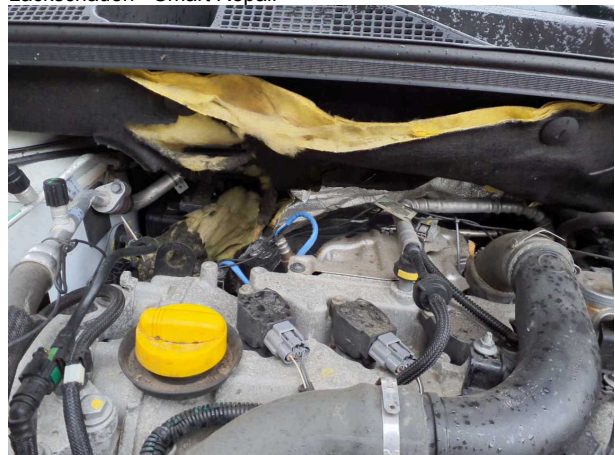
Beschädigung 10: Motorhaube: Dämmmatte - gebrochen / gerissen - erneuern

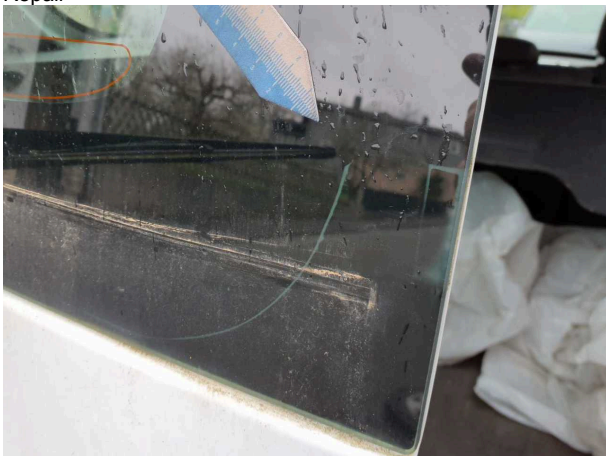
Beschädigung 11: Verglasung: Heckscheibe - undicht - Wertminderung

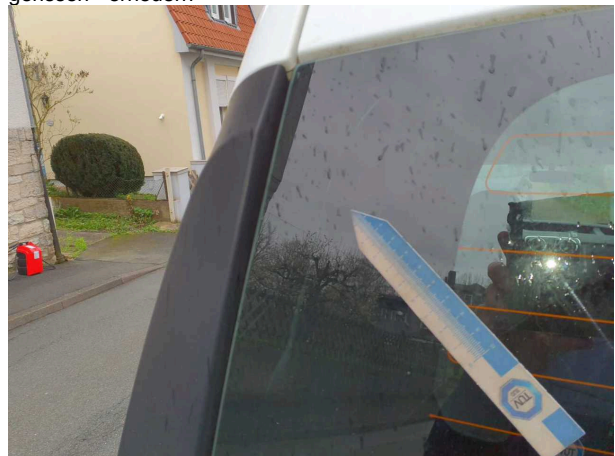
Beschädigung 11: Verglasung: Heckscheibe - undicht - Wertminderung

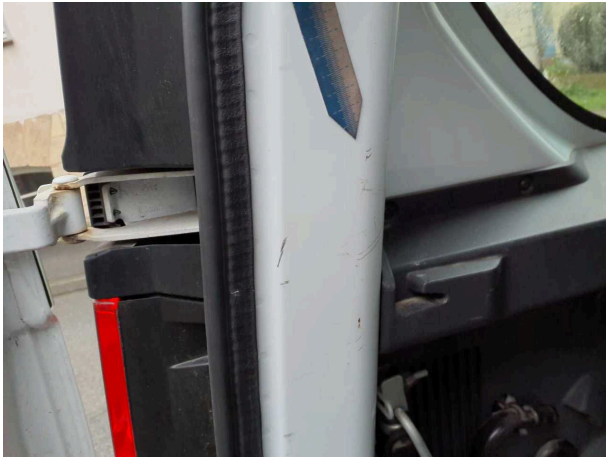
Beschädigung 12: Verkleidungen/Abdeckungen:
Kofferraumverkleidung - Kratzer - Smart Repair

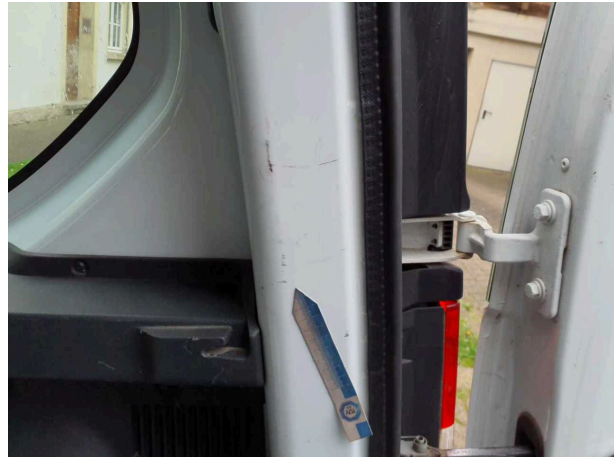
Beschädigung 12: Verkleidungen/Abdeckungen:
Kofferraumverkleidung - Kratzer - Smart Repair

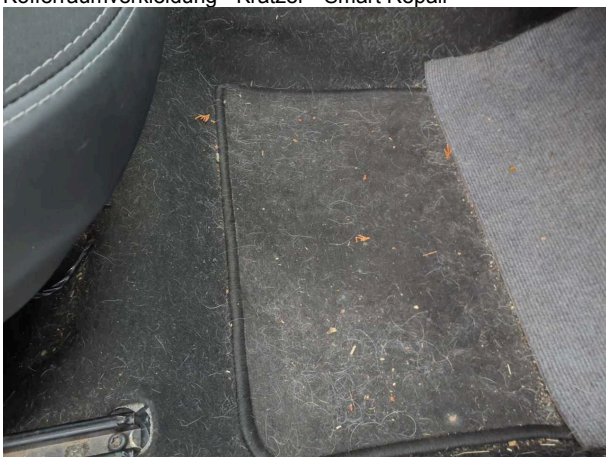
Beschädigung 13: Interieur: Innenraum - verschmutzt - reinigen

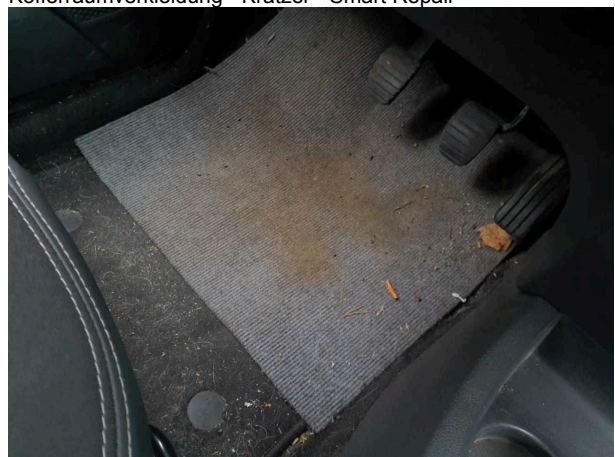
Beschädigung 13: Interieur: Innenraum - verschmutzt -
reinigen

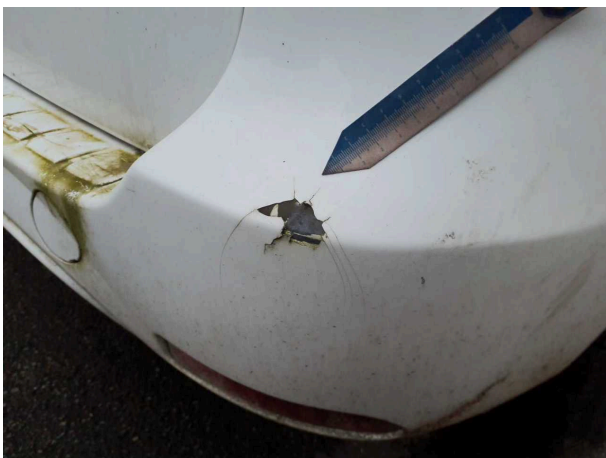
Beschädigung 16: Stossfänger hinten: Stossfänger hinten -
gebrochen / gerissen - erneuern

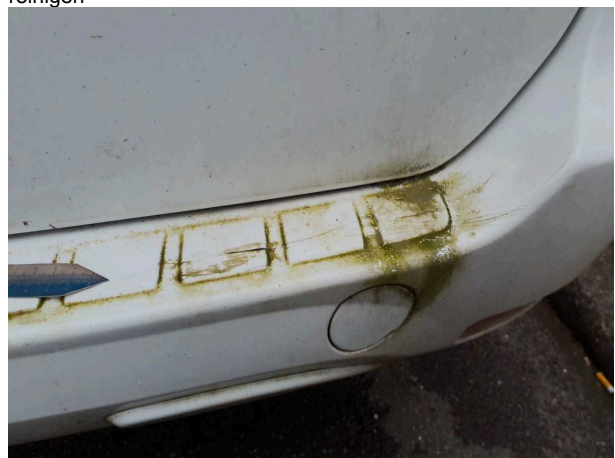
Beschädigung 16: Stossfänger hinten: Stossfänger hinten -
gebrochen / gerissen - erneuern
